造船研究

昭和34年10月

船 舶 腐 食 調 査 結 果

(第 二 報)

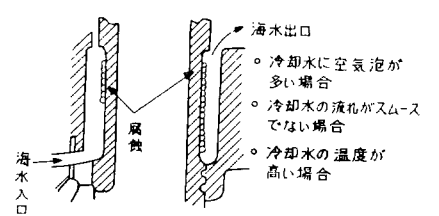
腐蝕発生部	材質	接する環境	腐蝕の状況
デ	F 6 ディーゼルエンジン 350φ×520 S 6 Cylinder シリンダーライナー	FC	海水	ライナー下端 嵌込部付近底部一円及び海水出口側に面してたてに腐食斑点状に発生している。甚しいものは腐食孔が全通のものも有つた。
	ディーゼル原動機 シリンダーライナー	FC	海水

腐蝕発生頻度 (又は程度)	推 定 原 因	今迄の防蝕措置と今後の対策等 についての御意見等その他
2年目位で早い方である 4~5年で発生も多い。	不純物の沈澱と海水中の Air の 湿入によるものと思われる。	FC の材質の研究の要あり。 冷却水内に Air の湿入を努めて防止すること。 保護亜鉛板使用する。 海水の循環状況の研究。
頻度多し	電蝕	亜鉛板の増設 防蝕塗料の塗布 (腐蝕を起した場所は コードボンド等を塗布して表 面は滑かにする)
僅少	温度差によるものと思われる。	
新造後2年程度でシリン ダーライナーを抜いた際 発見、全シリンダーに起 つた。 特にスラスト側がひどい。	隙間腐蝕によるものと考えられる。	ゴムパッキンを Si ゴムに換え、耐熱性を高めた清 水に防蝕材混入。 腐蝕部はアラルダイトにて充填、平面にならず。 ライナー挿入の際パテを塗込み隙間をなくした。対 策は完全なものと思われる。
新造後1年程度で発見。 他種機関にもみられる。	腐蝕によるものか摩耗によるもの か判明せず。	現在の所対策なし。 然し隙間に大きくならず、ガスの防止にはまだ有効 かと考えられる。
就航後3カ月にて孔があ き使用不能となつて取替 えた。	材質及び流速によるものではない かと思われる。	最近の3隻(いずれもタンカー)に於て発生し、そ の原因を材質的に設計的に検討中である。 差当りの対策として (1) 銅管の内部を錫メッキする (2) 管径を大きくする(約1吋) (3) 鋼管にする 以上のどれかをえらび尚実験を行う予定である。
使用不能となり取替えた。	材質不良と思われる 流速気泡による影響も考えられる。	内面を亜鉛メッキする。

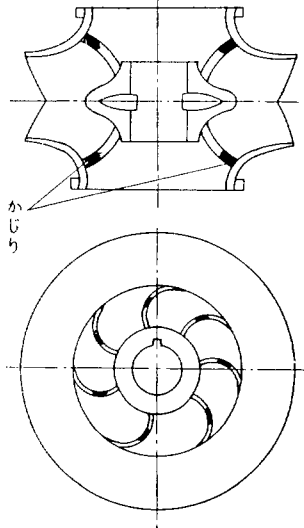
腐蝕発生部	材質	接する環境	腐蝕の状況
ポン	主循環ポンプ 要目 3000 m ³ /h×7 m 110/65 HP×600/514 RPM 堅型両吸込 ヴォリュートポンプ インペラ	PBC 1	海水	就航後 1.5 年にて Impeller suction side の円周方向全部の羽根に小豆粒大のかじりを生じた。其の他羽根両面に米粒大のかじりが所々にあつた。

腐蝕発生の頻度 (又は程度)	推 定 原 因	今迄の防蝕措置と今後の対策等 についての御意見等その他
これに類するヴォリートポンプの事故はあまりない。	設計上羽根入口形状が適正を欠き Cavitation による erosion 発生と考えられる。	羽根全面に対し 13Cr メタリコン及びポリエステル塗料を施したが使用後1年程度の航海にて前記塗料が剥れた。 結局新替することになった。
2年毎に修理を要す。	設計不良か?	設計再検討
連続	電食	船底弁シーチエストの保護亜鉛板新替。 (機械加工の上)
使用約1年にて取換えた。	電蝕及び空洞現象による。	材質を検討し ABC を採用した。
<p>第1回開放検査 (29.3) 腐蝕部はモネルメタル, メタリコン実施又は新 替実施, 軸新替。</p> <p>第2回開放検査 インペラー其の他のメタ リコン剝離, 再度メタ リコン実施。</p> <p>第3回開放検査 (29.10) メタリコン剝離。 メタリコン実施。</p> <p>第4回開放検査 (30.7) メタリコン剝離溶接破 損部も生ず, ここでイン ペラ及び周辺環をモネル メタル製とし其の他の海 水浸水部はネオプレン 塗装 (約20回) す。</p> <p>第5回開放検査 (31.4) 腐蝕や剝離全くなし。</p>	<p>(1) エロージョン (2) 電蝕</p> <p>金属の表面に近い所に於て流速の差から生ずる。 圧力の差によつて海水中の融解空気 の分離度から空気の含有率の差 を誘致し, 所謂濃淡電池が形成さ れこれにより腐蝕される。</p>	<p>本船は浸蝕は極めて著しいものであつたが, 翼車は モネルメタル製とし其の他の部分はネオプレン被 膜により防止し得た。今後この種のものの対策とし ては</p> <p>(1) 舷外からの吸入口をスコープ型にし吃水に比し て甚しき負圧を生じない工夫をする。海水中の空 気の混入を防ぐ。</p> <p>(2) 翼車及び周辺環はモネルメタル製とする。 モネルメタルメタリコンは1年位の耐用年度しか ない。</p> <p>(3) 吸入吐出管は銅管をやめ鋼管としネオプレン 塗装とする。</p> <p>(4) 船底弁内部にもネオプレン塗装を行う。</p> <p>(5) 良質の流電陽極取付。</p> <p>(6) 管 (吸入, 吐出管) 内面を円滑にして渦流を防 ぐようにする。</p>

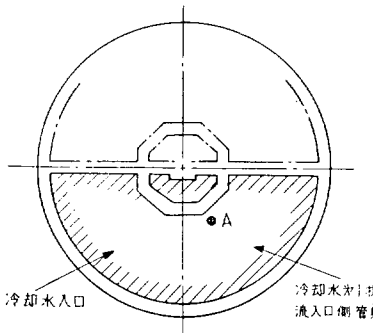
清水冷却器及び補助復水器 保護亜鉛板	ZnP	海水	腐蝕甚しい
	主復水器 冷却管	アルミプラス	海水	海水入口約20m/mの所が腐蝕す。 フェルルールは大したことが無い。
主復水器 冷却水管	アルブラック 19φ×1.2t	海水	冷却水第1折流の水入口側冷却管端部約100mmの範囲で管内表面の保護膜が除去されBare Metalが露出し“Etching”状を呈す。腐蝕管の分布は下記略図参照。

腐蝕の程度はA点附近が大で外周に近づく冷却管程その程度は少、腐蝕肉厚減0.4~0.1mm程度	
オク イル ・ラ	主機ノズルクーリングオイルクーラー (3m³) 海水側カバー	FC	海水	侵蝕

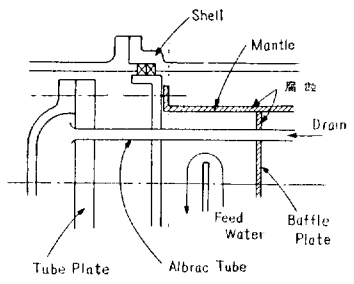
燃料弁冷却用 燃料油冷却器 カバー	FC	海水	電蝕にてパッキン抑え部分がえぐられパッキンの効きを悪くする。
	主油冷却器 (コンデンサー含む) 冷却器カバー	FC	海水	カバーの底部内面腐蝕破孔する場合多し。カバー内部のDevison Plate腐蝕により、その役目減少若しくは直通の場合もあり。
	潤滑油冷却器 冷却管	黄銅管	海水	油中に海水が混入する。若干の管に小孔が生じた。
	潤滑油冷却器 冷却水室カバー	鋳鉄	海水	全面腐蝕
	潤滑油冷却器 カバー	FC	海水	仕切板
ドレンクーラ	L. P. Steam Generator 用 Drain Cooler Mantle 及び Baffle Plate	Steel Plate	Fresh water 80~100°C

腐蝕発生の頻度 (又は程度)	推 定 原 因	今迄の防蝕措置と今後の対策等 についての御意見等その他
新造後 2~3 年 Cooling Area の小さいターラにこの種の Corrosion が多い。	海水を媒体とする電蝕と考えられる。	既に腐蝕の進行したものについては、構造により異なるが Spigot 部を削り取り新たにその部分丈鋼板にするか或いは Cover を新品と交換する。しかし純度の高い (99.99%) 保護亜鉛のある間は殆んど腐蝕は進まない。その為早目に保護亜鉛を取替えることが必要である。 Sea Water Cooling を Fresh Water Cooling としても、矢張り腐蝕が起る様であり、Fresh Water Cooling とするのがこの解決策とも云えない様である。
新造 2 年後に発見した。	保護亜鉛板の不良と思われるが原因不明、発見当時において、殆んど Zn の消耗が認められなかった。	保護亜鉛の換装施工
使用約 1 年後にて使用不能	電蝕と思われる。	保護亜鉛を取付ける様改造した。
使用久しいもの程多い。	海水及び沈澱物によるものと思われる。	保護亜鉛板取替使用する。 支切板切り替え又はパチ当修理する。 甚しいものは取替えている。
使用約 1 年後若干の管取換	電蝕と思われる。	アルブラック・チューブを使用した。
新造後 4 年	銅合金製管板とカバーの間の電蝕	防蝕亜鉛を水室内に取付け管理を充分にする。
新造後 10 年	不明	保護亜鉛装備位置及び箇数の再検討
就航後 2 年 6 カ月で Mantle を改造の上新替した。	材質不良及び Air による腐蝕と考えられる。	昭和 32 年 1 月 25 日下記改造後は何等支障なきものと思われる。(昭和 34 年 6 月 8 日現在) (1) Baffle Plate の材質を Brass Plate に変更。 (2) Mantle の材質は Steel Plate のままとし、上部に数個の Air 抜用の孔を設けた。
5~6 年 1 回新替	電蝕	保護亜鉛板新替

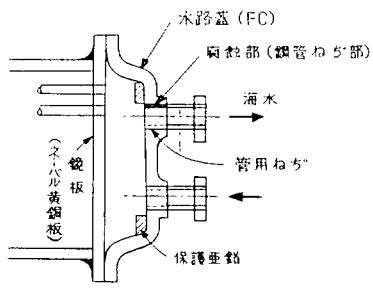
腐蝕発生部	材質	接する環境	腐蝕の状況
その	冷凍機用凝縮器 (シエルエンドチューブ型) 水路蓋付 冷却水管	水路蓋 FC, 接続管鋼管, 冷却管アル ブラック又は 銅管	海水	水路蓋にねじ込みの銅管のねじ切り部が腐蝕し海水が漏洩する。

腐蝕発生の種類 (又は程度)	推 定 原 因	今迄の防蝕措置と今後の対策等 についての御意見等その他
新造後1年にて発生す	ねじ切り部の亜鉛メッキがなく電蝕による。	冷却水接続管を水路蓋と体の鋳物にて形成する。
