“船舶の構造性能に関する基礎的研究”

第115研究部会

大口径荷油管の腐蝕対策に
関する研究

報告書

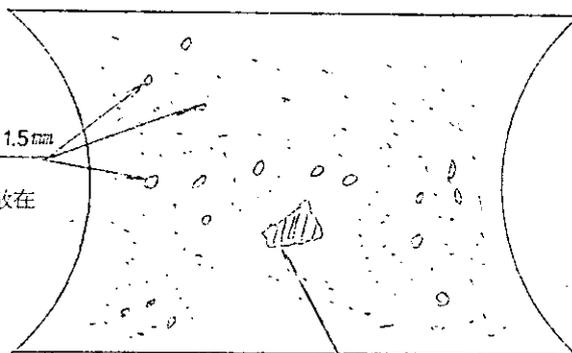
径2mm深さ1~1.5mm
の腐食
頂上に沿って散在

径2.5mm深さ1.9mmの腐食

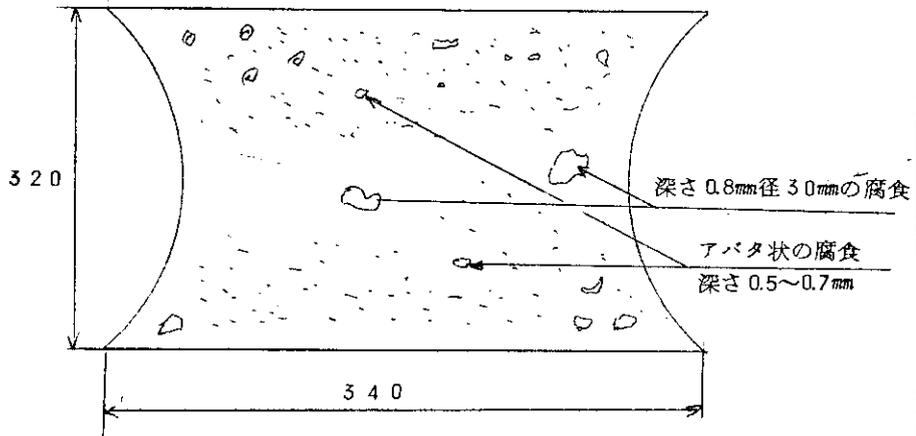
U B

深さ 0.8~1.0mm 点状腐食

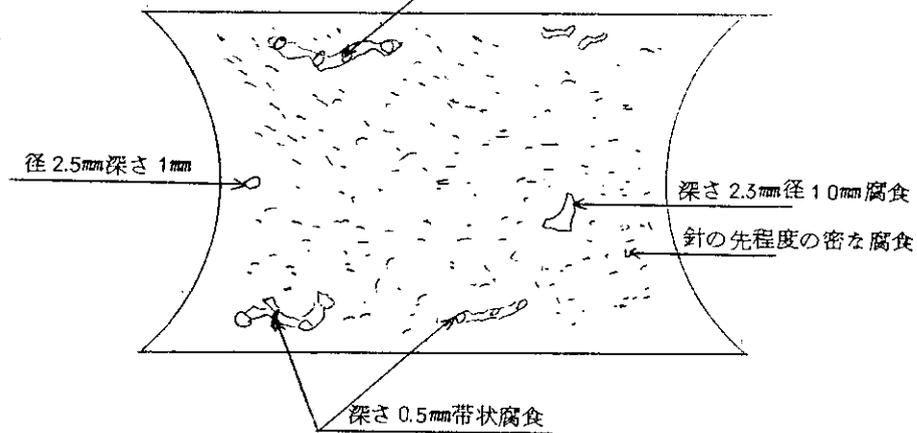
B A

深さ 0.5mm 带状腐食

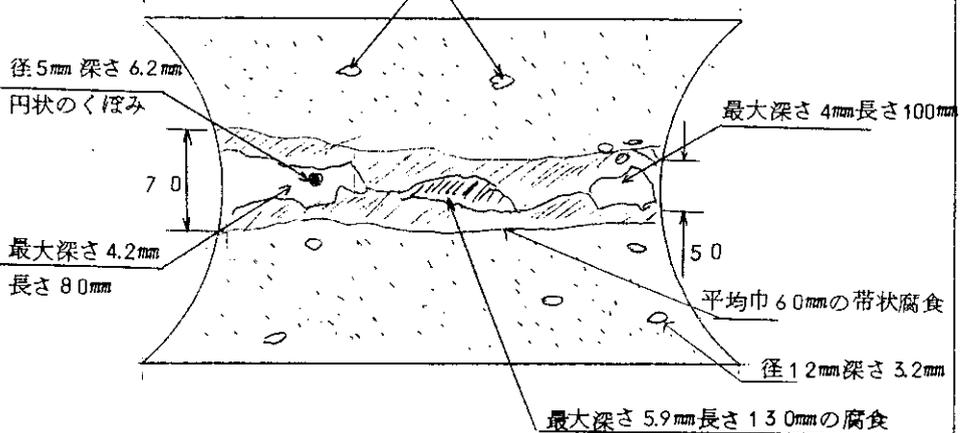
B B

径 8~10mm 深さ 2.0~2.9mm

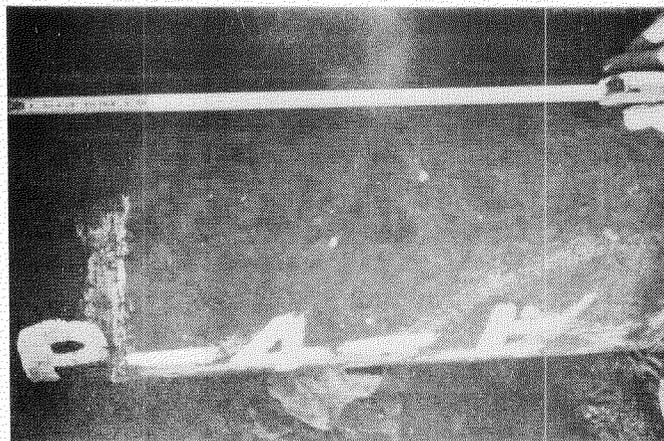
COP-4 上外面

注：手前の穴は腐食による
ものではありません。

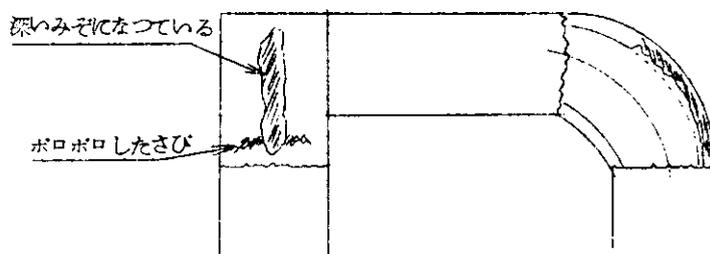
PIPE BENDに対しては外側からの腐食と思われる変化が見られなかつたので、カバーをつけるためにとりだした唯一のPIECEをのぞいてみると、下図のような形状をしていた。

これより他も同様に内面からの腐食であるかと推察される。

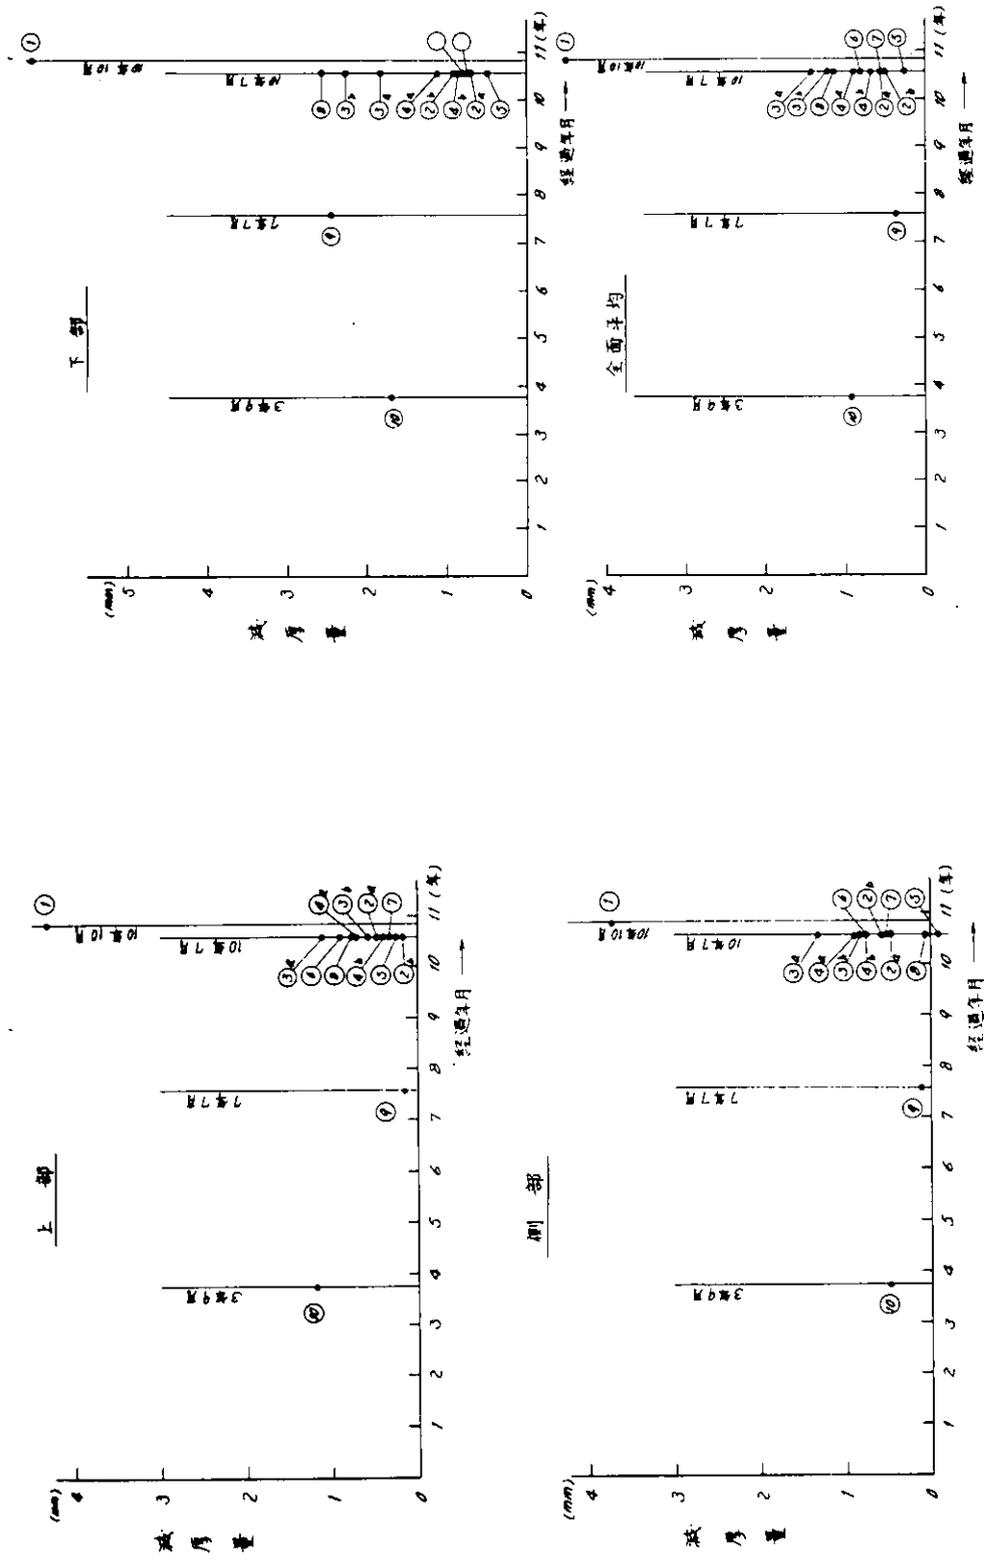
付図1. 経過年月と腐食量 (称呼肉厚に対する減厚量を示す)

- (1) 腐食による減厚量は立上り管より水平管が大きく、さらに水平管においては下部が最も大きく、ついで上部、側部の順で少なくなっており、調査した4隻については例えば称呼肉厚に対し下部は年間平均0.24mm、最大0.6mm程度、上部は平均0.11mm、最大0.4mm程度の減厚量を示している。
- (2) 局所の孔食は下部内面が最も激しく、その最大の深さは調査した4隻においては称呼肉厚に対し年間平均約0.5mm、深いものは約0.9mmに及ぶものもある。しかし上部および側部にはほとんど顕著な孔食はない。
- (3) 局部腐食には単一孔食および群状腐食がみられるが、これは管内における荷油やバラスト等の残留状態と関連があるように見られる。すなわち水平管底部など一様に荷油またはバラストが残留するような場所は群状腐食または連続した孔食となり、曲り部や立上り部などにおいては単一孔食が発生すると考えられる。
- (4) 原油の積載率が高いほど、またスマトラなどの低硫黄原油に比し中近東の原油の積載率が高いほど腐食速度が大きいように見られ、必ずしもバラスト浸水期間が長いほど腐食が早いとは限らない。
- (5) 材質の差、タンククリーニングの状況、タンクヒーティングの状況、タンク内防食の有無による腐食量への影響は本調査の範囲では不明確である。
- (6) 錆の種類は内外面共大部分 Fe_3O_4 であり、 $\alpha-Fe_2O_3$ 、 $\alpha-FeOOH$ が小量みとめられる。なおMg, Ca, Al, Zn, Si, Cu, Snなどが検出されたがこれは海水またはアノードの成分の一部であると考えられる。

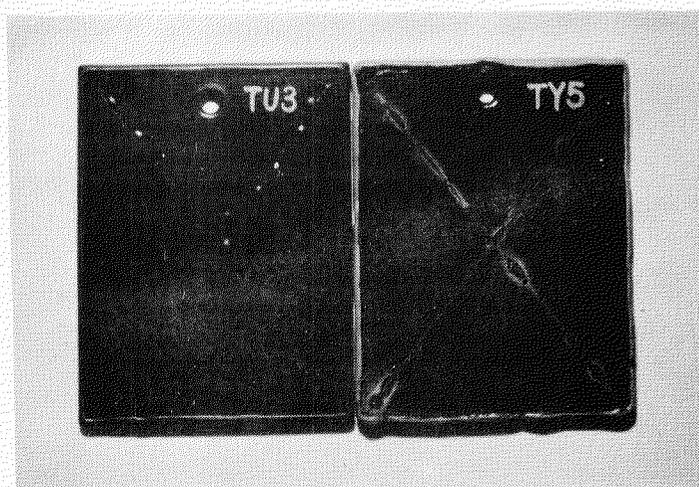
写真・1

コールタールエポキシの劣化
左；スクラッチ線に沿つてのフクレ
右；スクラッチ線のサビ

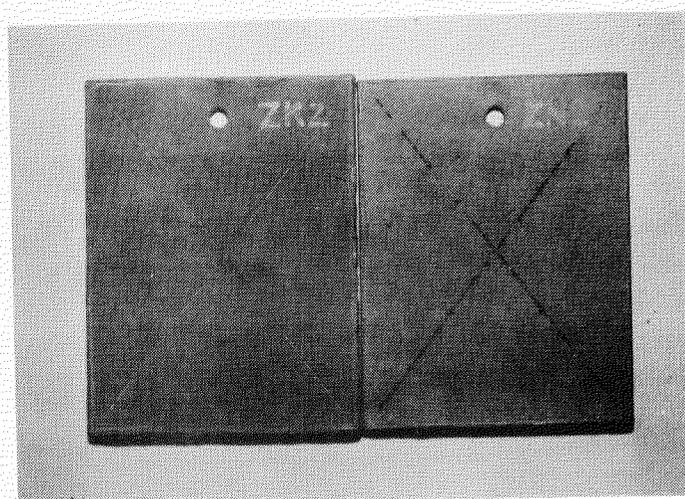
写真・2

無機質シンクリッチペイント
左；良好
右；スクラッチにのみサビ少し

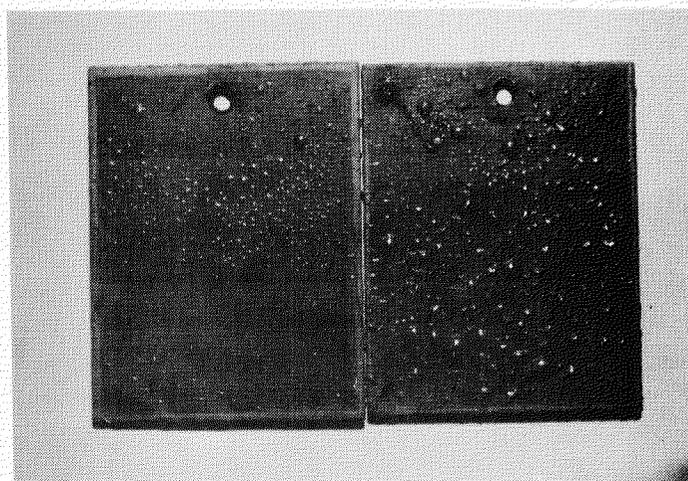
写真・3

エポキシの劣化
左；右；フクレ及びサビ多し
