研究資料 No. 198

### 船用ディーゼル機関用排気弁の吹抜け防止 および燃料弁の長期無開放化に関する研究

#### 報 告 書

日 本 造 船 研 究 協 会

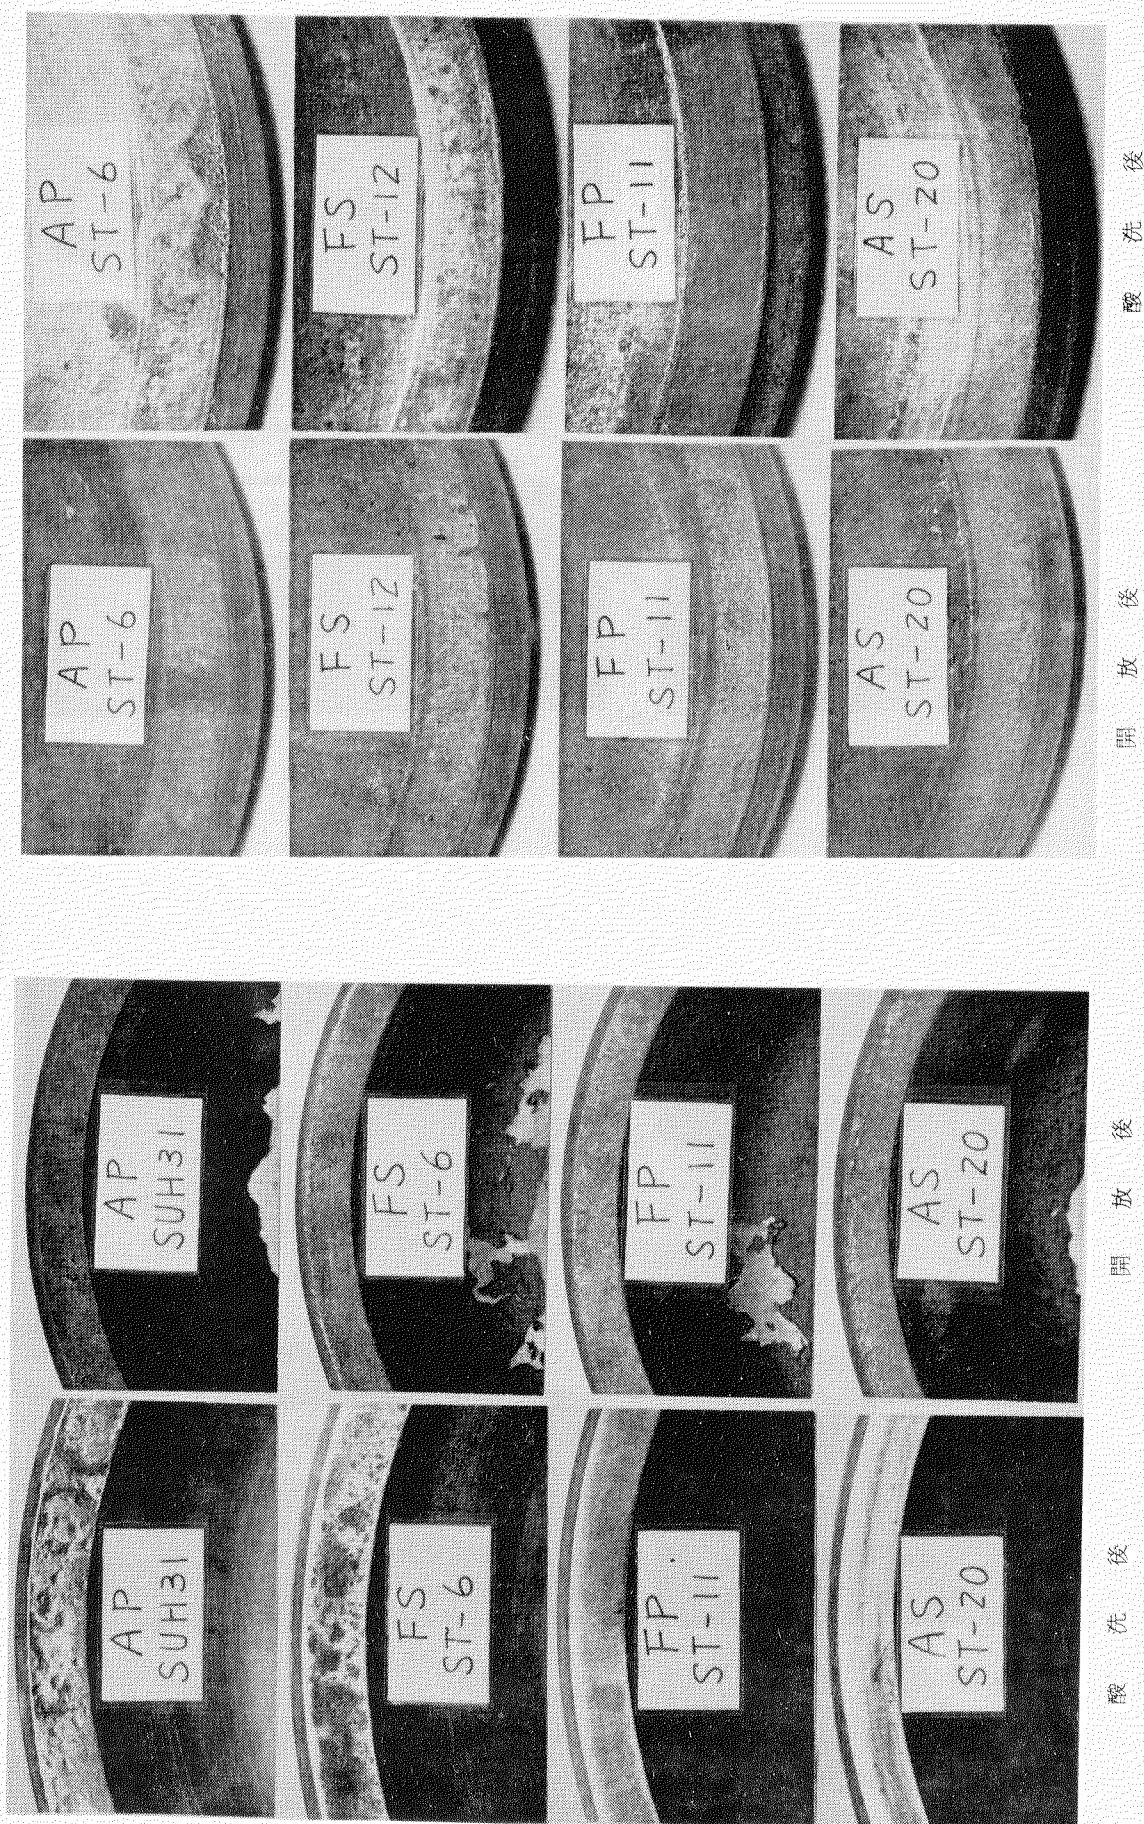
図 1.7 弁・弁座フェース材硬度の影響 (運転時間 500 Hr.)

開放後および酸洗いをして燃焼残渣の付着物を除去した後の弁および弁座を比較して図 1.7 に示す。開放後の弁および弁座フェースにはすべて燃焼残渣が薄く付着しているために損傷状況は余り明らかでない。しかし酸洗いによって付着物を除去すると弁・弁座ともにフェース材硬度の影響が明りょうになる。硬度の影響は弁座に於て一層明りょうで、S U H 31 材弁座には多くの咬込疵とともに焼損したところがある。次いで S T - 6 盛金の弁座フェースもかなり凹んでいるが、S U H 31 よりも軽微である。S T - 11 や S T - 20 盛金の弁座フェースにはともに見るべき凹痕もなく良好である。一方、弁フェースは S U H 31 材弁座と対の S T - 6 盛金弁がフェースの外周から焼損し始めている。また弁フェースの咬込疵は、S T - 6 が最も多く、S T - 12 , S T - 11 や S T - 20 の順に盛金の硬度が高くなるほど浅くて小さくなってくる。しかし、同じ盛金同志を比較すると、咬込疵の程度は弁座よりも弁の方が大きい。弁座よりも弁の作動温度が高いため、相対的に弁フェースの硬度が低くなることがこの原因と考える。

以上を総合すると、弁および弁座フェースの咬込疵による吹抜けを防止するには、少なくとも、弁座には S T - 6 以上、弁には S T - 12 以上の硬度の材料を盛金するのが好ましいようである。

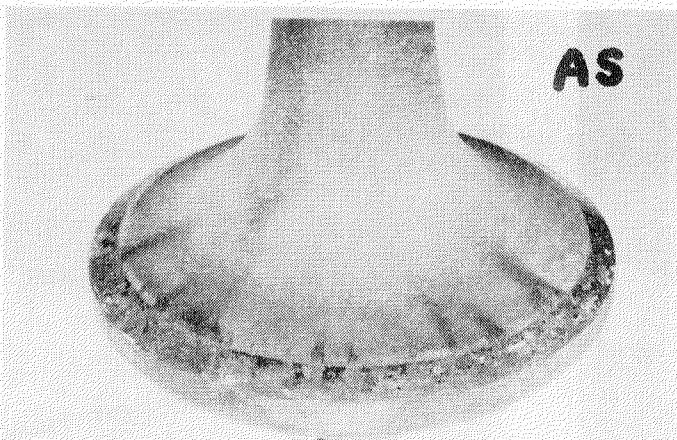
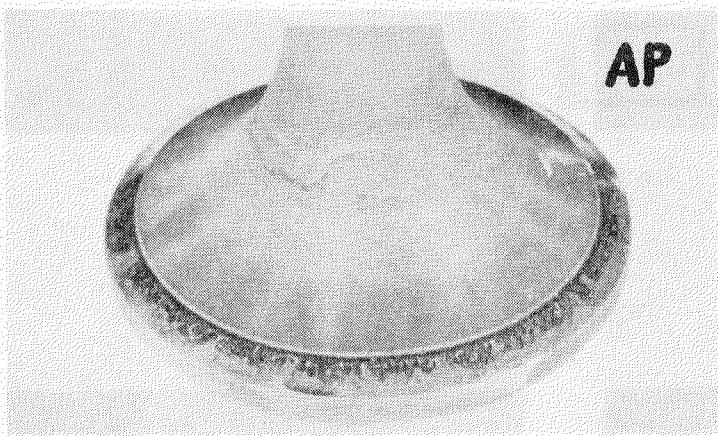
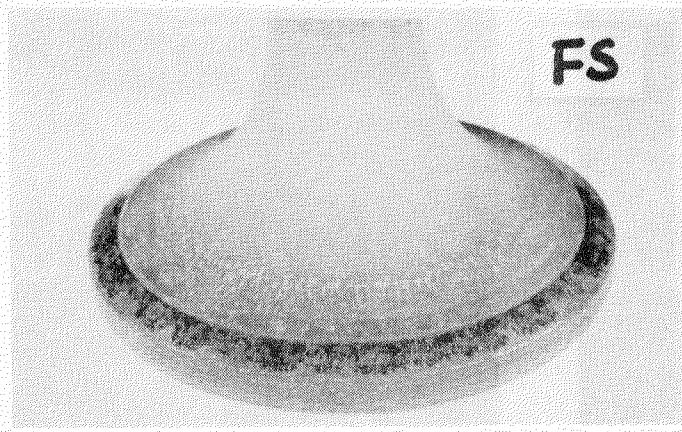
図110 弁傘首部の吹抜け模様  
( 507時間運転後 )

開放後の弁および弁座フェースの損傷状況を拡大して図 1.9 に示す。フェースの付着物は前回開放時よりもやや増加したようで、ロート・キャップの有無に関係なく、特に弁座フェースには明りょうな吹抜け構が認められる。弁フェースの付着物の状況も大差ない。しかし弁傘首部の付着物に認められる吹抜けの模様は図 1.10 に示すとおり、ロ

ート・キャップの有無によって、かなり異なる。吹抜け模様が、弁が回転しないASでは或る部分に集中して発生しているのに対して、回転するときはAPのように全周均等に分散している。また、弁が回転するときは、FSのように、弁座には明らかに吹抜け溝が形成されていたにもかかわらず、弁座首部には何等の吹抜け跡も認められなかつた場合もある。ロート・キャップ付の場合は、弁座に吹抜け溝があつても、弁が一定位置に留まらず、常時回転するためと思われる。同様な意味で、ロート・キャップ付の場合は、弁座に吹抜け溝が生じても、弁フェースの或る部分が吹抜けガスに集中的に加熱される確率が少なくなり、焼損に到り難いものと考える。

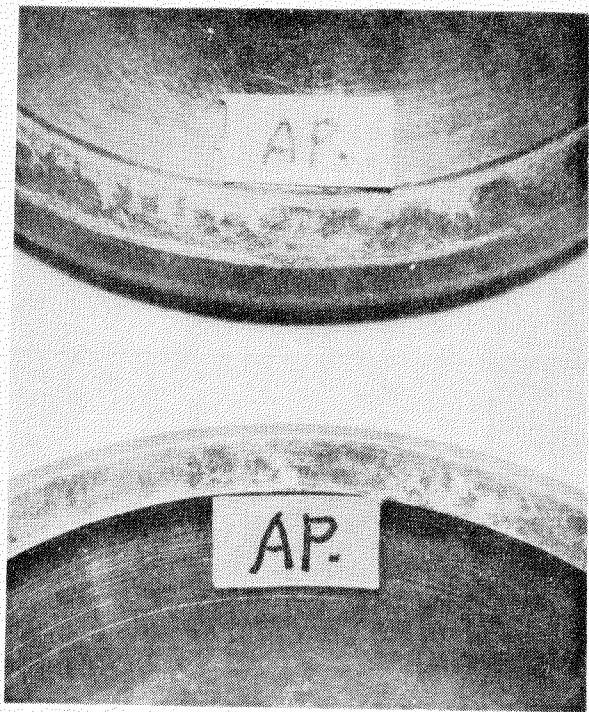
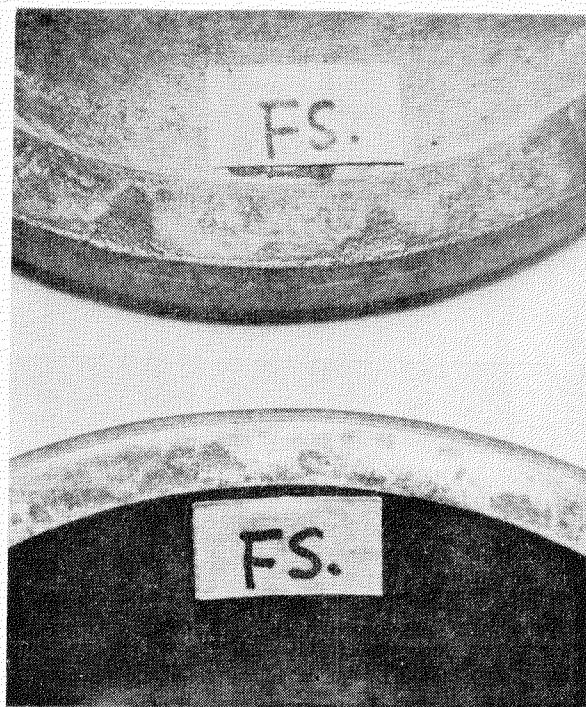
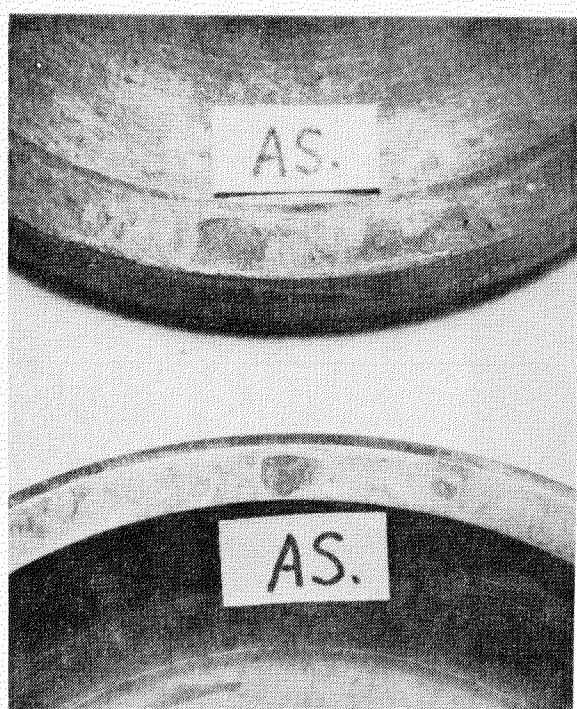
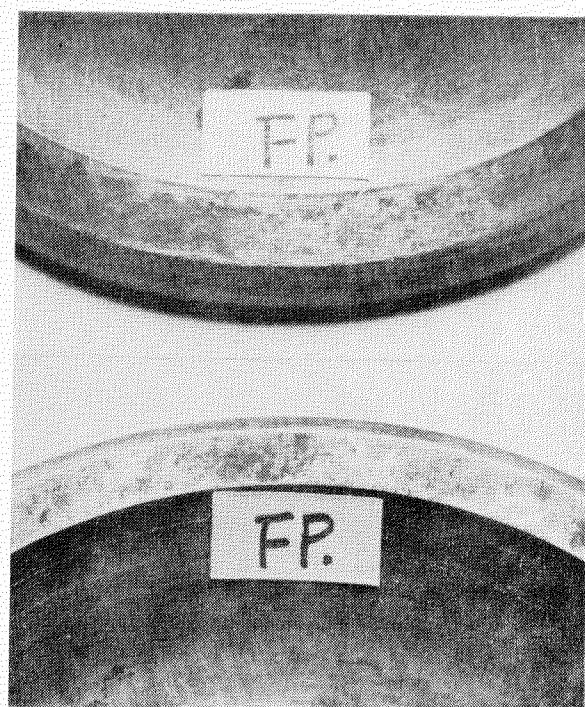
図 1.1.1 時計方向回転形ロートキャップの影響  
( 507 時間運転酸洗後 )

酸洗後の弁および弁座を比較して図1.11に示す。フェースの圧痕は弁座よりも弁の方が多い。同じステライト6が盛金してあるために作動温度の高い弁フェースの硬度が運転中は相対的に低くなっているためと考える。また、各弁には、ロート・キャップの有無に関係なく焼損が始まっている。特に、FS(ロートキャップ付)およびAS(ロート・キャップなし)が明りょうで、ASの場合は焼損が弁座フェースまで及んでいる。

実験の途中で弁の回転が不確実になつたため、本結果のみですべて判断するのは危険であるが、排気弁の焼損対策に関して、時計方向回転形ロート・キャップに多くを期待することは難かしいようである。ただ、よくいわれているように弁を回転させれば焼損に結び付くホットスポットの緩和に多少とも効果があることは確かであろう。

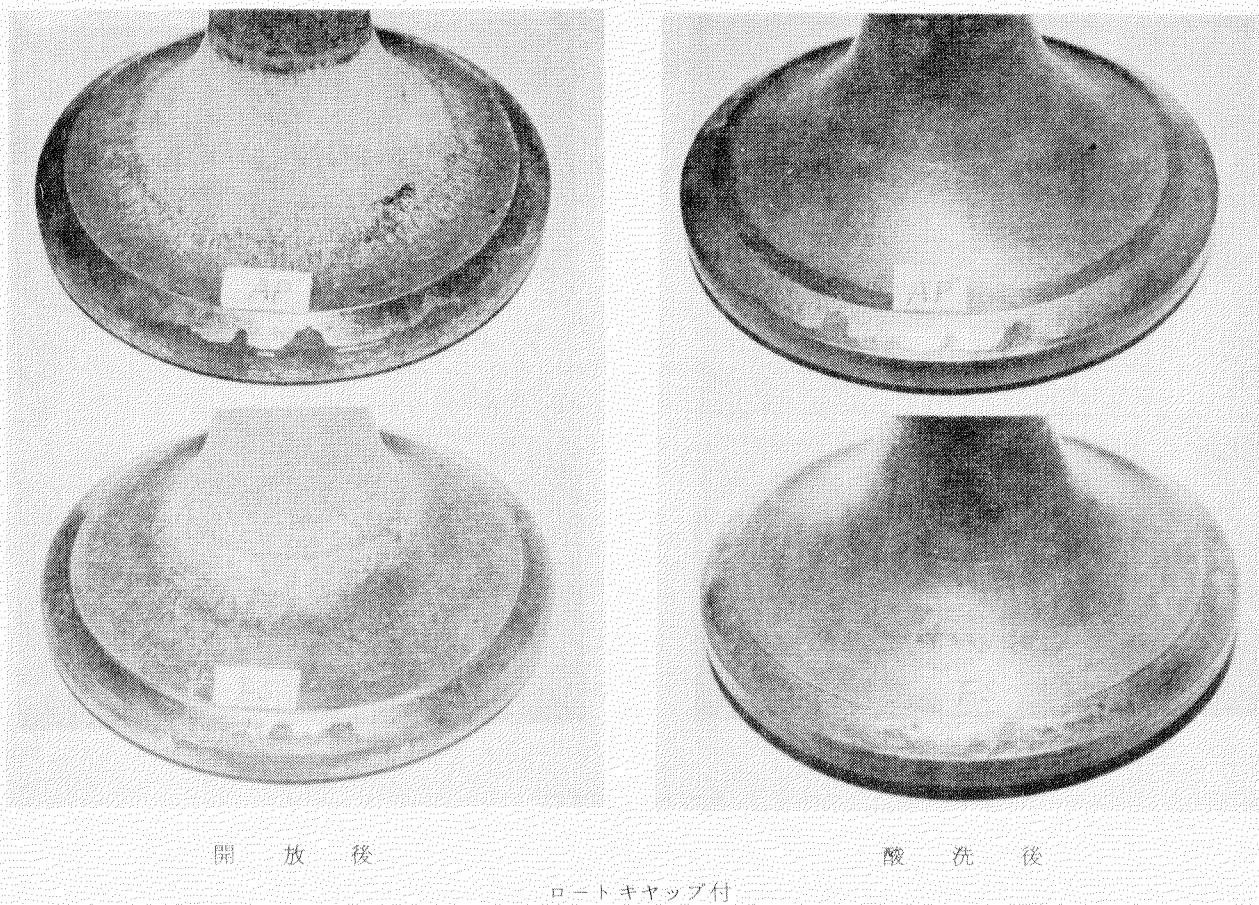
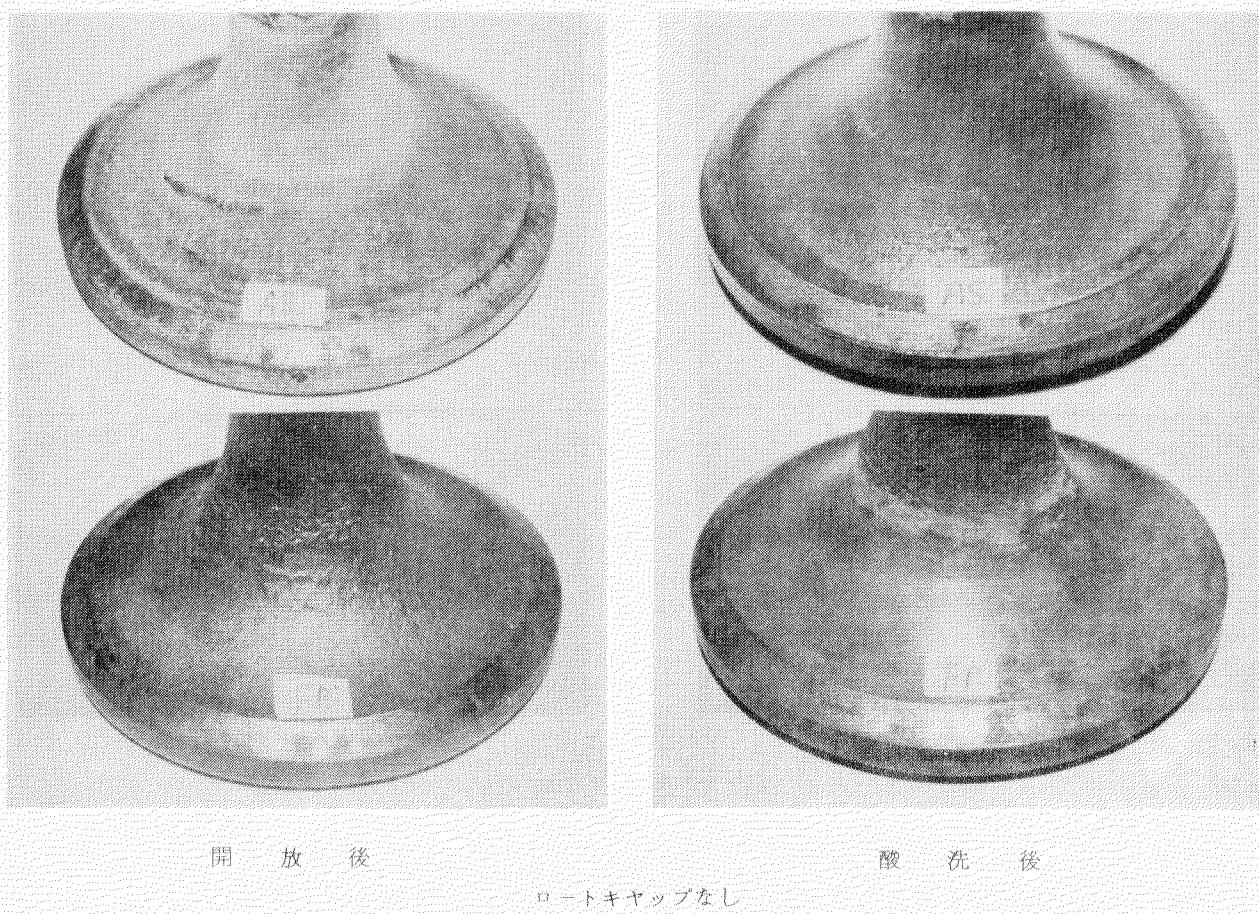
図 1.12 反時計方向回転形ロートキャップの影響 (442時間運転後)

開放後の弁と、それを酸洗いした後の弁を比較して図1.12に示す。また図1.13および図1.14には各フェースの損傷部分を拡大して示す。まず、開放後の、図1.13に注目すると、フェースに対する燃焼残渣の付着物は全般的にロート・キャップ付の場合がやや少ないようで、当り面に光沢があり、これらは特に弁座において明りょうである。このためにロート・キャップ付の方が付着物に起因した吹抜けは少ないようであるが、弁フェースの損傷状況は必ずしも

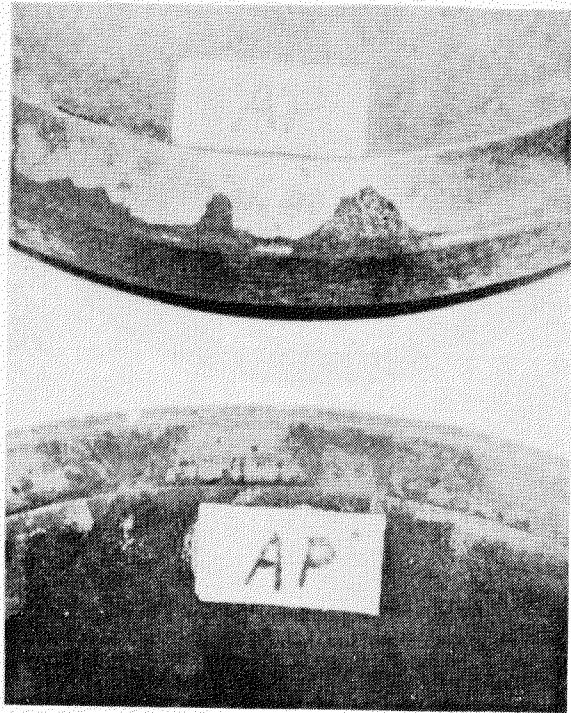
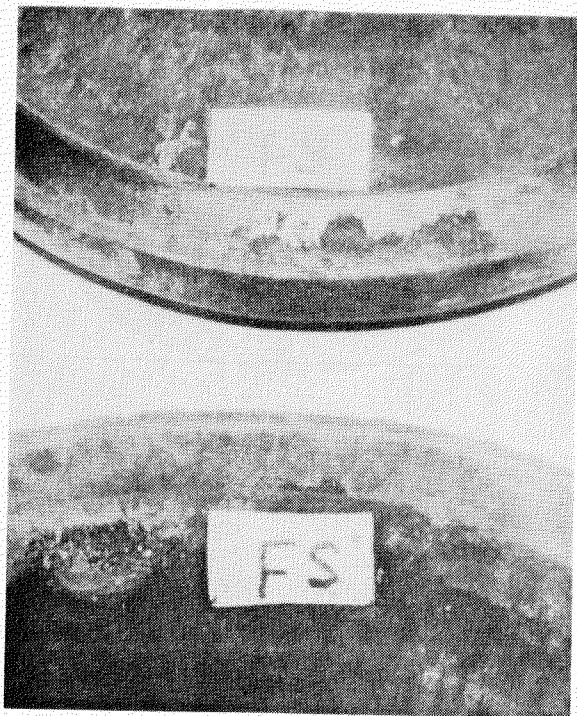
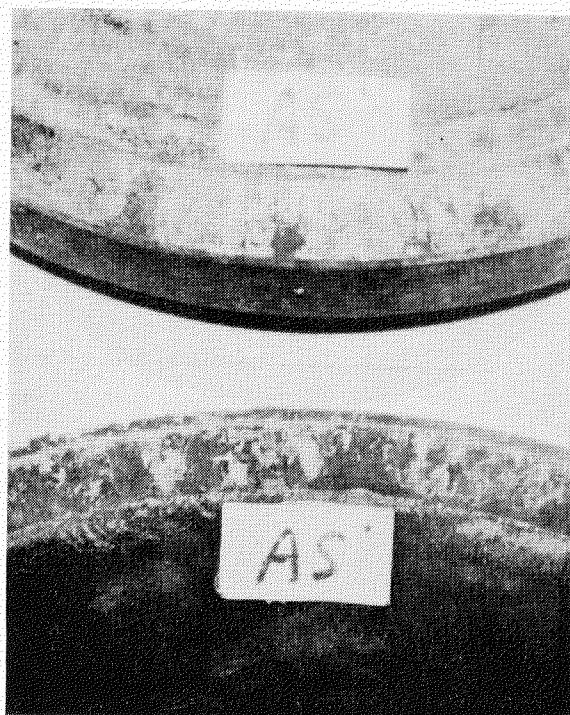
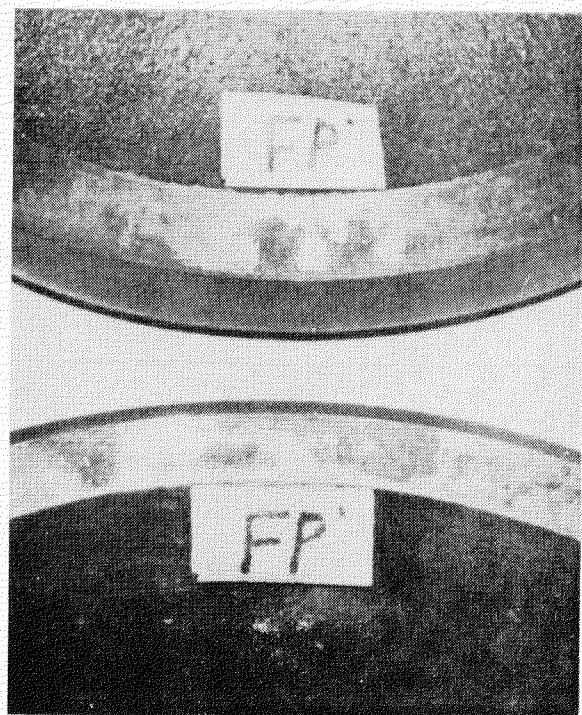
図 1.13 反時計方向回転形ロートキャップの影響  
( 442 時間運転開放後 )

良くはない。ロート・キャップ付の場合は、ロート・キャップのない場合に比べると付着物が内周寄りに多く、付着物の少ない外周側がほぼ全周に亘って軽い焼損を生じている。ロート・キャップのない場合も類似の部分はあるが、相対的に内外周がより均等に当っている。

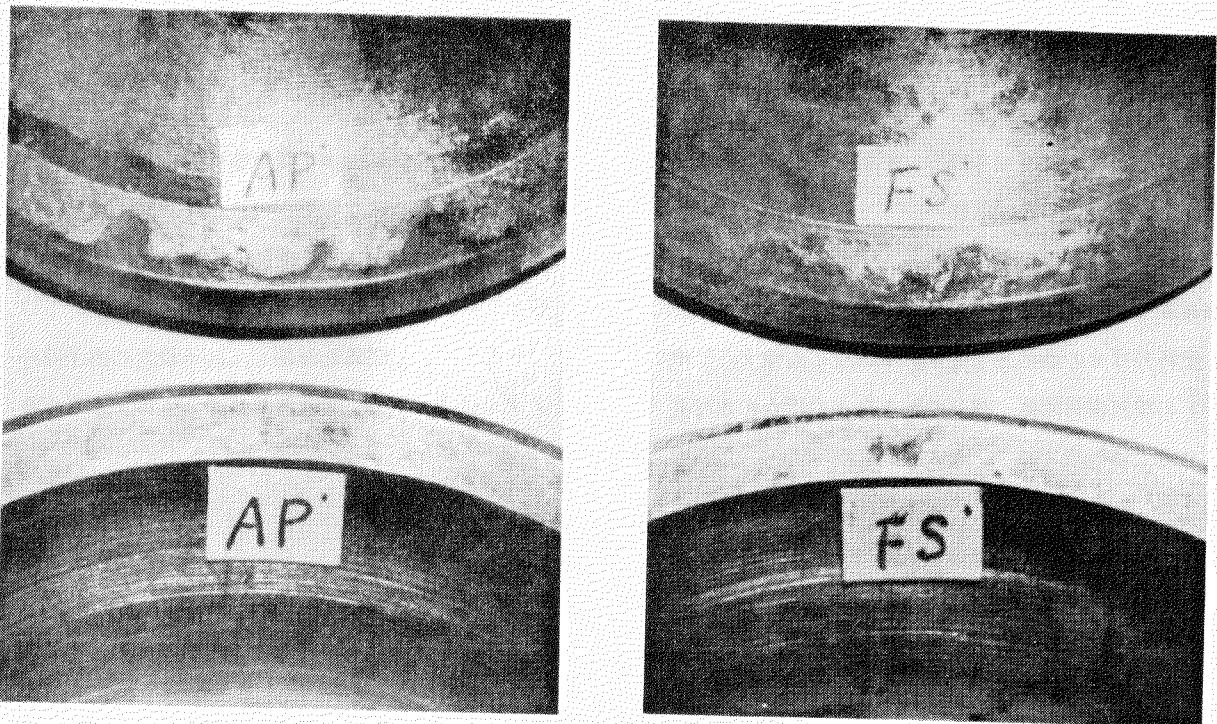
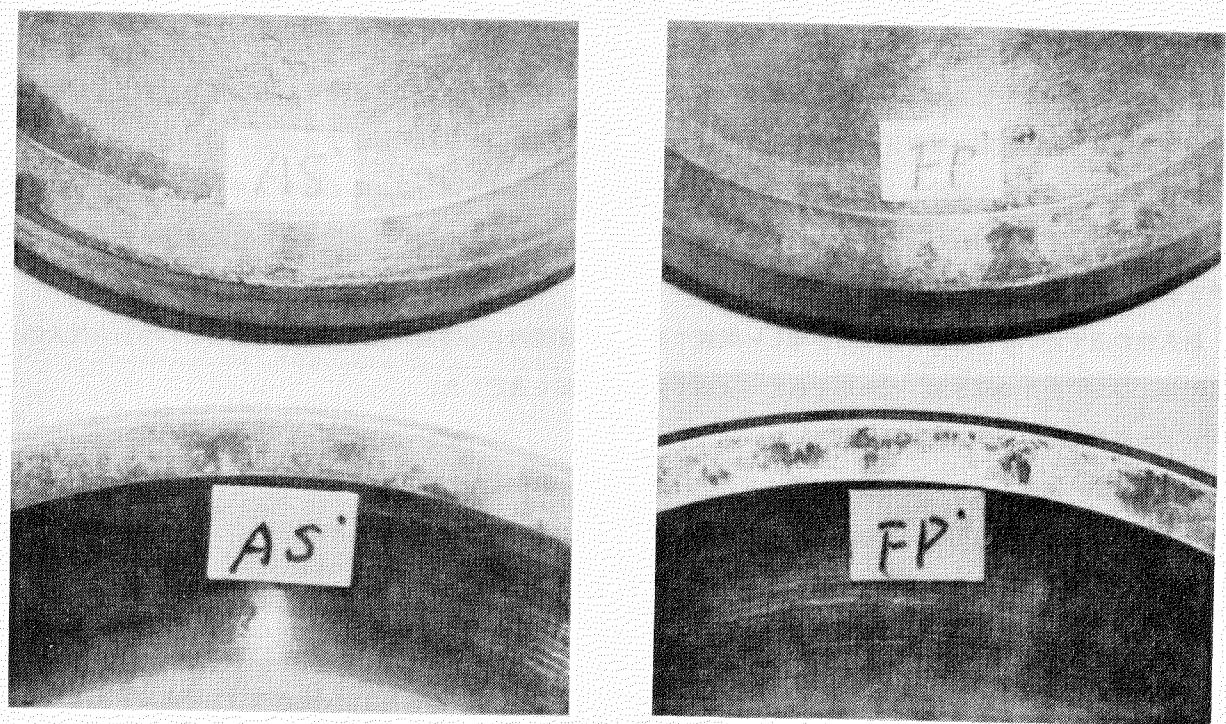
図 1.14 反時計方向回転形ロートキヤップの影響  
( 442 時間運転酸洗後 )

したがって、酸洗い後の図1.14からもロート・キャップの効果をどう評価したらよいのか分らない。ただ、今回の反時計方向回転形ロート・キャップの場合には、僅かにフェース付着物の除去作用が認められたものの期待した効果からは程遠いものであった。

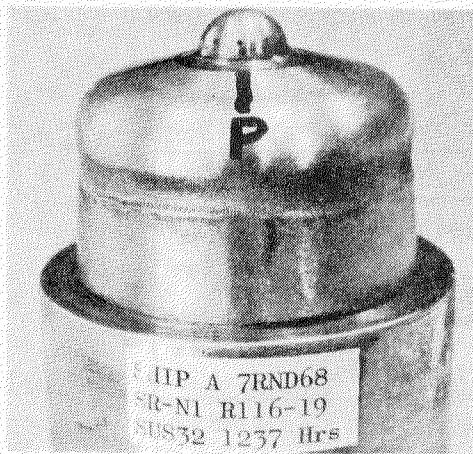
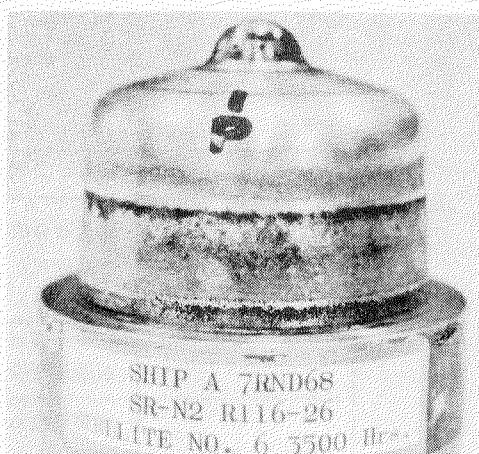
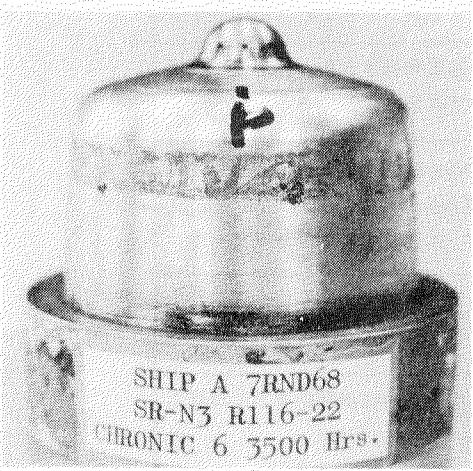
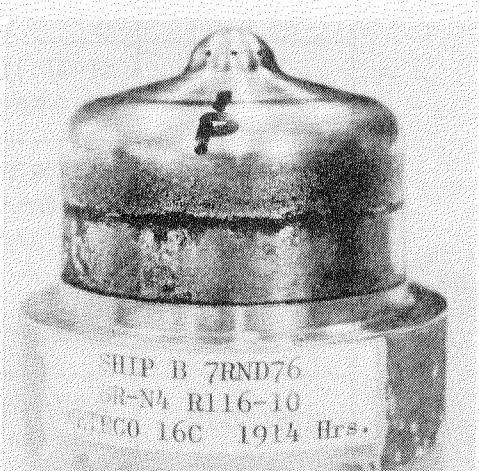
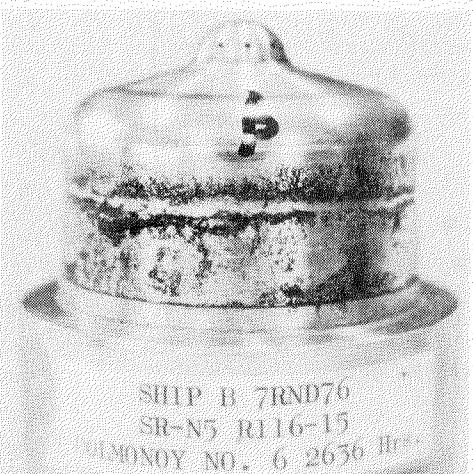
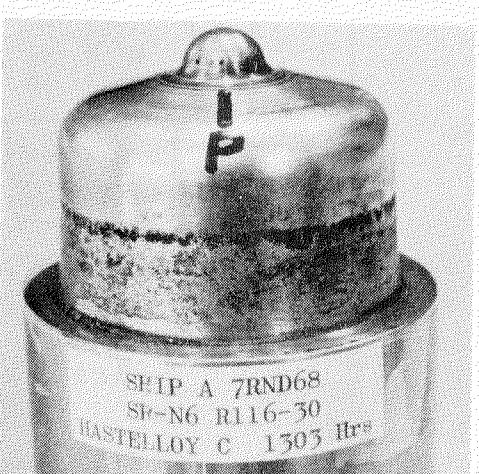
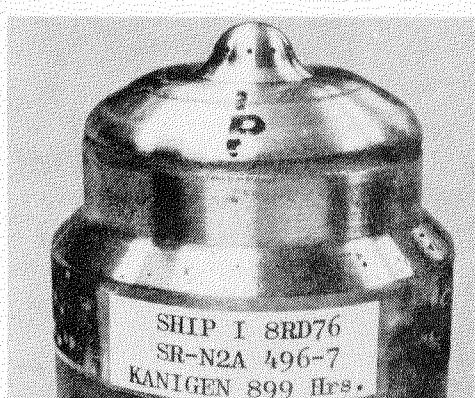
図 2.7 ノズル外衣各供試材の腐食状況

(a) 試験の結果、腐食が皆無のものは得られなかつたが耐食材として選定した各供試材はいずれも現用のものより優れた耐食性を示した。これら腐食の特徴と代表例を図2.6および図2.7に示す。

CHRONIC 6 はSUS 32 と同様に触火部分に発生し弁座内には発生していない。これに対し盛金または溶射したものは弁座先端から内部へかけての腐食が著しく、材料によって腐食の発生位置が異なっている。KANIGEN メッキについてはメッキ層が短時間で侵されてむしろ母材の腐食傾向があらわれる。

供 試 材	特 徵
SUS 32	腐食は弁座より突出した触火面④に発生し P側から S側へ吹きぬけたごとくで、しかも表面は虫喰い状を呈し無数の亀甲状のヘアクラックを伴なつてゐる。
KANIGEN	メツキ層が侵され母材も著しく腐食する。とくに弁座先端部が顕著で弁座内にも発生して耐食性は悪い。
STELLITE №6	触火面④の腐食に加えて弁座内⑥にも発生するが腐食深さはSUS 32より少なく、また⑥は④ほどの著しさはないが母材との盛金境界及び弁座先端部の浸食が大きい。
CHRONIC 6	SUS 32と同様腐食は触火面④に発生するのみであるが程度は軽く痕跡のみのものもあつて状態は良好である。
METECO 16 C	全体に腐食はクロニックに統いて良好であるが弁座内⑥に発生する腐食は母材との溶射境界から弁座先端にかけて帶状を呈しP.S.の方向に関係なく全周均一に発生するのが特徴である。
COLMONOY №6	METECO 16 Cとほぼ同様の腐食形態であるが、弁座先端位置で溝状に浸食し、前者より状態が悪い。
HASTLLOY C	触火面④の腐食は少ないが弁座内⑥の盛金部が腐食しほ材との境界がはつきりあらわれる。

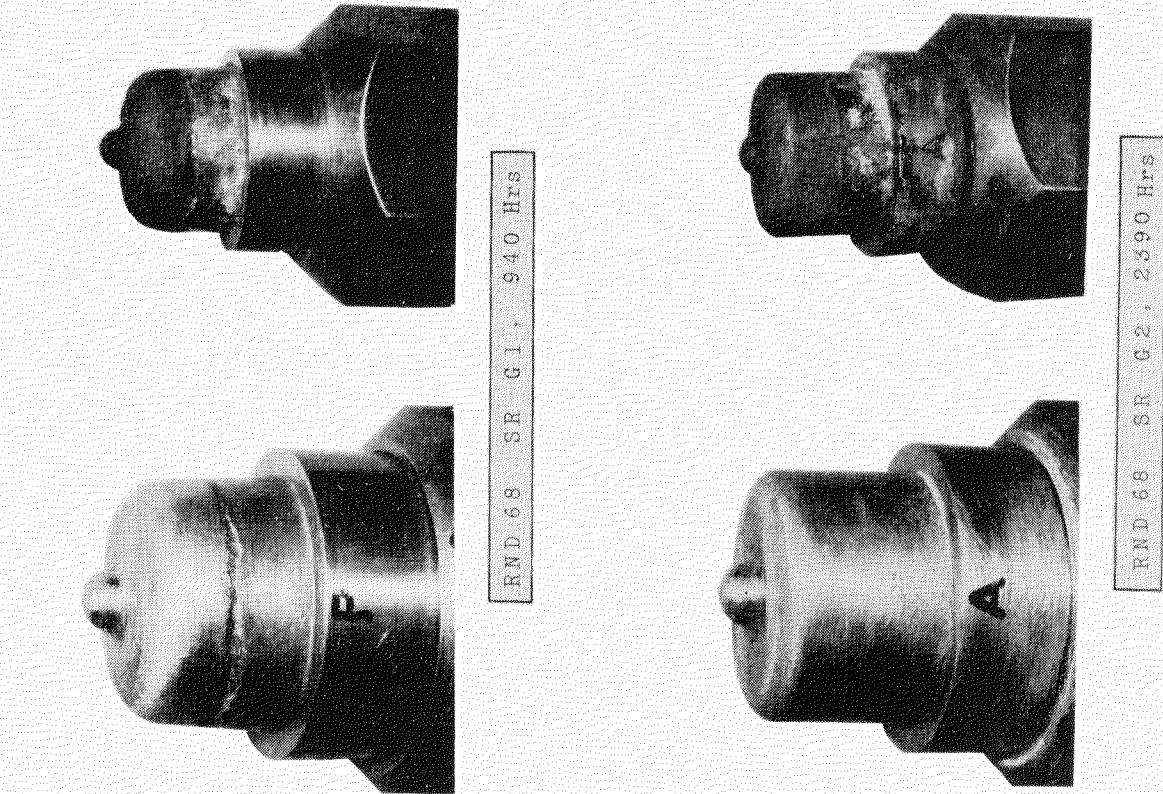
図 2.9 一体形供試弁の腐食およびカーボンの附着状況

両供試弁とも、標準形のノズル外衣相当部に防食のためKANIGEN メッキ、W-Ni メッキを施したが、G1 形に採用したKANIGEN メッキは短時間で侵され母材も著しく腐食した。これに対しW-Ni メッキを採用したG2 形は冷却水出入口側の弁座内が点食したもの腐食深さは0.1 mm/2000 hrs程度で問題になるほどのものでない。

図2.9 にその状況を示すが、このように腐食が大きく相違したのはメッキ材の耐食性の違いにもよるが、むしろ該部の肉厚の違いからくる差が大きいと判断する。

しかし、図2.9 にみられるとおりカーボンの付着は少なく標準形とくらべても何ら遜色ないことが確認された。

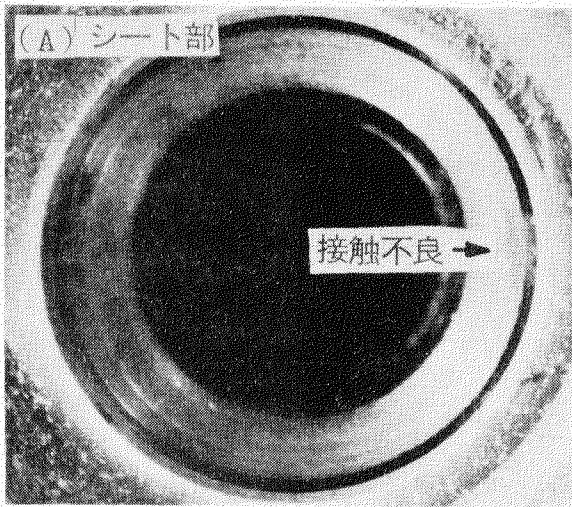
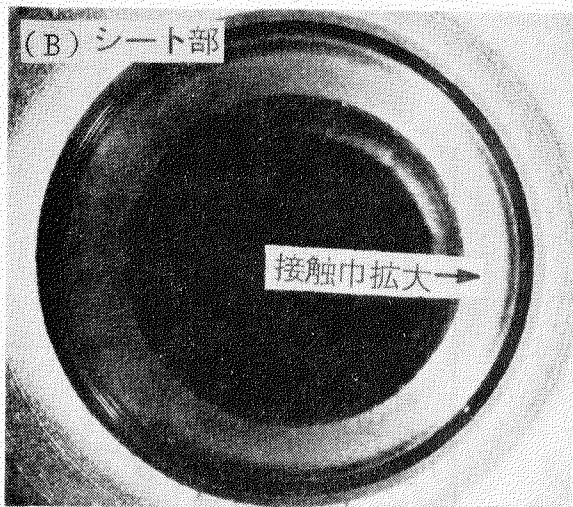
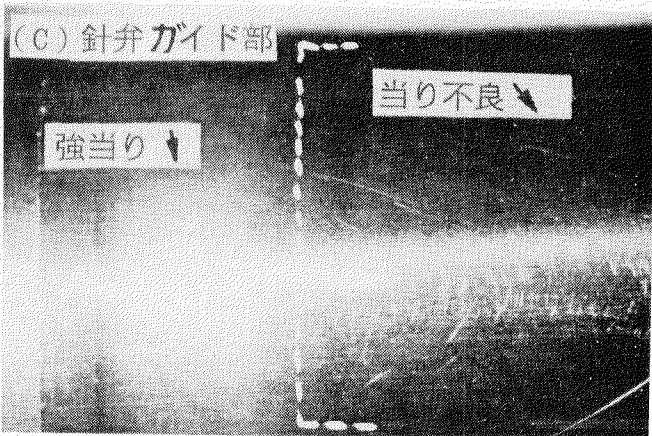
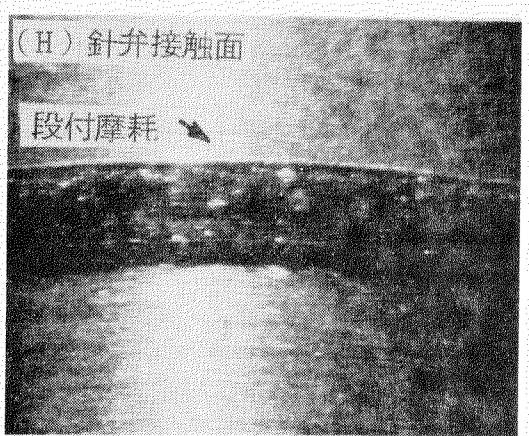
図 2.14 噴霧不良弁の弁・シートの問題点

SR-N1形 = シート側に当りの不完全なもの(A)および接触巾の拡大したもの(B)が検出された。不良はほとんどが前もれを生じることからシートの完全な接触が得られないことが考えられる。

SR-N2形 = 噴霧不良弁が1個発生したが弁・シートは異常に針弁ガイド部の当りが不均一で動きの堅いことが原因と考えられる。(C)

SR-N4形 = 前もれを生ずるものに対して針弁角部に小さな欠けが発見された(E)、概してこの形式弁は針弁角部にカエリが生じている。

SR-N6形 = シート側に当り不良のもの1個発見されたが、他は外見上決定的な欠陥は発見できなかった。しかし、不良の状態が棒状噴射ないしは大きく前もれを生ずることから、ベタ当りのため完全な接触が得がたいことに原因すると考えられる。

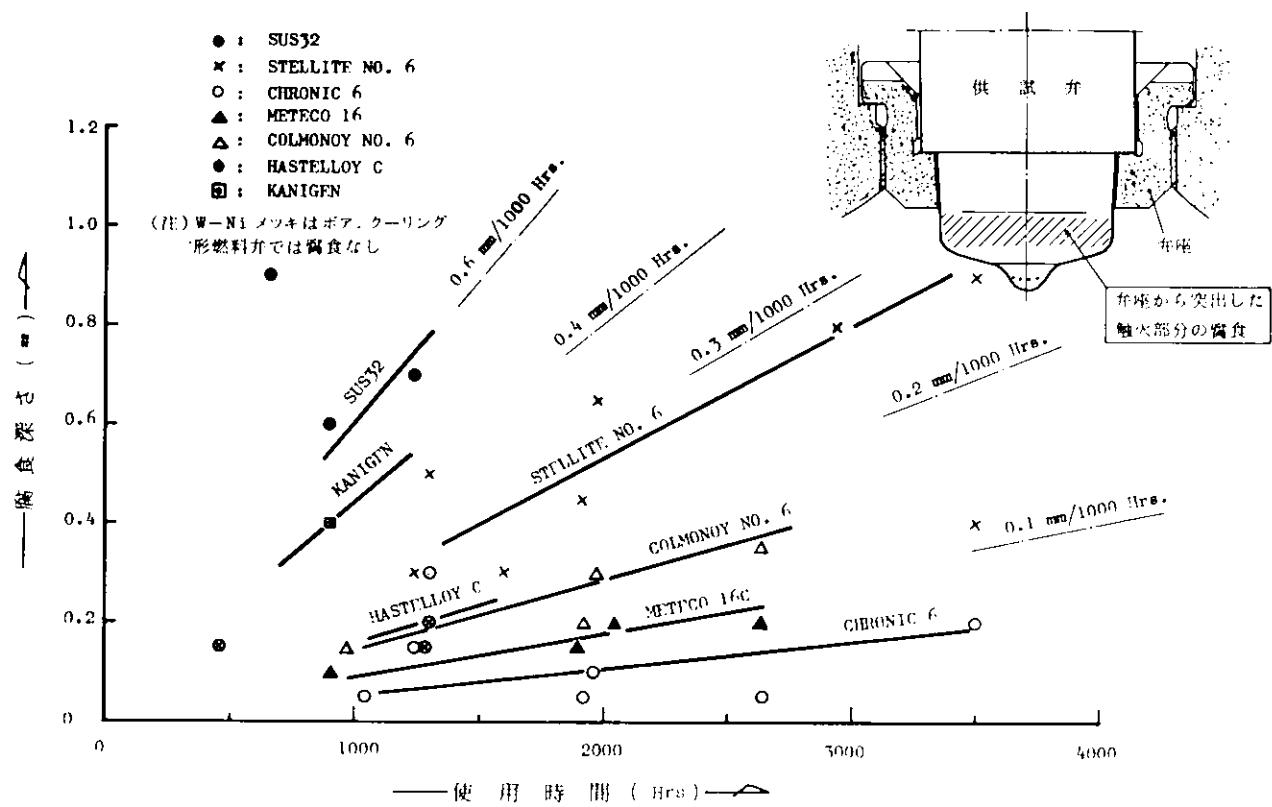
図2.18 ノズル外衣の実船耐食比較試験結果(その1)

(a) 図2.18は弁座より突き出た触火面の腐食である。従来のSUS32に対する現用のSTELLITE $\text{N}6$ は確かに改善の効果は伺えるが3~4000時間が耐久限度である。

ここでW-Niメッキが供試弁の形式は異なるが全然腐食が発生しなかったのは特筆される。

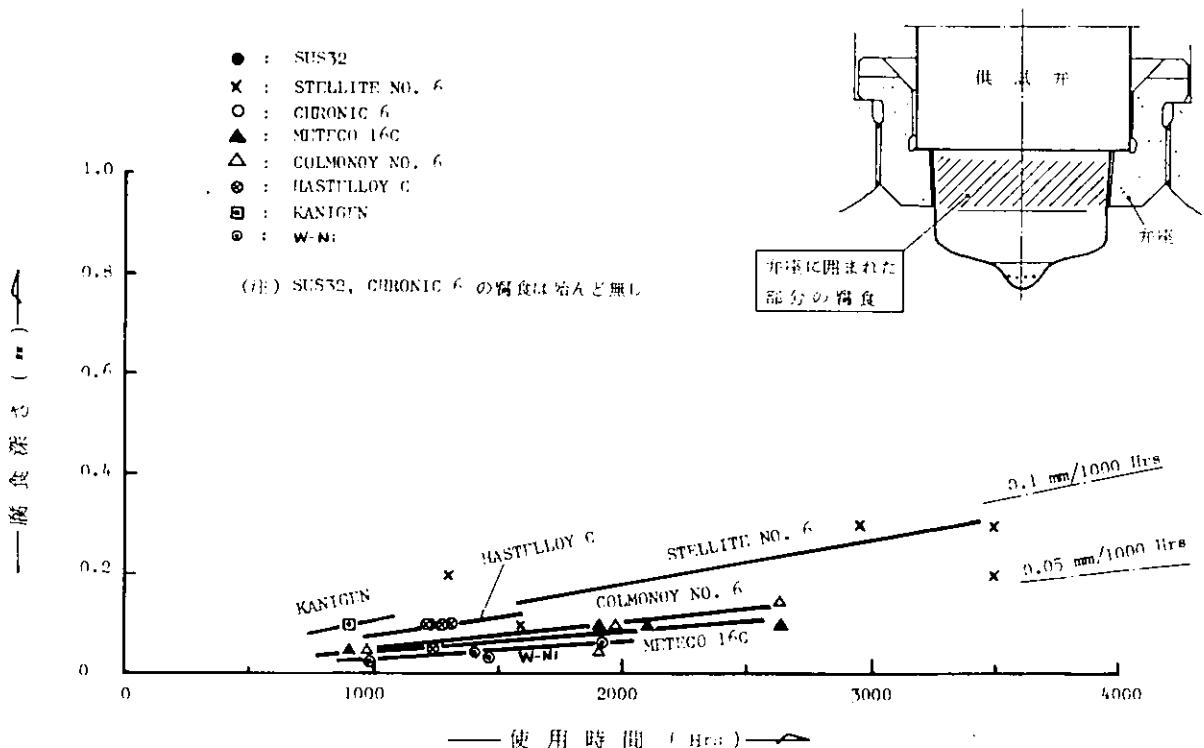
図2.19 ノズル外衣の実船耐食比較試験結果（その2）

(b) 図2.19は弁座に囲まれた部分の腐食である。触火面に較べて腐食そのものの程度は軽く供試材による差はそれほど大きくない。

SUS32, CHRONIC $6$ はほとんど腐食がみられず良好である。

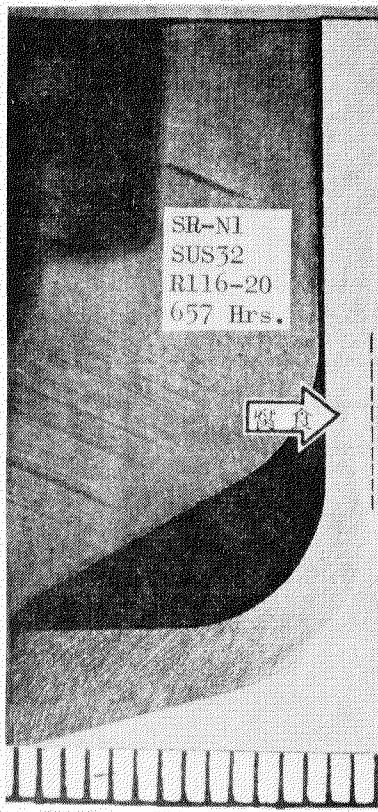
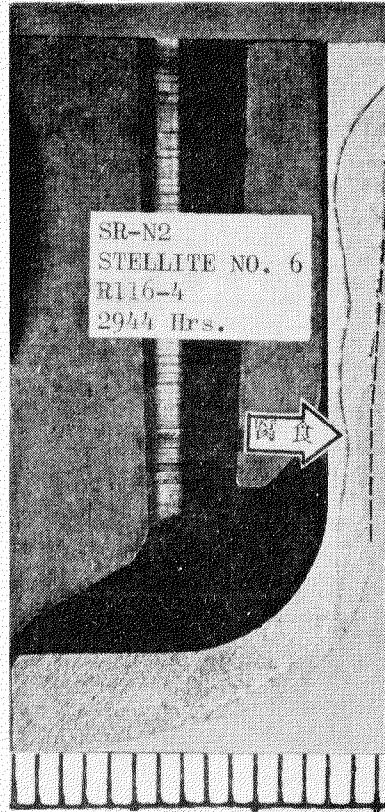
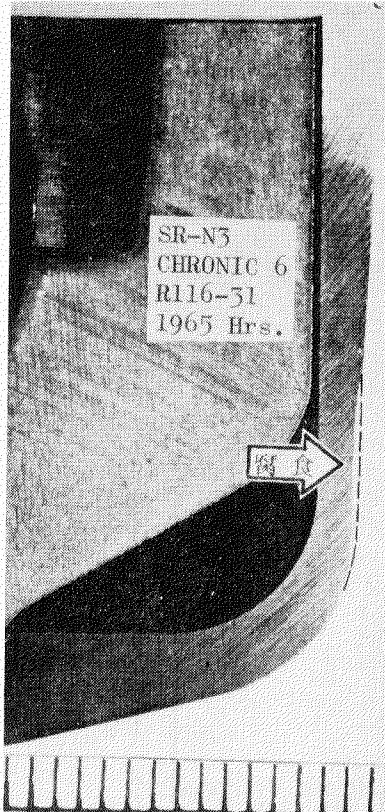
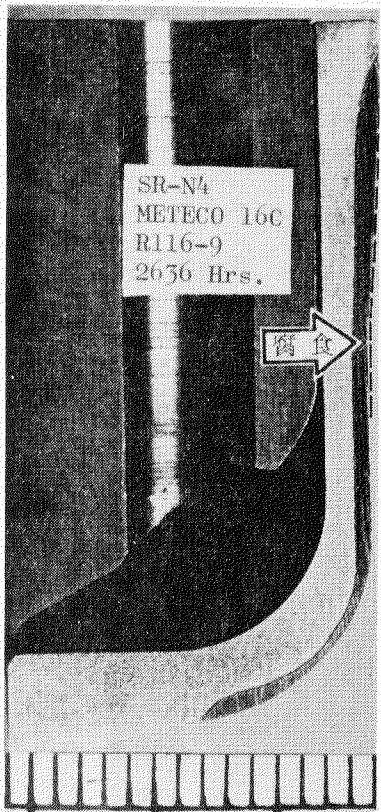
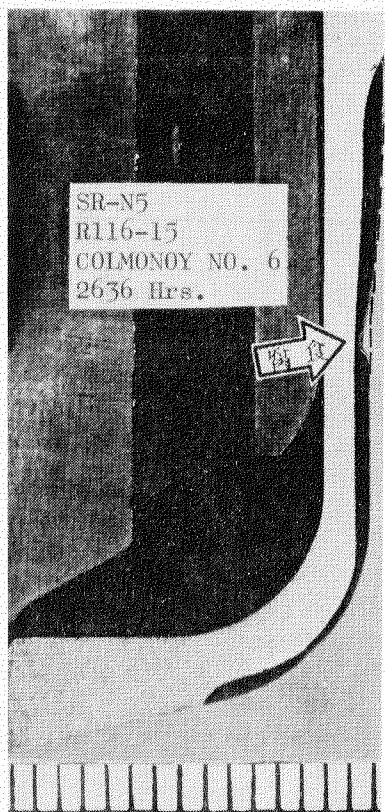
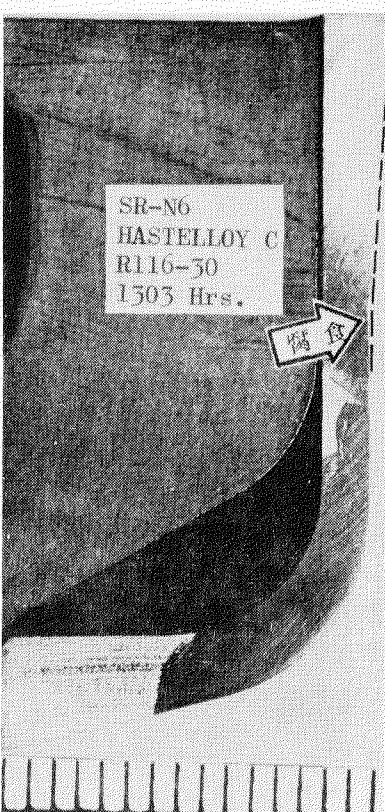
図 2.24 ノズル外衣の切断面

(d) 図2.24はノズル外衣を切断して盛金または浴射部、および腐食部を示したものである。

一方、腐食に関してはSUS32, STELLITE $N6$ が肉厚の約半分まで侵され、とくにSUS32は使用時間の

割に腐食が大で使用限界に達している。CHRONIC 6は腐食の大きいものの例で良好なものは本図の半分以下である。METECO 16C, HASTELLOY Cは状態がよくあらわれていないが矢印の部分から上方へかけて全体が侵されている。COLMONOY 16.6も同様の傾向にあるが矢印の部分で溶射層が失われつつある。

なお、各供試材に対する腐食の程度は必ずしも本図によって代表されないものもあるが大略の傾向は出ており、破線部分が腐食発生位置で、矢印は最も顕著な部分を示す。
