研究資料 No. 219

### 舶用ディーゼル機関用排気弁の吹抜け防止 および燃料弁の長期無開放化に関する研究

#### 報 告 書

昭和50年3月

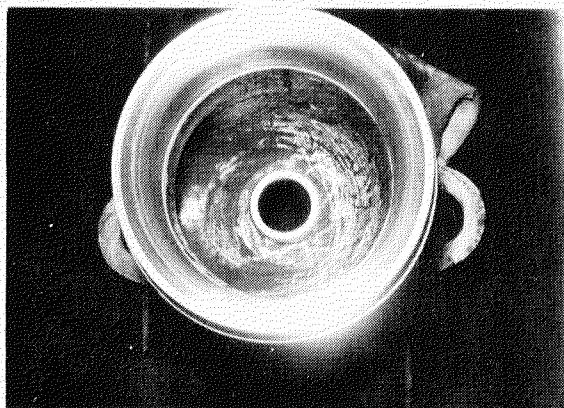
写真 1.4.6 ~ 1.4.8 に抜取り検査をしたシート面の状況を示すが、すべて全面ベタ当りの良好なものであった。

写真 1.4.6 MX-1 供試弁座の当り面状況

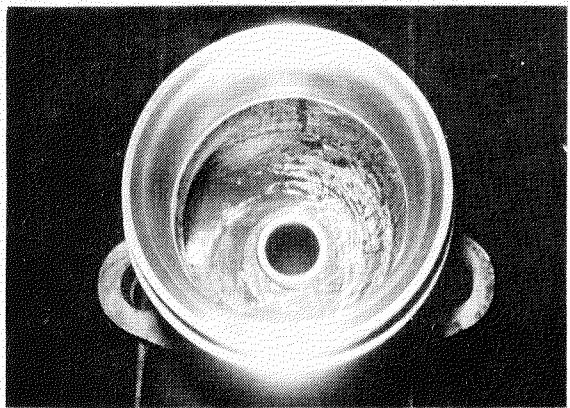
写真 1.4.7 MX-2 供試弁座の当り面状況

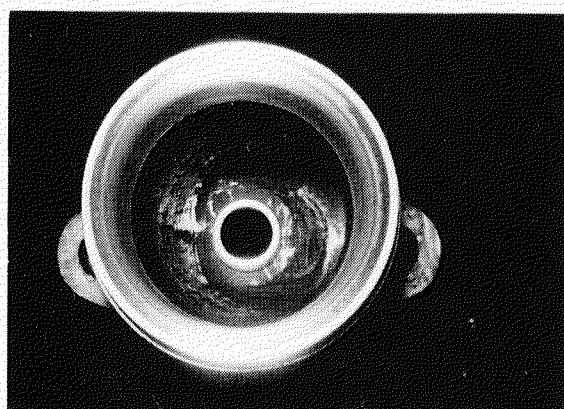
写真 1.4.8 MX-3 供試弁座の当り面状況  
(すべて当り面状況は全面ベタ当りの良好なもの)  
である。

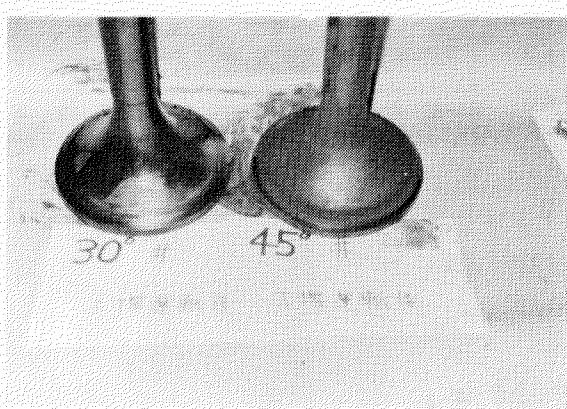
写真 1.4.9 陸上運転後の 30°, 45° 弁棒フェース

本図からわかるように  $45^\circ$  弁グループはわずか性能の低下が認められるが実船では掃気室の仕切りも無いので実用には差がないと考えられる。なお、陸上運転後の  $30^\circ$  弁と  $45^\circ$  弁の比較では外観上ほとんど差はないが、しいて言えば  $45^\circ$  弁の方がやや外当り気味の傾向が認められた。( 写真 1.4.9, 1.4.10 )

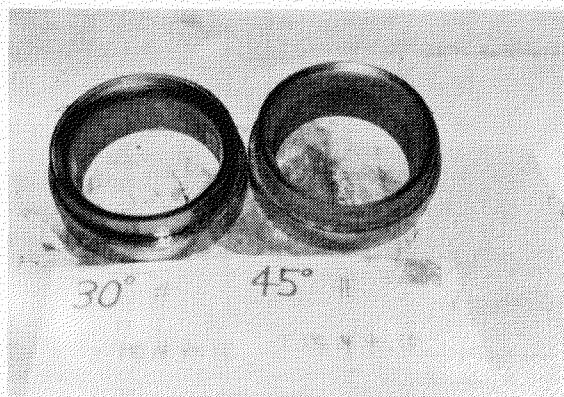
写真 1.4.10 陸上運転後の 30°, 45° 弁座シート  
陸上運転後の 30° 弁と 45° 弁の比較では外観上  
ほとんど差がないが、しいて言えば 45° 弁の方が  
やや外当り傾向が認められた。

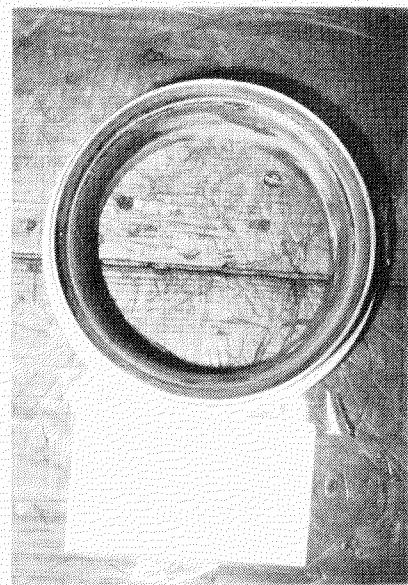
写真 1.4.1.1 弁座シート面状況  
45°供試弁

この結果弁座のシート面は、ほとんど新品と同様であり燃焼残渣等によるかみ込みきず等は皆無であった。現在、引き続き1年間無開放（本船の場合約4000Hrs）を目指して試験継続中である。（写真1.4.1-1, 1.4.1-2参照）

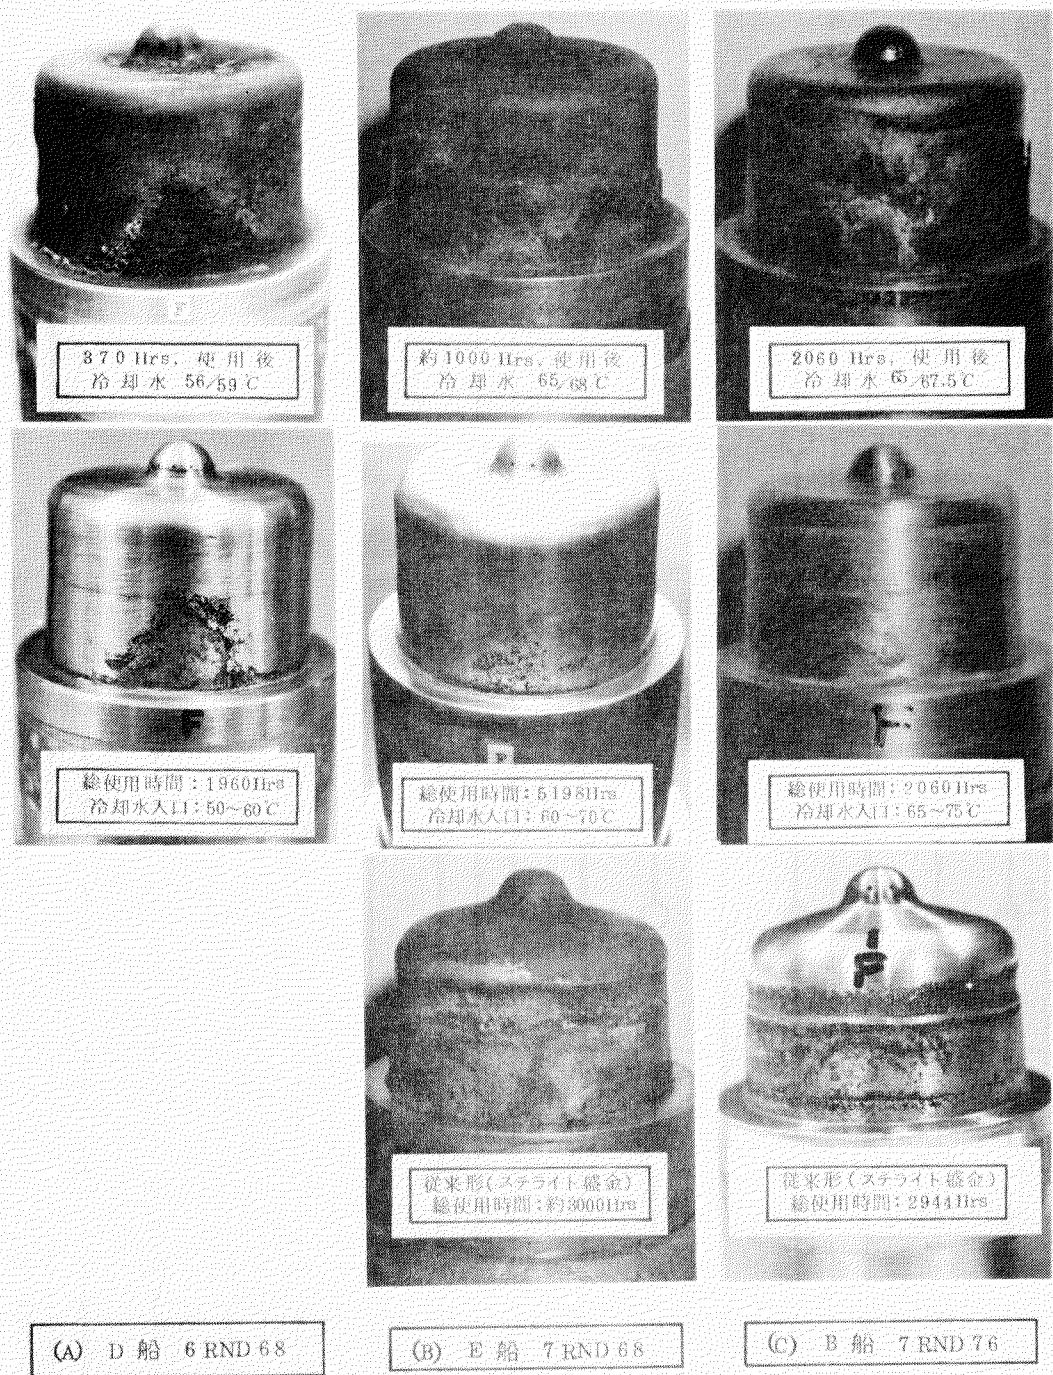
図 2.3 チップのカーボン附着状況と外周部の腐食発生状況

従来形弁における腐食は、ノズルシャケットの先端側に近い薄肉部分に掃気の流れに對面してP側からF及びA側へかけて吹き抜けたように発生し、かつ、浸食速度が非常に速く(深さ=0.3~0.6mm/1000Hrs)ノズルの寿命に及ぼす影響はきわめて大きいものがあった。

これに対してボア・クーリング方式の供試弁では、機関取付部の弁座に開まれた内奥部に軽微な腐食が認められるものの、従来形で問題になった先端部の腐食は僅かに痕跡が認められるだけで、ほとんど完全に防止でき、改良の効果がはっきりとあらわれている。

この状況を図2.3及び図2.4に示すが、この効果は該当分を厚肉にしたことにより、ガス側の表面温度が硫酸の露点温度以上に上昇し、凝縮作用が抑制された結果と考える。一方、弁座内奥部の腐食が完全に防止できなかった点については、その発生位置がFA側（冷却水の入口・出口孔位置）に限定していることから、やはり局部的に過冷却になっていることが考えられ、これは構造上の理由すなわち、従来形に較べて冷却水の流速が高められたこと、及び一体形になって断熱作用がなくなったことが原因と考えられる。

更に、冷却水の温度が50～70°Cの範囲であればその高低にもあるいは使用時間の長短にもほとんど関係しないことが図2.3から判る。

これらの事実から、冷却水は約70°Cに調整されるのが望ましいが、例え50～60°Cの温度であっても実用上大きく支障を来たすことではない。図2.4の下段左側に低温使用して最も腐食の著しいD船のものを切開して、その深さを調査した結果0.2mm/2000Hrsが記録されたが、上述のとおり冷却水を約70°Cに調整すれば腐食はこの半分にまで減少することが可能とみられ、もはや腐食がノルズの寿命をおびやかすことなくなると予想される。

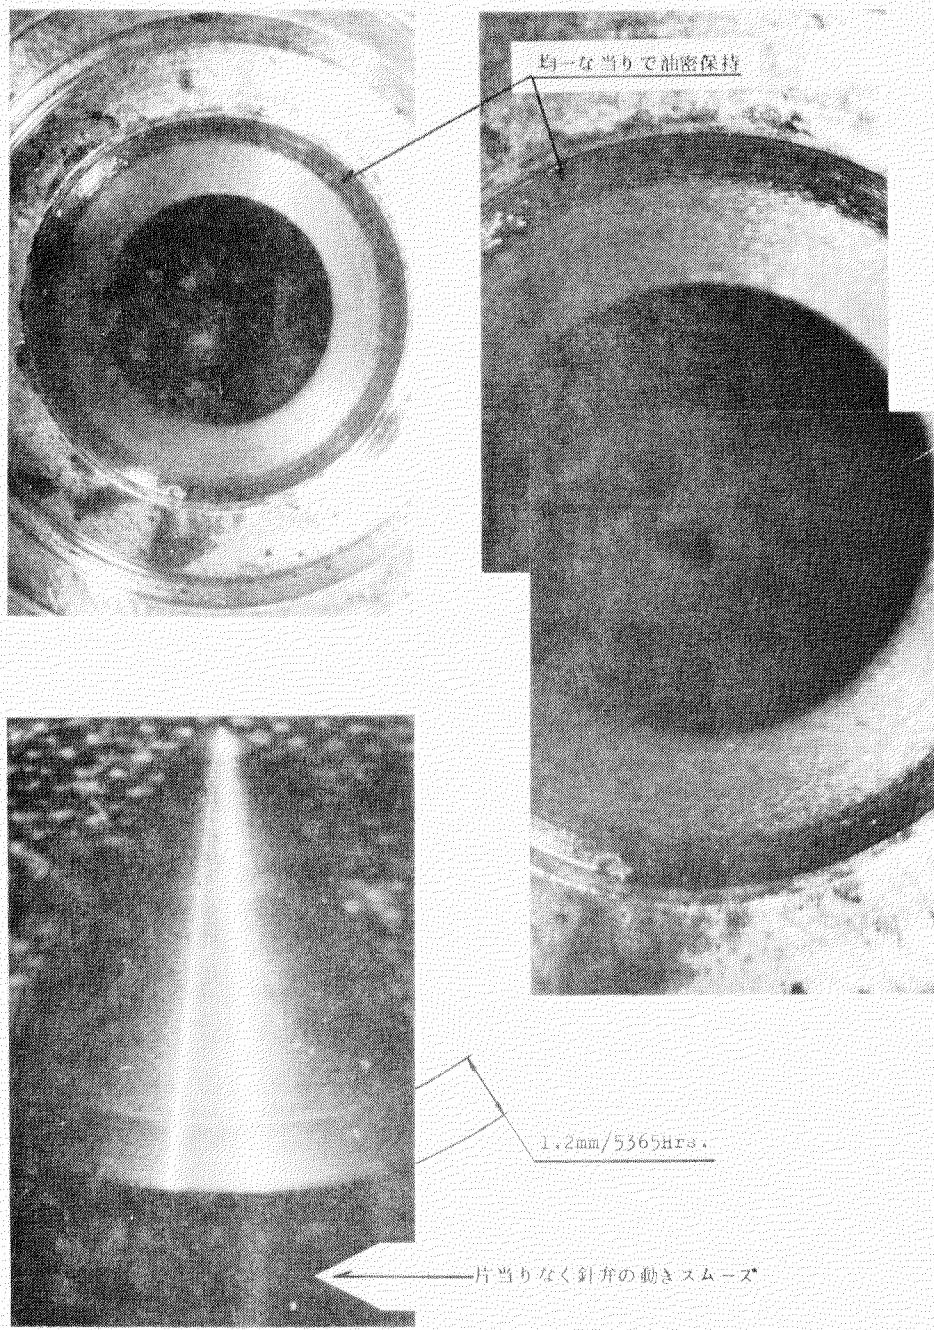
図2.7 E船 7 RND 6.8 SR-G2形(5365Hrs.)の弁・シート

試験結果を表2.4に示す。このうち、※印を附したものはすでに前年度に報告済みであるが、ここで注目すべきは本年度に継続して実施された9個の供試弁が弁・シートの組合せがSR-N1形相当(60°角弁沈み形、角度差=30')であるにもかかわらず、また使用時間が約5,000時間に達しているにもかかわらず不良弁の発生が全くなく、安定した弁機能を發揮し、腐食、ガスもれ、焼損等外観上の不具合もなく良好であるという点である。

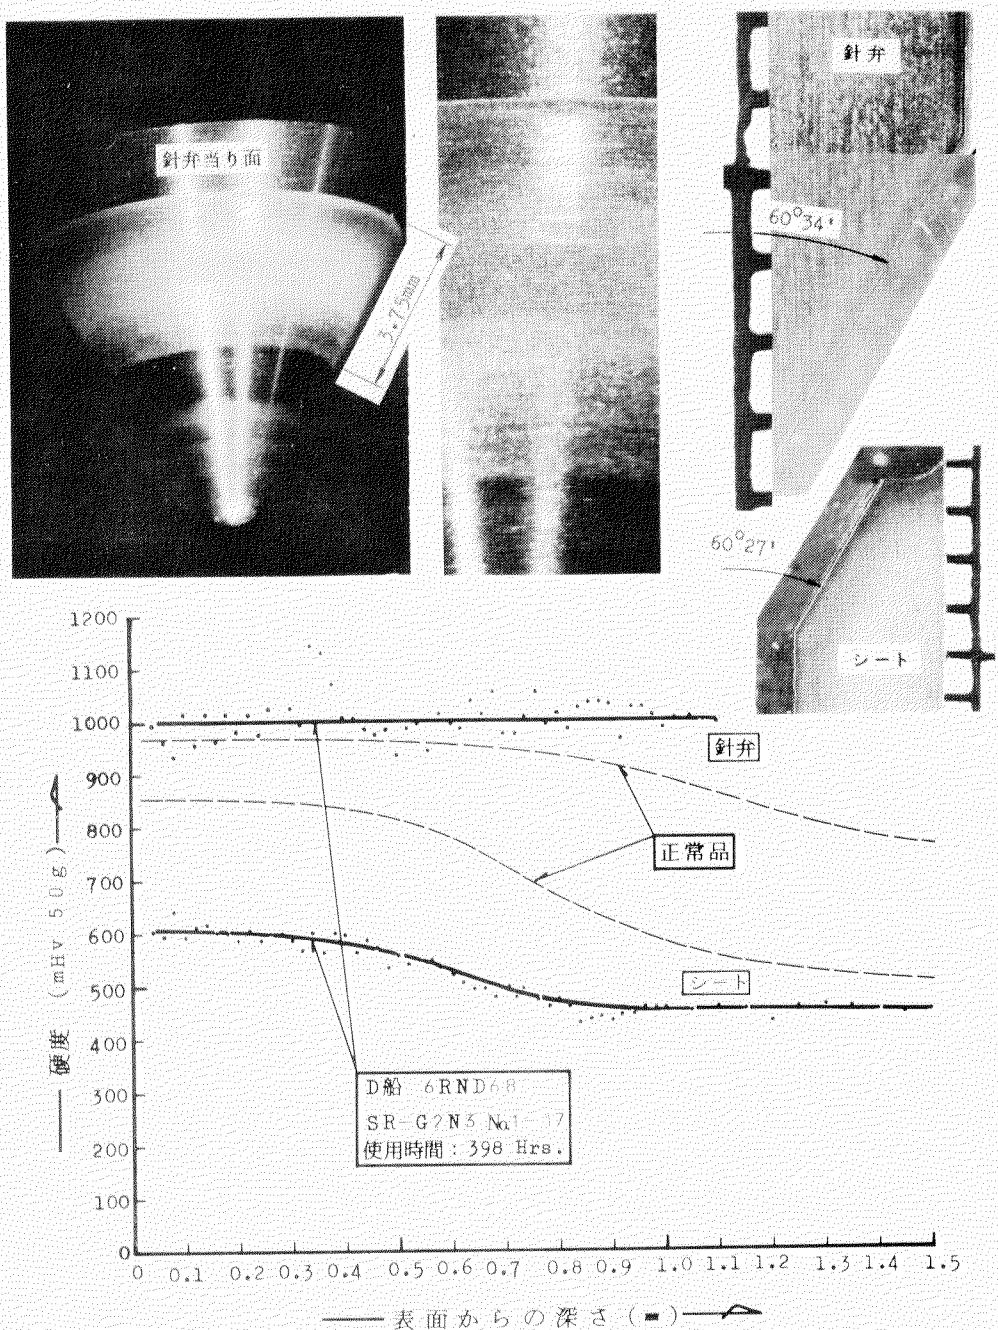
図2.8 D船 6 RND 6 8 SR-G? N3形のシート当り面の拡大状況

しかし、たまたま手違いで使用した予備のうち、SR-G2N3形1個(No.6)に噴霧不良が認められ分解したところ、弁・シートの当り面に異常な拡大が見られたので原因調査のため陸揚げした。

これまでに弁機能上何らかの不良が認められたのは、SR-G2N2形が1個、SR-G2N3形が2個、いずれもD船に発生し、開放時の噴射試験で前もれのあることより発見しているが、前者は分解掃除のみで、また後者のうち1個はごく軽い油摺りでそれぞれ正常に回復し、その状態も良好である。とくに、油摺りしたものはその後陸揚げして詳細に調査したが、シート面の当り幅も0.7mm/2000時間と正常であり、他の状態からも異状を裏付けるものは何も発見できなかった。更に、後者の残り1個については後述するように弁・シートの当り幅が短時間で異常拡大したものであるが、明らかに製作不良であり、設計上の問題とは切り離して考えなければならない。

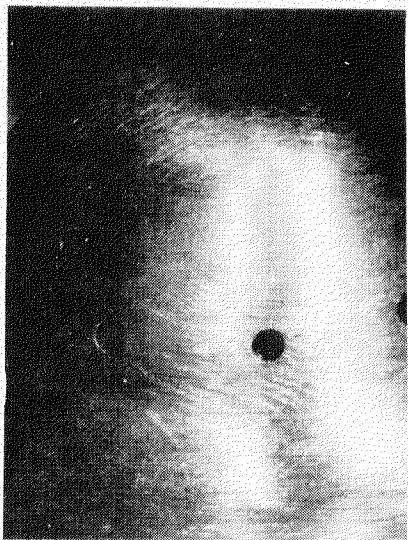
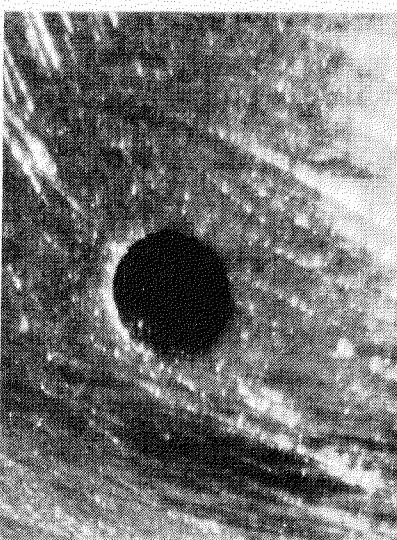
チップの焼損および噴孔角部の摩滅もなく良好
