舶用ディーゼル機関用排気弁の吹抜け防止および燃料弁
の長期無開放化に関する研究

Protection of Exhaust Valve from Burning and Long-
term Operation without Overhauling of Fuel Nozzle on
Marine Diesel Engine

The Shipbuilding Research Association of Japan

October 1976

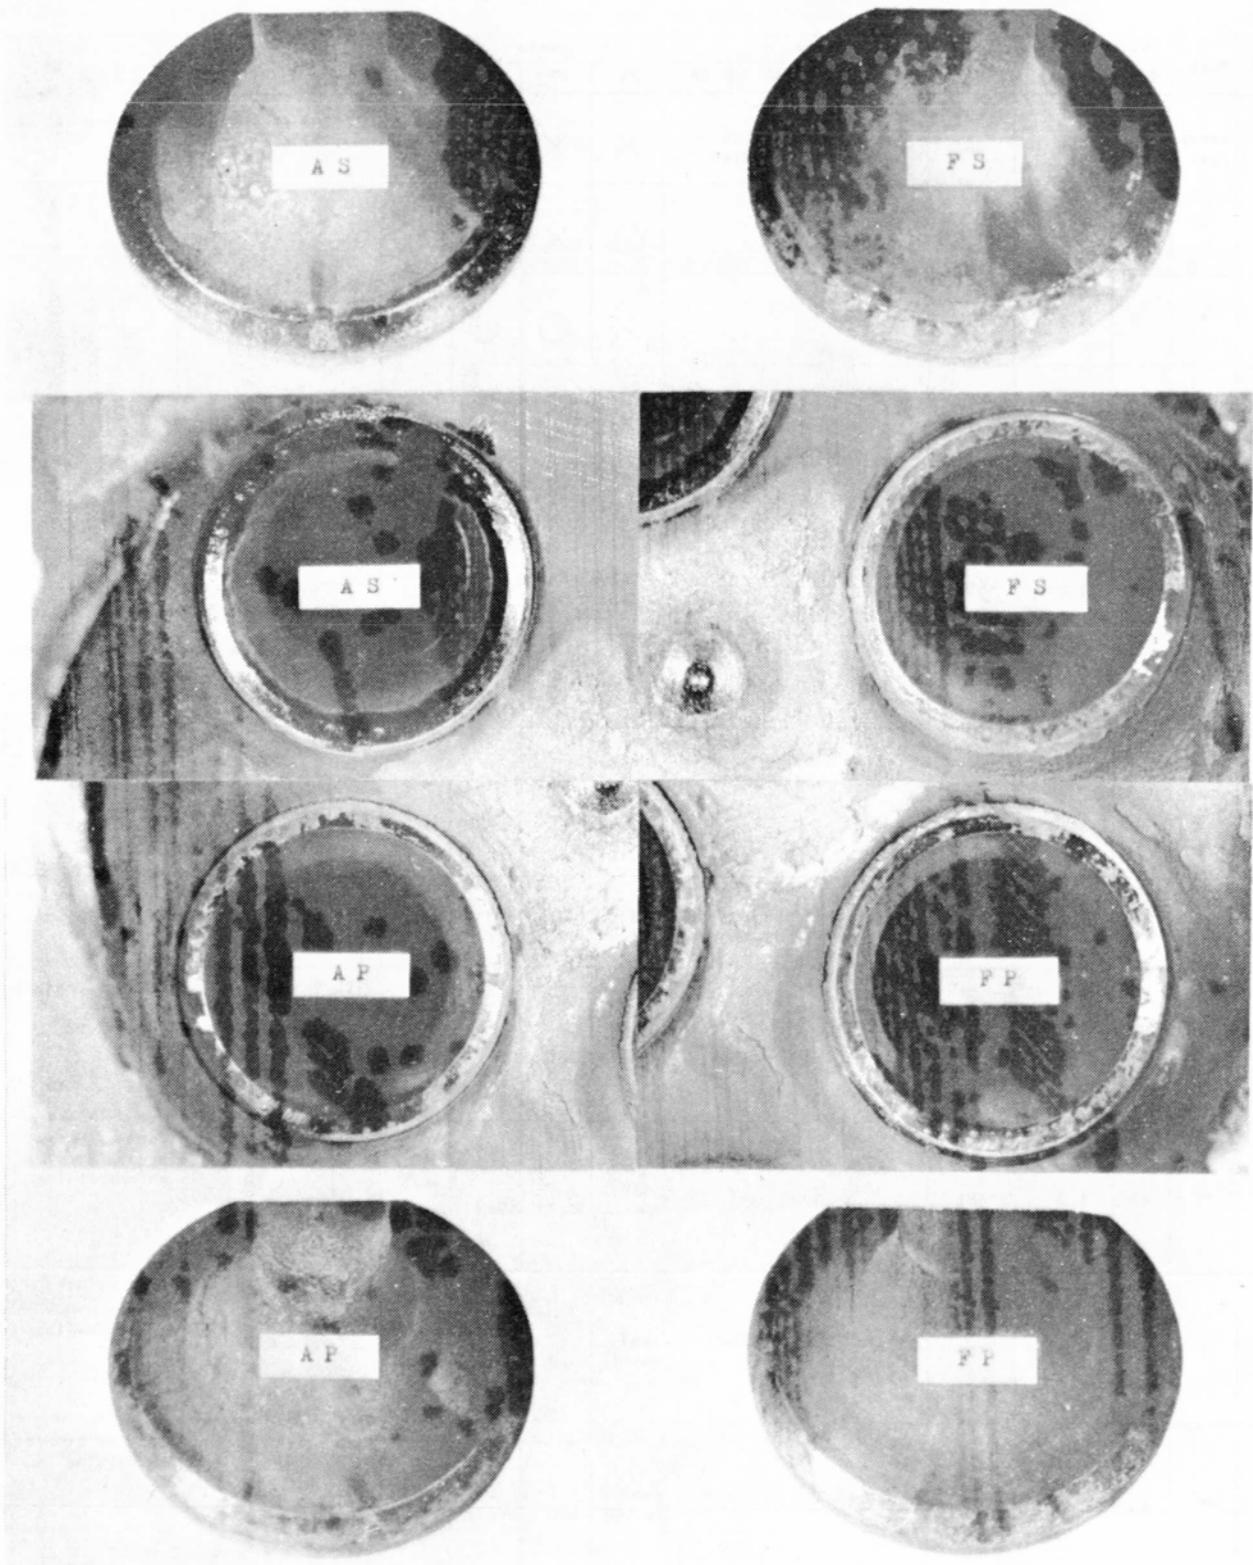
なお、燃焼残渣は、Fig. 2.8のとおり、シリンダカバー中心部の燃料弁近傍および外周部に厚く付着している。灰色気味の茶白色で、すでに100h程度で厚いところは5mm程度に達し、部分的に剥離したところが認められる。付着量は150~200hで定常状態になり、以後は付着、成長、剥離の過程を繰返すようである。同様な燃焼残渣は弁・弁座フェースにも付着しており、途中の開放状況からこれらの付着物が排気弁の焼損に大きく影響していることはほぼ間違いない。

Fig. 2.8 Valves and seats after 227 hours of operation
on heavy fuel and TBN 40 cylinder oil

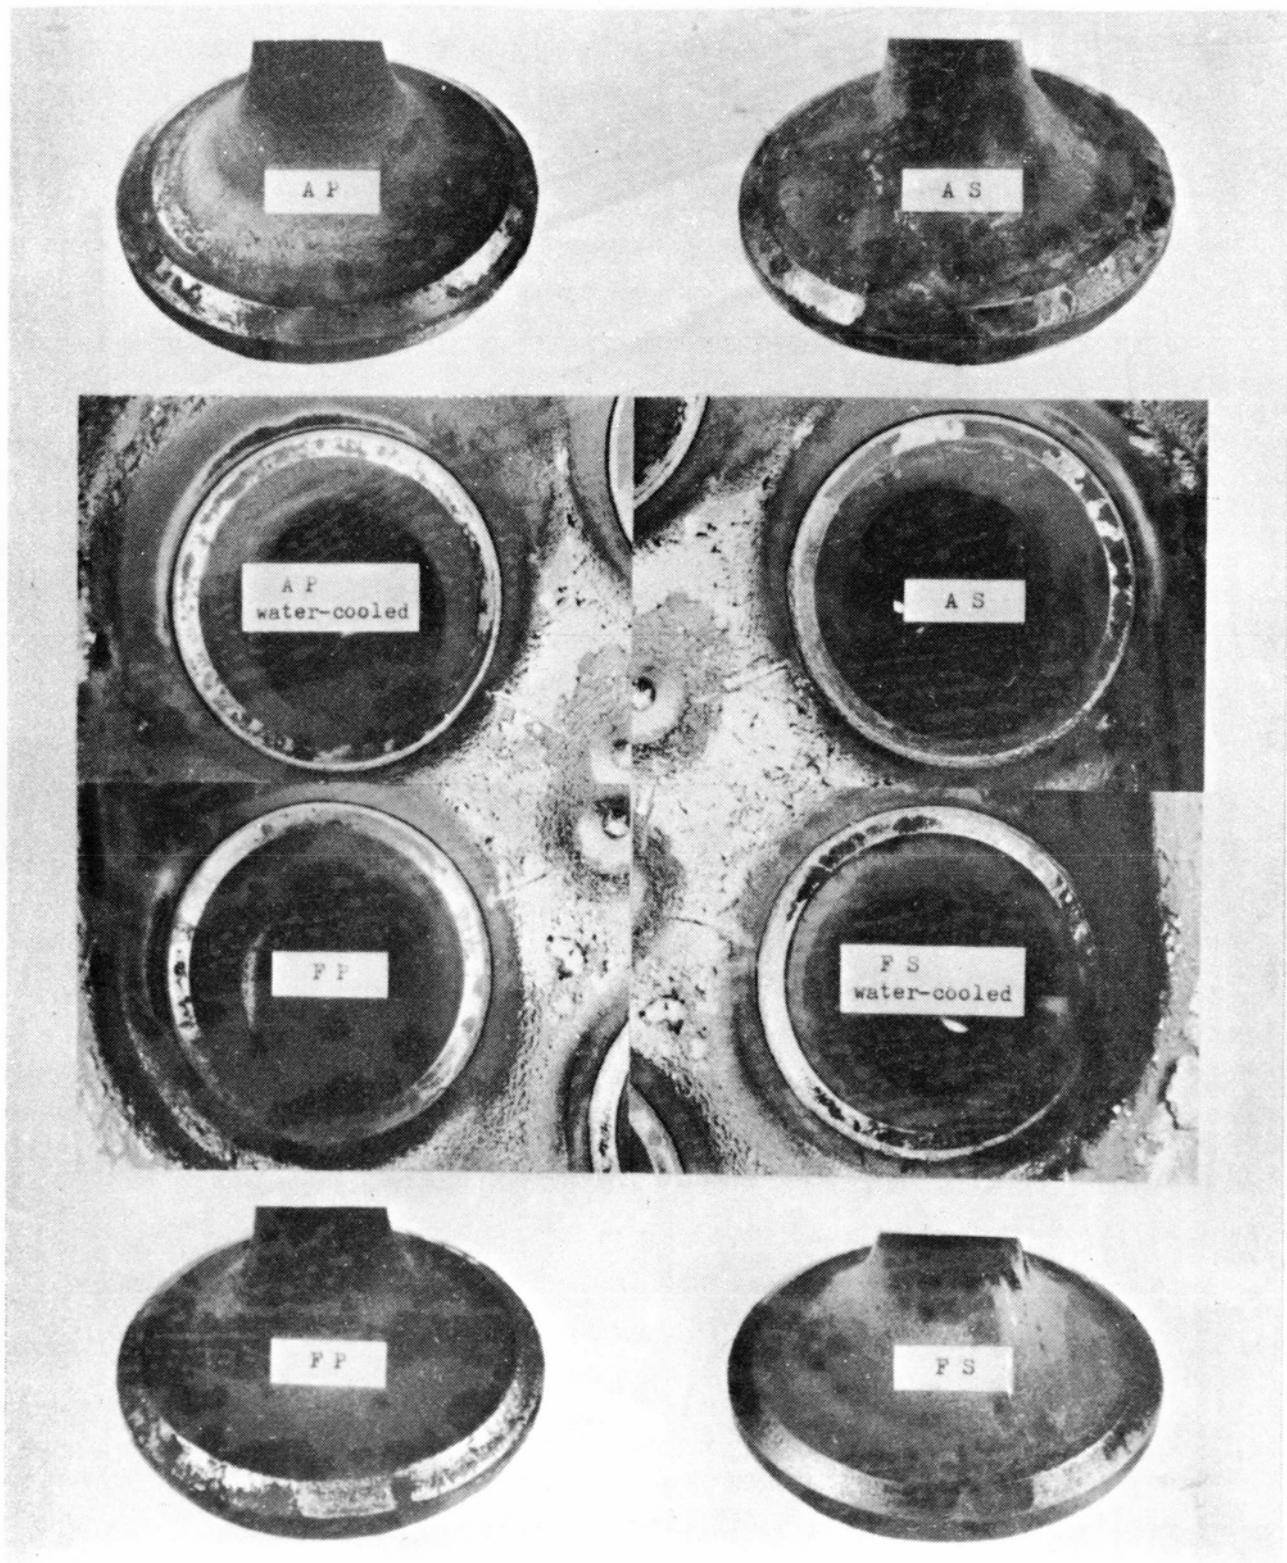
Fig. 2.9 Valves and seats after 104 hours of operation
on heavy fuel and TBN 60 cylinder oil

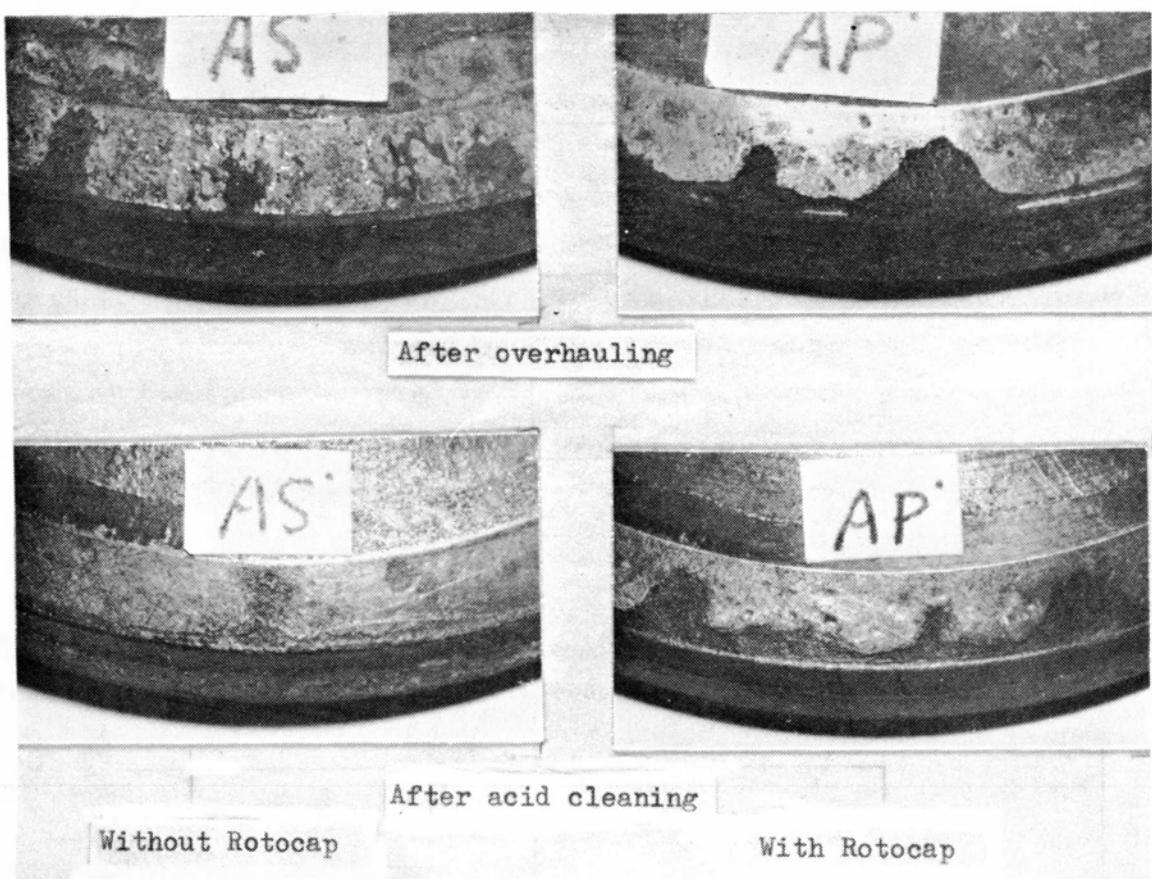
まず、垂直着座形ロートキャップの効果について実験した。Table 2.5 の Test 6 のように、A P, F S にロートキャップ付弁を、F P, A S に廻り止めした通常の弁を組んだ。機関回転数 550 rpm のとき、ロートキャップ付弁は約 9 秒で 1 回転した。総運転時間は 507 h で、途中、数回開放して外観検査を行った。途中 200 h 頃からロートキャップ付弁の回転が不規則になり、1 回転に 1 分を要する場合もできてきた。また、一時停止し、しばらくすると再び廻り出すといった極めて不安定な状況下での実験であった。途中および最終開放の結果は、弁・弁座ともにロートキャップ付のフェースにやや光沢があり、全周がほぼ均一に当っているのに対してロートキャップのない場合はフェース周方向の当たりに幾分強弱があった。しかし、全体としてみると、フェースの燃焼残渣の付着状況および損傷の程度には明らかな優位差がなく、各弁とも焼

Fig. 2.15 Effect of Rotocap on valve and seat face deposit after 442 hours of operation

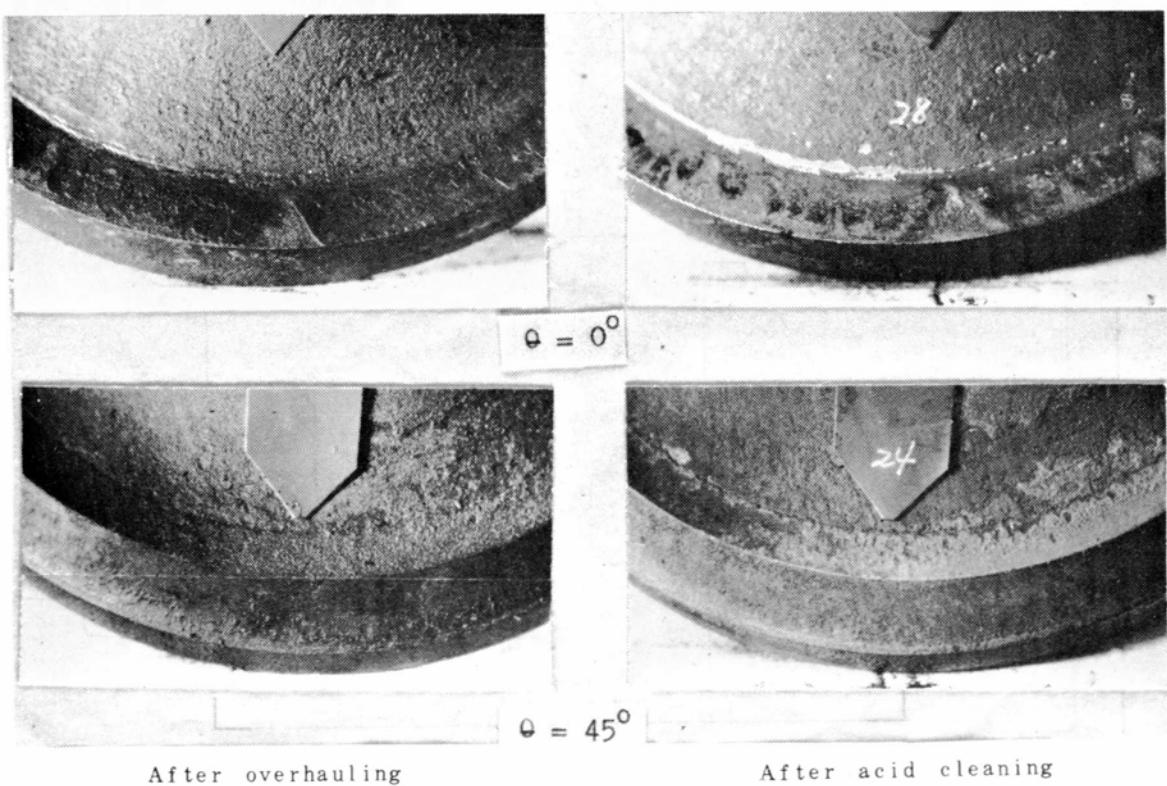
Fig. 2.16 Effect of face angle on deposit after 376 hours of operation

$\theta = 0^\circ$ および 45° の場合の弁・弁座の最終開放時と酸洗い後の状況を比較してFig. 2.16に示す。開放後の写真に見られるとおり、 $\theta = 45^\circ$ の弁・弁座フェースはほとんど付着物がなくきれいであるが、 $\theta = 0^\circ$ の場合は一面に黄褐色の燃焼残渣が付着しており、これがもとで、焼損が始まっている。弁フェースの損傷状況は、開放後の外観よりも酸洗い後が一層明りょうである。 $\theta = 0^\circ$ の場合は開放したままでは大丈夫と思われた部分が、酸洗いすると全周焼損し始めていた。なお、写真是省略したが、 $\theta = 15^\circ$ および 30° の弁・弁座は大差なく、燃焼残渣の付着量は $\theta = 0^\circ$ と 45° の中間程度で、まだ十分に使用できると判断された。

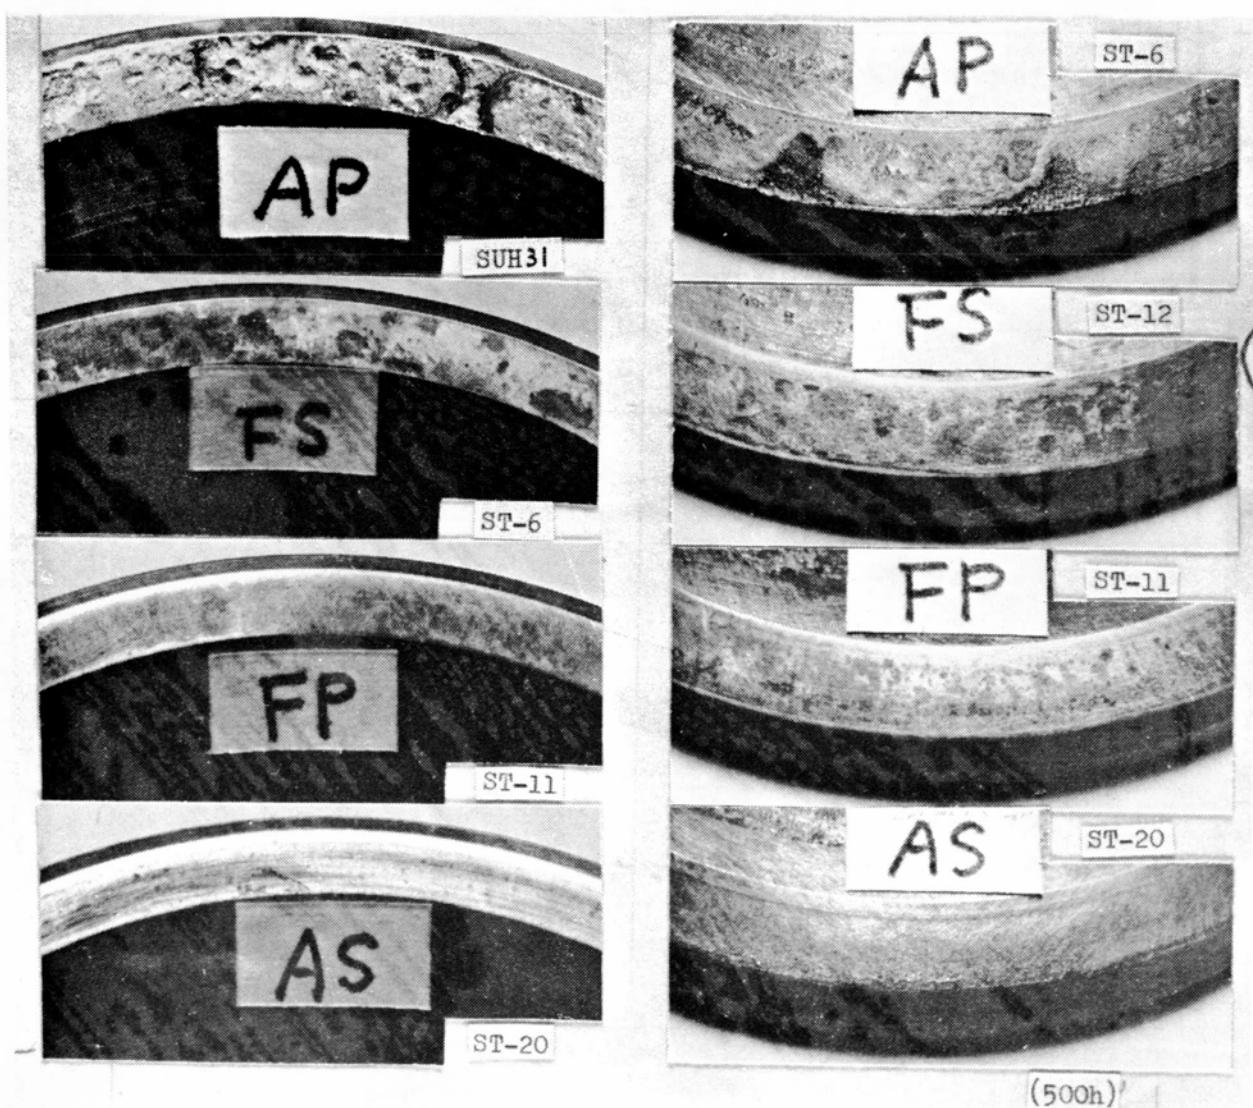
弁および弁座材の組込状況は Table 2.5 の Test 9 に示したとおりである。Fig. 2.6 から明らかなとおり、フェースの硬度は A P, F S, F P, A S の順で A S が一番硬い。これまでと同じように途中で適宜開放点検しながら、総計 500 h 運転した。最終開放後、酸洗いした弁・弁座のフェースを比較して Fig. 2.19 に示す。図示のとおり硬度の影響は弁座の方が明りょうで、S U H 31 弁座には圧痕が多発して、弁・弁座には多数の吹抜けが生じ一部に焼損が始まっている。ついで、S T - 6 盛金の弁・弁座にも圧痕ができる

Fig. 2.19 Effect of hardness of overlay on dent

いるが、SUH31弁座よりもはるかに軽微である。なお、同じST-6盛金でも、弁と弁座では圧痕の程度は弁座よりも弁の方が大きい。弁座よりも弁の作動温度が高いため、相対的に弁フェースの硬度が低くなることがこの原因と考える。ST-12盛金弁にも圧痕は生じているが浅いためにこれが吹抜けを誘発する可能性は少ない。ST-11およびST-20盛金の場合は、弁・弁座フェースともに見るべき圧痕はなく良好である。よって、本機関用排気弁を圧痕による吹抜けから防止するには、少なくとも、弁座にはST-6、弁にはST-12以上の高硬度材を盛金するのが好ましいようである。

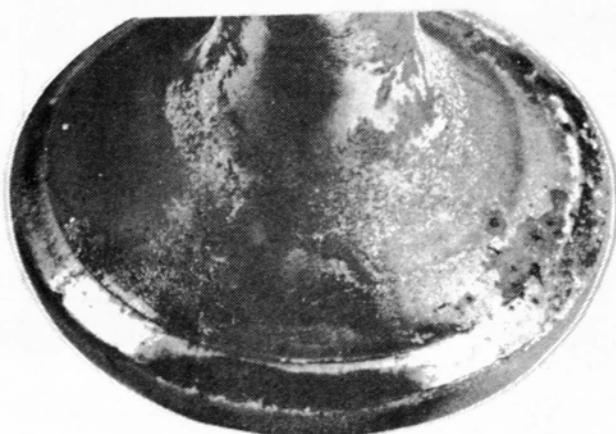
総運転時間は 368 h で、途中で数回開放点検した。運転時間 100 h 頃までは偏心の大きい弁・弁座フェースの当りにわずかに強弱が認められる程度で明りょうな吹抜けはなかった。しかし、150 h を越える頃から弁座首部に吹抜けの跡が認められるようになった。そして、まず $e = 0.042 \text{ mm}$ の弁が 282 h で Fig. 2.21 のとおり焼損し、続いて $e = 0.036 \text{ mm}$ の弁にも 297 h 頃から同じような形態の焼損が始まった。この場合の特徴は、これまでの原因が燃焼残渣の付着物や凹痕にある場合に比べ焼損の幅が広いことである。実用弁でも、原因が弁・弁座の変形の場合には本実験例にみるとおり幅広く焼損するのではないかと考える。なお、 $e = 0 \text{ mm}$ と微小偏心の場合は 368 h 運転後も大差なくさらに使用可能と判断されたので試験を中止した。試みに、実験後、両弁・弁座を酸洗いして赤ペンによる当りをみたところ、両者とも全面が当っていた。微小偏心の場合には片当たり量が小さいために当りの強い部分が運転中に摩滅して途中から全面当りになったものと思われる。同じように、偏心量が大きい場合の片当りの程度も組込時よりはるかに小さくなっていることを確認した。

Fig. 2.21 Burning by off-square seating

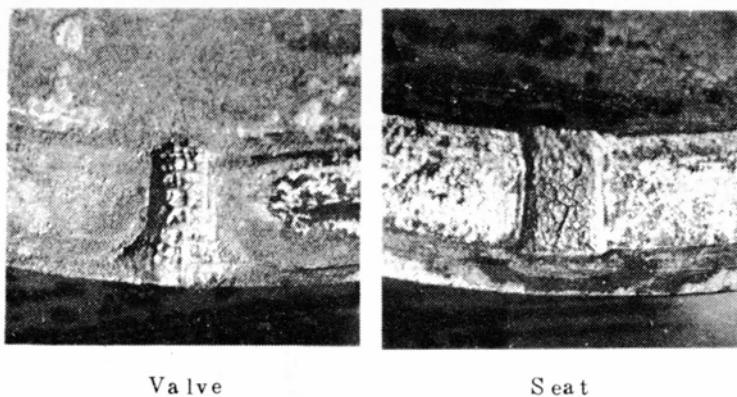
運転の結果は、短時間で焼損するとの予想に反して、各弁とも、約50hまでの溝部にはなんらの焼損の兆しもみられなかった。しかし、その後、まずh=0.2mmの弁座の溝に対応した弁フェースが焼損し、ついで弁座の溝部が焼損し始めた。この85h運転後の弁・弁座をFig. 2.22に示す。この時点でh=0.1mmの弁も焼損していたが、まだ、弁座の溝部は腐食されていなかった。なお、h=0.05mmの弁は181hまで運転したが、途中から弁座の溝に燃焼残渣の付着物が埋込まれ、焼損はもとより吹抜けの形跡もなくなっていたので実験を中止した。最終開放後酸洗いした結果、弁座の溝にはまだ加工印が残っており、弁・弁座とともに全く焼損の形跡はなかった。

Fig. 2.22 Burning around the groove on seat

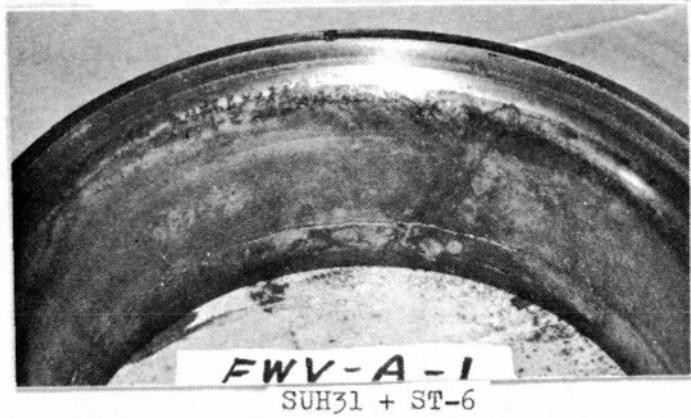
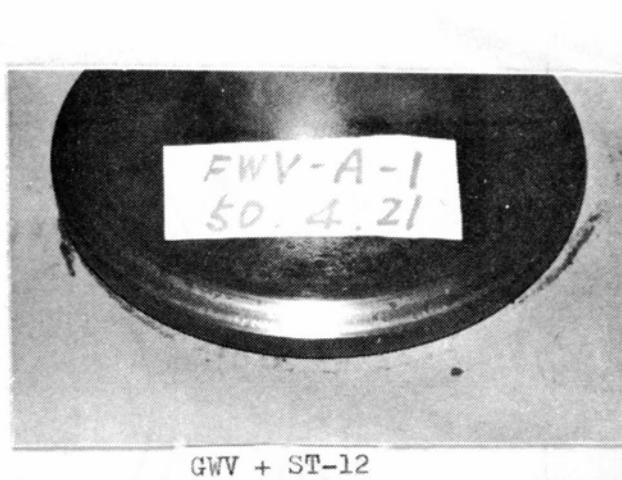
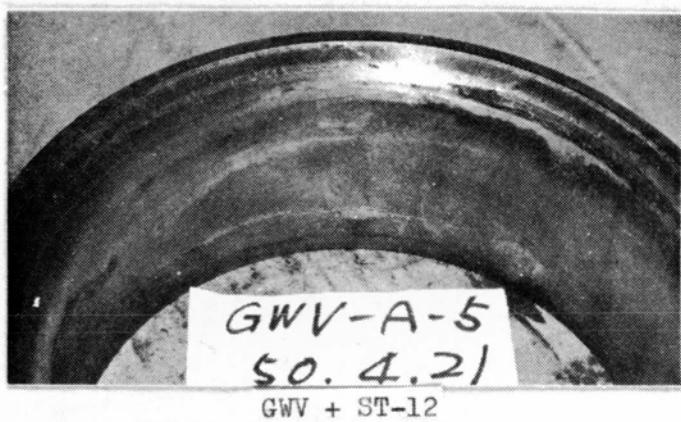
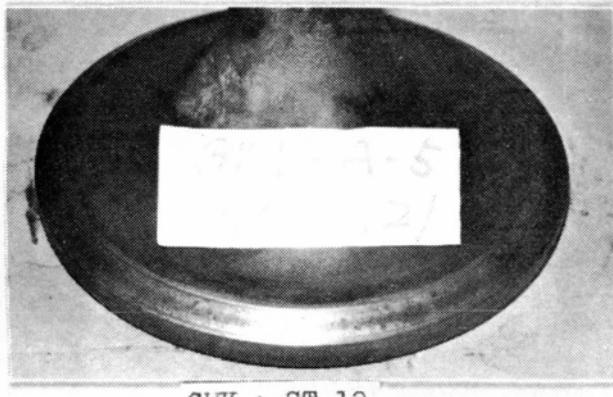
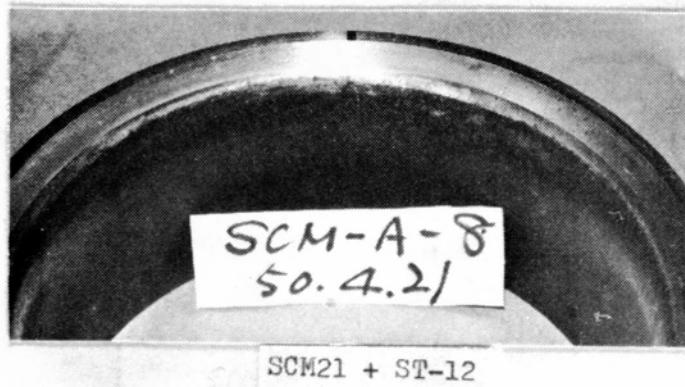
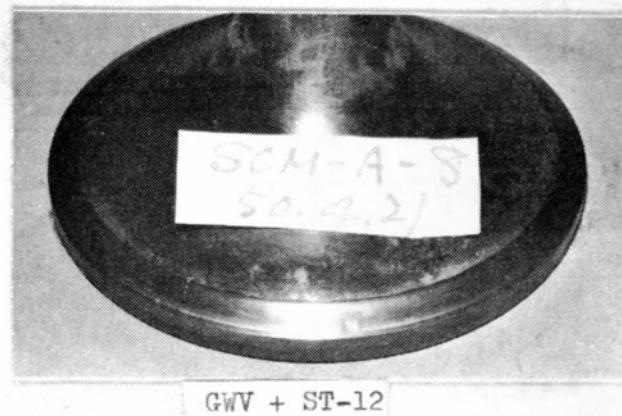
硫酸による腐食は水冷却弁座の耐久力を支配する重要な因子と考えられる。特に本船の場合には冷却水をピストン冷却水系からとっているので、45°C 程度の冷却水が最初に流入する E 側に硫酸腐食の懸念があった。1,130 h 運転後の開放結果は予想どおりで E 側の硫酸腐食が顕著であった。各弁座材とも弁座内周面の腐食が大きく、最大腐食量は Fig. 2.35 のとおりである。試用弁座材の中では耐熱鋼 SUH31 材が最大で約 0.4 mm ほど腐食されていた。耐熱鋼 GWV も温度の低い冷却水入口で 0.4 mm に達しておりよくない。一方 SCM 21 は全面が黒褐色に薄く酸化されている程度で、減量は 0.1 mm 以下であり、問題になるほどの腐食は発生していない。事実、水冷却弁座に SCM 21 材を使用した中形 U E 機関での実績によると 1 年以上（数千時間以上）使用した後も見るべき腐食はなく、硫酸腐食の問題は小さいようである。

Fig. 2.34 Valves and seats after 1,130 hours of operation on field

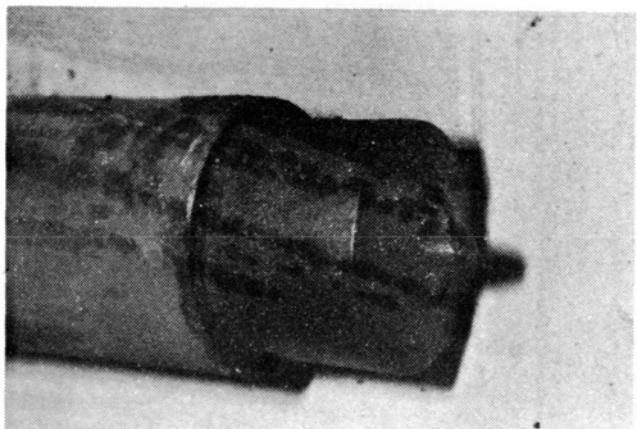
Fig. 3.22 Condition of seat surface of stucked valve body

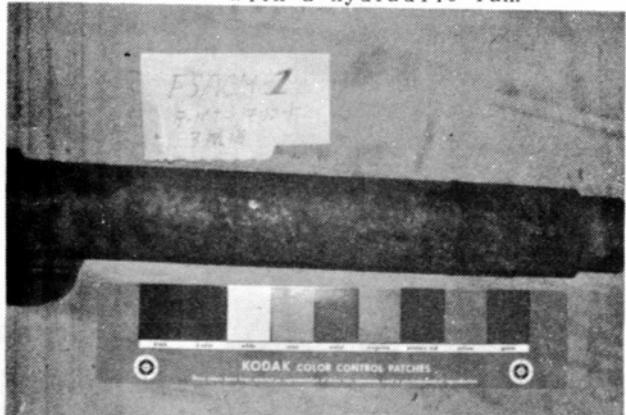
Fig. 3.23 Valve coated with molycoat, heavily rusted after 1,456 hours' use

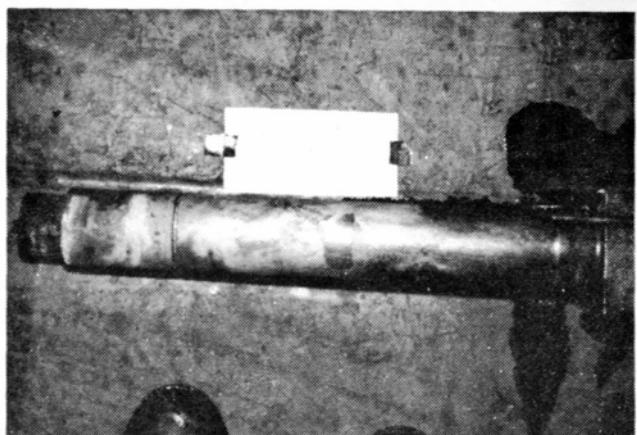
Fig. 3.24 Valve coated with Boron, little rusted after 2,390 hours' use

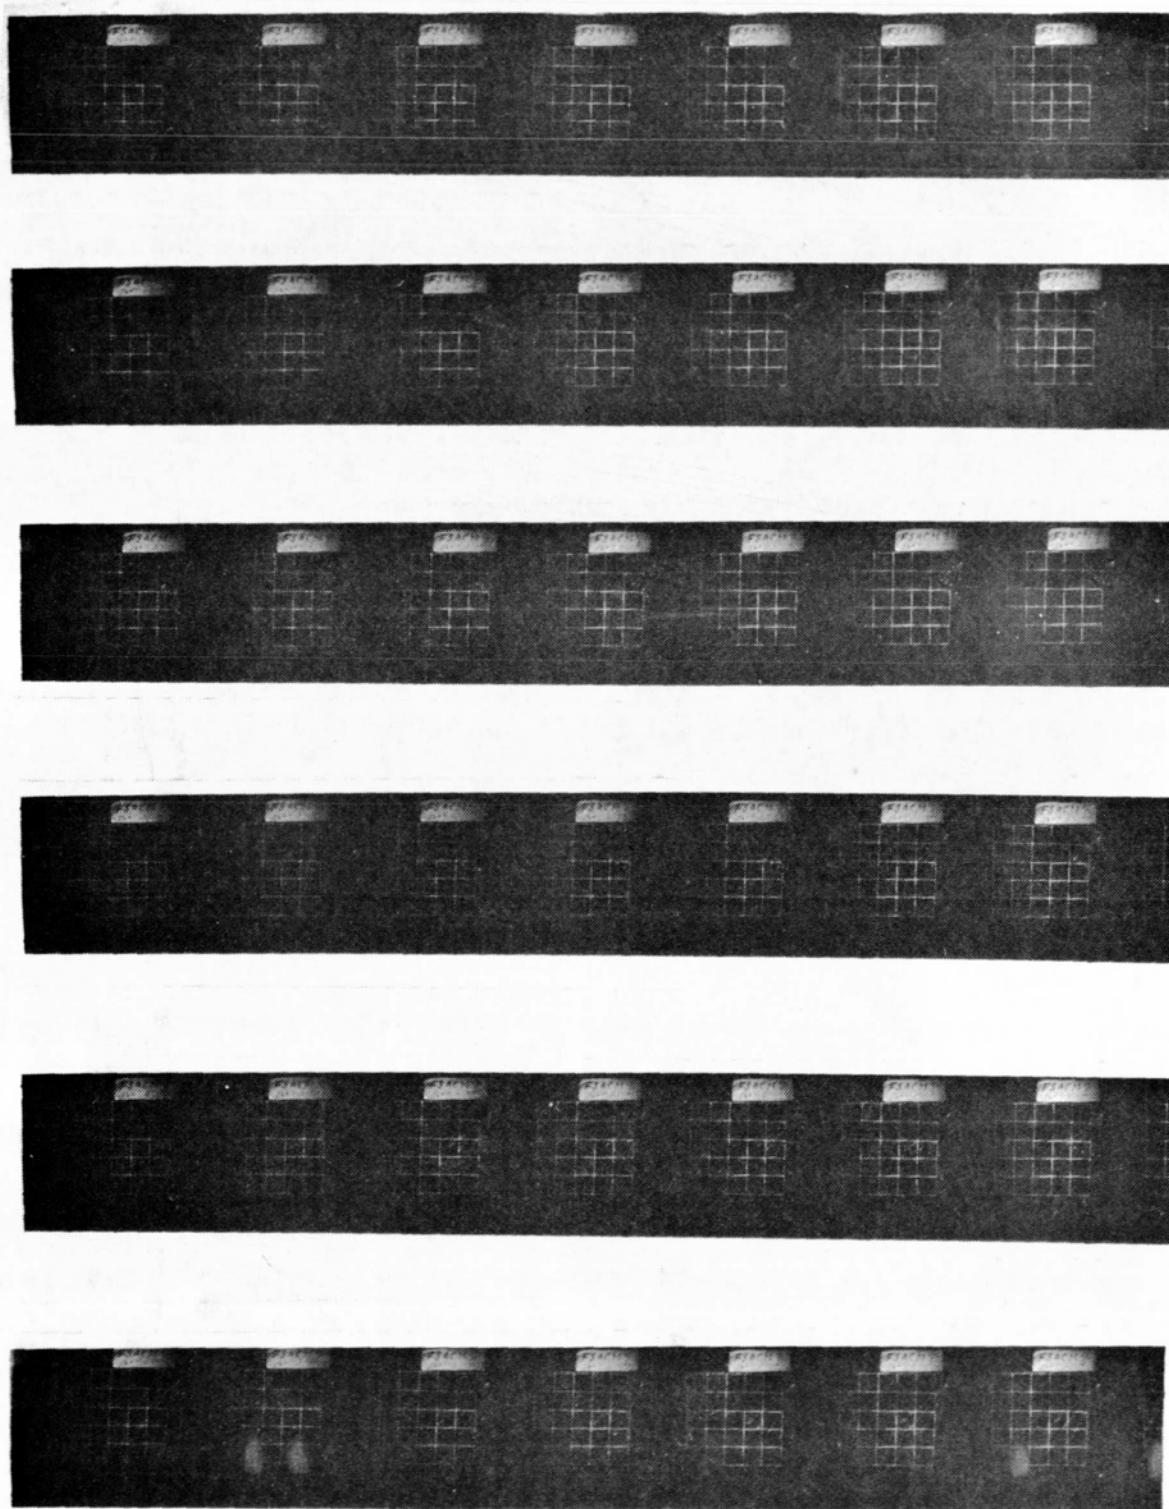
No. FSACM9 used 5,714 hours with no-injection sound

Fig. 3.27 Atomization at hand pump test
($1/1,200$ sec. per a frame)

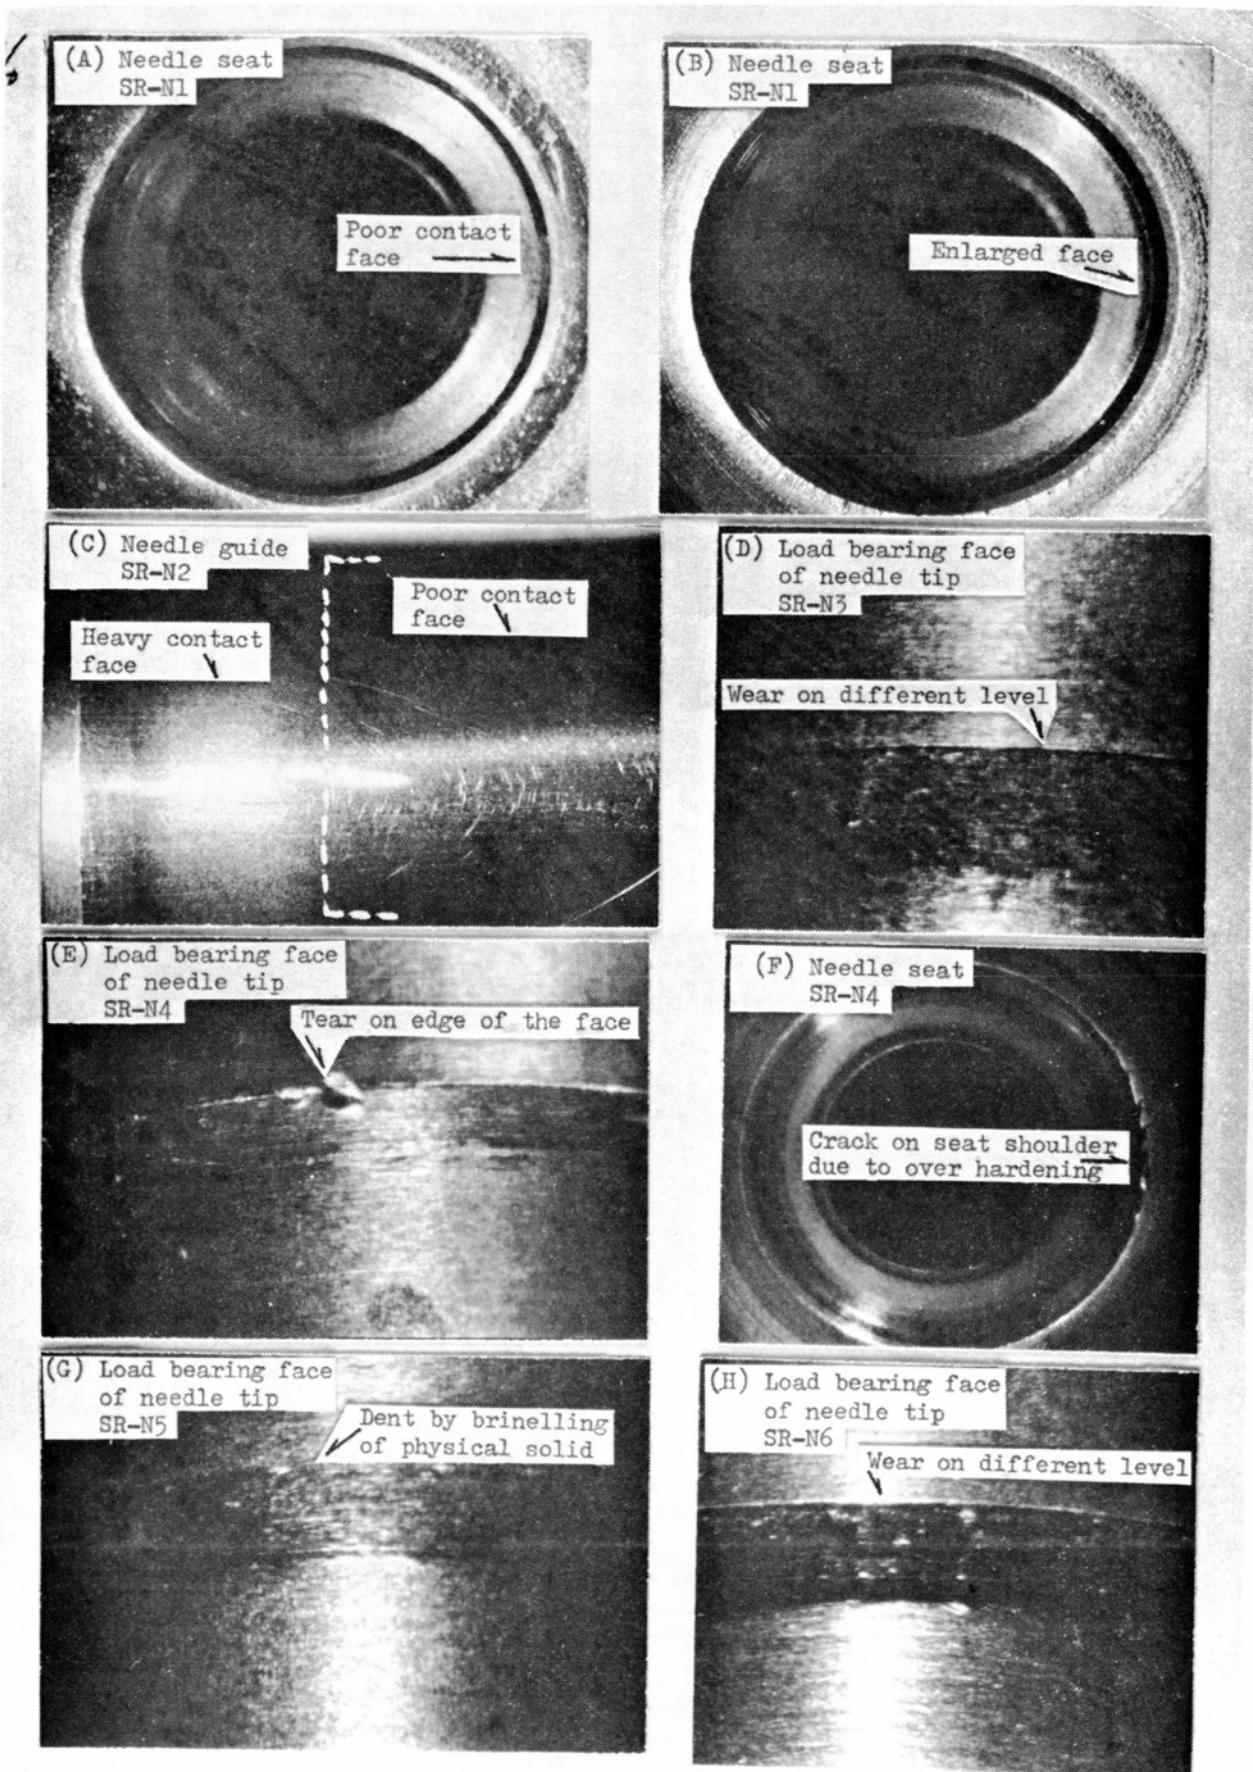
Fig. 4.7 Appearance of needle seat and load bearing face of needle tip with poor atomization

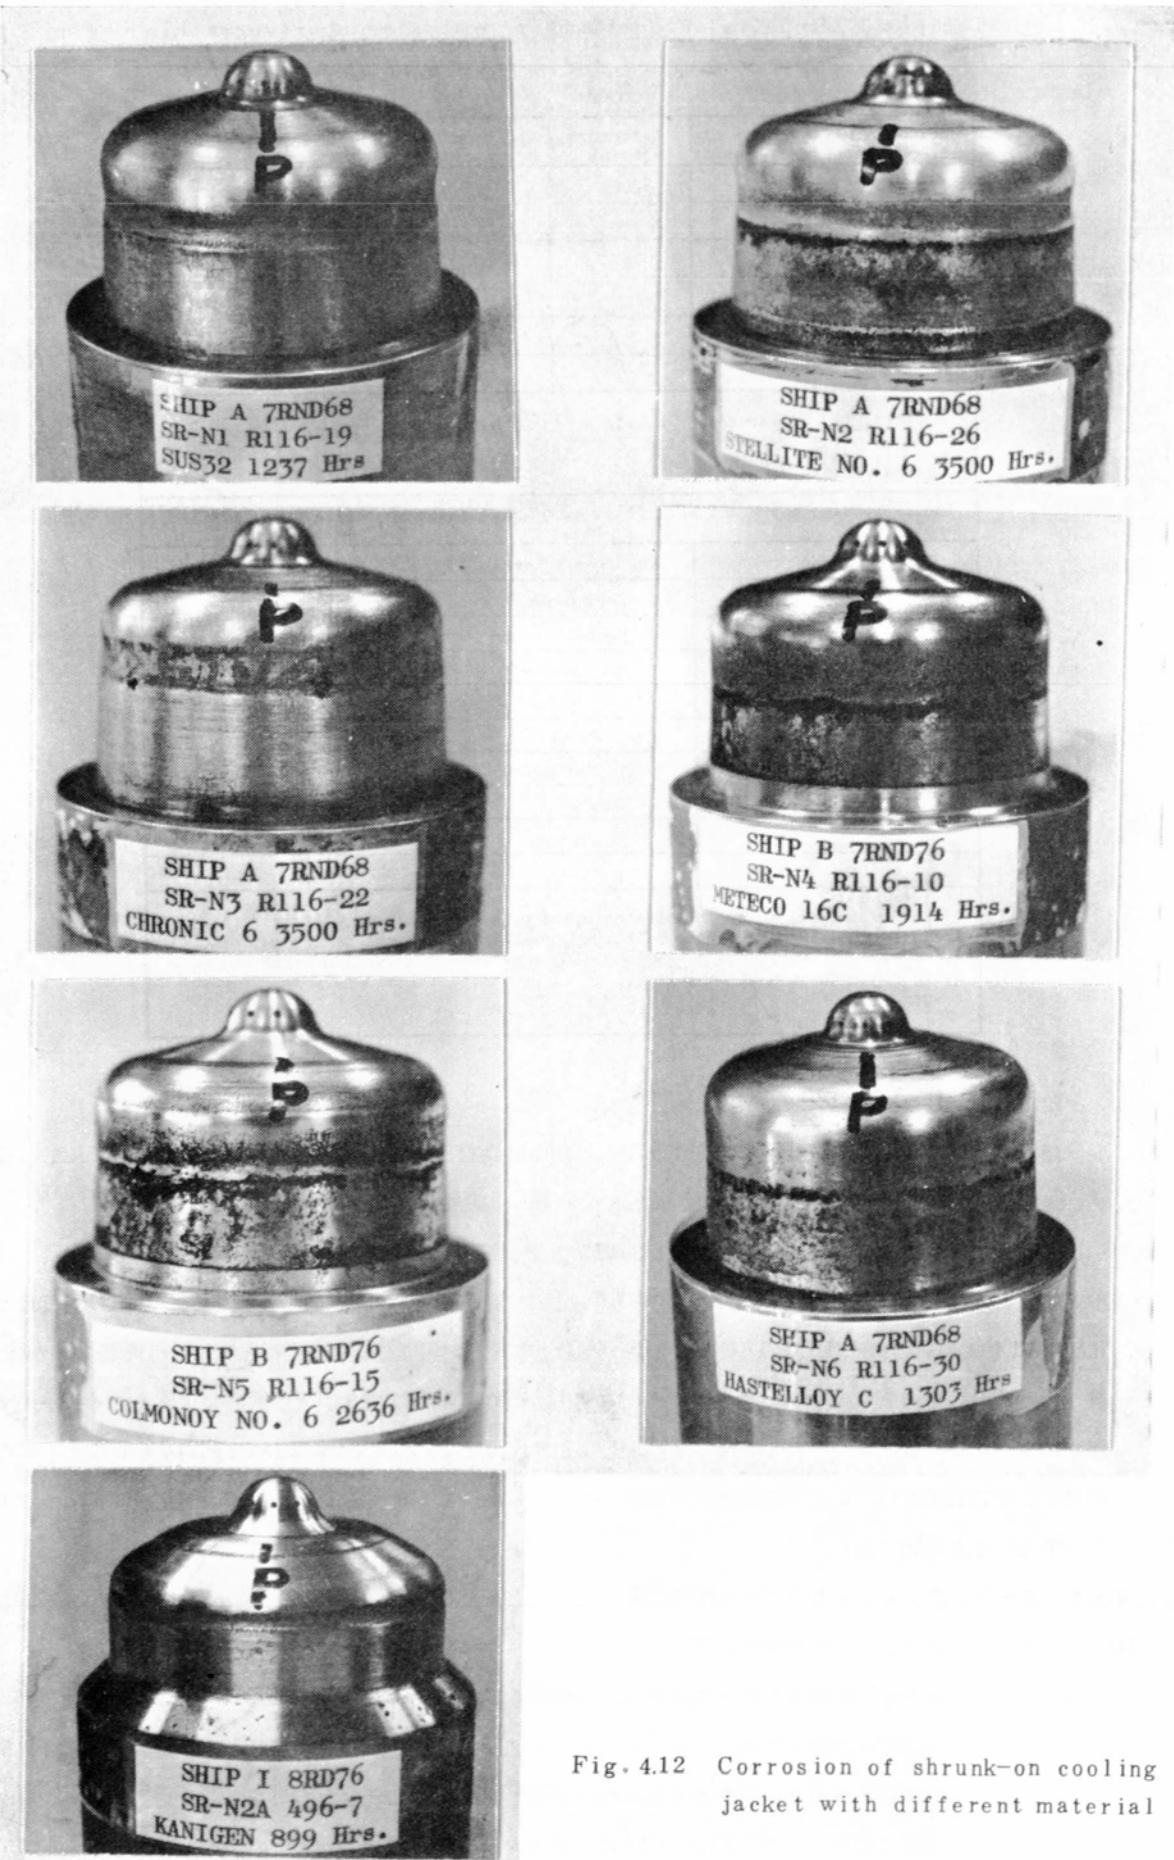
Fig. 4.12 Corrosion of shrunk-on cooling jacket with different material

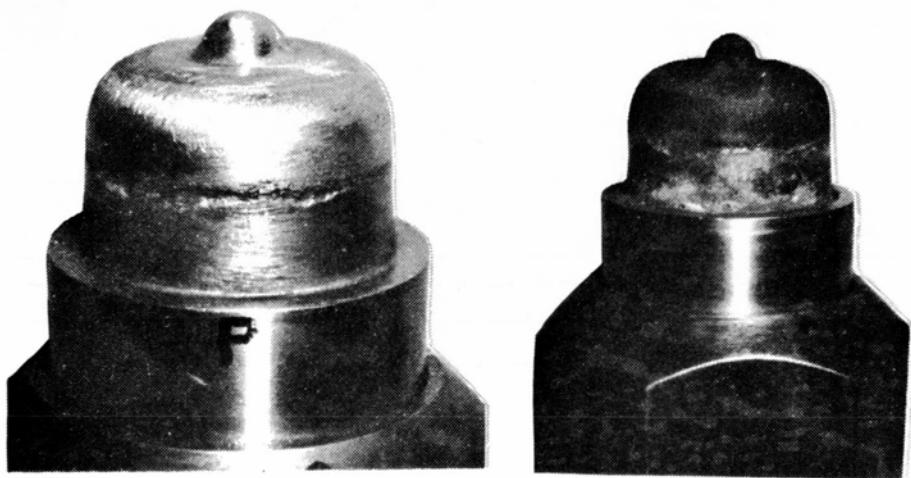
Electron beam welded nozzle (SR-G1) used for 940 hrs.

Fig. 4.16 Carbon deposits and corrosion of monoblocked nozzles by welding or drilling

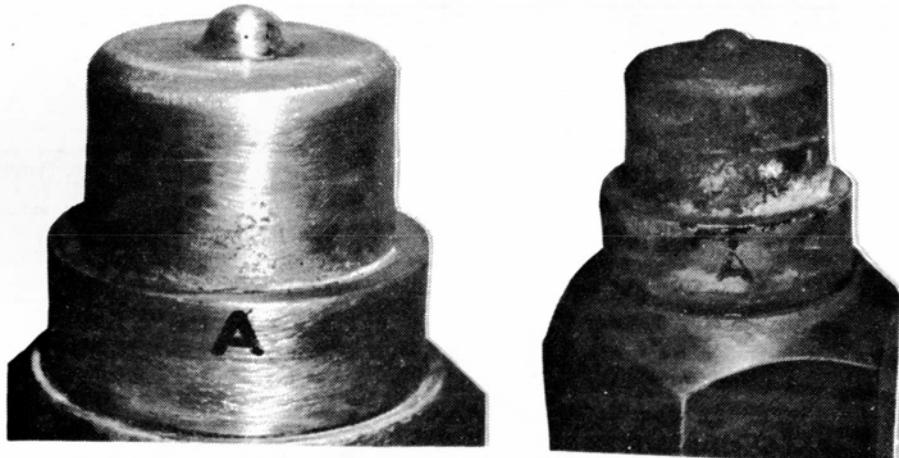
Bore cooled nozzle (SR-G2) used for 2,390 hrs.

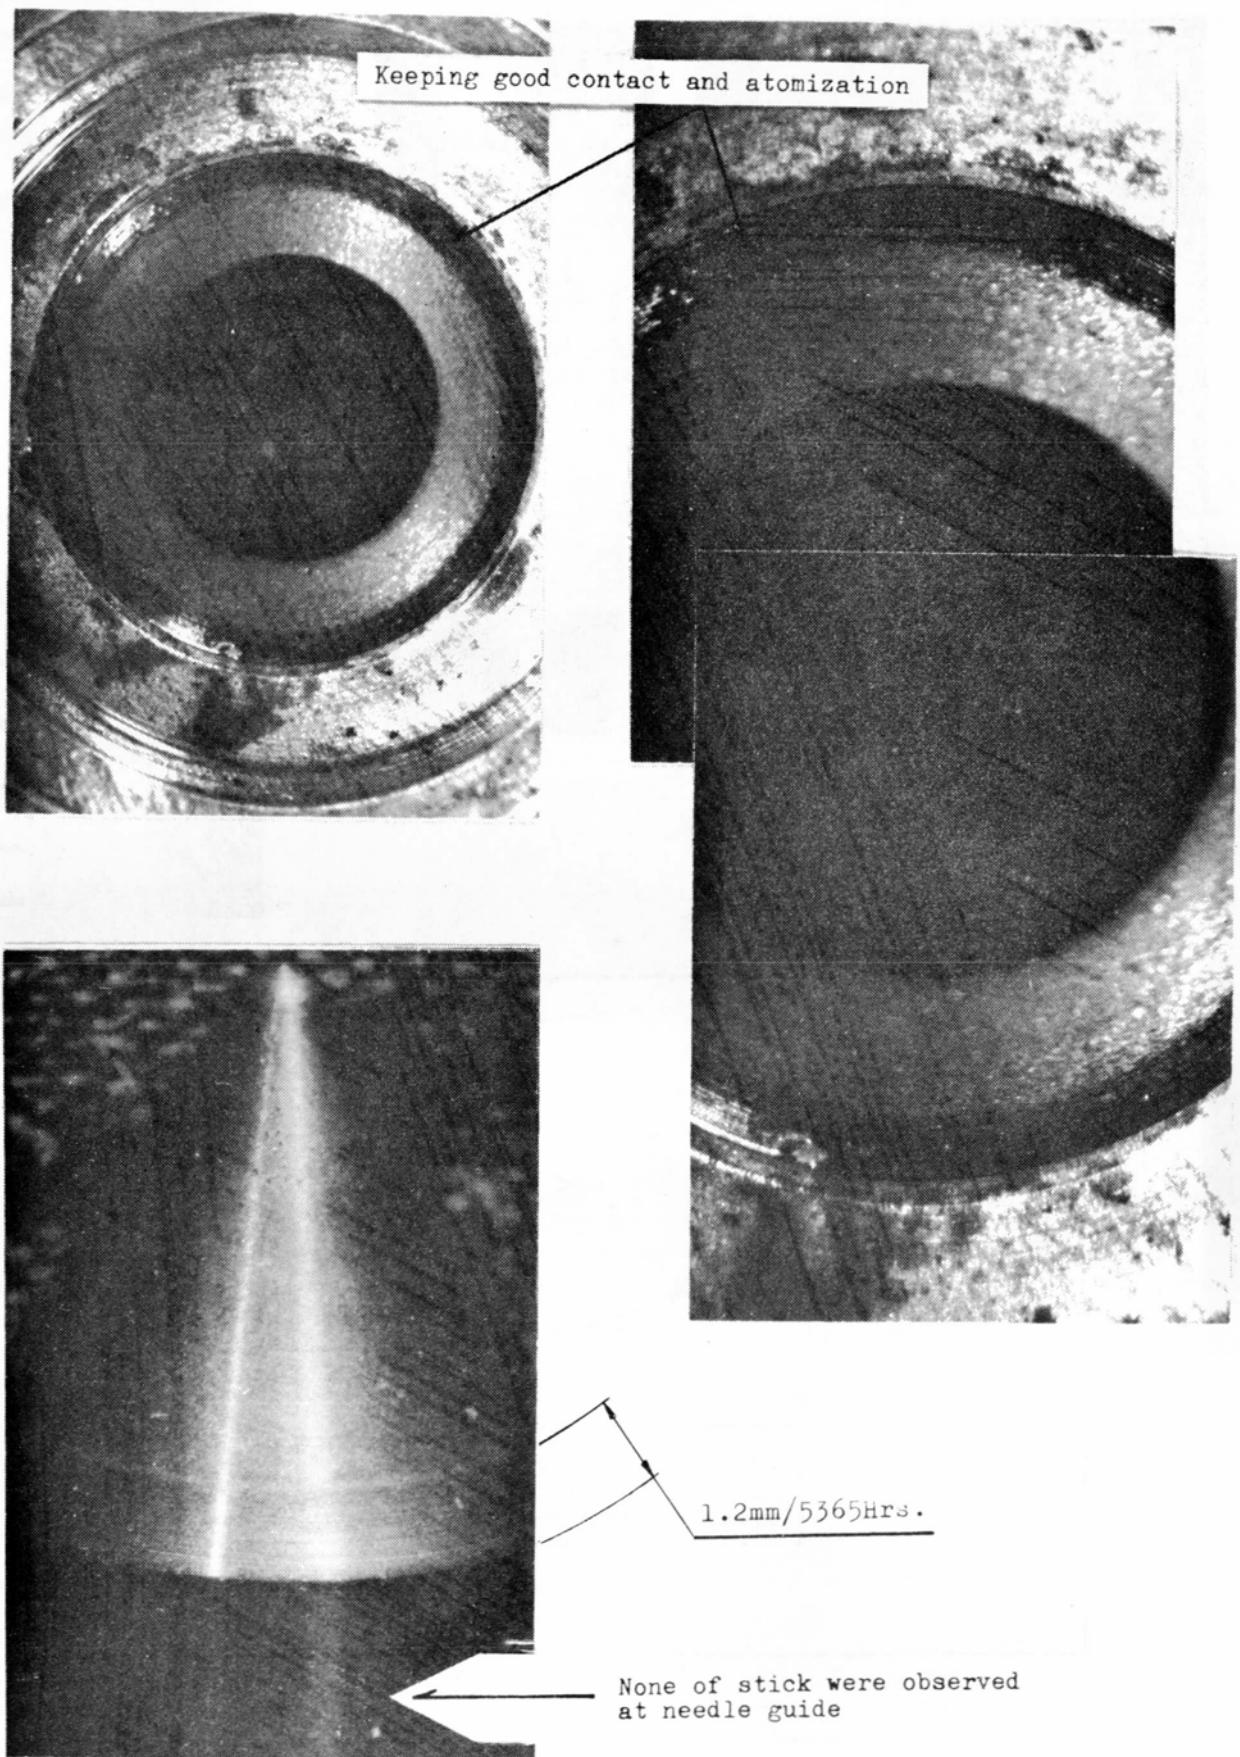
Fig. 4.19 Contact face between needle and seat of bore cooled nozzle (SR-G2) used for 5,365 hrs.

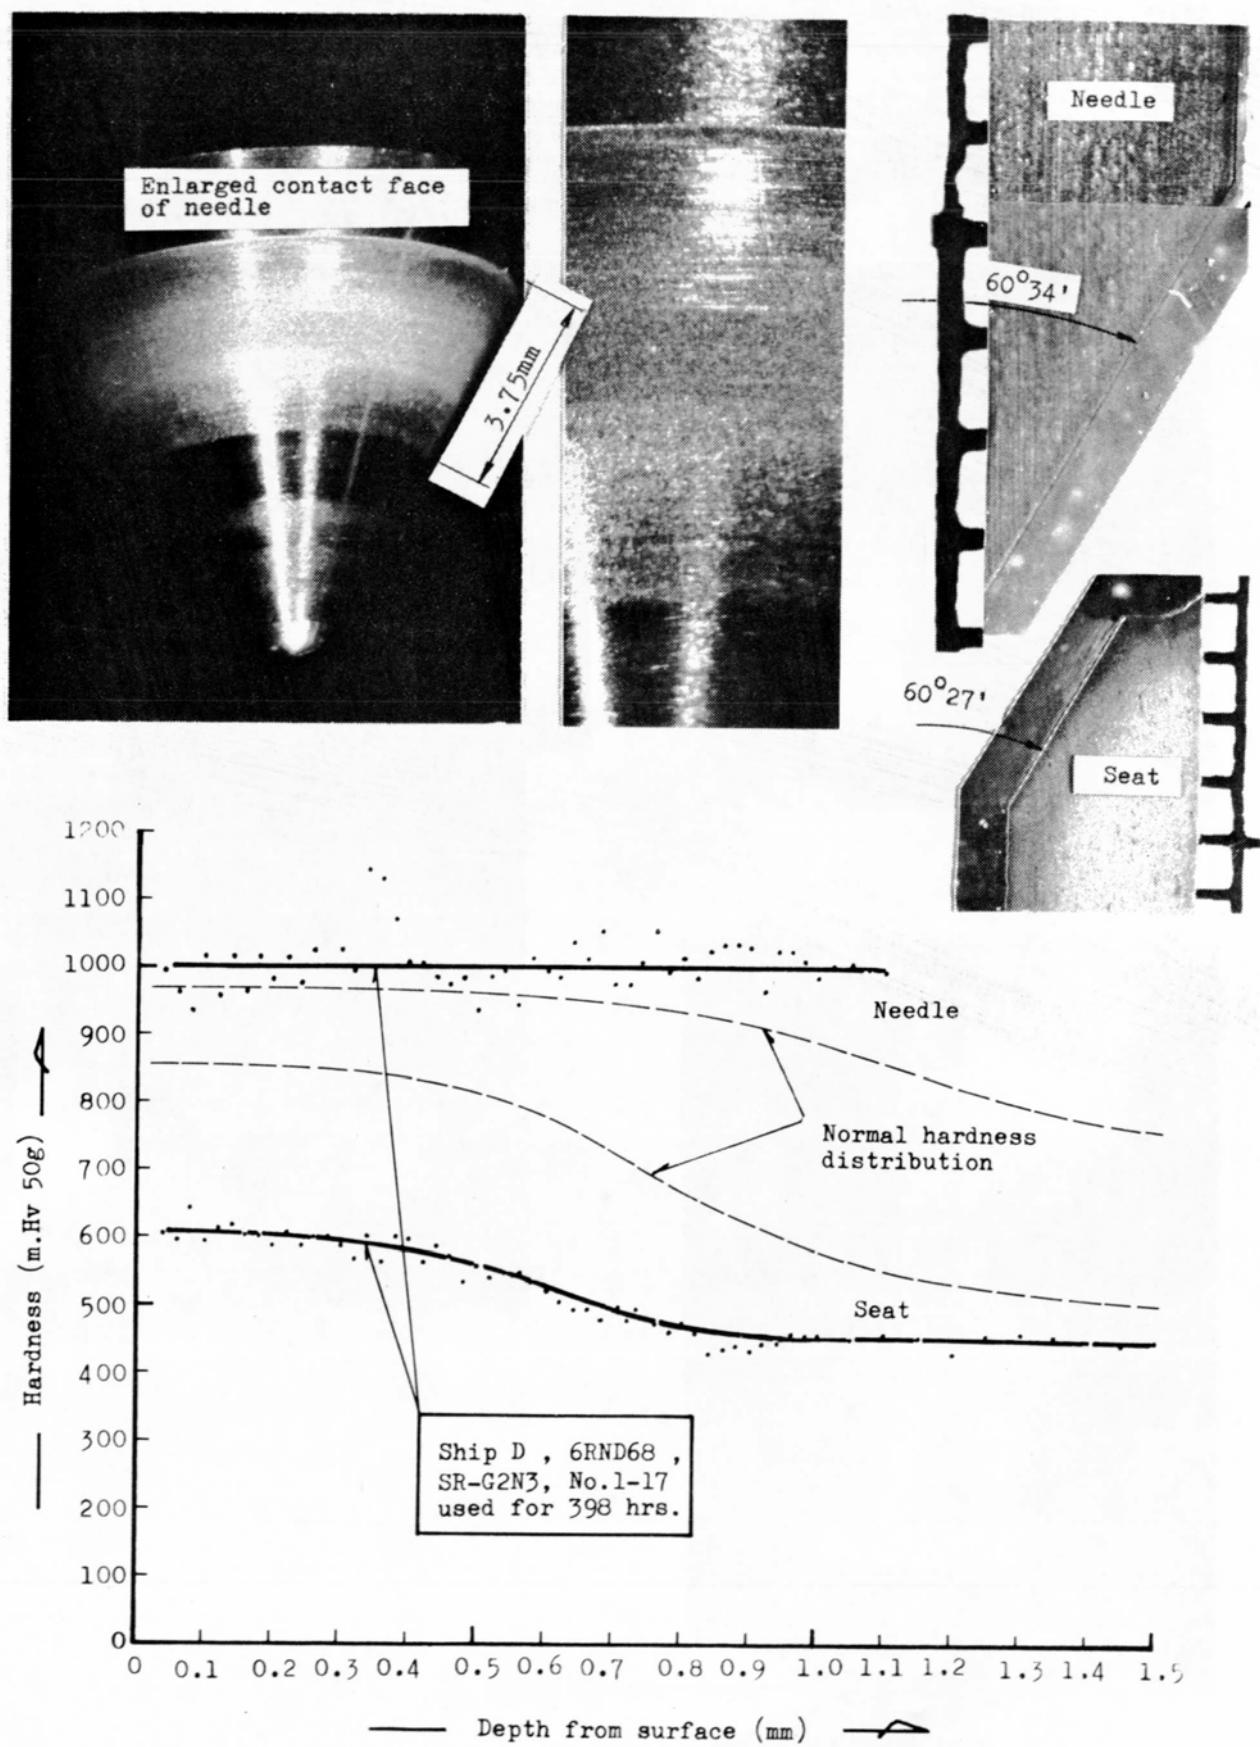
Fig. 4.20 Investigations on poor atomization suffered in a short working hour
