舶用ディーゼル機関用排気弁の吹抜け防止および燃料弁
の長期無開放化に関する研究

Protection of Exhaust Valve from Burning and Long-
term Operation without Overhauling of Fuel Nozzle on
Marine Diesel Engine

The Shipbuilding Research Association of Japan

October 1976

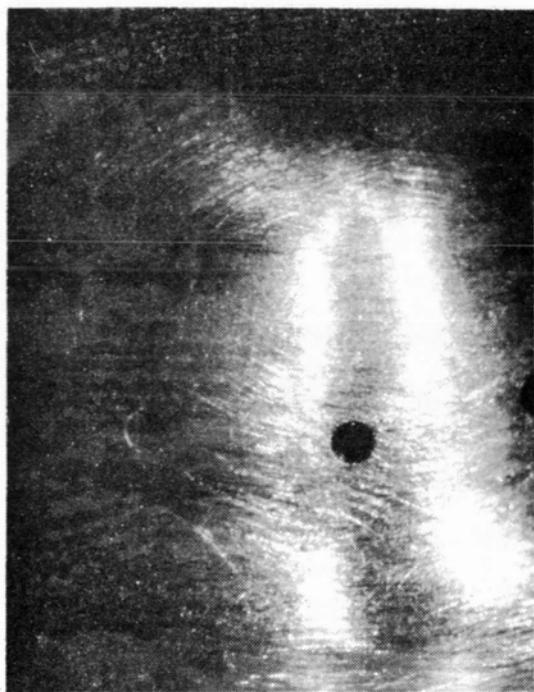
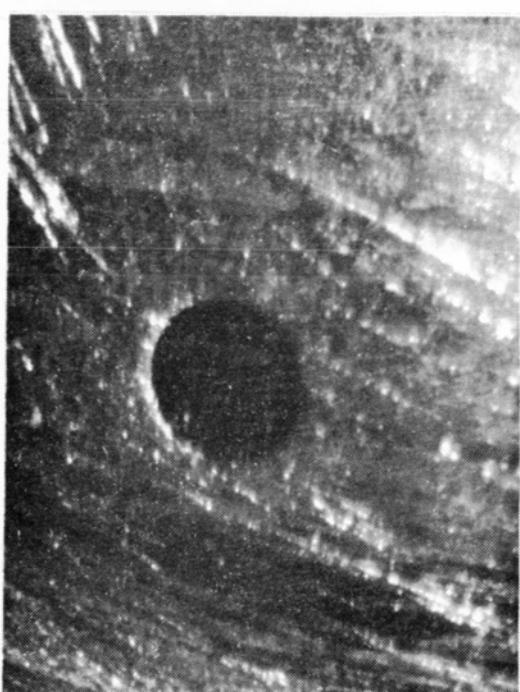
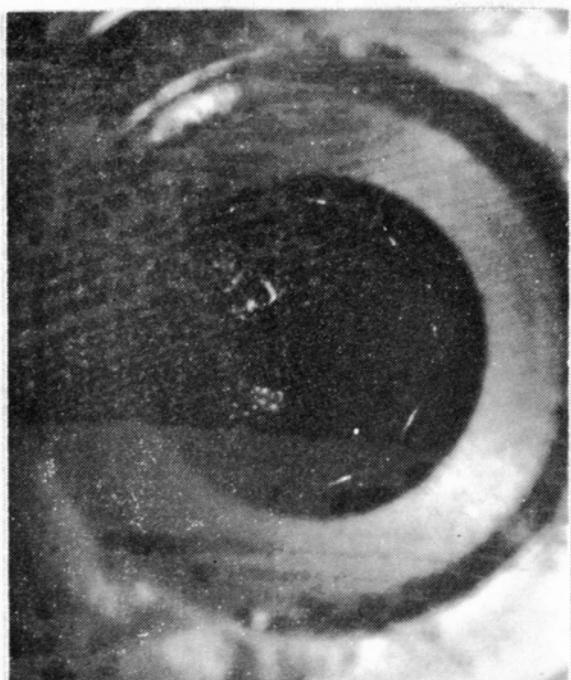
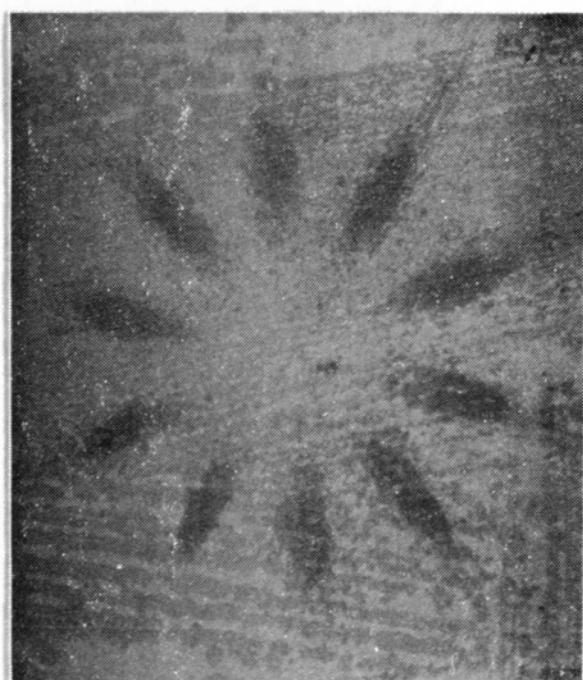
噴孔は、その異常によって燃焼性能にたちに影響するだけに、シート部の油密保持と並んで弁機能上最も重要な部分であり、すでに実験的検討の段階でこの部分のカーボンの付着の少ないと、正常な冷却のもとで焼損の心配も全くないことを確認しているが、長時間使用後の状態を巨視的に観察した Fig. 4.21 によってこれをよりはっきりと再確認した。

Burnt out and abnormal wear down of injection holes
were not observed

Rounded-off inside edge of
injection holes were in order

Keeping normal atomization

Fig. 4.21 Observations on injection holes and atomization of
bore cooled nozzle used for 5,365 hrs

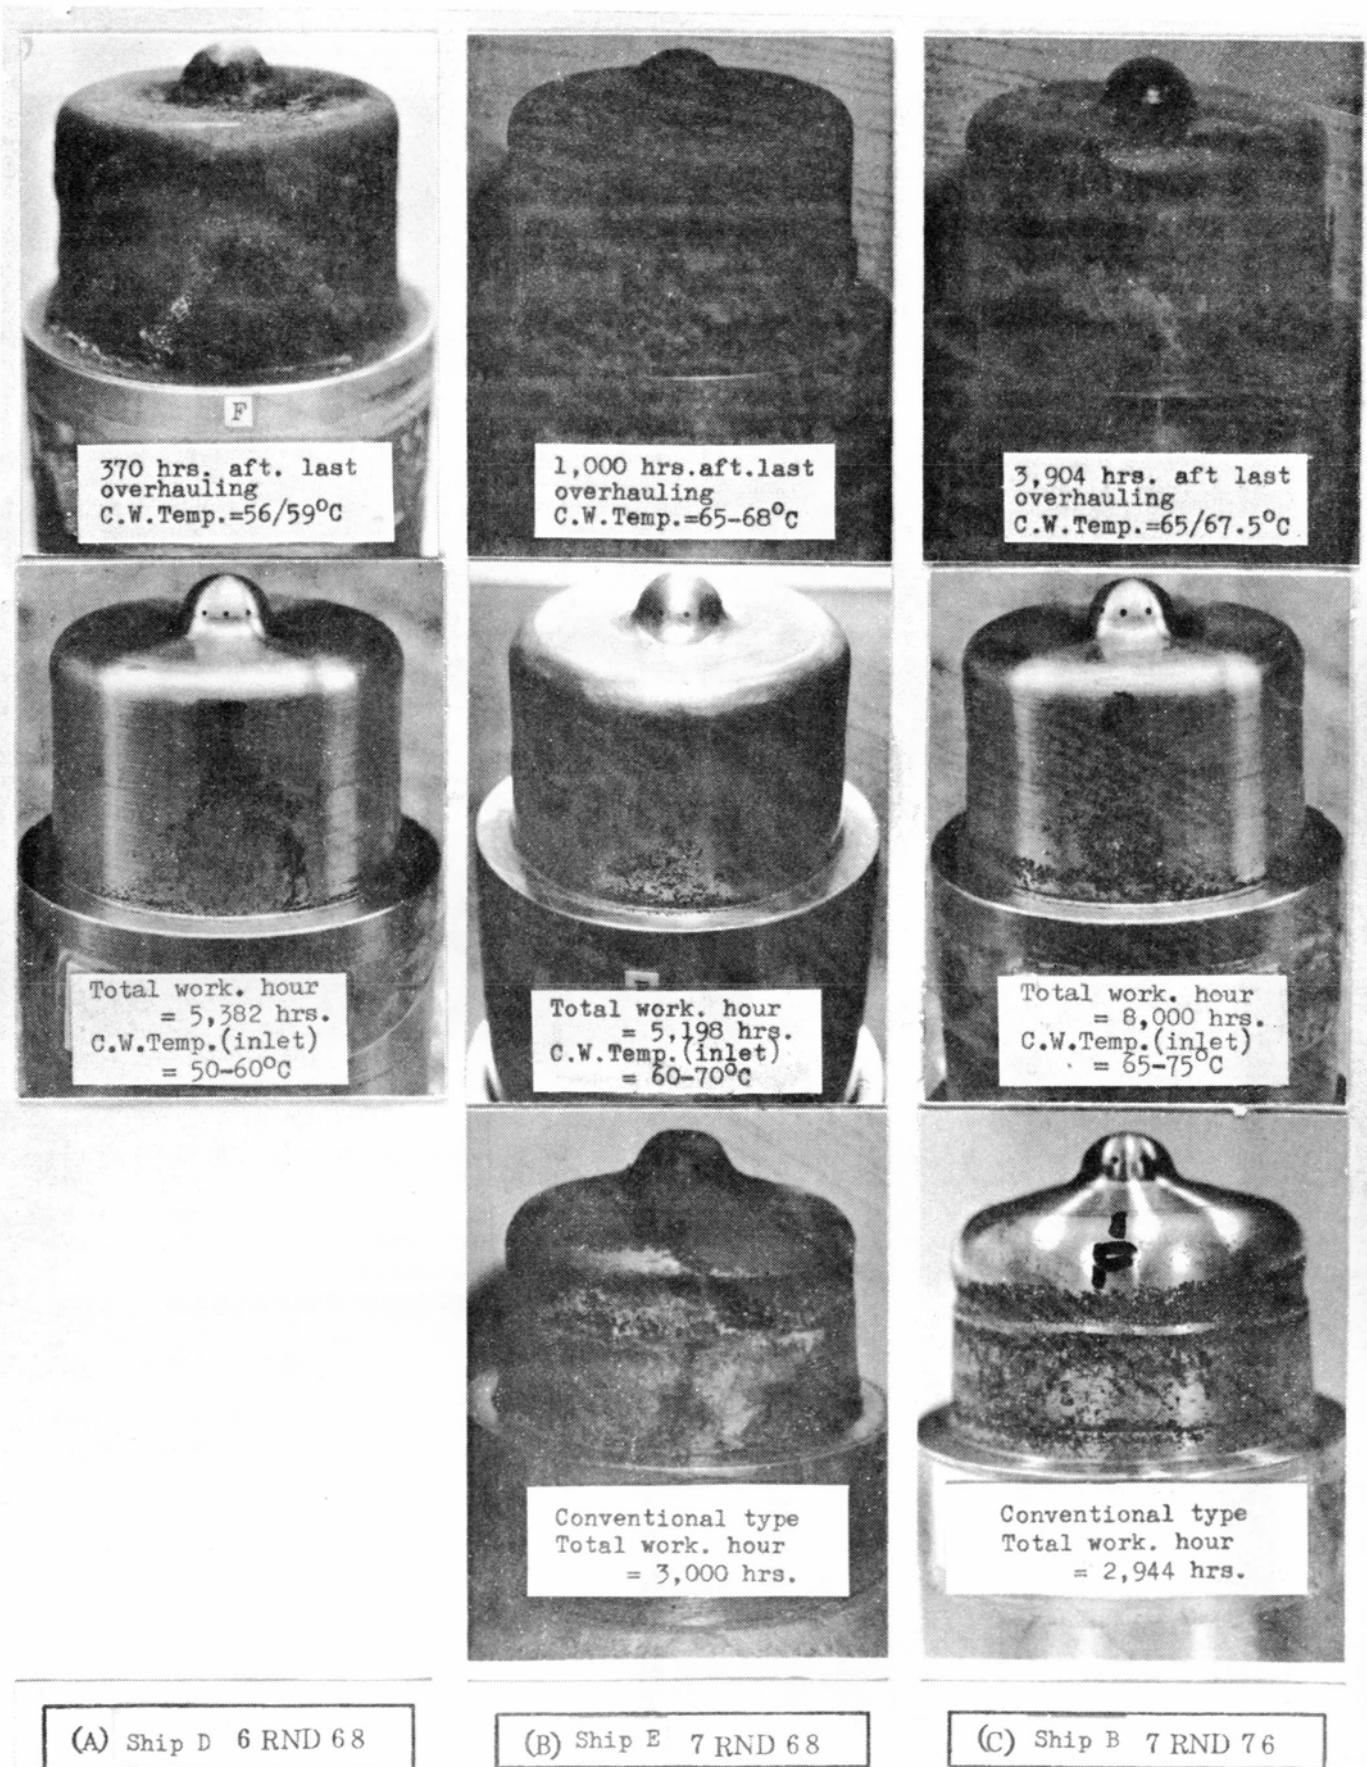
Fig. 4.22 Carbon deposits and corrosion of tip part depend on cooling water temperature

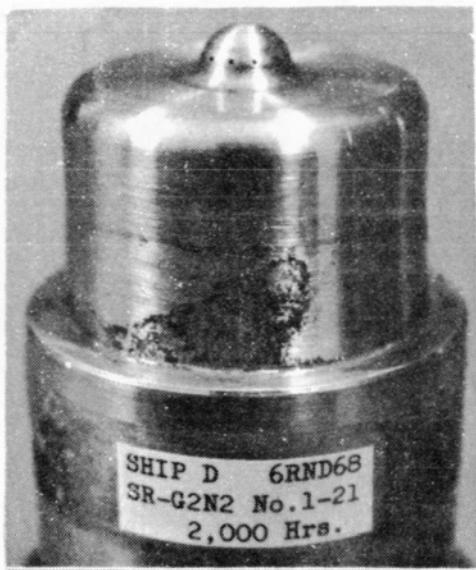
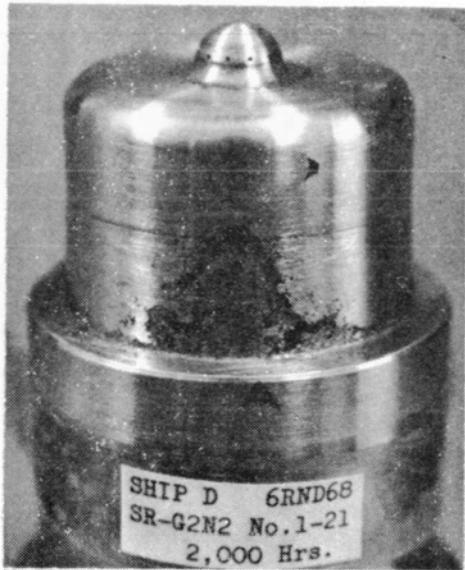
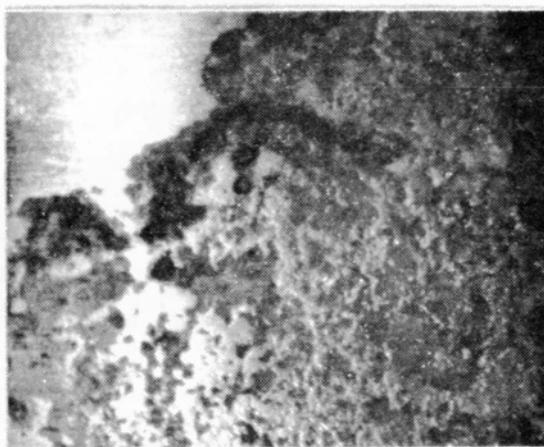
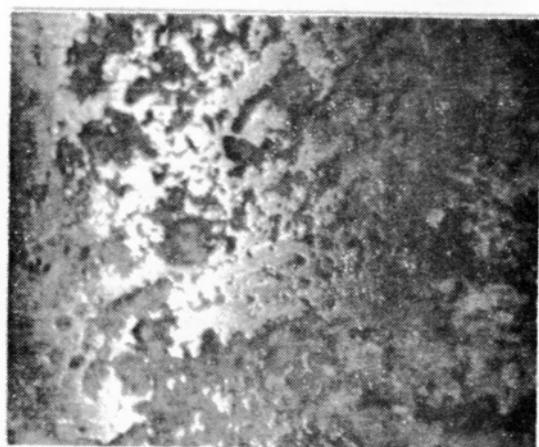
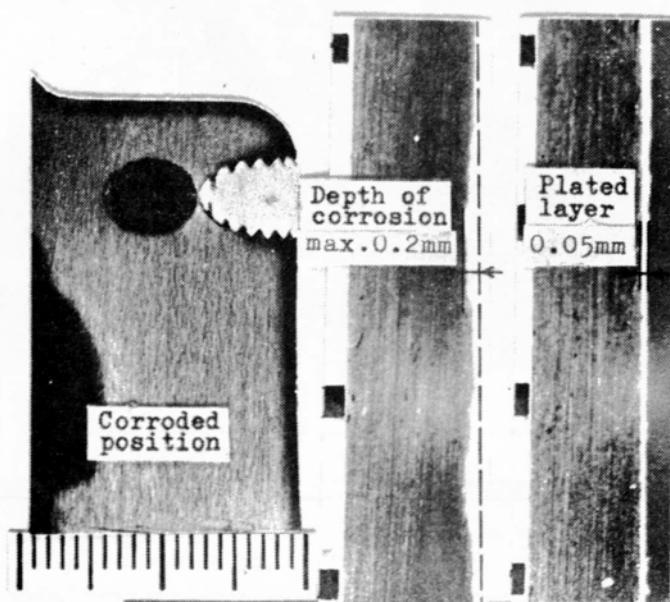
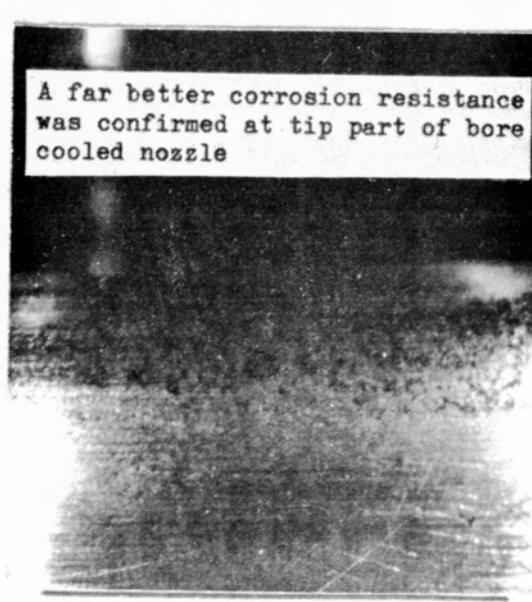
Fig. 4.23 Corrosion of bore cooled nozzle for RND68 engine, Ship D
