# 諸管材料腐食に関する調査研究

## 報 告 書

昭和49年3月

日 本 造 船 研 究 協 会

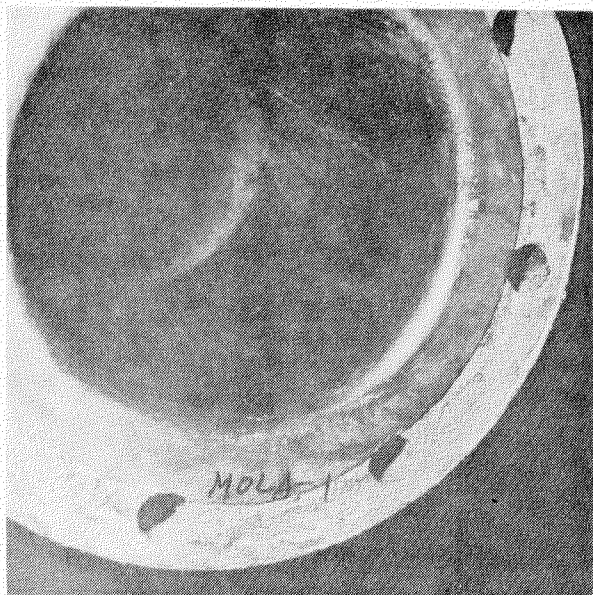
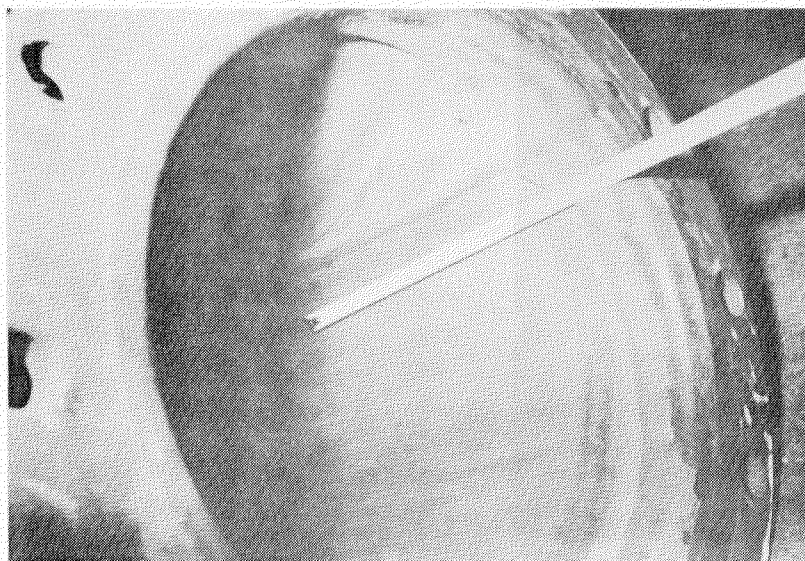
図 2.2.1

(a) 調査件数 6 件であったが、調査管に対しては図 2.2.1 に示す如く損傷皆無で良好であった。

A 丸 主 L.O.クーラー冷却海水出口  
(スケール拭除後)

管仕様：175 A SGP ポリエチレン焼付塗装  
経過月数：48 カ月

I 丸 主機ジャケットクーラー冷却水出口  
管仕様：300 A SGP ネオブレン  
経過月数：36 カ月  
(掃除後)

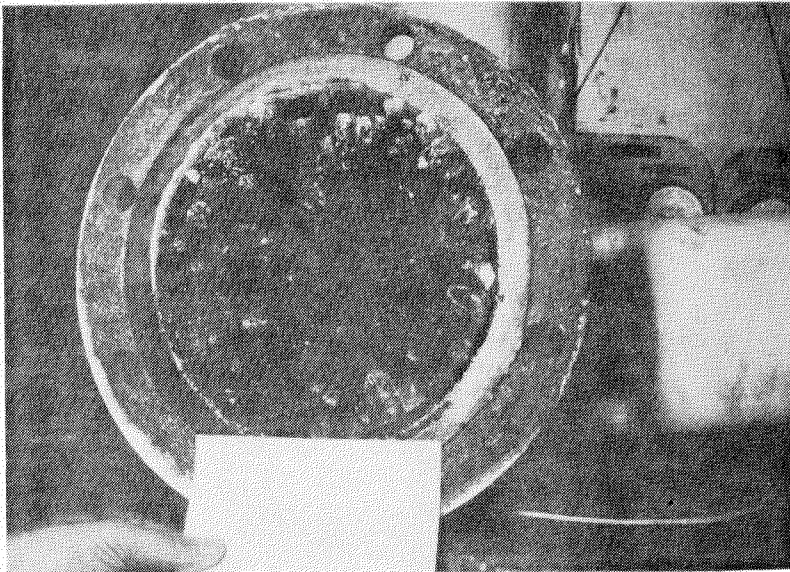
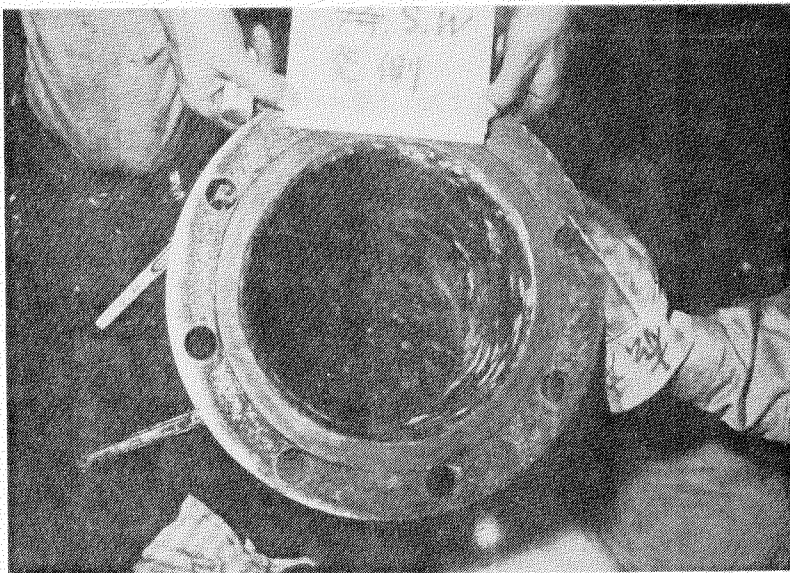
図 2.2.2

(b) F 丸の場合管仕様は合成ゴム系被覆であったが図 2.2.2 に示す如くフジツボが多量に付着していた。

㊦丸 補助コンデンサー冷却海水出口  
(開放後)

管 仕 様: 200 A SGPネオブレンライニング  
経過月数: 12カ月

㊦丸 同 上  
(掃除後)

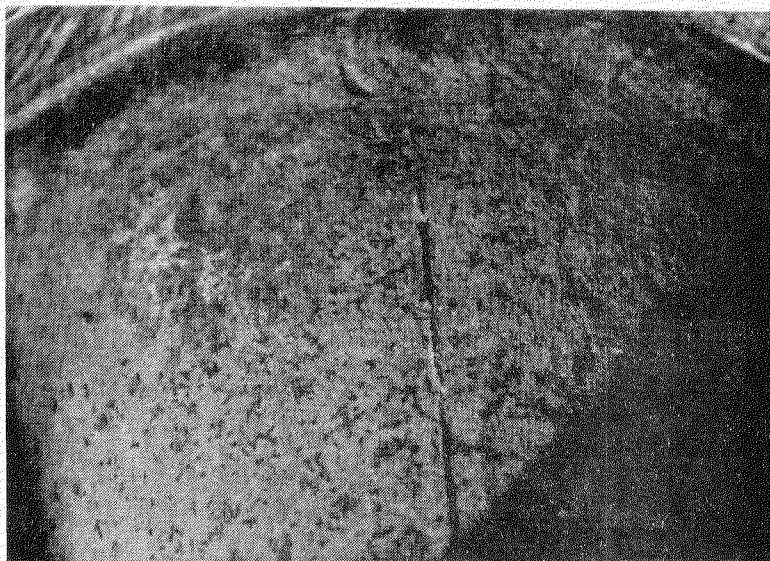
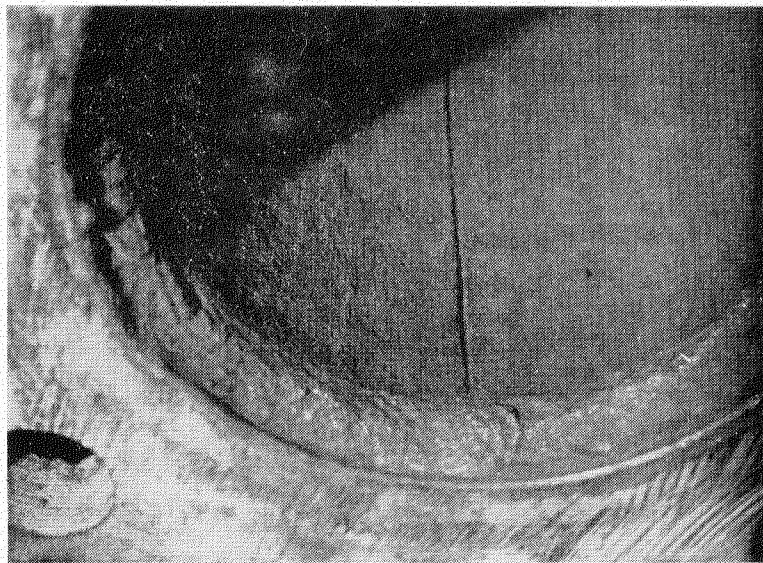
図 2.2.3(a)

図 2.2.3 に示す如くシーム部に顕著な溝食発生が多く見受けられた。本件については 49 年度に計画されている開放調査、実験室の基礎実験および新造船の実船テストにより総合的に検討・究明する必要があると考える。

| 船 名 | 系統<br>No | 系 統 名 | 調 査 時<br>迄の減厚量<br>% | 総 経 過<br>月 数 カ 月 | 最大 推 定<br>腐 食 速 度<br>mm/year | 備 考 |
|---|---|---|---|---|---|---|
| B 丸 | ① | 主機 T/C L. O. クーラ<br>ー入口管 | 0.9 腐食 | 36 | (0.202)<br>0.30 | 電縫シーム部深層腐食 |

B 丸 主機 T/C L.O.クーラー入口シーム部溝食  
(開放後)

管 仕 様 : 80 A SGP亜鉛メッキ

経過月数 : 36 カ月

B 丸 同 上  
(掃除後)

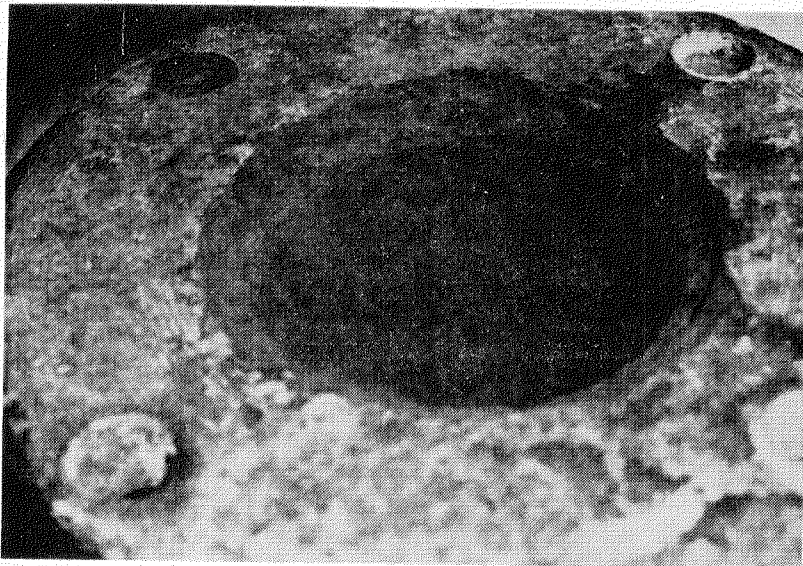
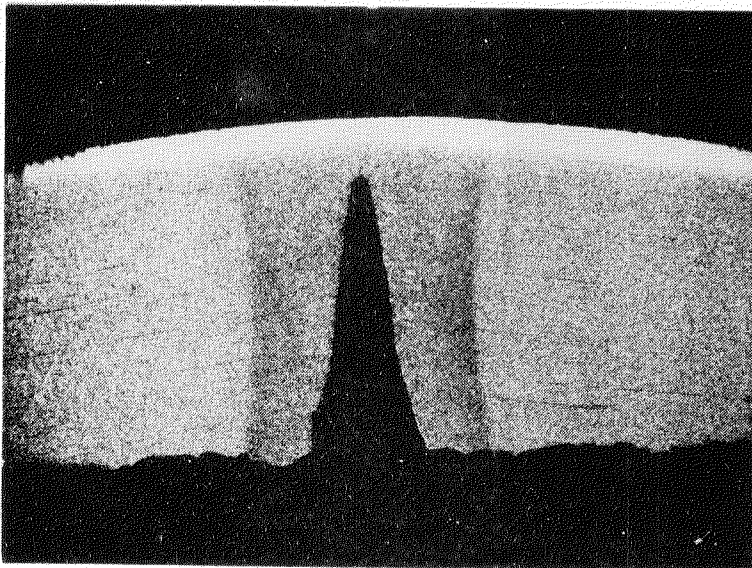
図 2.2.3(b)

| 船 名 | 系統<br>No | 系 統 名 | 調 査 時<br>迄の減厚量<br>% | 総 経 過<br>月 数 カ 月 | 最大 推 定<br>腐 食 速 度<br>mm/year | 備 考 |
|---|---|---|---|---|---|---|
| E 丸 | ① | T/G L. O. クーラー入<br>口 | 1.35 | 27 | (0.324)<br>0.60 | 電縫シーム部破孔 |

丸 T/G L.O.クーラー入口シーム部溝食

管仕様：65A STPG 38 亜鉛メッキ

経過月数：27カ月

丸 同 上 シーム部

拡大写真×10

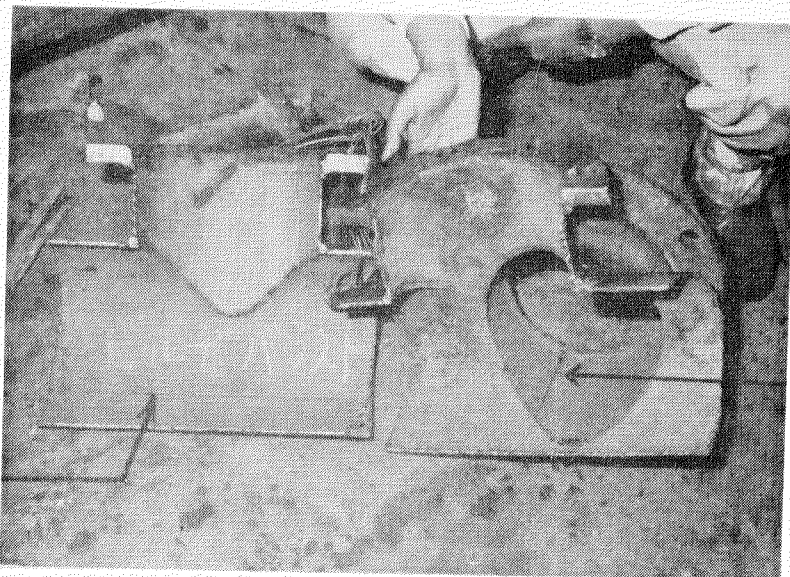
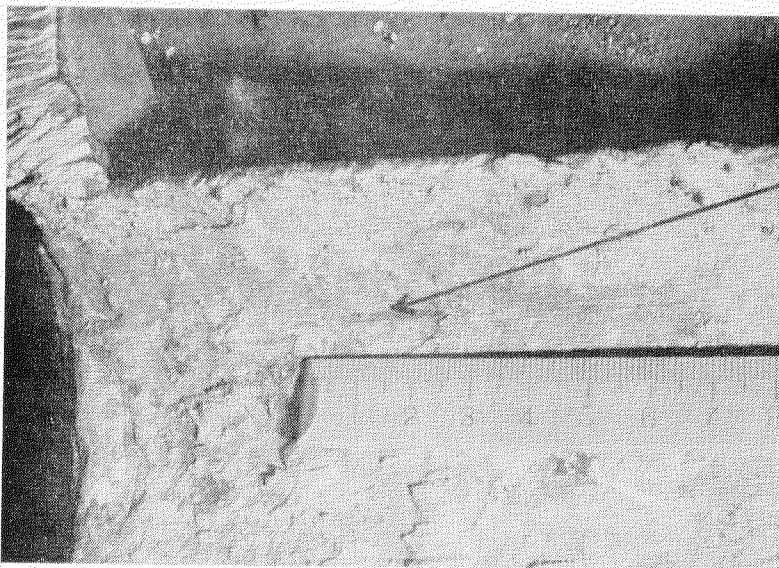
図 2.2.3(c)

(d) G 丸のエバポレータ給水管の場合、約 19 カ月で破孔しているが、これはスケールより CuO が 17.04% 析出されているので、この破孔原因は管内面に銅粒子が付着して電蝕を起したとも考えられる。49 年度以降本系統全般についてさらに調査する必要がある。

| 船 名 | 系統<br>No | 系 統 名 | 調 査 時<br>迄の減厚量<br>% | 総 経 過<br>月 数 カ月 | 最 大 推 定<br>腐 食 速 度<br>mm/year | 備 考 |
|---|---|---|---|---|---|---|
| G 丸 | ② | エボレーター給水管 | 計測せず | 24 | — | 破孔発生、シーム部溝状腐食<br>※破孔個所の数値 2.10 mm/Y |

| 船 名 | 系統<br>No | 系 統 統 | 調 査 時<br>迄の減厚量<br>% | 総 経 過<br>月 数 カ月 | 最大推定<br>腐食速度<br>mm/year | 備 考 |
|---|---|---|---|---|---|---|
| G 丸 | ③ | ビルジバラストポンプ出口 | 2.4 | 25 | ※( 0.8 )<br>※ 1.15 | 破孔発生の数値 2.90mm/Y<br>※平均値より除外 |

G 丸 ビルジバラストポンプ出口  
( 酸洗後 )

管 仕 様 : 200 A SGP 亜鉛メッキ  
経過月数 : 25 カ月

G 丸 エバポレーター給水管  
( 酸洗前 )

管 仕 様 : 80A SGP 亜鉛メッキ  
経過月数 : 25 カ月

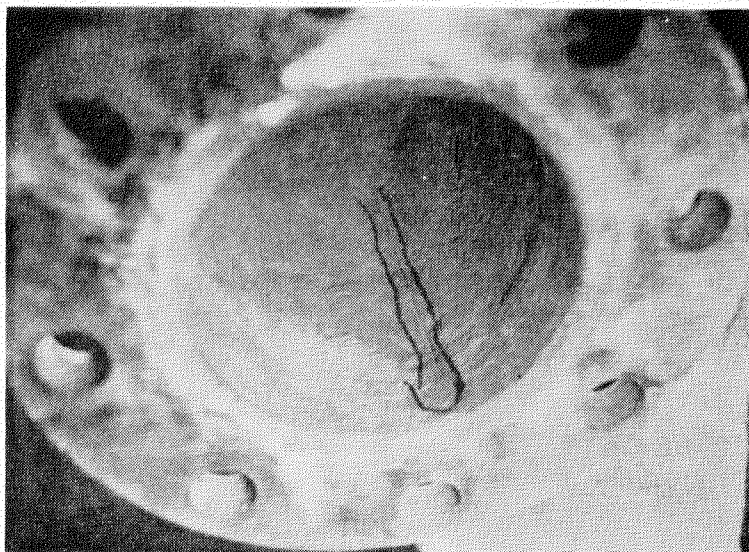
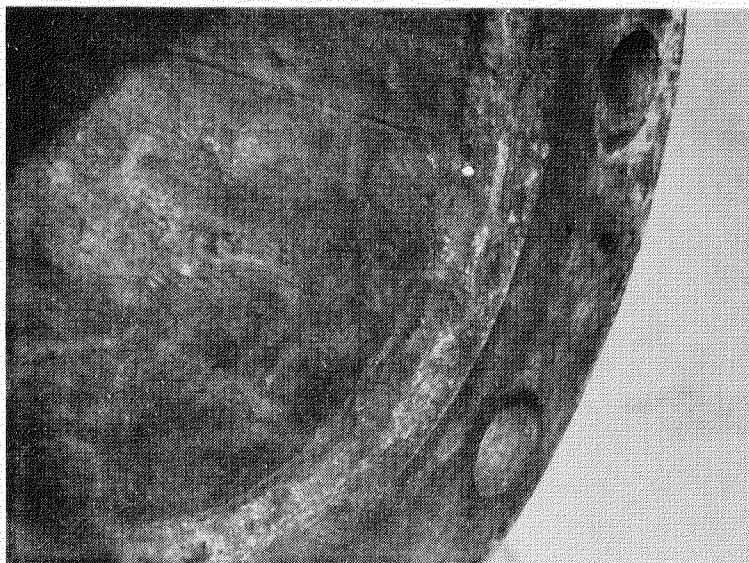
図 2.2.3 (d)

| 船 名 | 系統<br>No | 系 統 名 | 調 査 時<br>迄の減厚量<br>% | 総 経 過<br>月 数 カ月 | 最 大 推 定<br>腐 食 速 度<br>mm/year | 備 考 |
|---|---|---|---|---|---|---|
| I 丸 | ② | 補助冷却海水ポンプ出口 | 1.2 | 36 | (0.2 )<br>0.4 | 1. 溝食個所 0.53 mm/Y |

I 丸 補助コンデンサー冷却海水入口シーム部  
溝食 掃除後

管仕様：100 A SGP 亜鉛メッキ

経過月数：36カ月

C 丸 海水サービス系統  
造水装置入口出口フランジ部溝食  
(掃除後)

経過月数：23カ月

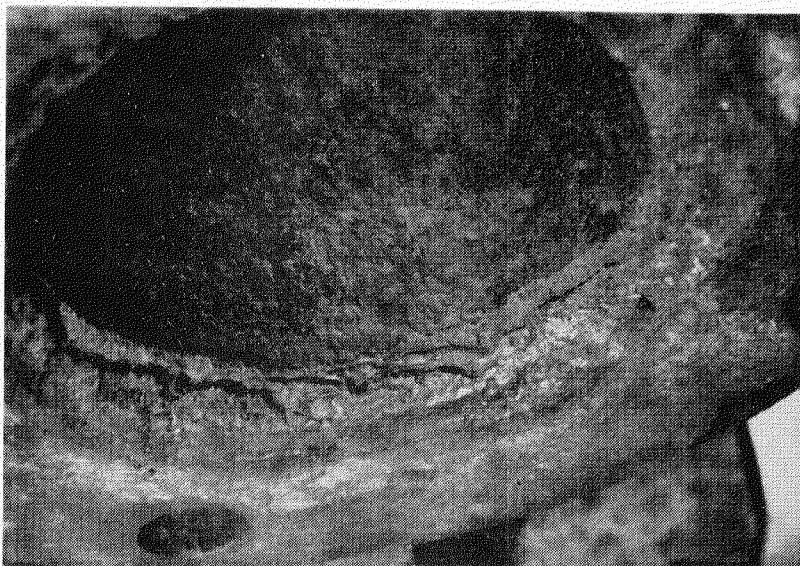
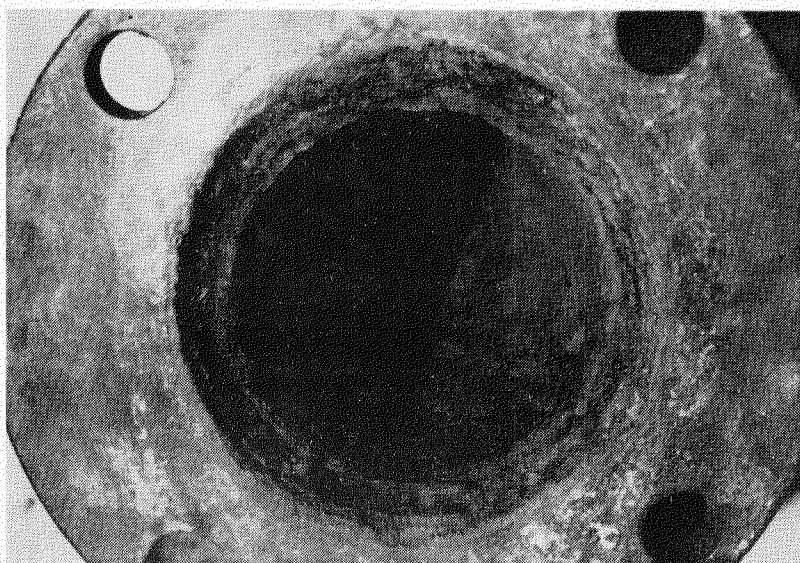
図 2.2.4

調査結果によると図 2.2.4 に示す如く、フランジ内面の部分に比較的激しいあばた状の腐食発生ケースが多く見受けられているので発生原因について究明して見る必要があると考えられる。

丸 T/G L.O.クーラー入口

入口フランジ部の腐食（開放後）

管仕様：65A STP 38 亜鉛メッキ

経過月数：27カ月

丸 同 上

（掃除後）

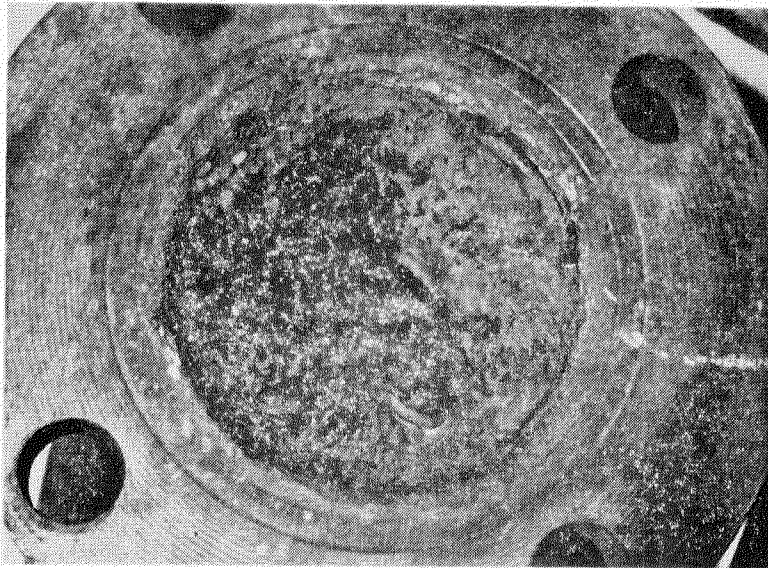
図 2.2.5

(c) 今回の開放調査船中海洋微生物付着防止装置装備船は、E 丸 1 隻のみであったが、調査結果は図 2.2.5 に示される如く付着防止装置出口管内面に多量の藻類が付着していた。今後は本装置の腐食に及ぼす影響をさらに調査する必要がある。

| 船 名 | 系統<br>No | 系 統 名 | 調 査 時<br>迄の減厚量<br>% | 総 経 過<br>月 数 カ月 | 最 大 推 定<br>腐 食 速 度<br>mm/year | 備 考 |
|---|---|---|---|---|---|---|
| E 丸 | ② | 海洋微生物付着防止装置出口 | 2.1 | 27 | (0.529)<br>0.933 | 腐 食 大 |

Ⅾ丸 海洋微生物付着防止装置出口  
藻の付着状況（開放後）

管仕様：100 A STPG 38 内面BARE

経過月数：27ヵ月

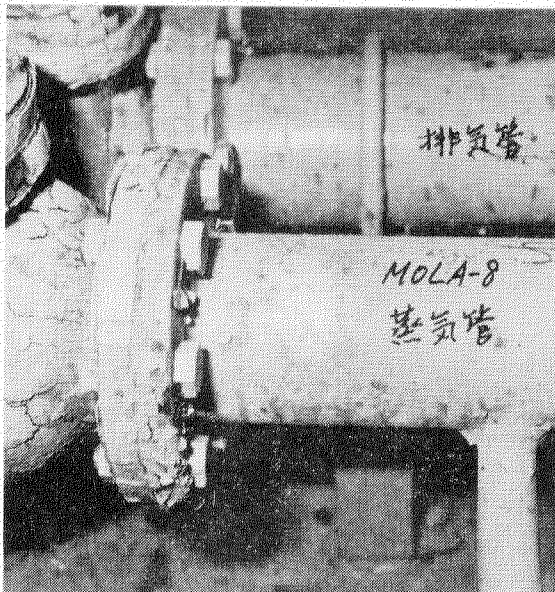
図 2.2.6

- (a) 今回調査されたのは、3隻のみであったが調査結果は、図2.2.6に示される如く発錆少なく良好であった。
- (b) 蒸気管と排気管の発錆率を比較すると蒸気管の方が発錆が多いと云う結果になっているが、これは管表面の温度差によるものと考えられる。

A丸 甲板蒸排気管

管仕様：蒸気80 A STPG 38 アルマ加工

経過月数：48ヵ月

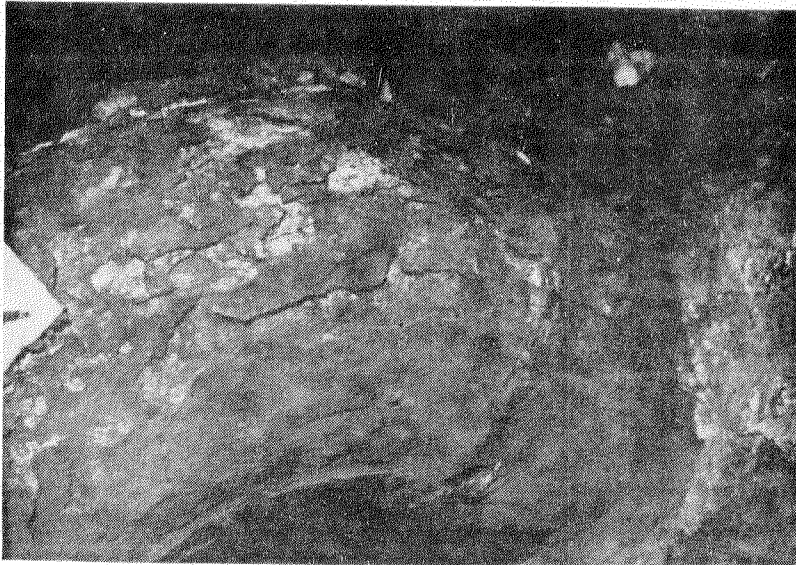
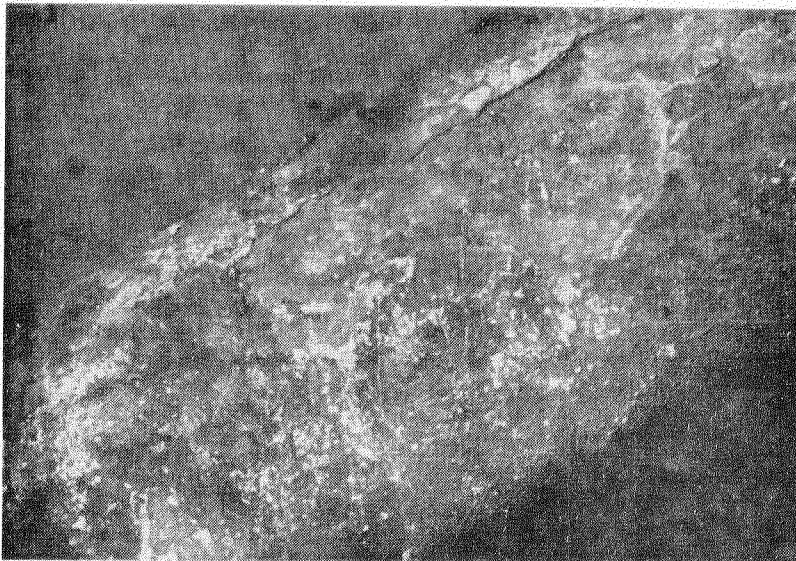
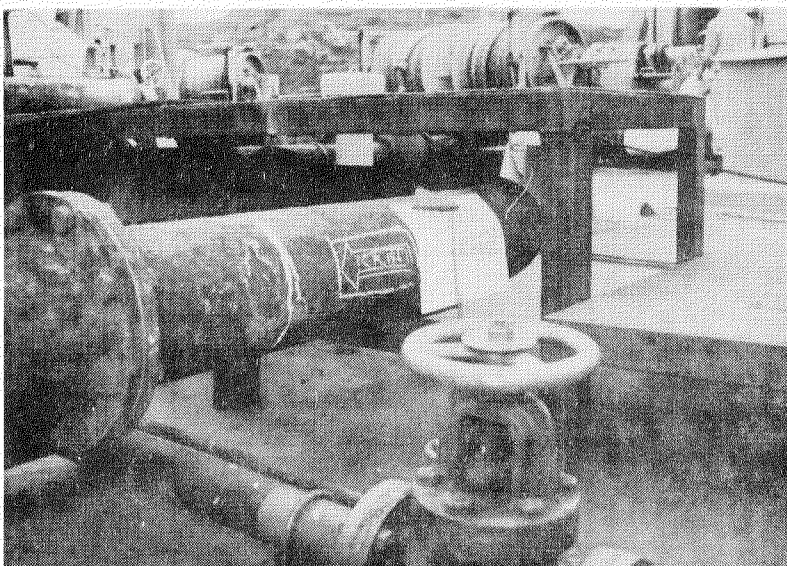
- (a) 調査件数4件のみであったが、図2.2.7に示す如くかなりの腐食が発生していた。
- (b) 蒸気管と排気管の腐食程度を比較して見ると蒸気管の方が腐食顕著であった。

B丸 甲板テンションウインチ蒸気管

管仕様：65A SGP BARE

経過月数：36カ月

B丸 甲板テンションウインチ排気

管仕様：80A SGP 亜鉛メッキ

F丸 ウインドラス排気

管仕様：200A STPG38 BARE
