研究資料 No. 284

諸管材料腐食に関する調査研究

報告書

日本造船研究協会

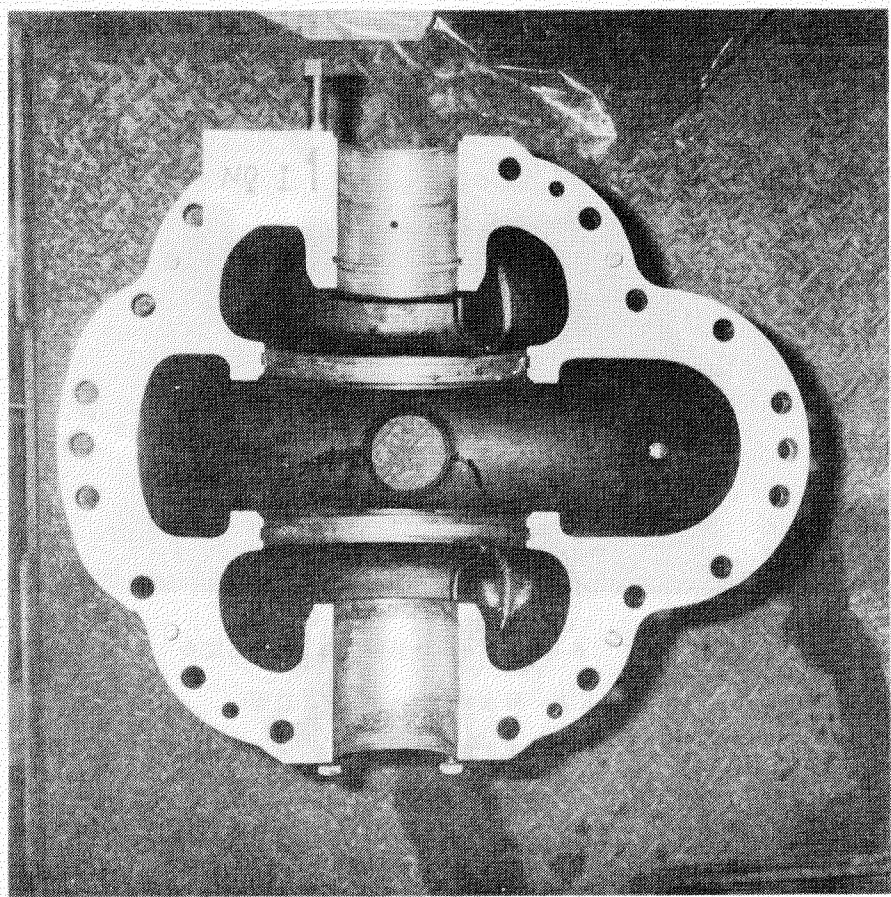
図 2.1.8 K丸铸铁 T ピースの腐食状況

鋳鉄ピースについてはK丸、L丸とも黒鉛化腐食が見られ、腐食程度は著しい。K丸、L丸に装備した鋳鉄ピースの腐食状況を写真2.1.8～2.1.9に示す。またL丸に装備した試験片の腐食状況を図2.1.8に示す。

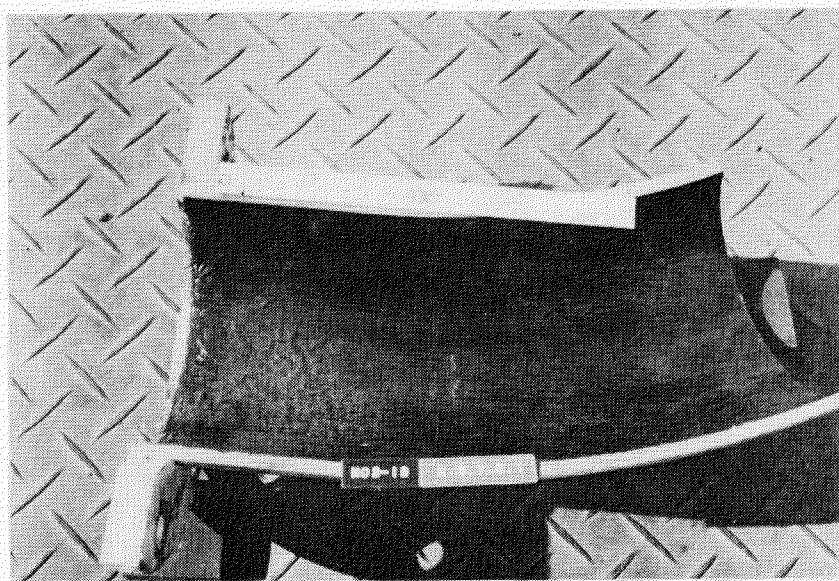
写真 2.1.2 タールエポキシ塗装管の海水による腐食

K丸 海水サービスポンプ出口管

4.8ヶ月経過

塗膜は健在である

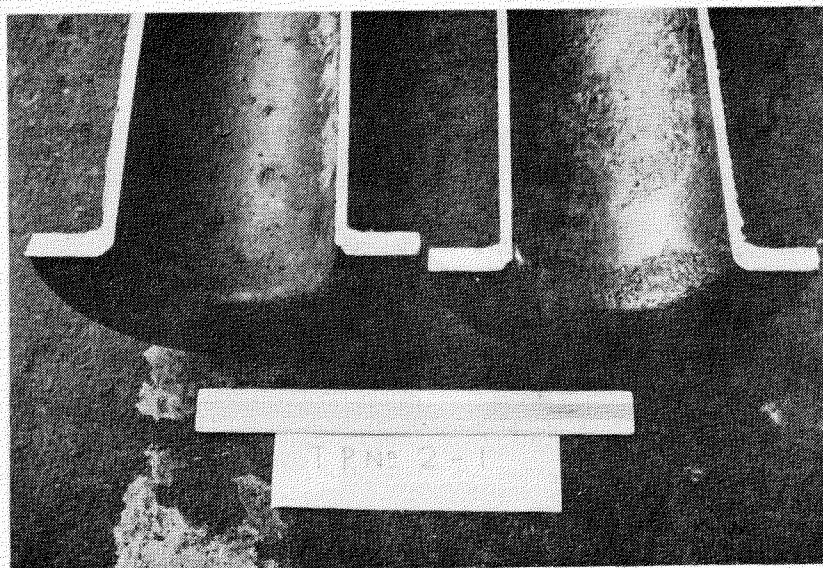
写真 2.1.3 タールエポキシ塗装管の海水による腐食

M丸では19ヶ月経過時より局部的な塗膜のふくれが報告されていたが、約4年経過時では5～10mm径のあばた腐食が一部に発生している。管母材の腐食程度は軽い。あばた腐食部の母材最大腐食量は亜鉛メッキ鋼管の試験片とほぼ同じ程度の値となっている。

M丸 海水サービスポンプ出口管

4.2ヶ月経過

あばた腐食が一部に発生している

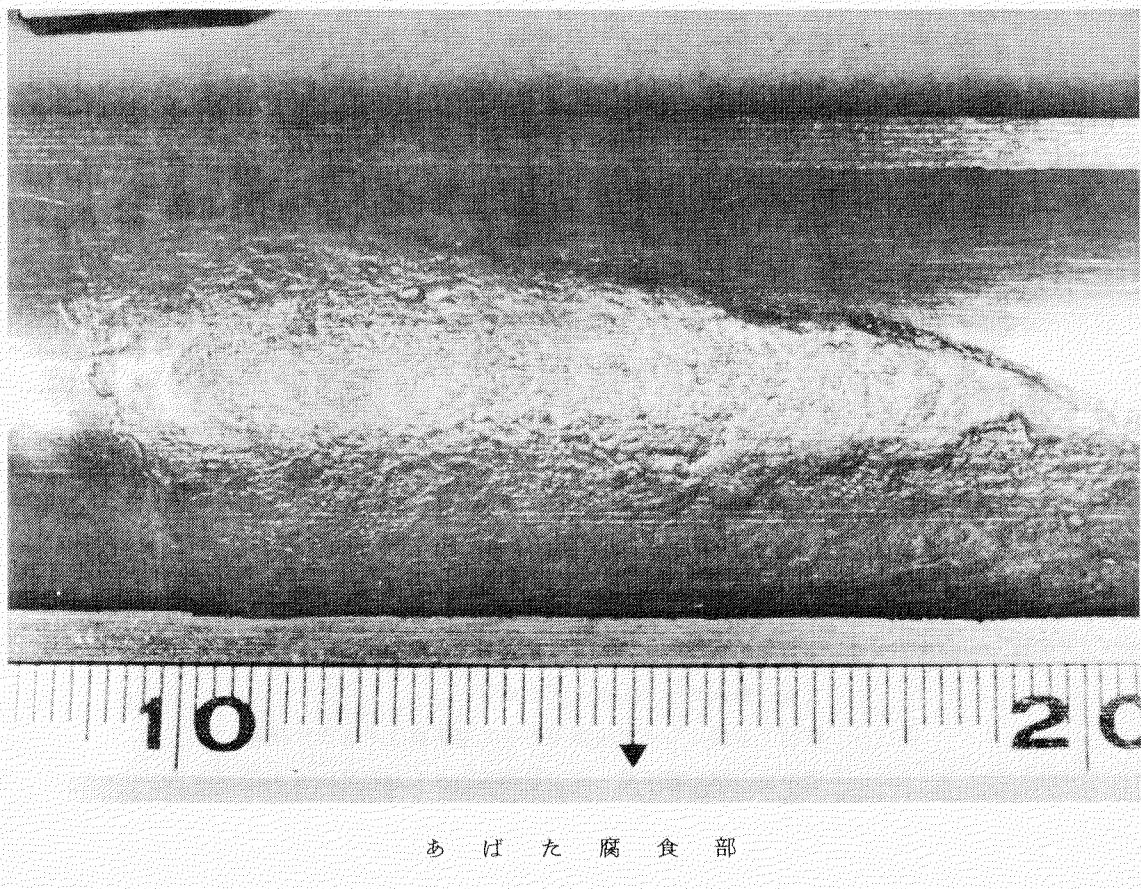
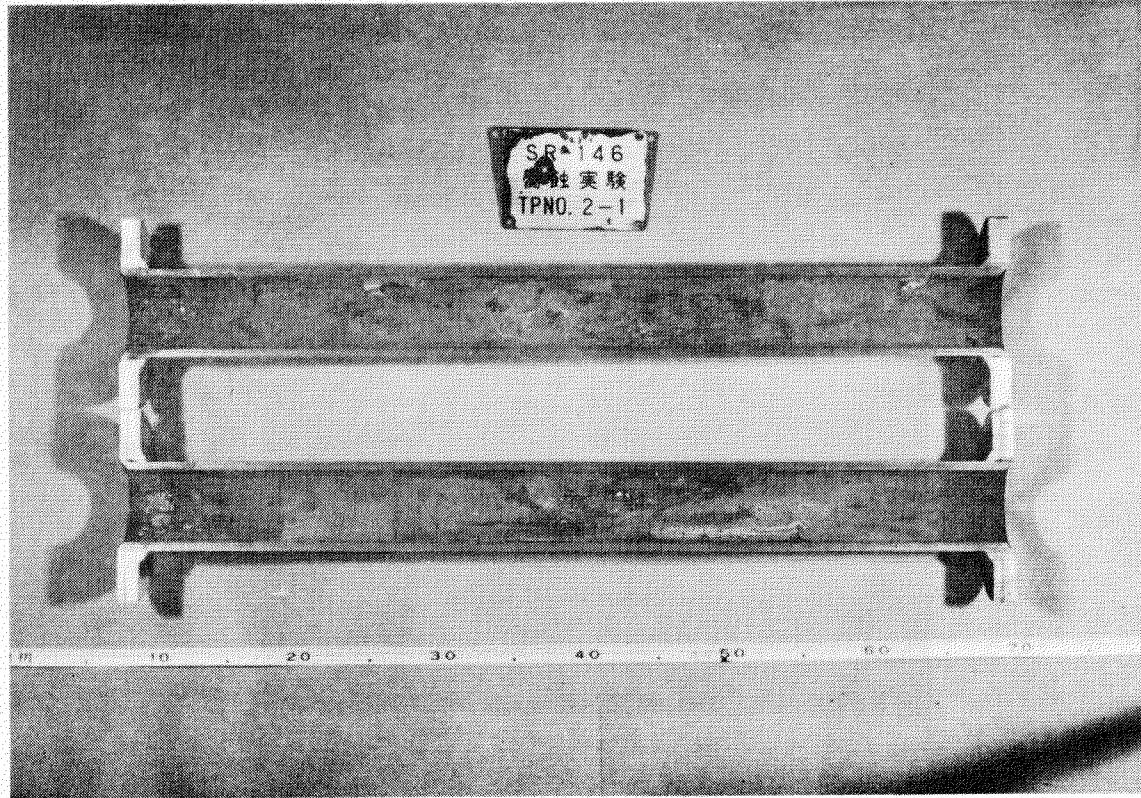
写真 2.1.4 タールエポキシ塗装管の海水による腐食

一方L丸ではフランジから片側の長さ50mm、もう一方は長さ10mmおよび中央部の長さ100mmにわたり、程度は軽いがあげた腐食が発生している。また試験片を二分割した時に長さ約80mmにわたり、半円筒状に塗膜が剥離したが、金属面は錆の発生もなく全く健全であった。

L丸約4年間の使用経過であばた腐食および剥離が報告されているが、これは試験片が50Aという細い管であり、塗装施工面に問題があり、塗膜の密着性が悪かったのではないかと思われる。K丸100Aの試験片は約4年間の使用期間を通じ健在であり、M丸150Aの試験片ではあばた腐食が一部に発生したもの腐食程度は軽く、タールエボキシ塗装管は、施工面に問題がなければ、少なくとも4年程度は良好な防食効果を示すと考えられる。

L丸 海水サニタリポンプ出口管

47ヶ月経過

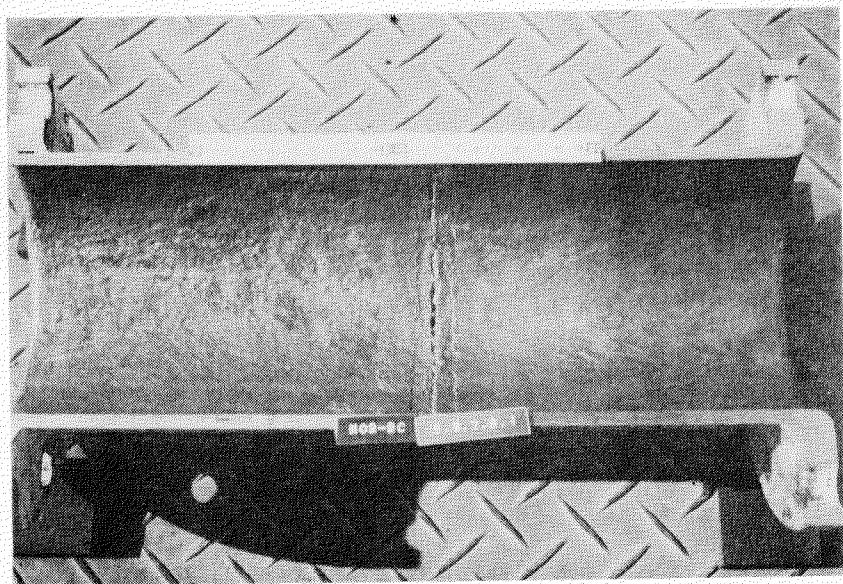
写真 2.1.5 突合せ溶接部の海水による腐食

また、亜鉛メッキ鋼管および無塗装鋼管の試験片に設けた、中央突合せ溶接部はいずれの試験片も溶接部もしくはその周辺が集中的に腐食されており、この部分の最大腐食速度は0.8～1.0mm/yearであった。

亜鉛メッキ钢管および無塗装钢管の突合せ溶接部は、周囲にわたり局部腐食が顕著に発生しており、海水管系統での突合せ溶接継手の採用は、腐食上大きな問題があることが指摘できよう。

K丸 海水サービスポンプ出口管

管中央の溶接継手部 ビードの中心から左右に約20mm
の巾で集中的に腐食が発生している。
また孔食が散見される。シーム部溝腐食は認められない。

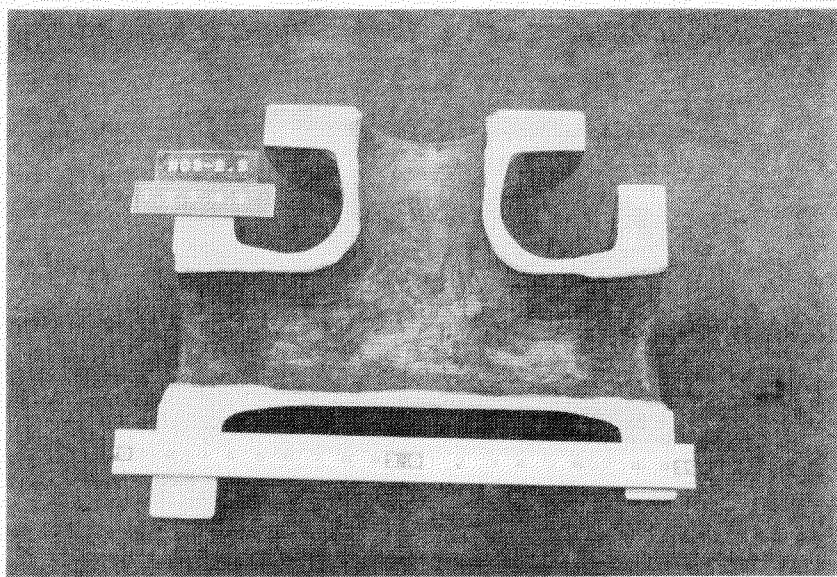
写真 2.1.8 銅合金管試験片と共に装備した鉄鉄ピースの海水による腐食
K丸 海水サニタリー管系
4 8ヶ月経過
黒鉛化腐食がみられ腐食は著しい
詳細は図 2.1.1 参照

銅合金に近接して設けられた鋳鉄ピースおよび亜鉛メッキ钢管フランジ根本部はガルバニック腐食と考えられる激しい腐食を呈すると思われる。

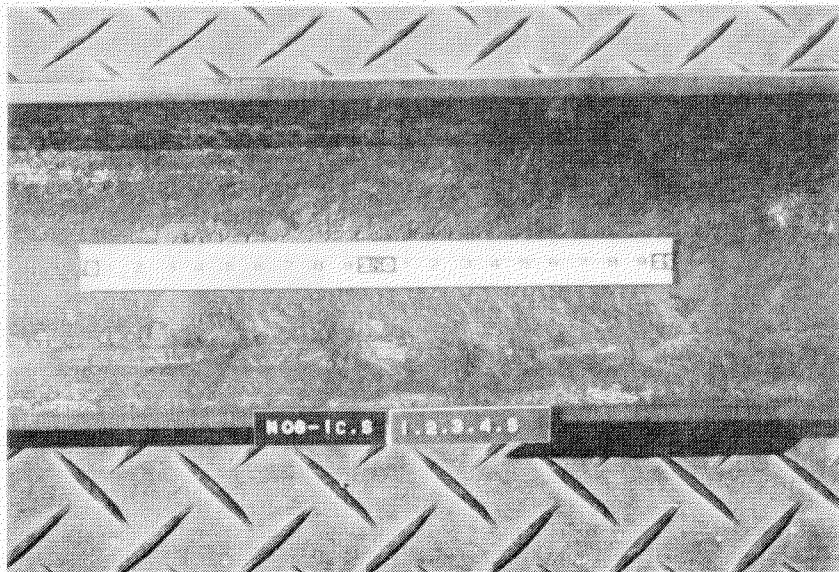
写真 2.1.10 亜鉛メッキ継目無鋼管の海水による腐食
K丸 主機空気冷却器海水出口管
4 8ヶ月経過

K丸ではいずれの試験片もあばた腐食が発生しており、最大腐食速度は0.39～0.42mm/yearとなっている。溝腐食は約4年間の腐食深さ0.4mm程度でありあばた腐食に比較すると腐食減量は少ない。

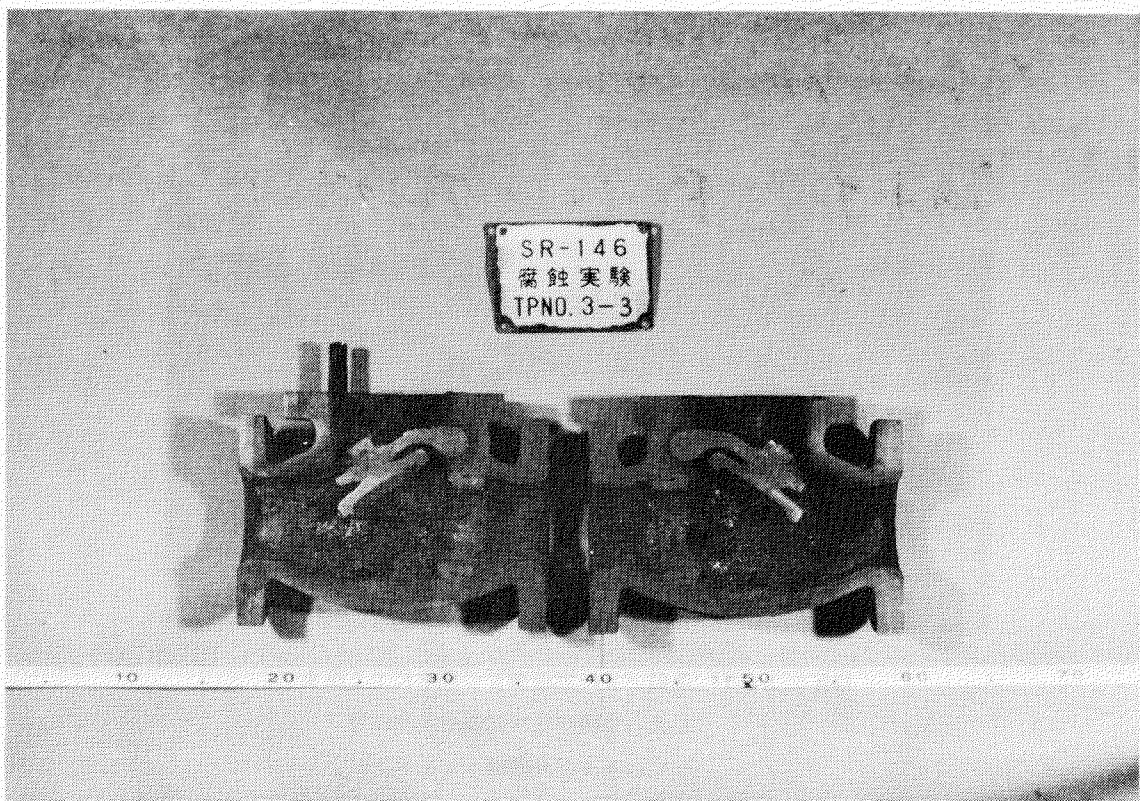
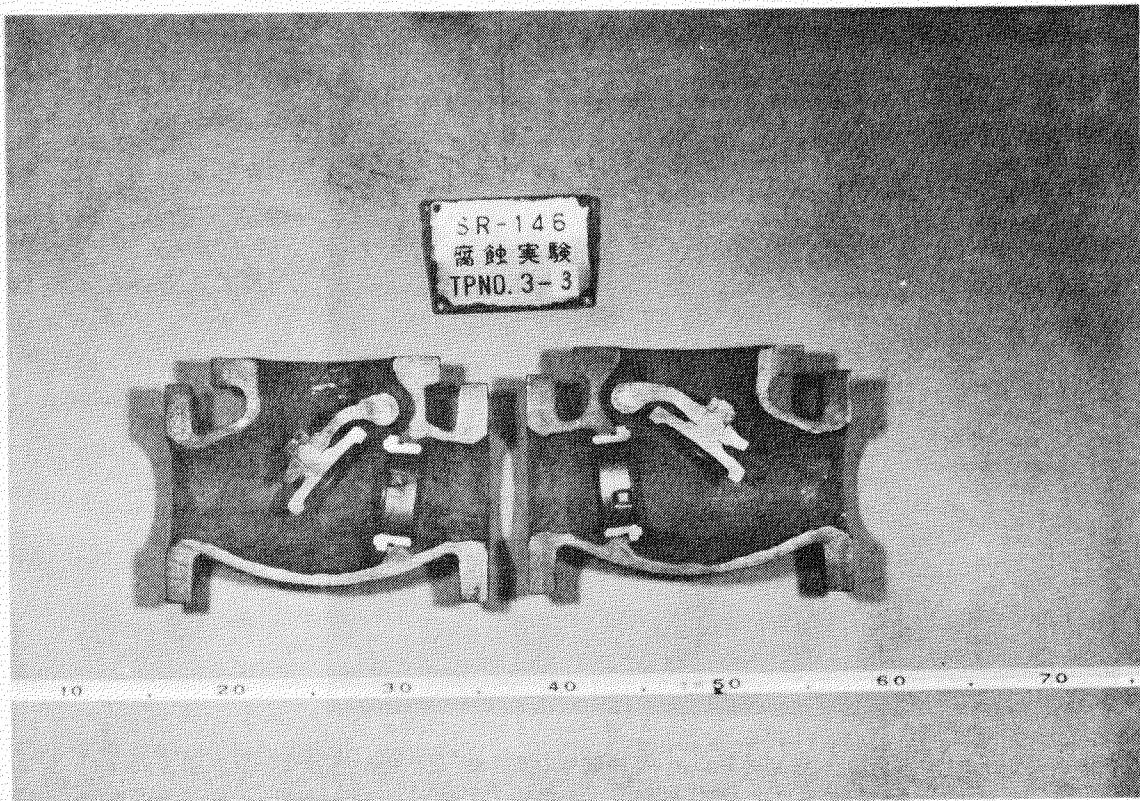
写真 2.1.9 銅合金管試験片と共に装備した鋳鉄ピースの海水による腐食

L丸 海水サニタリーポンプ出口管 47ヶ月経過

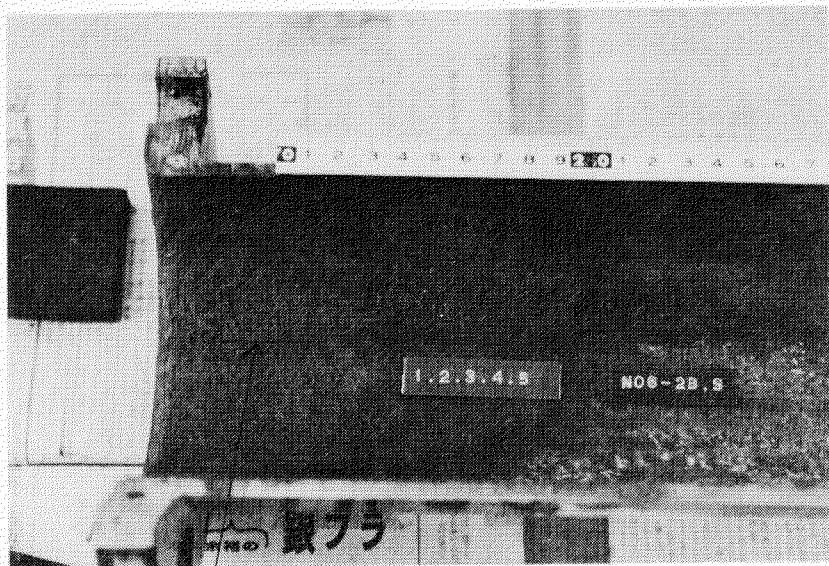
写真 2.1.1.1 亜鉛メッキ電縫鋼管の海水による腐食

K丸では電縫鋼管シーム部に溝腐食が認められたが、L丸、M丸では認められていない。

4年間の調査結果では亜鉛メッキの防食効果が働いている為か、使用温度条件が高いK丸の試験片を除いて、電縫钢管に溝腐食の発生が見られなかった。しかしながら、銅合金管下流に装備した亜鉛メッキ钢管や、塗装钢管と組合せて用いた無塗装钢管など腐食の著しい試験片ではいずれも顕著なシーム部溝腐食が認められている。以上から、さらに腐食程度が進むに従ってシーム部溝腐食が問題になってくるものと考えられる。

K丸 主機空気冷却器海水出口管

4~8ヶ月経過

電縫部溝腐食が見られる。

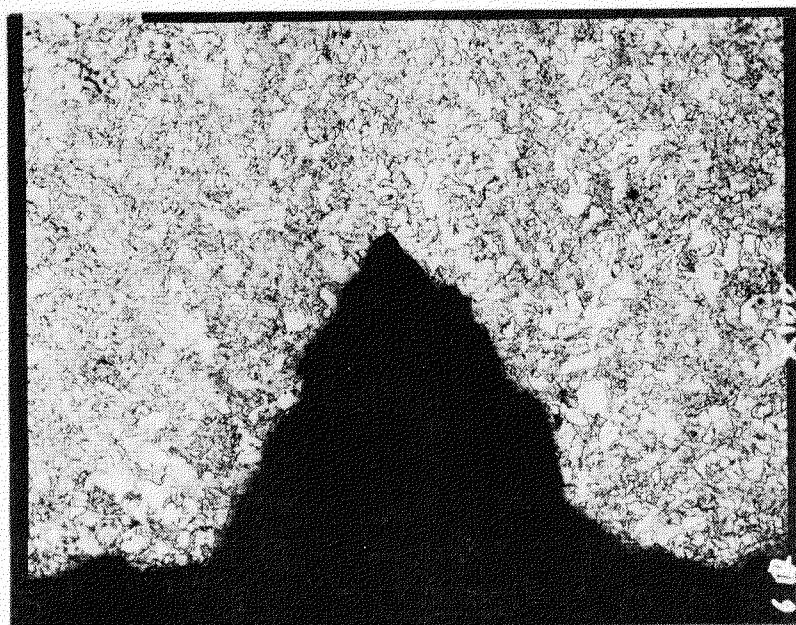
写真 2.1.1.2 電縫鋼管の溝腐食

K丸 主機空気冷却器海水出口管

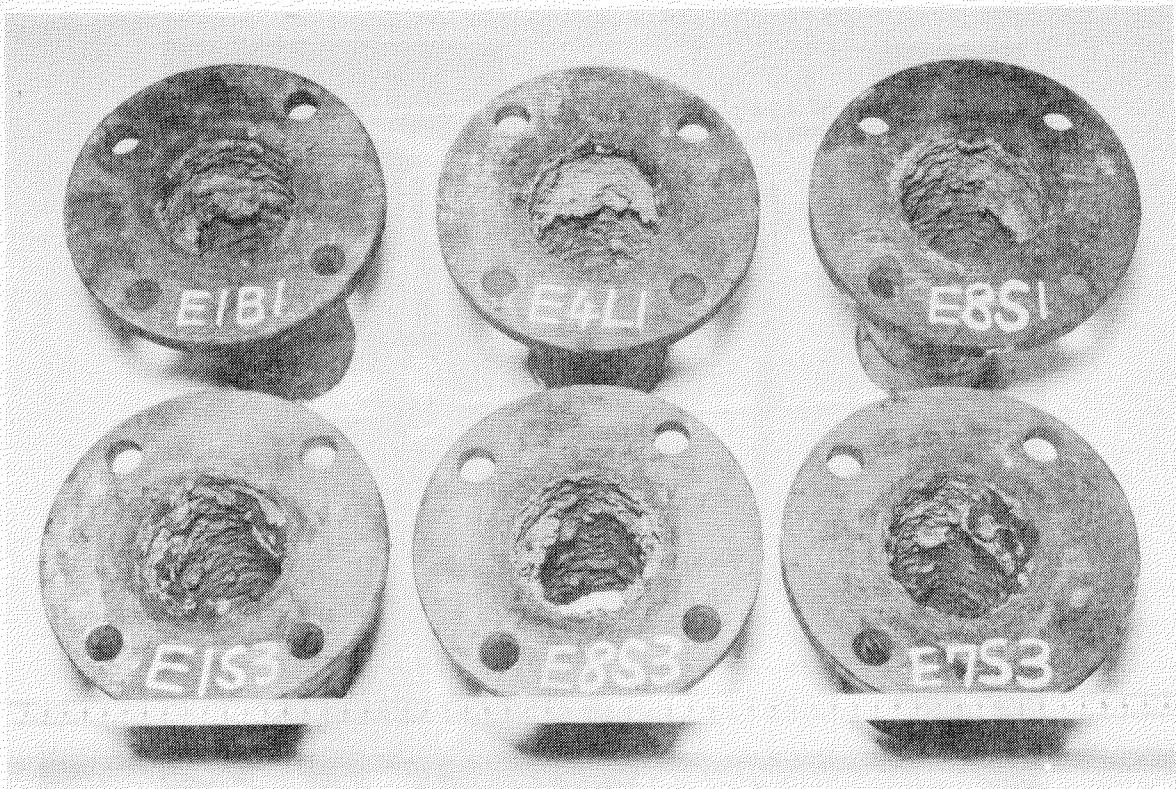
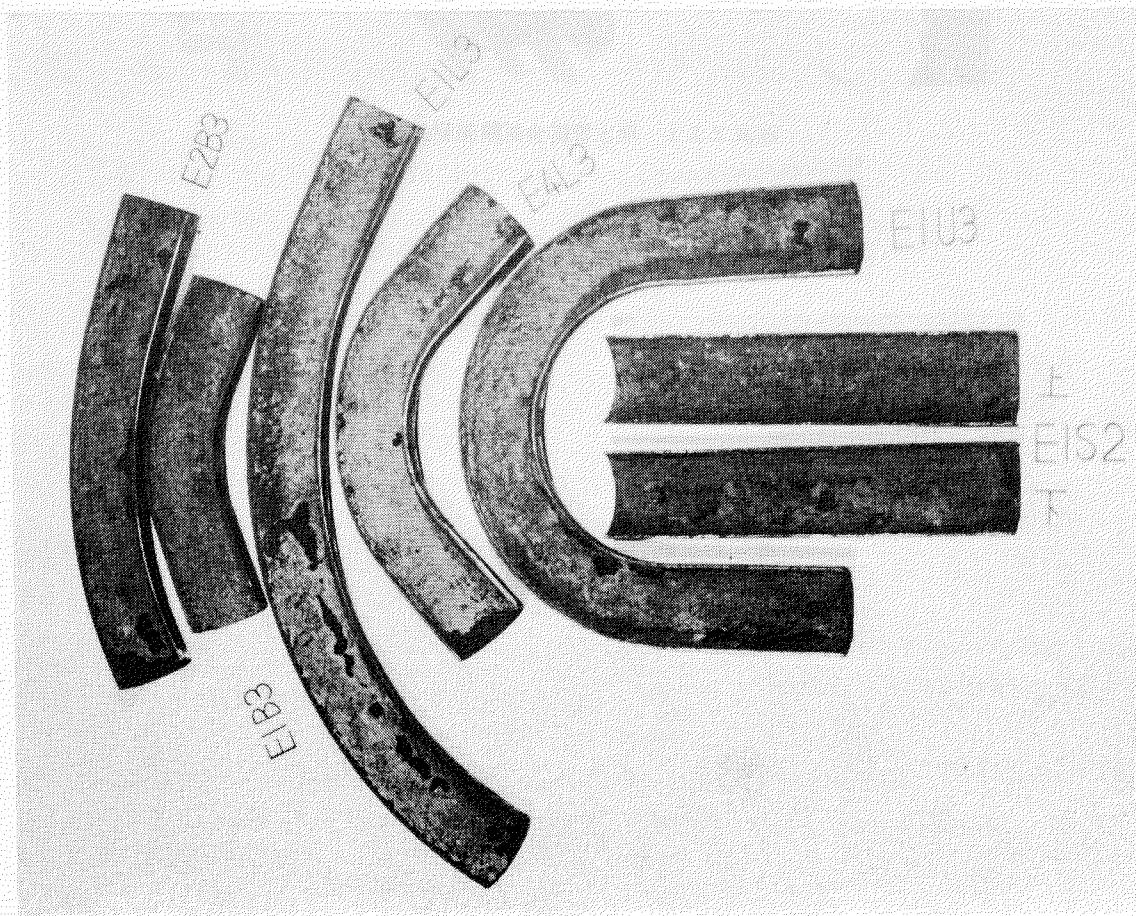
写真 2.2.2 普通電縫鋼管の腐食生成物付着状況

普通電縫鋼管および鍛接鋼管の腐生成物付着状況を写真 2.2.2 に示すが、パイプ内面は全面に亘って 1~5 mm 厚さの赤褐色の腐生成物で覆われていた。写真 2.2.3 に酸洗後の钢管内面の状況を示すが、電縫钢管のシーム部は明らかに溝状に腐食していた。

写真 2.2.2 から明らかなように、この溝腐食はかなり厚い腐食生成物で覆われていてもシーム部に選択的に生じて

おり、また熱処理によってもこの溝腐食を防止できずかえって促進する可能性もあることは注目する必要がある。

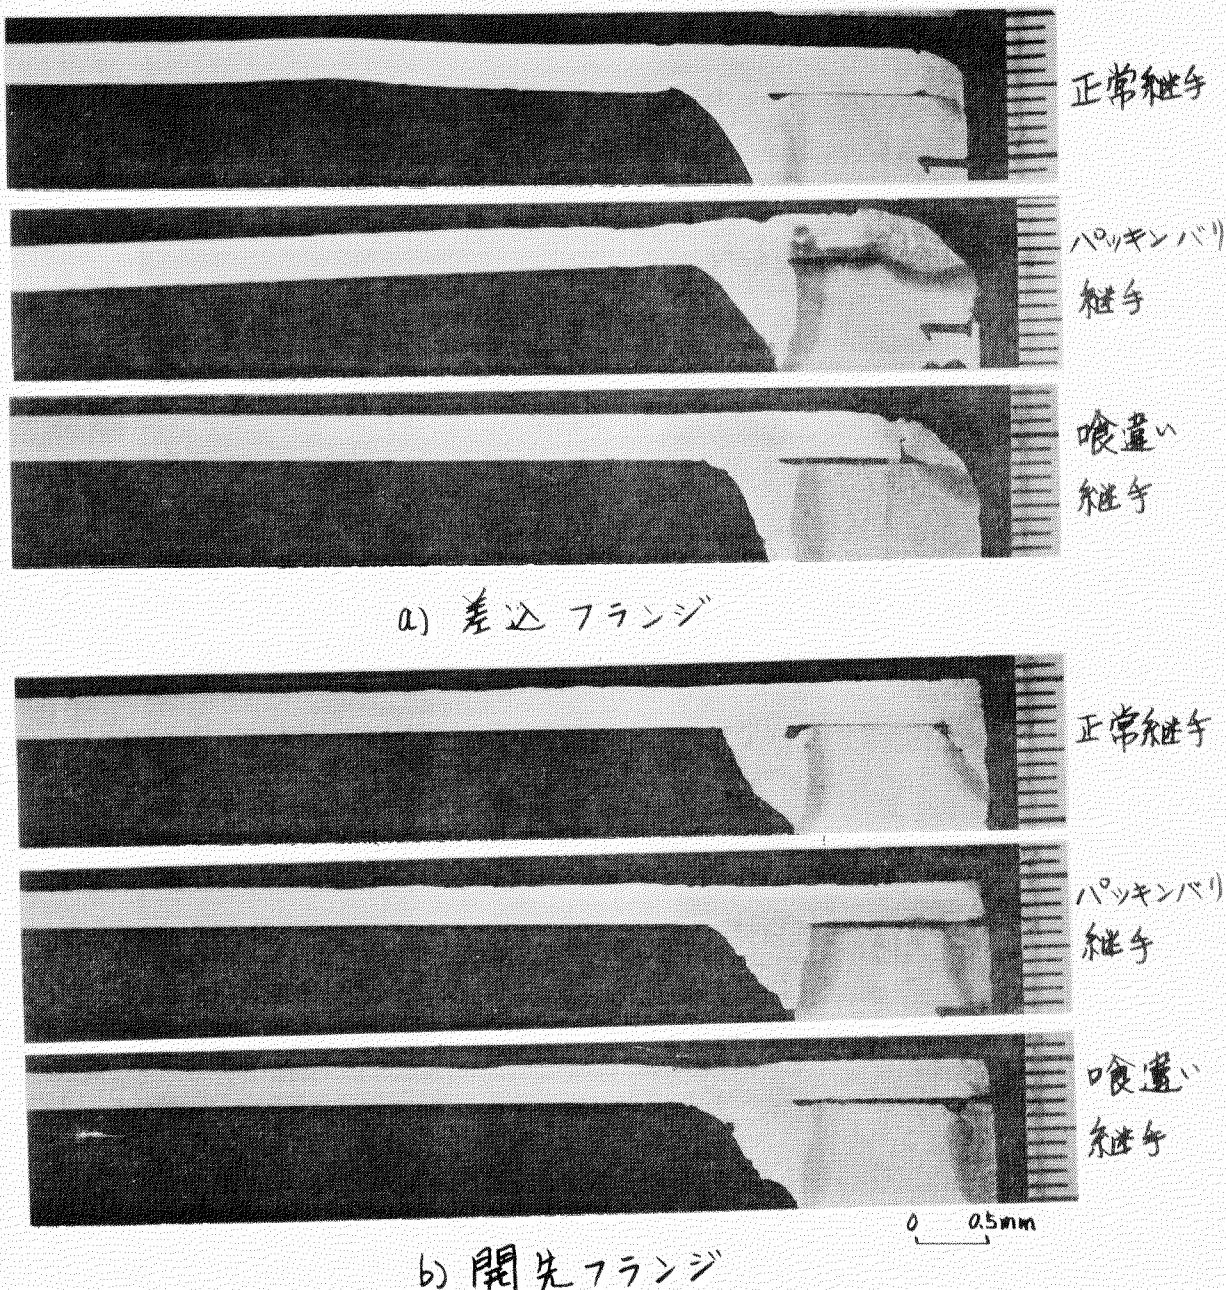
写真 2.2.5-2 フランジ部腐食状況(通水期間 26.5ヶ月)

- (1) 電縫钢管の溝腐食深さは 1.87 mm/year に達するものもあり、電縫钢管の場合、フランジ近傍の局部腐食よりも溝腐食の方が激しい。
- (2) 電縫钢管の溝腐食深さは、直管-曲り部-フランジ部の順に大きくなっている。
- (3) 鍛接钢管のシーム部にも 1.0 mm/year 程度の溝腐食が生じることがあるが、鍛接钢管の場合、フランジ近傍の局部腐食速度も 0.8 mm/year に達する。
- (4) フランジシール溶接部の腐食は差込フランジの方が、開先フランジよりも激しい傾向がある。(写真 2.2.5 参照)

曲げ半径が2D～5D、流速が1.9m/sec～4.9m/sec(管径80A～50A)の場合、曲げ角度および流速の腐食速度に及ぼす影響を明確にすることは出来なかった。しかしながら写真2.2.5から明らかのように、曲げ部および直管部においてもフランジ近傍部とほぼ同様な局部腐食が認められ、その腐食速度もフランジ近傍部と同じ約0.8mm/year程度と考えられる。

(普通電縫鋼管 50A, 流速 4.9m/sec, 流入側)

注)※ フランジシール溶接部の腐食量については定量的な値を出すことは出来なかつたが、写真2.2.5から明らかのように、開先フランジの方が差込フランジより望ましいようである。

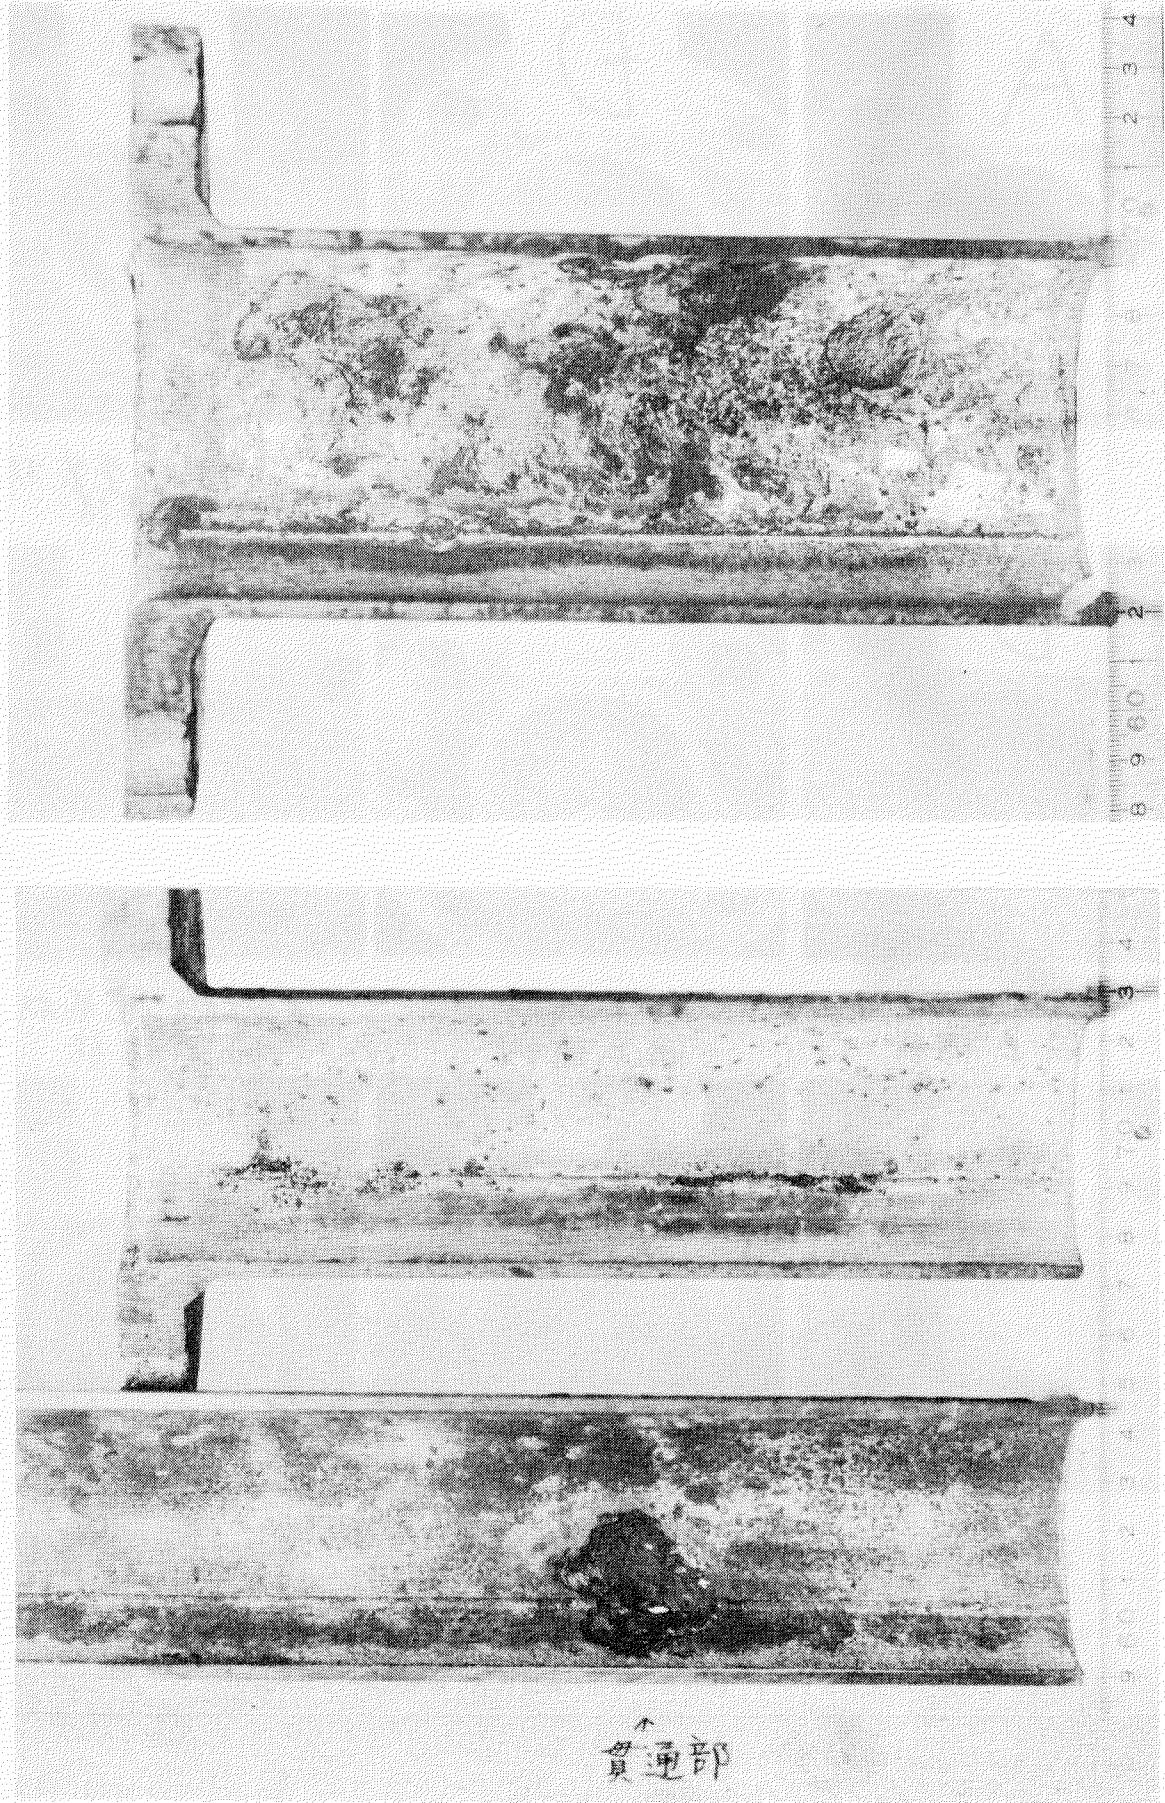
写真 2.2.8 A1 メッキ材の腐食状況

写真2.2.15に示すように、アルミメッキ膜が完全に密着している部分ではすぐれた耐食性を示したが、部分的にメッキ膜の剥離が生じ、その部分が集中的に腐食する現象が生じた(表2.2.19参照)。
