# SR 242

SHIP RESEARCH SUMMARY REPORT

原油タンカーの新形コロージョン挙動の研究

成 果 報 告 書

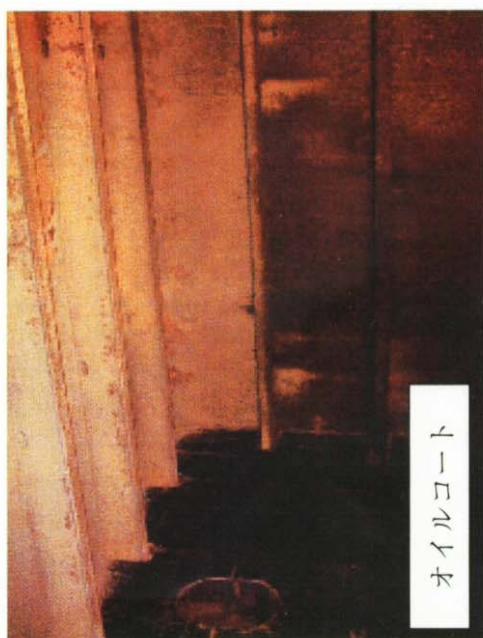
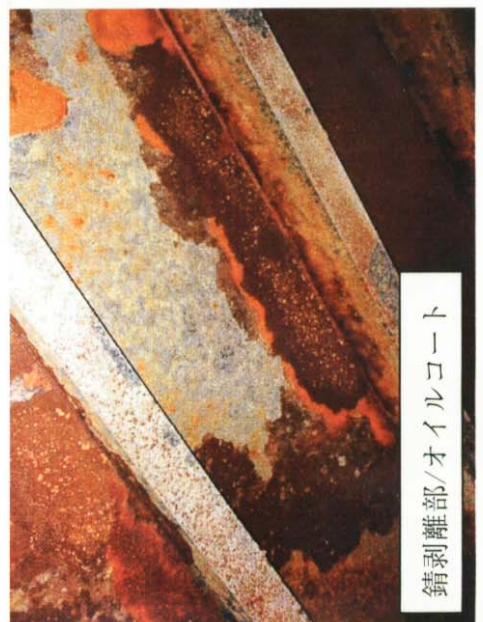
鉄剥離部/オイルコート

オイルコート

剥離鉄

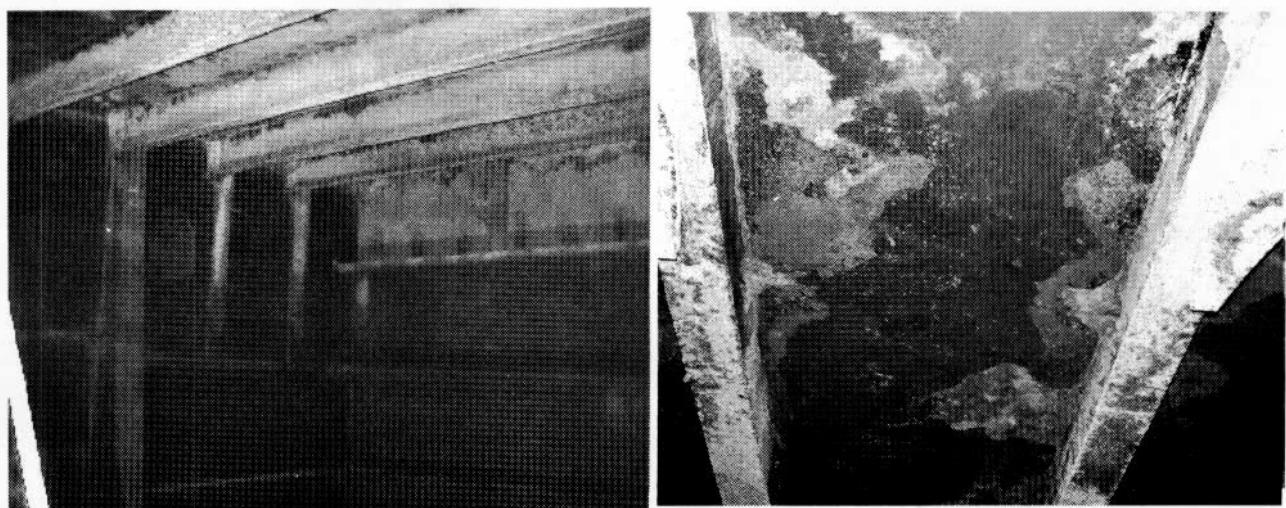
図5 実船上甲板裏面での典型的腐食発生状況（VLCC）

実船調査時に撮影した上甲板裏面の外観を図5に示すが、上甲板裏面は、調査船毎で異なった様相を呈した。一般的に灰(銀白)色の物質を人為的に剥離させると黒色の原油分が見られる場合が多くた。また、剥離現象の有無により外観は異なり、剥離面の色も黒色から赤色まで様々な色であった。入渠時検査時にはCOT内は海水張りや海水洗浄されるために、外観から腐食を論じることは判断を誤る恐れがあり注意を要する。図5からわかるように、上甲板裏面では腐食生成物の剥離が頻繁に起り、落下した腐食性生物がタンク底板に層状に堆積した船もみられた。

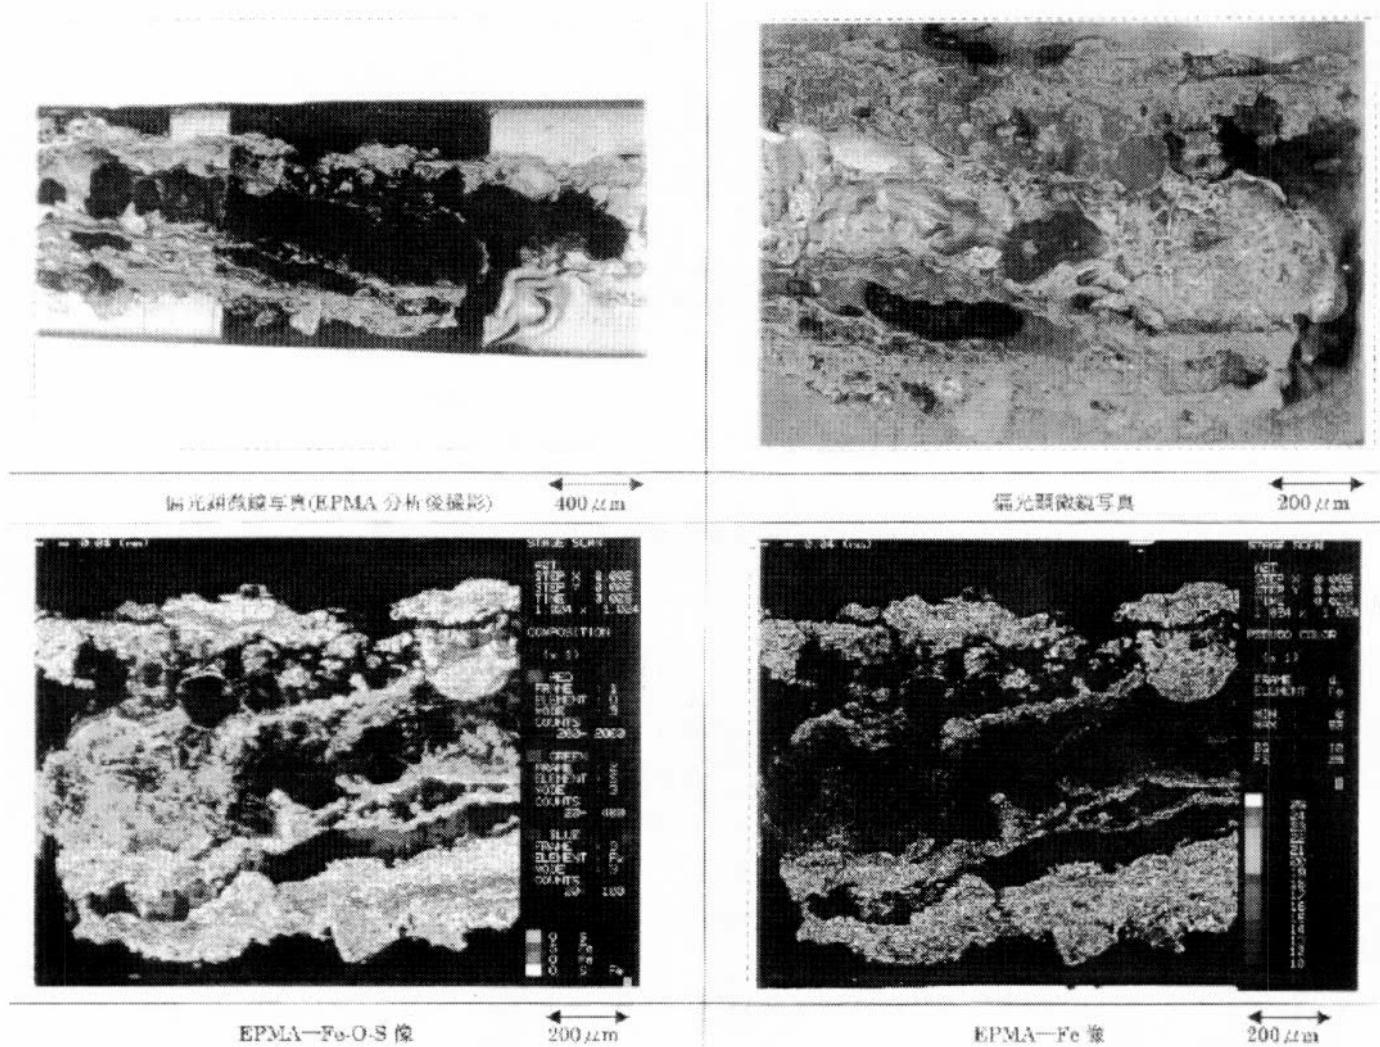
図 6 上甲板裏に生じた錆の断面 EPMA 分析結果の一例

上甲板から剥離した腐食生成物の厚さは1mm程度であり、断面をEPMAで分析した典型的な結果を図6に示す。腐食生成物は、固体Sと酸化鉄が交互に積層された混合物であり、定量分析結果では固体Sが60wt%を占めることが判明した。当初、「剥離落下する錆の量が非常に多く、急速に腐食が進行している」との憶測がなされた。しかしながら、H<sub>2</sub>SとH<sub>2</sub>Oを含むガス環境条件下で、酸化鉄(FeOOH)表面が存在すると、鉄表面上に固体Sが析出する(H<sub>2</sub>Sガスの脱硫手段である「ボックス法」)ことは知られており、この固体Sの析出反応は鉄の腐食とは無関係であるので、上甲板裏面からの腐食生成物の落下量と腐食速度とは直接結びつかないことが明らかになった。

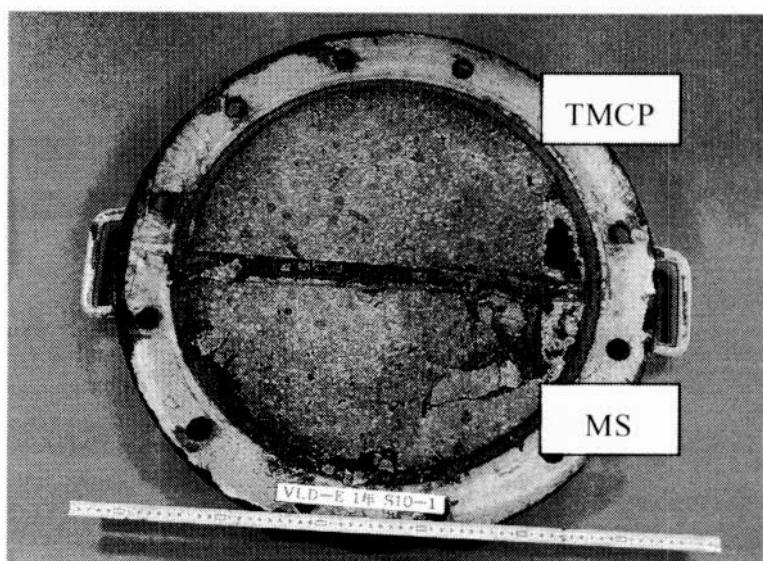
図 7 実船（上甲板裏面）暴露試験片

この結果から、腐食状況ならびに腐食の状態に鋼種の影響は無く、実船計測板厚結果と一致していることが確認された。また、錆厚さは暴露期間に無関係にはほぼ一定であることが判明した。図 7 に試験完了時の試験片の外観を示す。

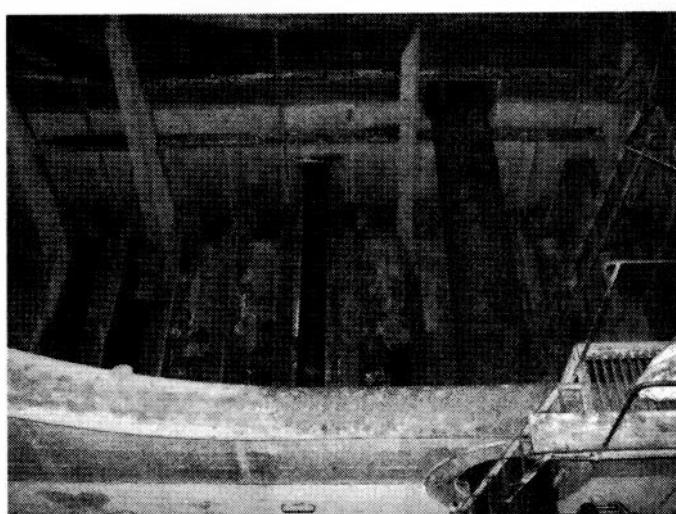
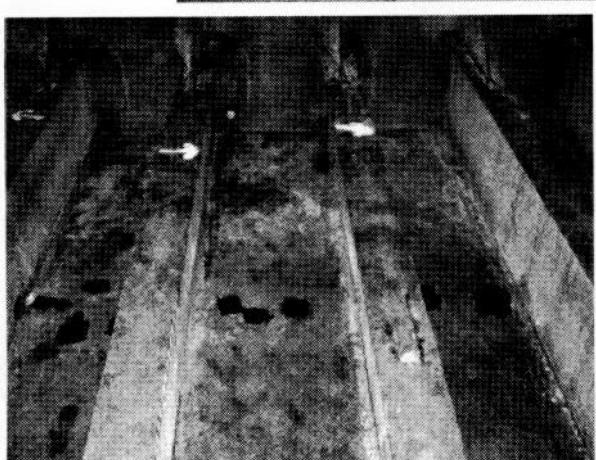
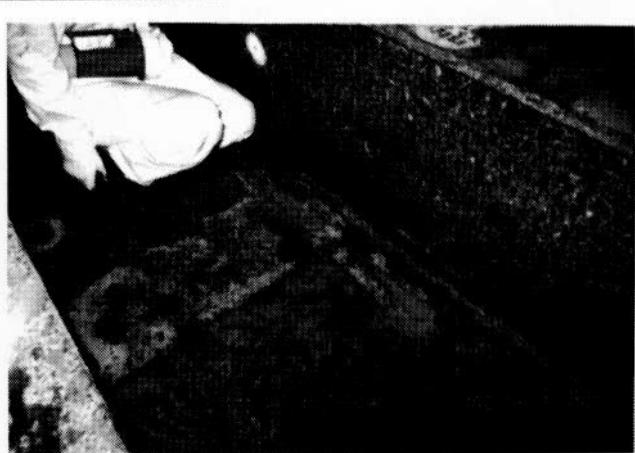
図 16-1 タンク底板での孔食発生状況（典型的な事例 S/H）

S/H の孔食は、タンク底板のドレンホール間の水路、オイルコートが不完全な COW (Crude Oil Washing) シャドー境界部、ロンジ材フランジ面等で観察された。一方、D/H の孔食はタンク全底面発生し、場所の特定が難しいが、上部の構造物（ホリゾンタルガーダ端部、パイプライン等）からの液滴下個所に多く生じている場合もあった。代表的な孔食発生状況を図 16 に示す。これらの観察結果から、D/H と S/H に共通して、タンク底板に存在する水の滞留と鋼表面に形成されるオイルコートの状況が孔食発生に関係していることが想定された。

S/H では図 16-1 のように、タンク底板に縦横に構造部材が配置されているが、D/H ではその部材

数が非常に少なく平坦であるため、COW シャドーが極端に少ない。この結果、S/H と D/H のタンク底板での COW 実施時のオイルコート生成と洗浄剥離の効果が大きく異なる。就航直後から D/H の孔食発生頻度が S/H に比べて高いのは、これが原因の 1 つと推定される。

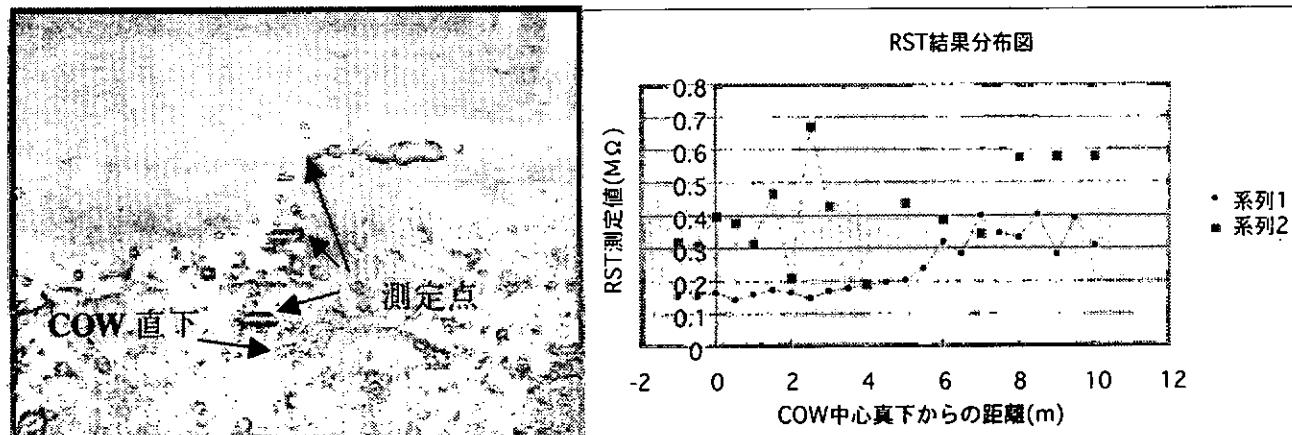
図 17 タンク底板の RST によるオイルコートの健全性評価

オイルコート厚さは、COW の照射状態に影響を受けるものと想定し、D/H の COW マシーン直下から縦隔壁に向かってタンク底板の皮膜抵抗を計測した。結果を図 17 に示す。COW 直下では遮蔽性が低く、離れるに従って改善され、オイルコートの膜厚がマクロ的に変化した。また、各種内構部材や配管により生じる COW シャドー部ではオイルコートが厚く、タンク底板においては、オイルコートの状態が不均一であることが認識された。

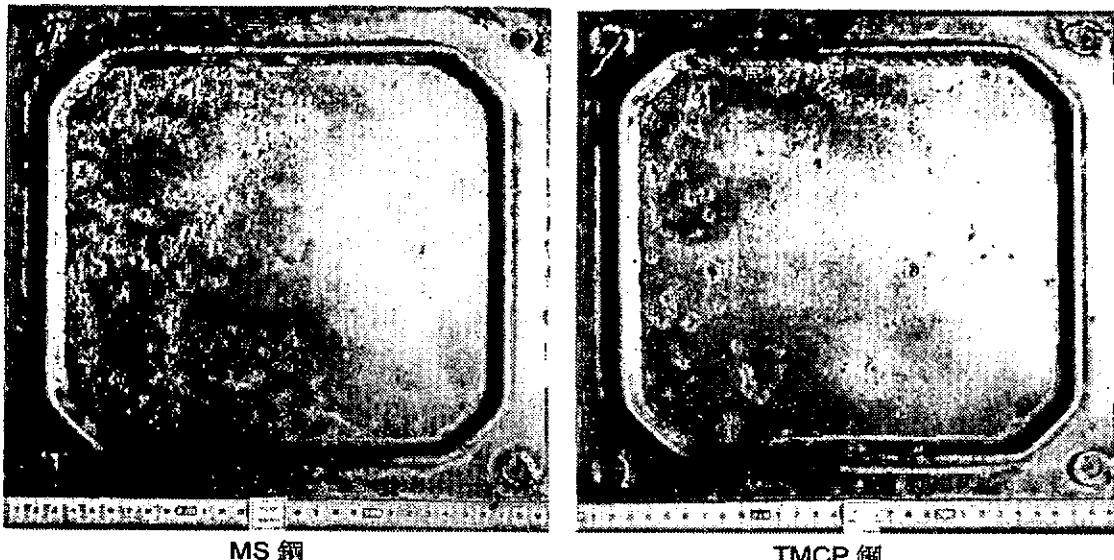
図 19 暴露試験結果（試験片外観：表面錆層除去後の状況）

運行中の D/H の船底近傍のホリゾンタルガーダー上に暴露試験片を設置し、約 2 カ年の暴露試験を実施した。試験片は、MS と TMCP 鋼の 2 種類で、表面処理をミルスケール付き、表面研削、ショットブラスト、ショッププライマー塗装の 4 種類を用意した。また、滞留水の影響が明確に現れるよう、各試験片の 4 周縁を高くする形状にした。各試験片の表面錆除去後の状況を図 19 に示すが、表

面に明瞭に孔食が発生していることが分かる。

鋼種および表面処理が孔食発生に及ぼす影響を評価したが、TMCP 鋼と MS の間で差はなく、表面にミルスケールがあるものは孔食が生じやすいことが判明した。また、ショッププライマーも孔食に對しては殆ど耐食性の効果がないことが分かった。

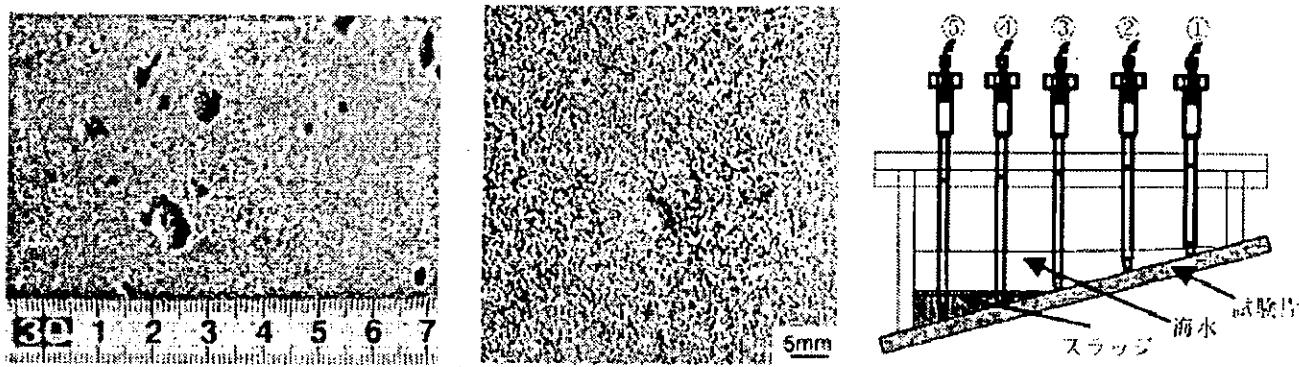
図 22 実船 COT 底板模擬試験（ミルスケール、人工オイルコート評価）

タンカーの COT の底板を模擬した大型タンク試験装置を製作し、孔食再現試験を実施した。装置には気相と液相があり、気相には IGS に 3000~5000 ppm H<sub>2</sub>S を添加したガスを使用し、液相部には海水を張った。試験片はミルシートのまま、スラッジとパラフィン混ぜて塗布した模擬オイルコート塗布試験片等で行った。試験片は傾斜させ、実船より採取したスラッジを試験片上に置いたが、非堆積部も作り出した。図 22 に試験装置と試験結果の一例を示す。ミルスケールままおよび模擬オイルコート塗布試験片で、進行速度の速い孔食を実験室的に再現することができた。特に、ミルスケール付きの試験片では、実船で見られたのと酷似したシャープな孔食が再現された。
