日本船舶振興会 昭和 46 年度 補助事業
“船舶の構造・性能に関する基礎的研究”

研究資料 No.150

第 115 研究部会
大口径荷油管の腐蝕対策に
関する研究
報 告 書

昭和 47 年 3 月

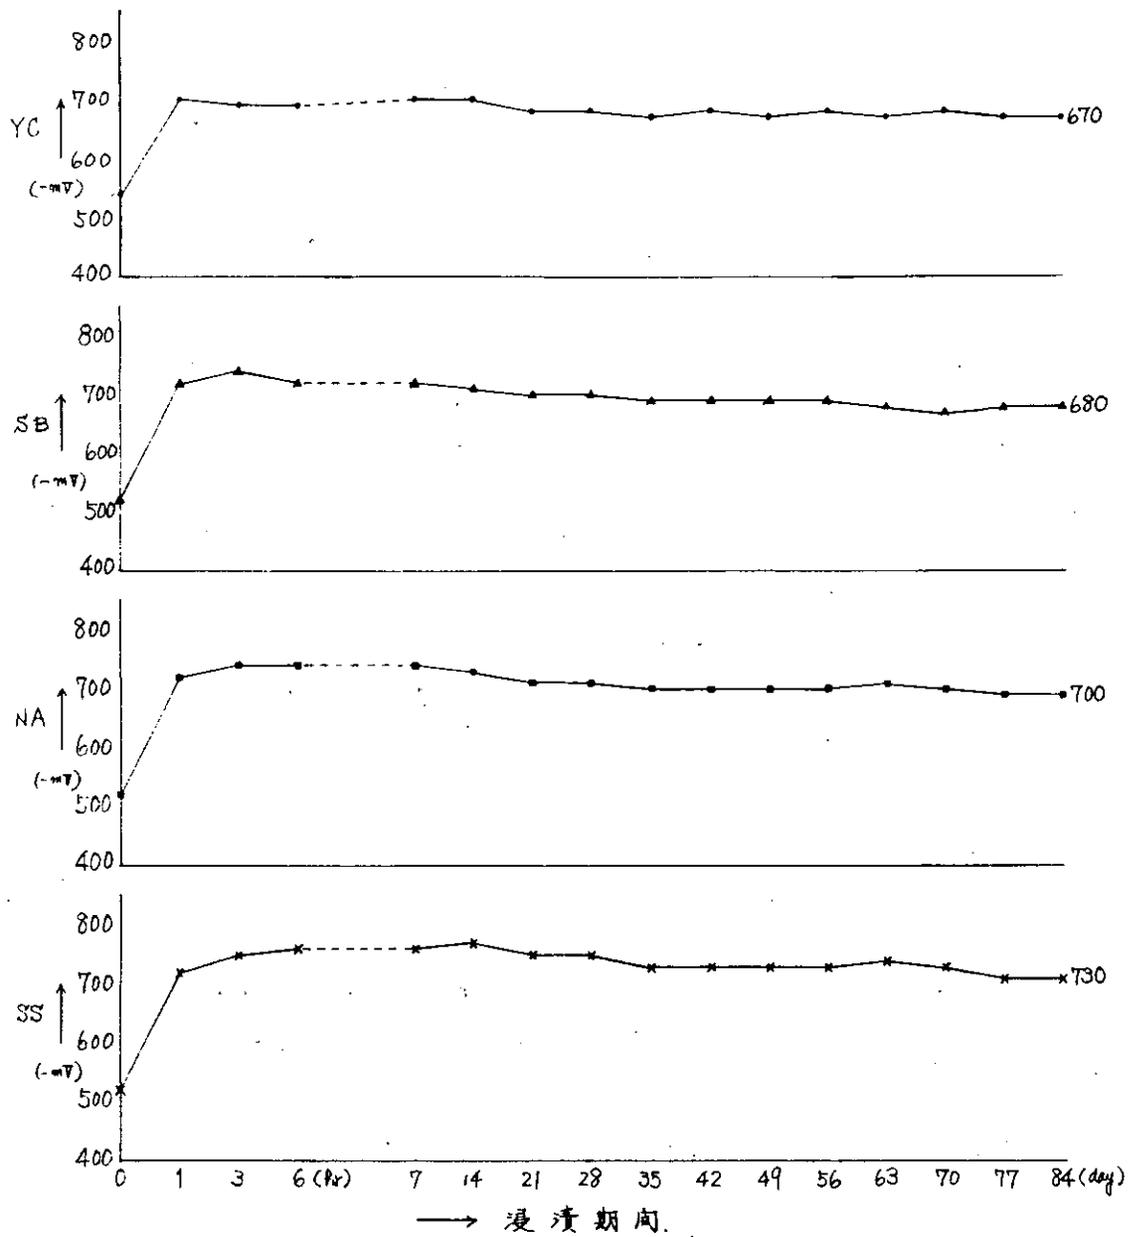
供試材の自然電極電位の測定結果は図・1.1.1に示す。

図・1.1.1 海水中における供試材の自然電極電位の変化状況

(1). 海水中における試験用鋼板と船体用鋼板の自然電極電位の変化状況は図 1.1.1 に示され、この試験によらば乾湿交互の影響は図・1.2.1, 図・1.2.2 に示されている。両試験により、同一鋼種のあや程度落着いた自然電極電位は次の通りであった。

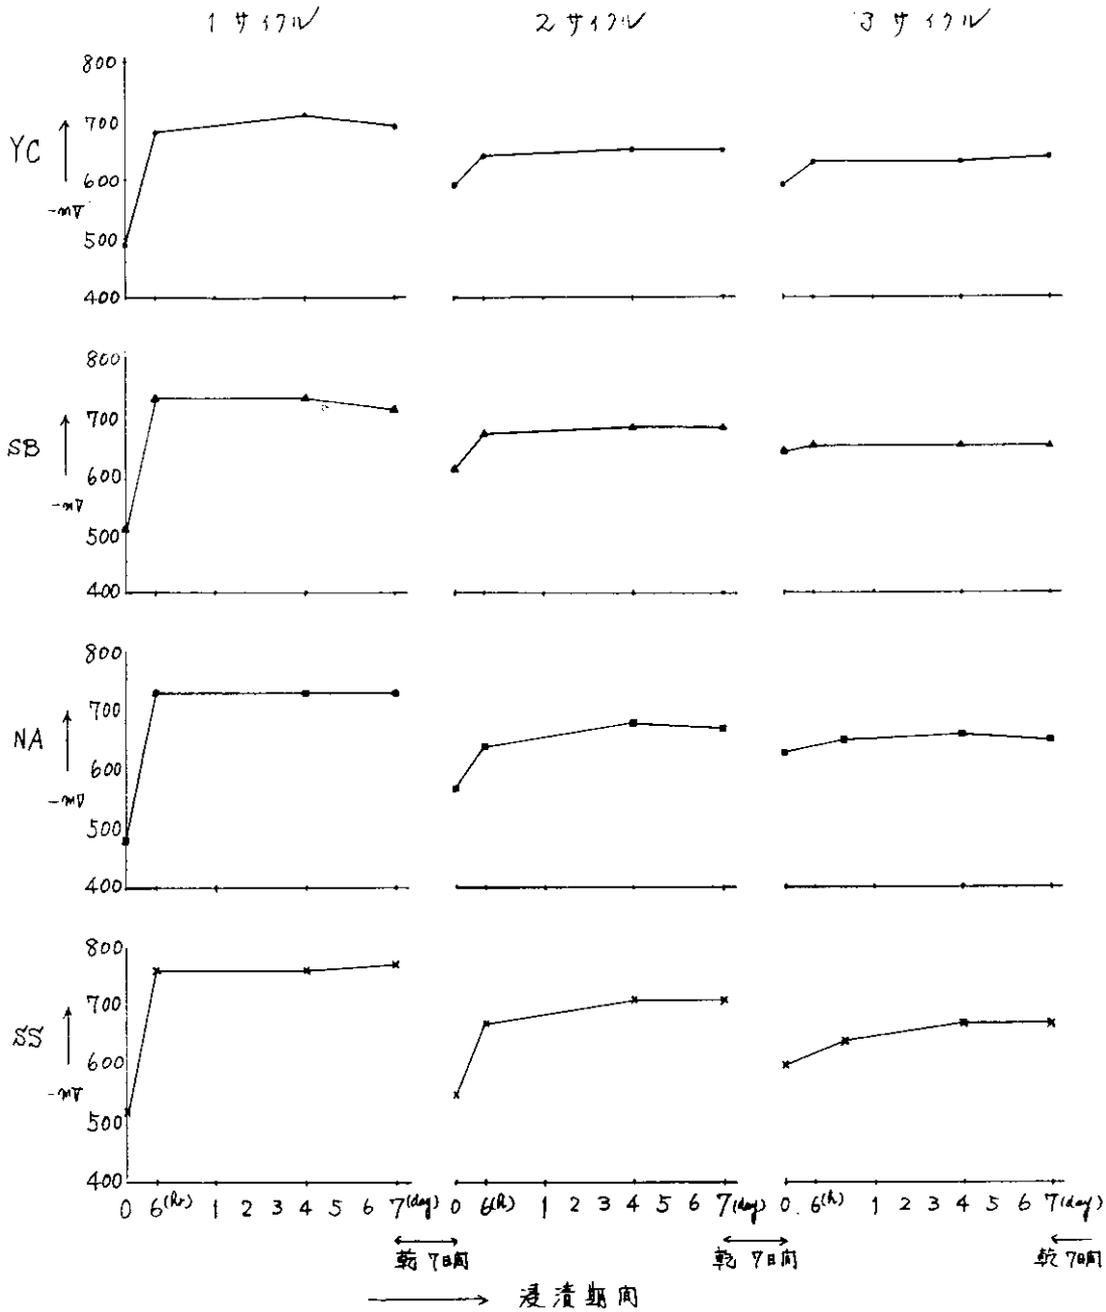
乾湿交互くり返しにおける湿の状態(浸漬)のサイクルごとの自然電極電位測定結果は図・1.2.1及び1.2.2を示す。

図 1.2.1 乾湿交互試験における運の状態の自然電極電位の変化。
(1 サイクル ~ 3 サイクル)

(3). さらに乾湿交互の結果から1サイクルごとの浸漬直後と6時間経過時の電位の低下状況はサイクルが多くなるほど変化が少くなっている。

(4). サイクルごとの浸漬直後の自然電極電位はサイクルが多くなるほど卑(less noble)になる傾向を示し、一方1サイクル内の安定した電位はサイクルが多くなるほど貴(noble)になる傾向を示している。

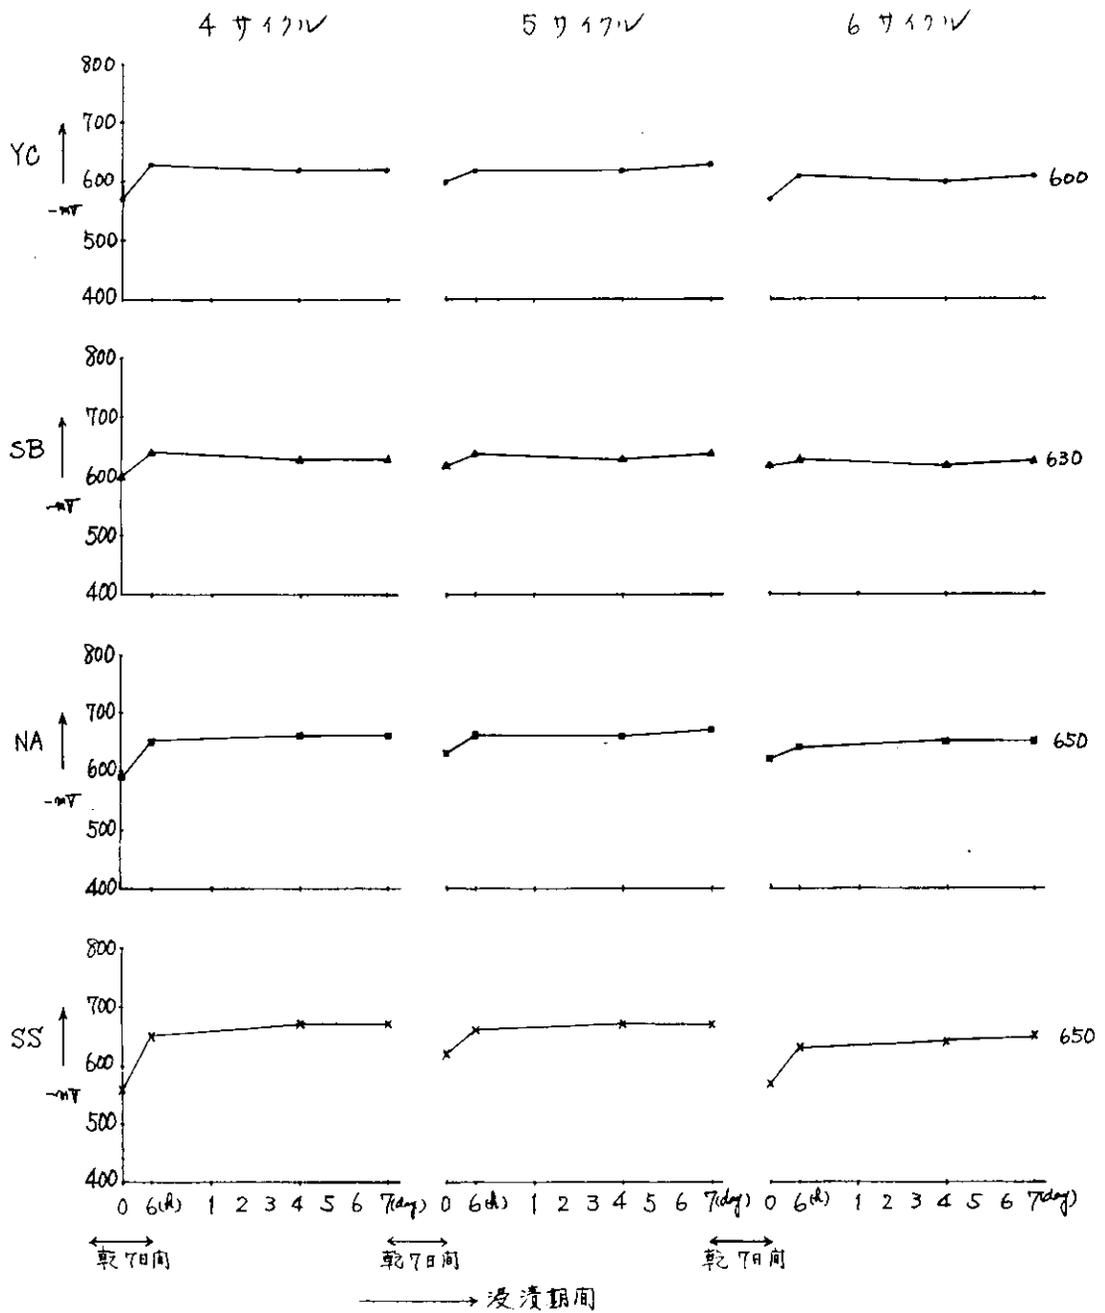
図・1.2.2 乾湿交互試験における湿の状態の自然電極電位の変化 (4サリル ~ 6サリル)

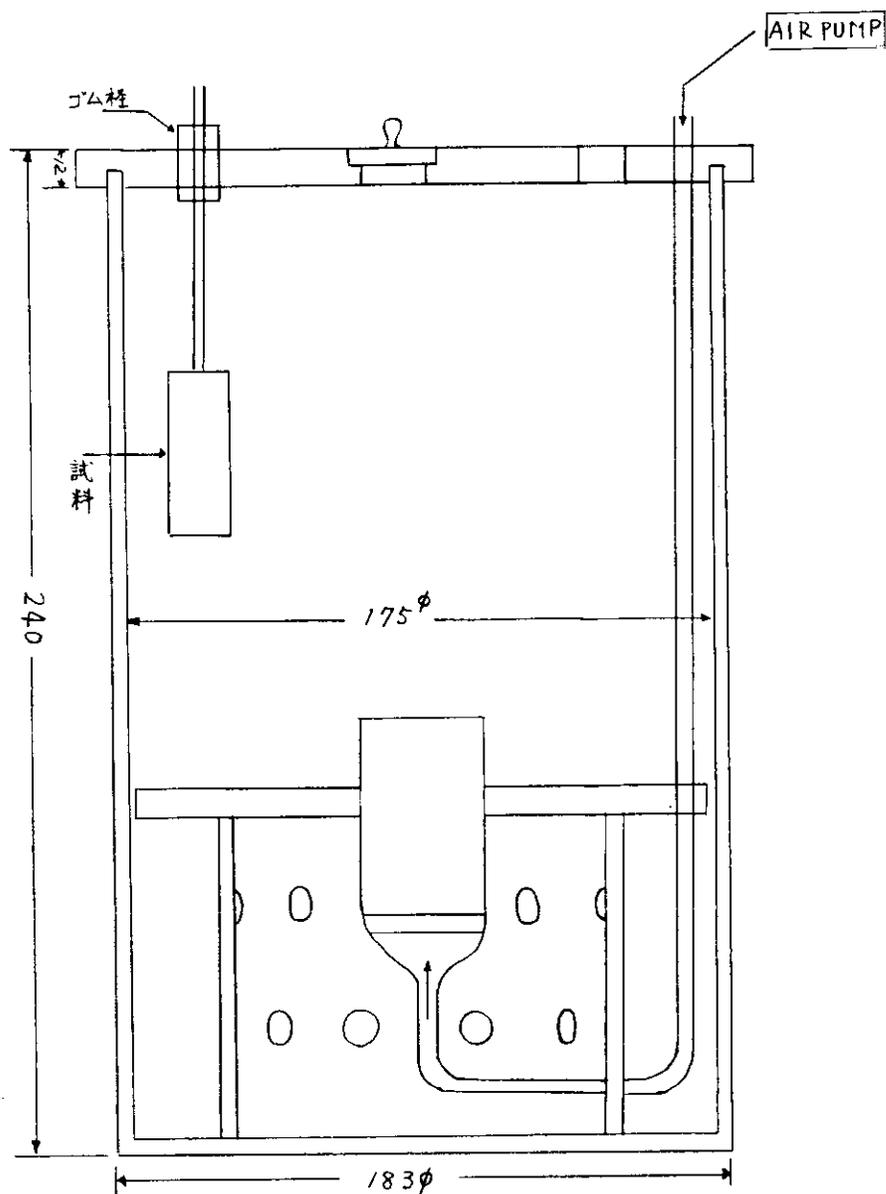
図1.3.1に試験装置の略図を示す。恒温槽の中に腐食試験槽 $183\phi \times 240 \times 3^{mm}$ の硬質ガラス製で、空気吹込みは、AQUARIUM AIR PUMPを使用しエアポンプよりビニール管で図に示す如くガラス沪過器の沪過細孔(30~20 μ)より通気した。

図1.3.1 試験装置

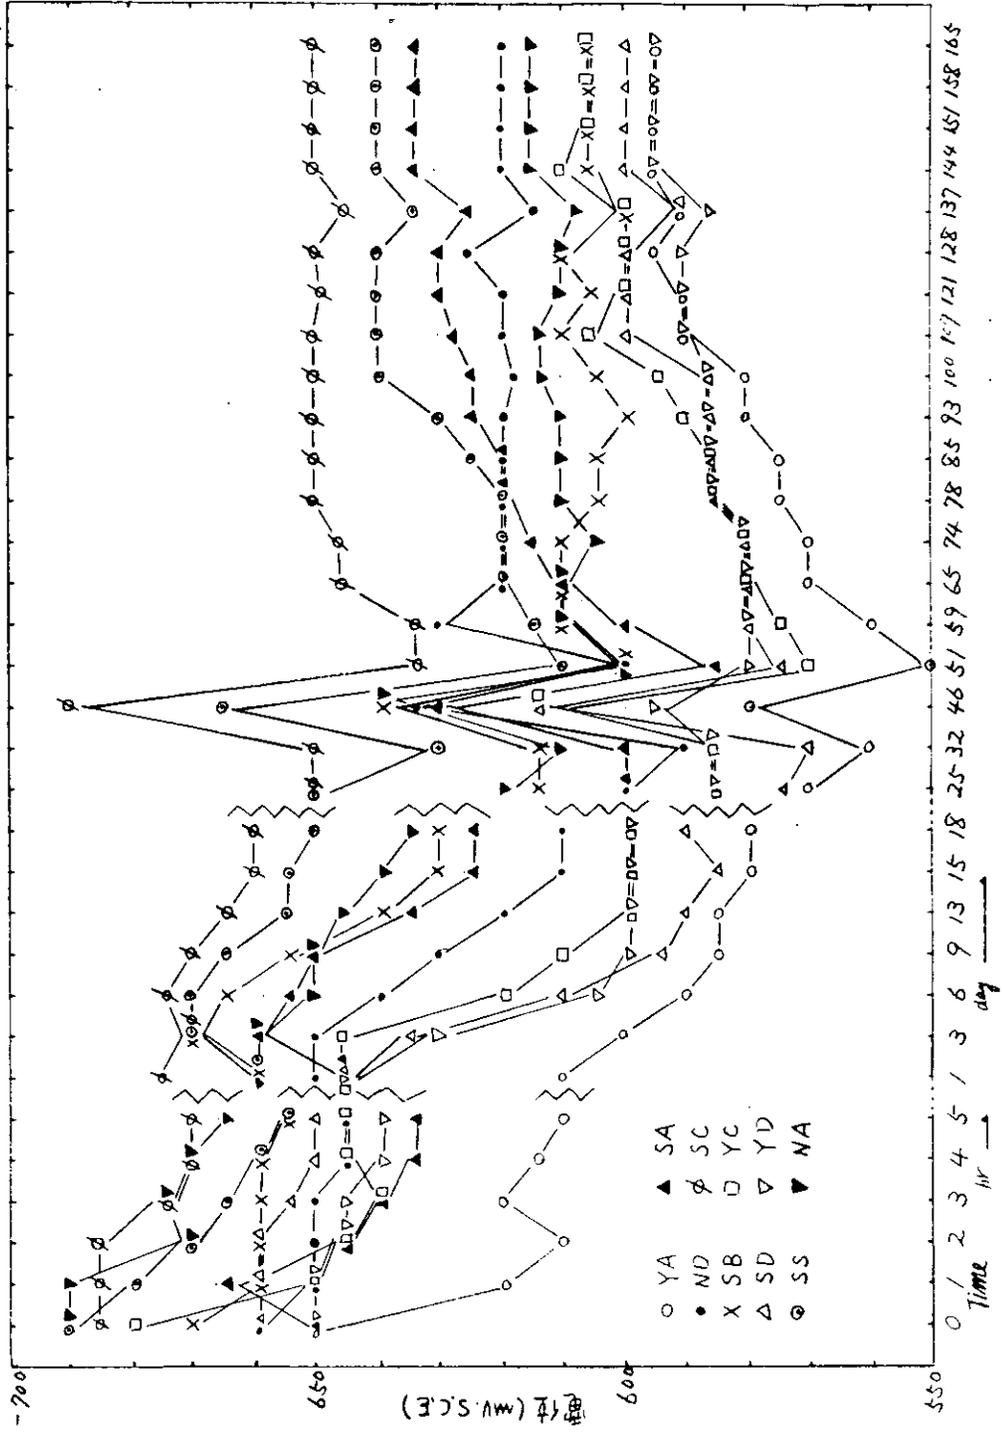
浸漬165日間の自然電極電位の経時変化を図1.3.2に腐食生成物除去後の表面状況を写真1.3.1に示す。
最大孔食深さ測定結果を表1.3.4に示す。

図1.3.2 自然電極電の経時変化

図1.3.2で浸漬46日目に各試験片共に自然電極電位が卑な電位を示している。このことは、3日間停電のため空気を供給出来なかつたことに起因すると考えられる。浸漬144日より電位が落着いた。その自然電極電位を示せば表1.3.5のようになる。

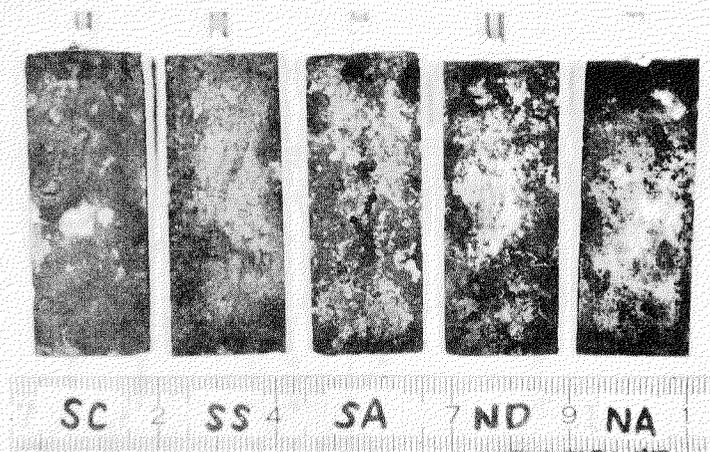
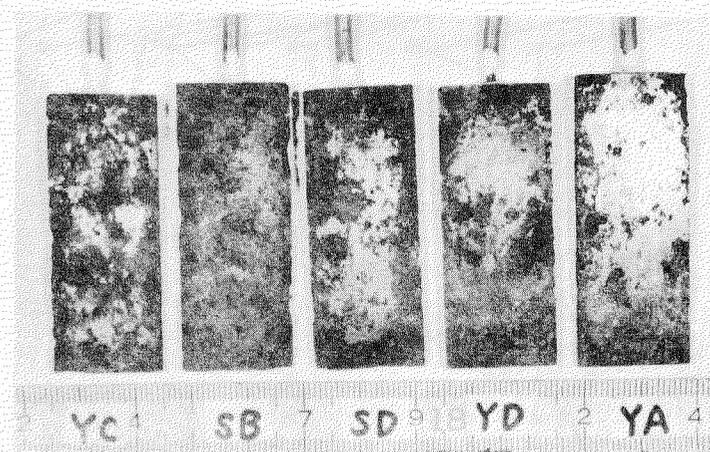
写真1.3.1 酸洗後の表面状態

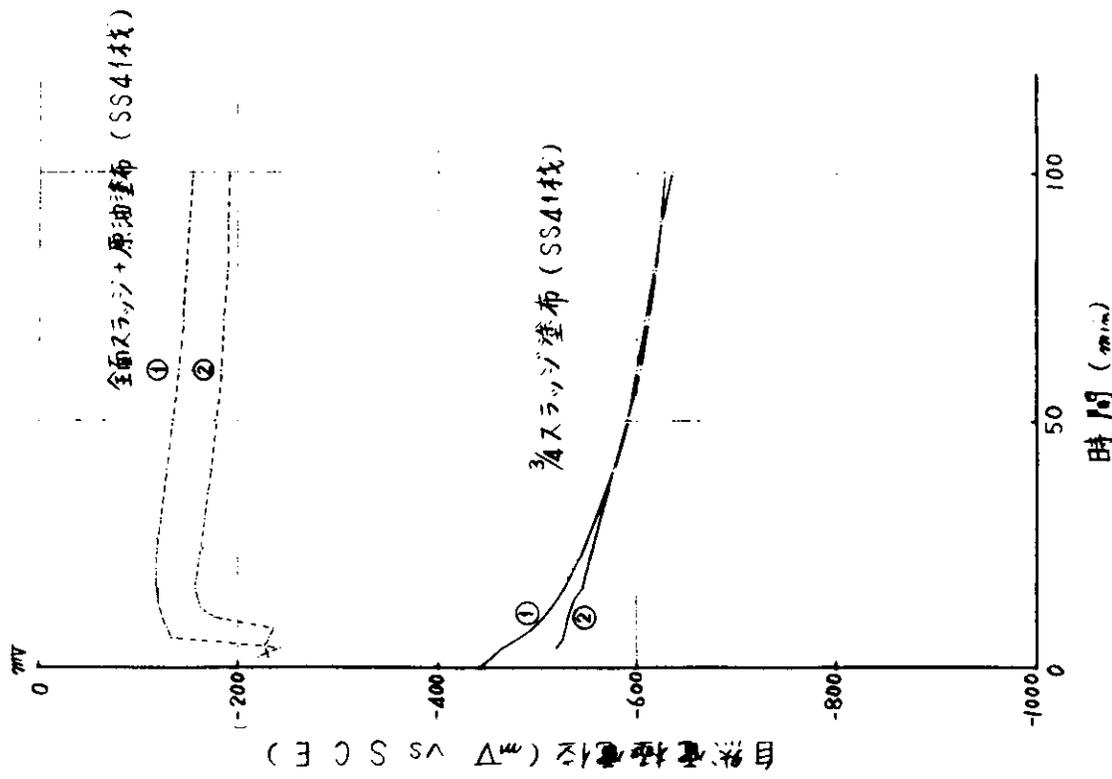
そこで、スラッジを塗布後約15時間自然乾燥し、その後カフジ原油に浸漬したSS材を、酸素飽和にした自然海水(35°C)に挿入して自然電極電位を測定した。その結果を図1.4.1に示す。この図から明らかのように、スラッジ面の自然電極電位は $-100 \sim -200\text{ mV}$ と非常に貴であった。

つぎに測定面の $\frac{3}{4}$ の面積にスラッジを塗布したSS材酸素飽和海水中に浸漬して自然電極電位を測定した。その結果を同じく図1.4.1に示すが $-450 \sim -610\text{ mV}$ と非常に卑になっている。

図1.4.1 自然電極電位の経時変化(酸素飽和自然海水)

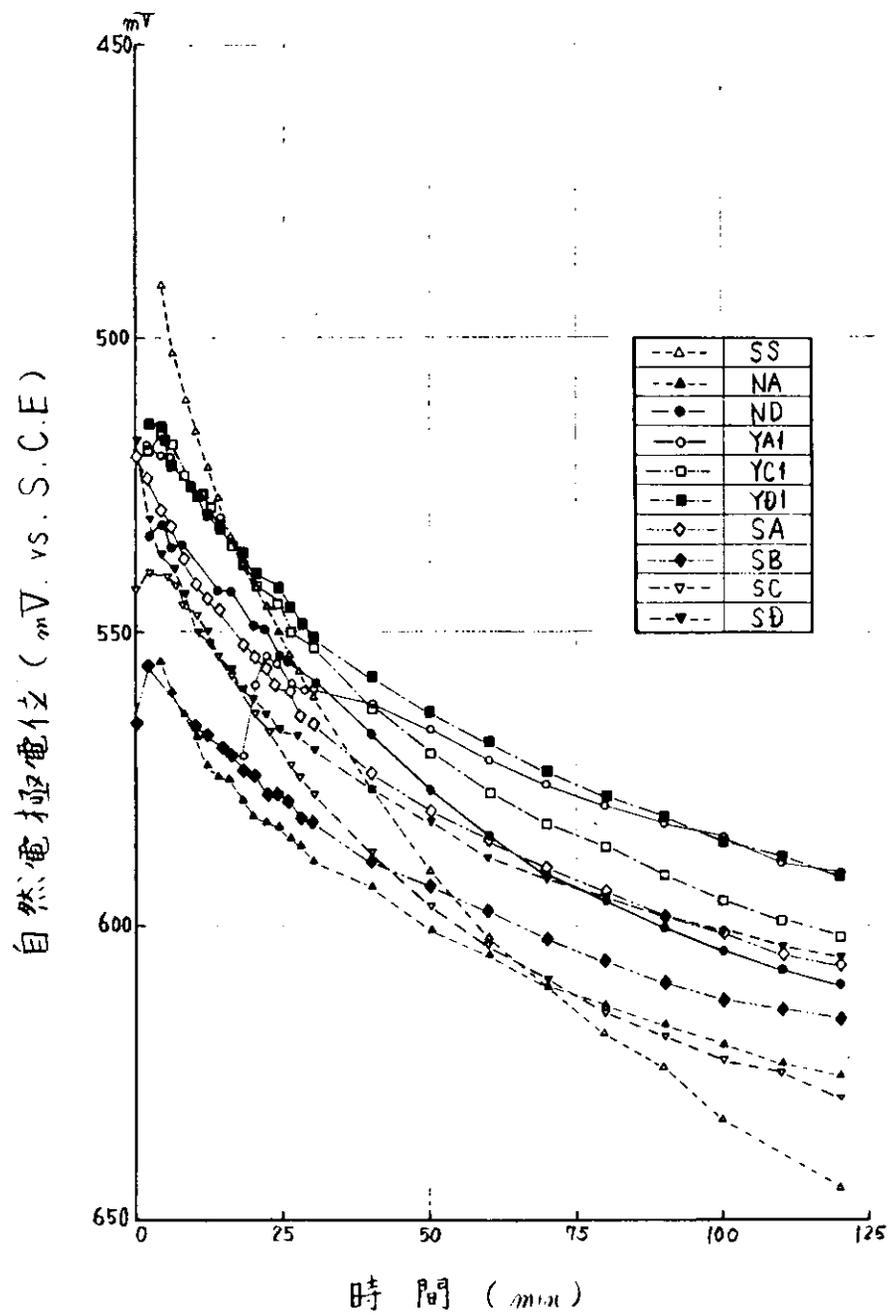
その測定結果を図1.4.2に示すこの測定結果から明らかのように2Cr系ほど貴になっている。

図1.4.2 自然電極電位の経時変化 (酸素飽和自然海水)
 3/4 スラッジ塗布

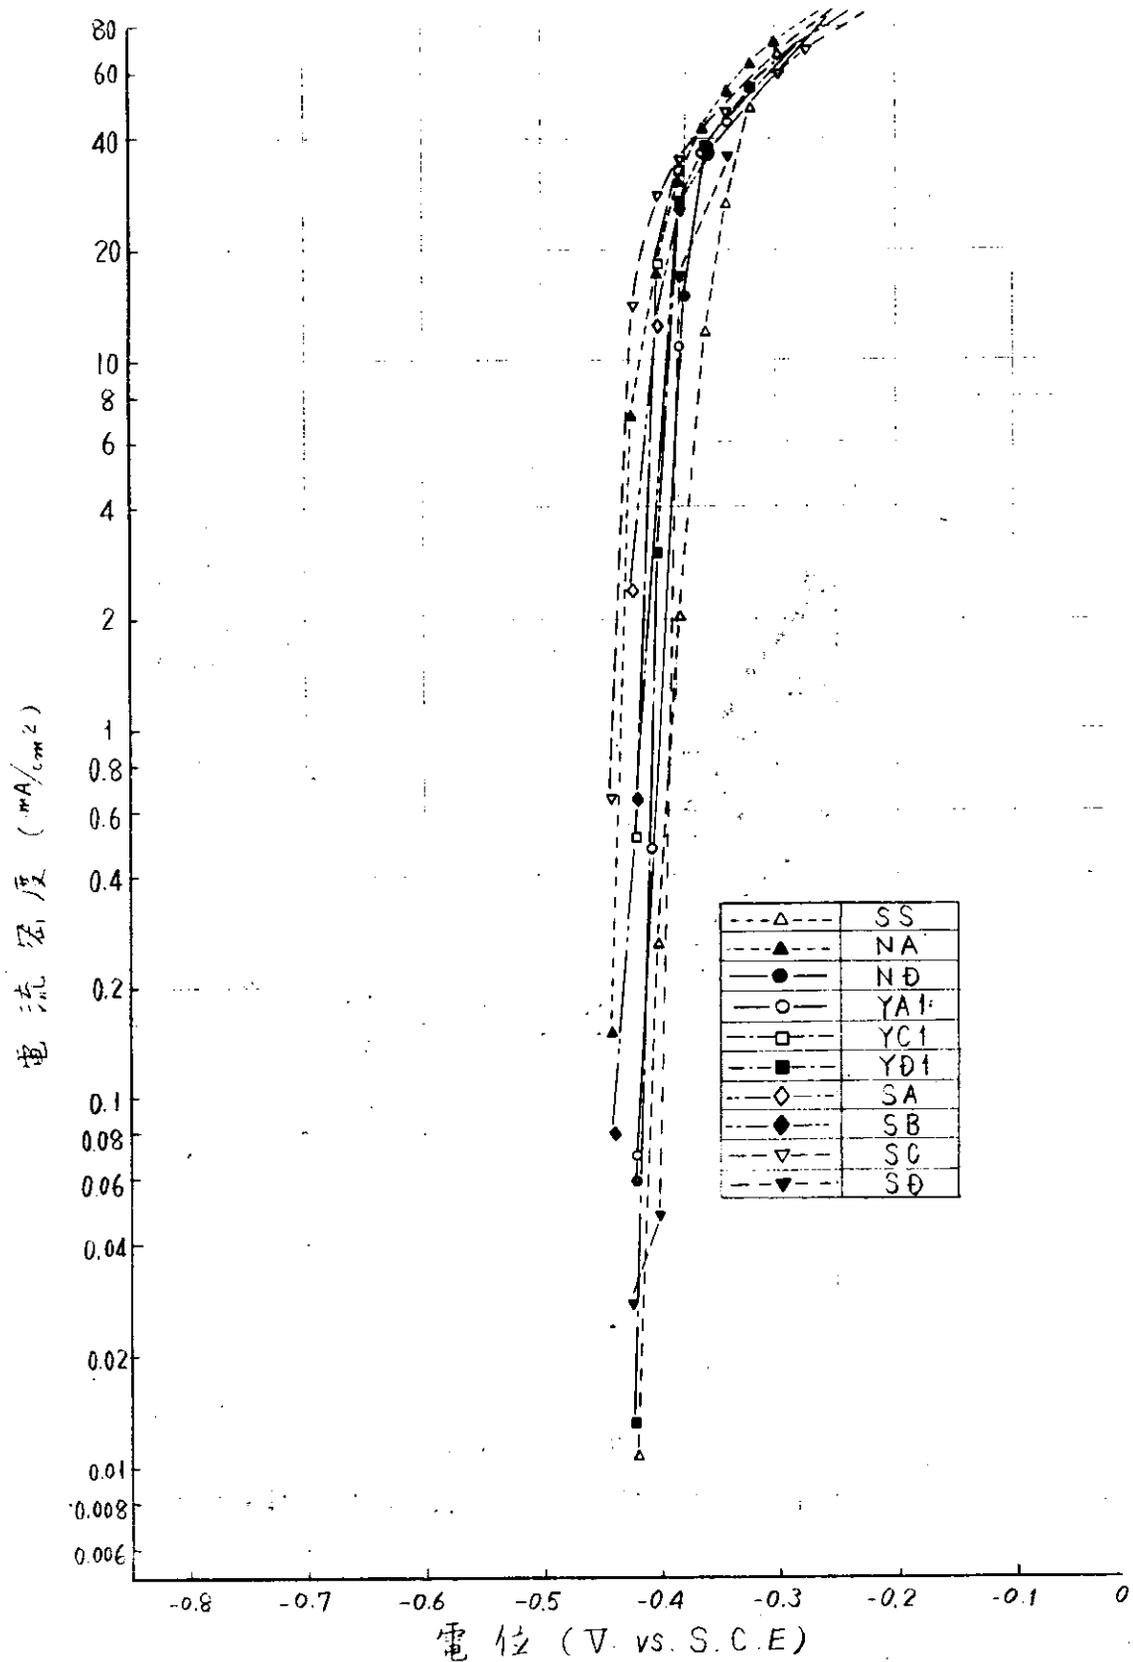
測定結果を図 1.4.3 および図 1.4.4 に示す。図 1.4.4 から明らかなように、窒素で脱気した海水中で陽分極曲線を測定した場合に、非常に狭い不動態領域があらわれた。特級試験薬の食塩と蒸留水によって作った 3% 食塩水中でも同様な不動態領域があらわれた。図 1.4.4 の分極曲線において極大電流密度を比較すると 2Cr 系ほど極大電流密度は小さい。一方酸素吹込み中の陽分極曲線についてみれば鋼種間の差ははっきりとは認められない。

圖1.43 陽分極曲線 (酸素飽和自然海水)

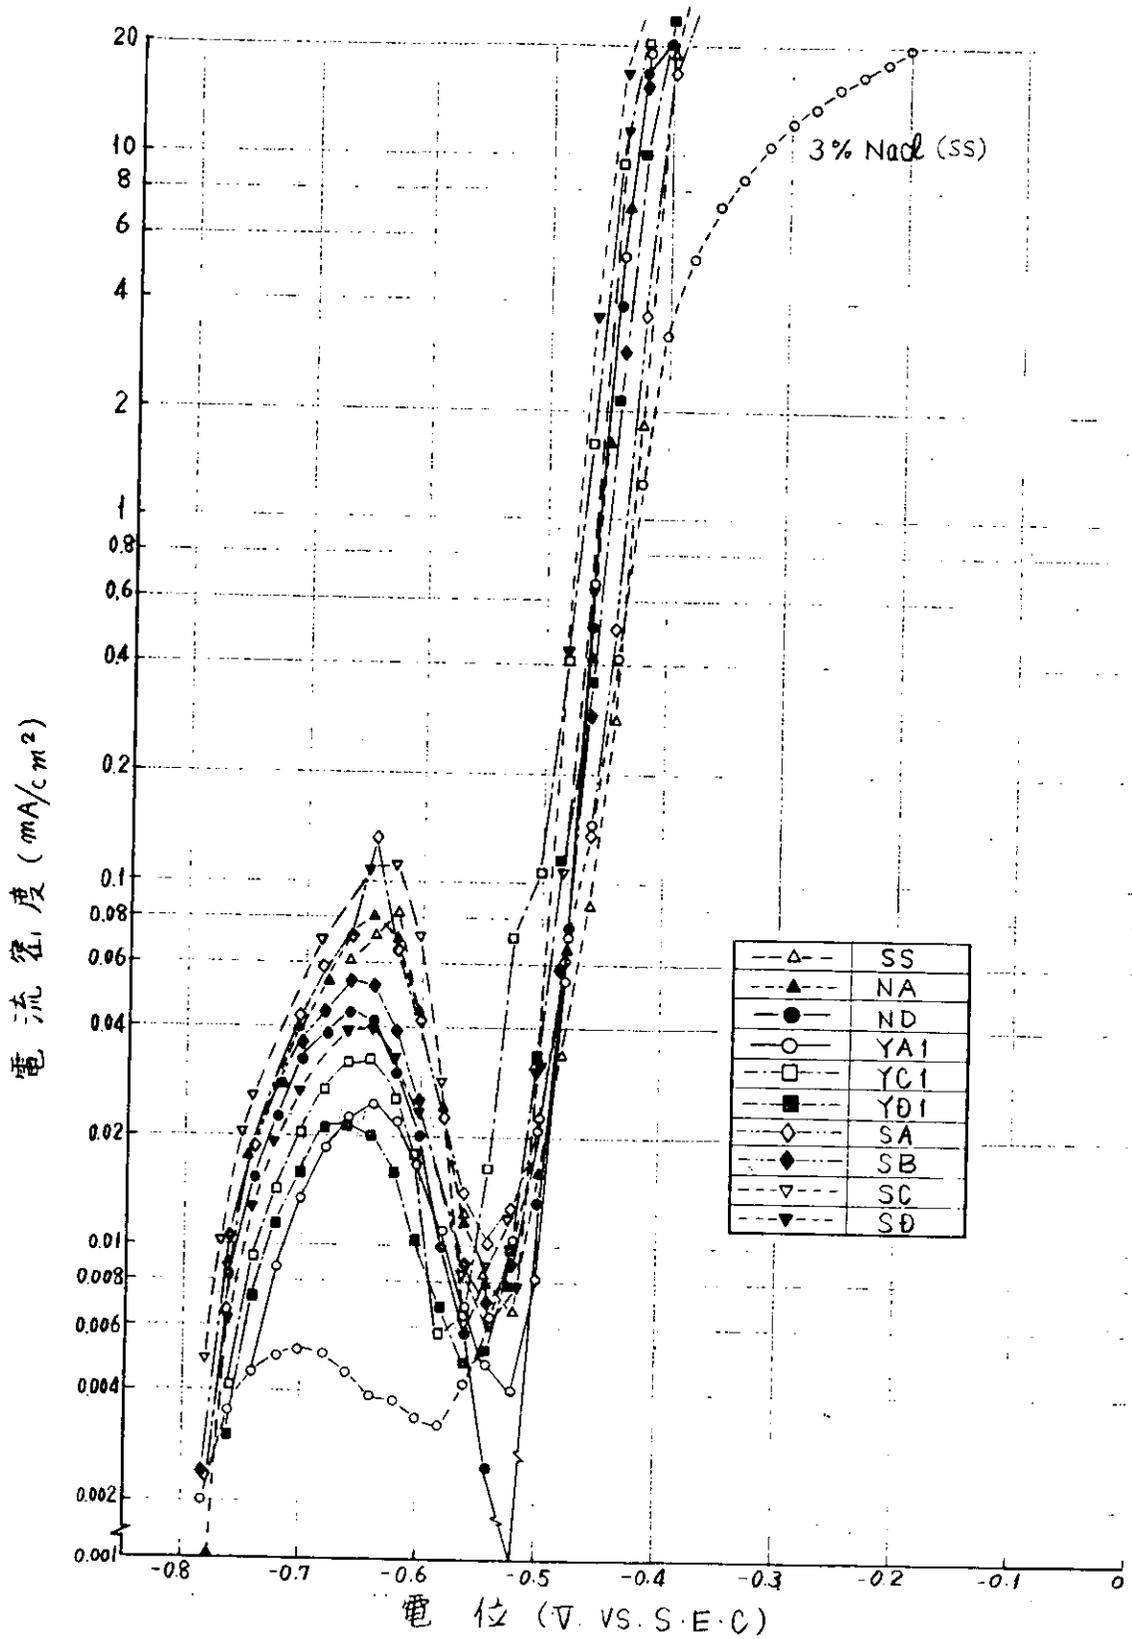
図1.44 陽分極曲線 (脱気自然海水)

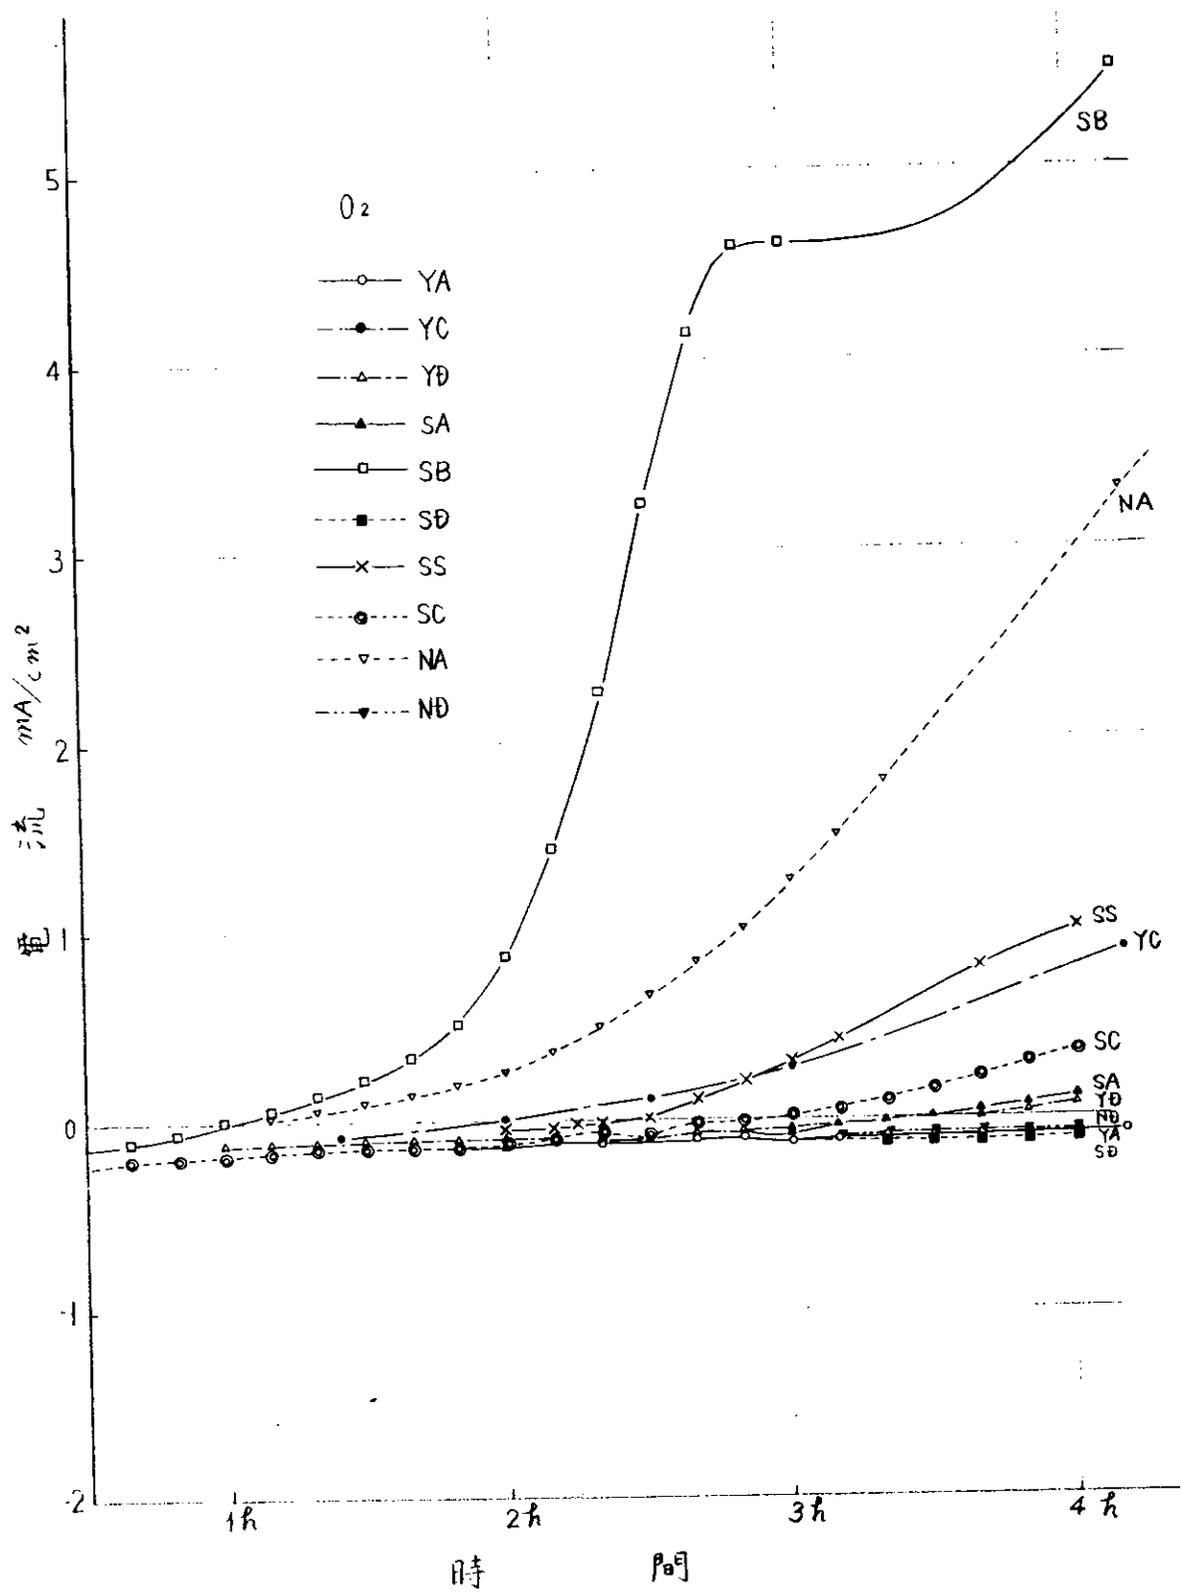
測定結果を図 1.4.5 および図 1.4.6 に示す。窒素で脱気した場合は直ちに、陽分極になるが、酸素を吹込んだ場合は最初陰分極になり、時間の経過につれ

図1.4.5 陽分極時の電流密度の経時変化 (酸素吹込み)

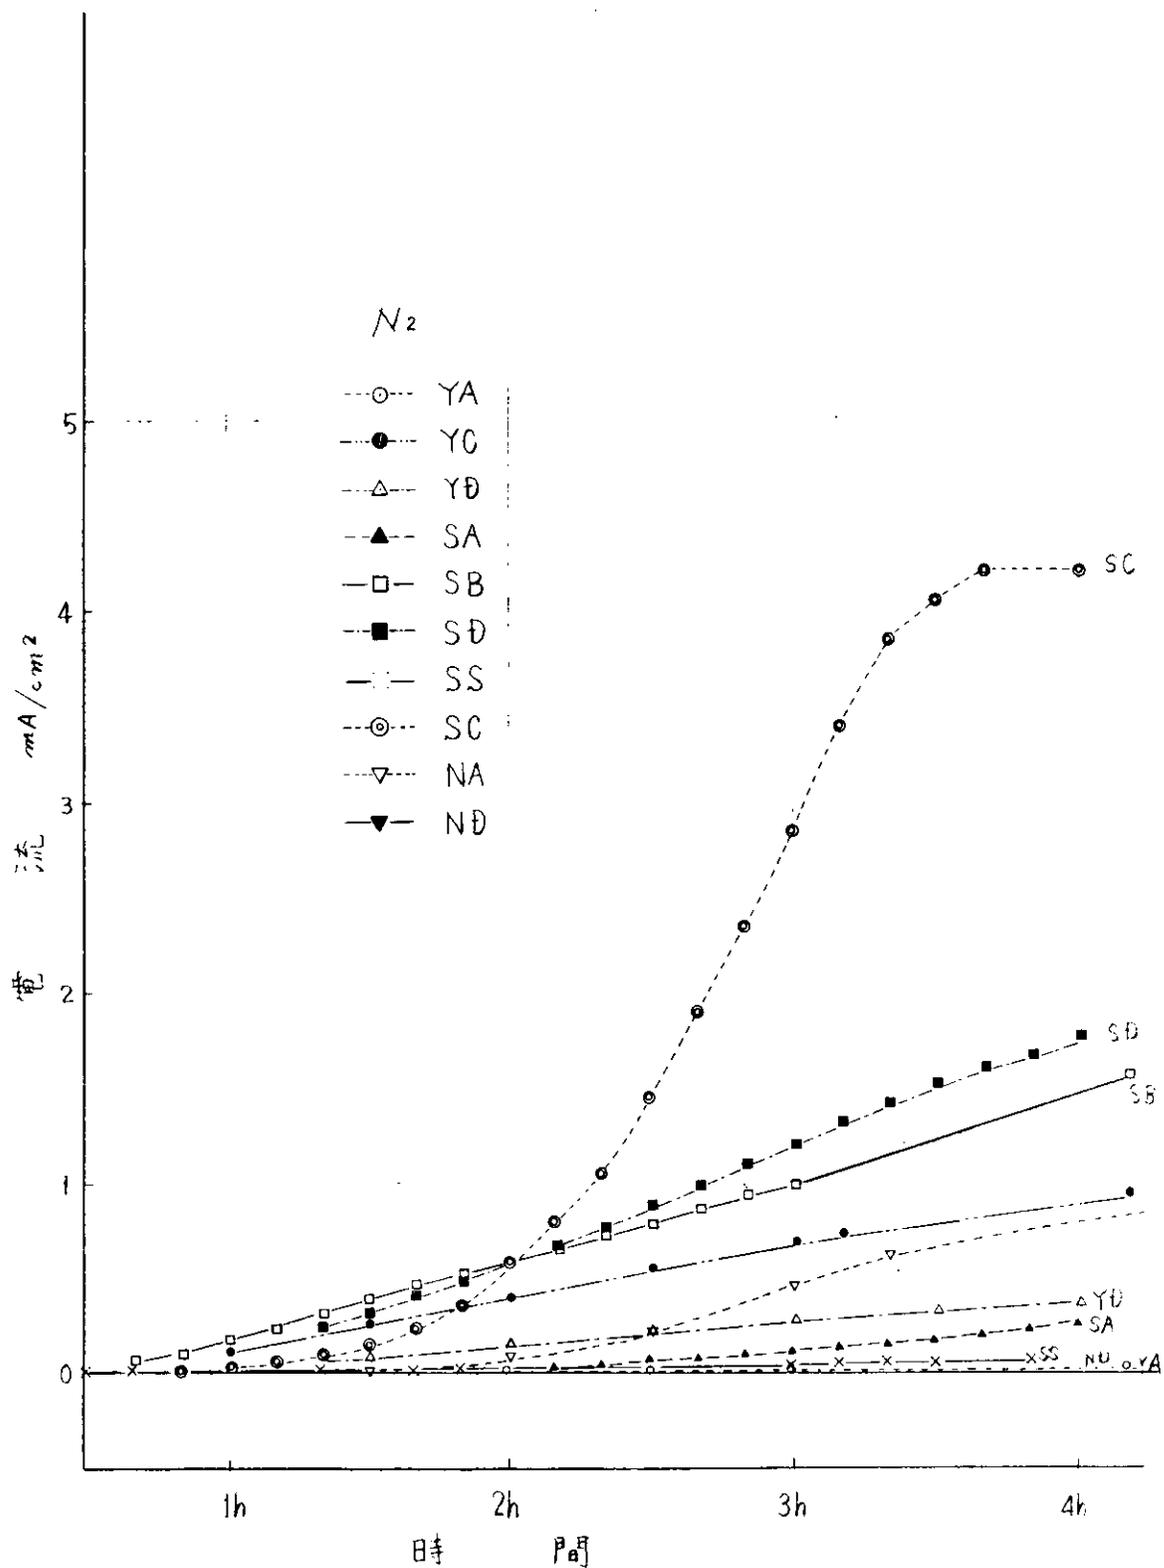
図1.4.6 陽分極時の電流密度の経時変化(窒素吹込み)

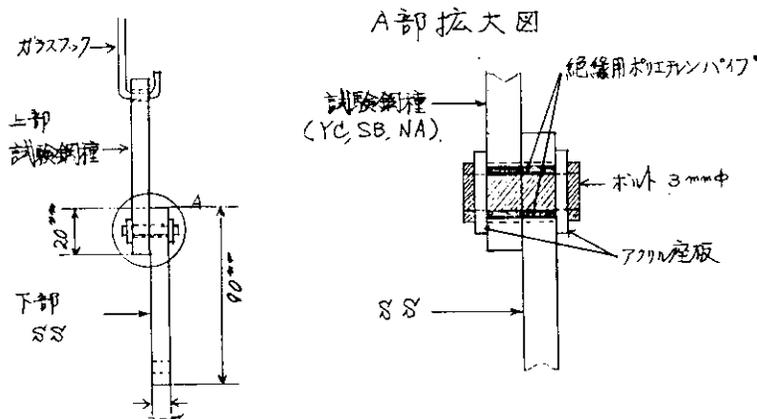
この4鋼種をYC-SS, SB-SS及びNA-SSの3組合せとして、その面接触方法は図・1.5.1に示す。接触面は $20\text{mm} \times 70\text{mm}$ である。

図・1.5.1. 接合方法

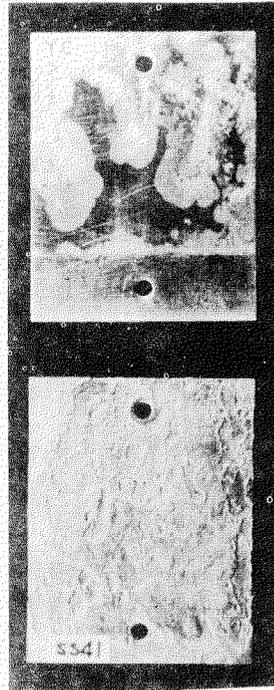
本試験の試験片の浸漬後より引き上げた直後のさび付着状態と付着しているさびを完全に除去した状態を写真1.5.1～1.5.3に示す。

写真 1.5.1 YC-SS

YCは腐食が少なく、SBには一部溝状腐食を生じ、NAは全面腐食を生じ、NAと接合されたSSには異常なほどの孔食が生じていた。

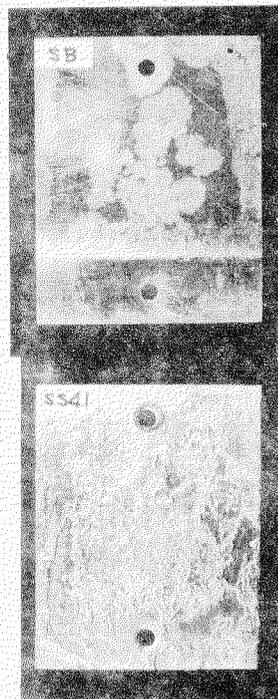
写真 1.5.2 SB-SS

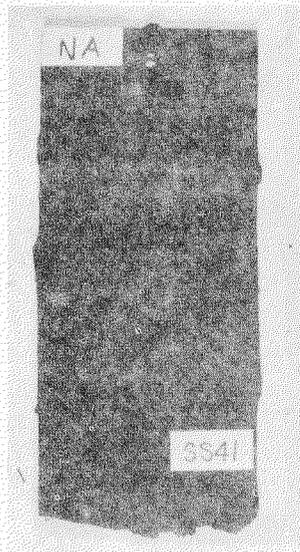
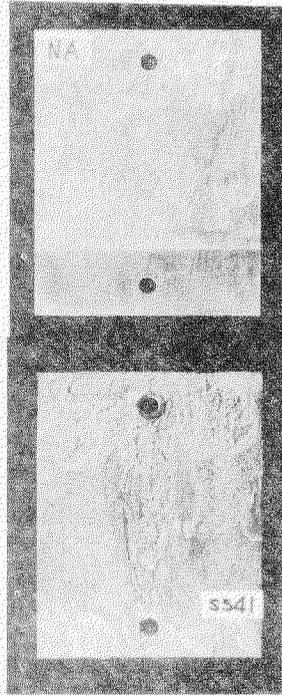
写真 1.5.3 NA-SS

(3) SSの孔食深さは腐食速度と同じような傾向を示している。KK-NAと接触接合よりKK-SSの孔食は著しく異常ではないかと考えられる。このSSの孔食は海水に浸漬するとすぐに発生し孔さびの部分に位置し、試験完了時のさび付着状況は写真・1.5.3に示されている。

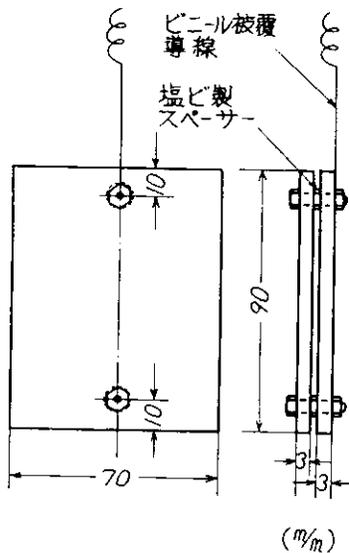
試験片は、組合せ条件にしたがって図1.6.1に示すように2枚合わせ、試験片間のすきまを塩化ビニール製ワッシャー(外径10mmφ)で所定の寸法に保持し

図1.6.1 試験片の接触要領

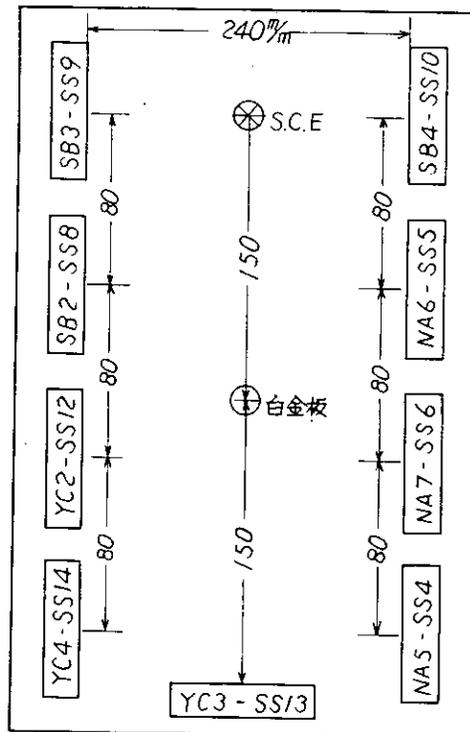
図1.6.2 試験片の配置図

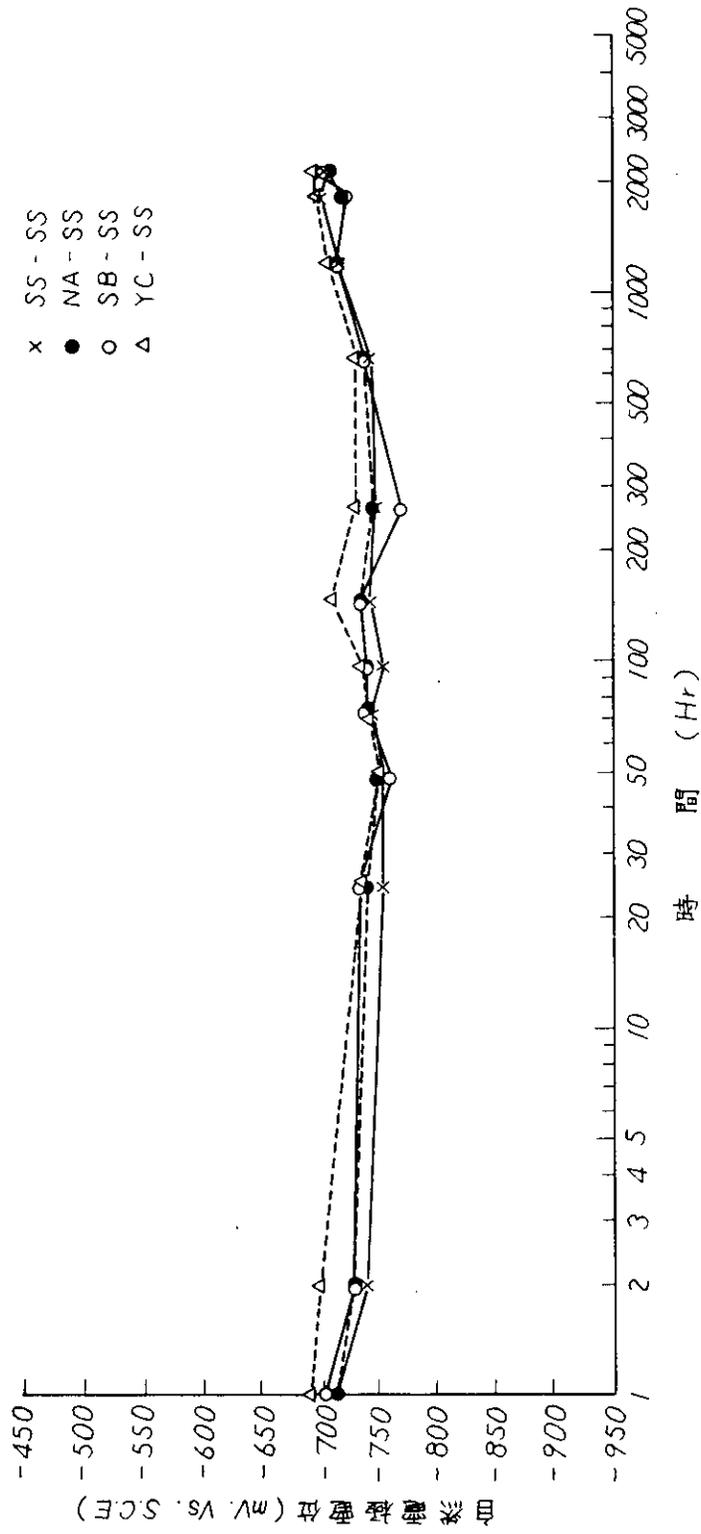
SS41と低合金鋼を接触させたときの海水中における自然電極電位の経時変化を87日間測定した。その結果を図1.6.3に示す。自然電極電位と浸漬時間との関係をみるといずれも急激な変化は認められないが、SS41と接触させた低合金鋼の種類によって、若干の差異が認められる。すなわち1800時間経過後の自然電極電位をみるとSS-SSおよびNA-SSの接触腐食片は -720mV 、SB-SSでは -715mV 、YC-SSでは -695mV となる。このことは、SS41と接触する鋼種のCr含有量と関連がみられ、Cr含有量が多い鋼種と接触するほどSS41はアノード分極を起し、腐食電流を増大する傾向を示すものと考えられる。

図 1.6.3 無防食試験片の自然電極電位 (Vs. S.C.E) の経時変化 (静海水 35°C)

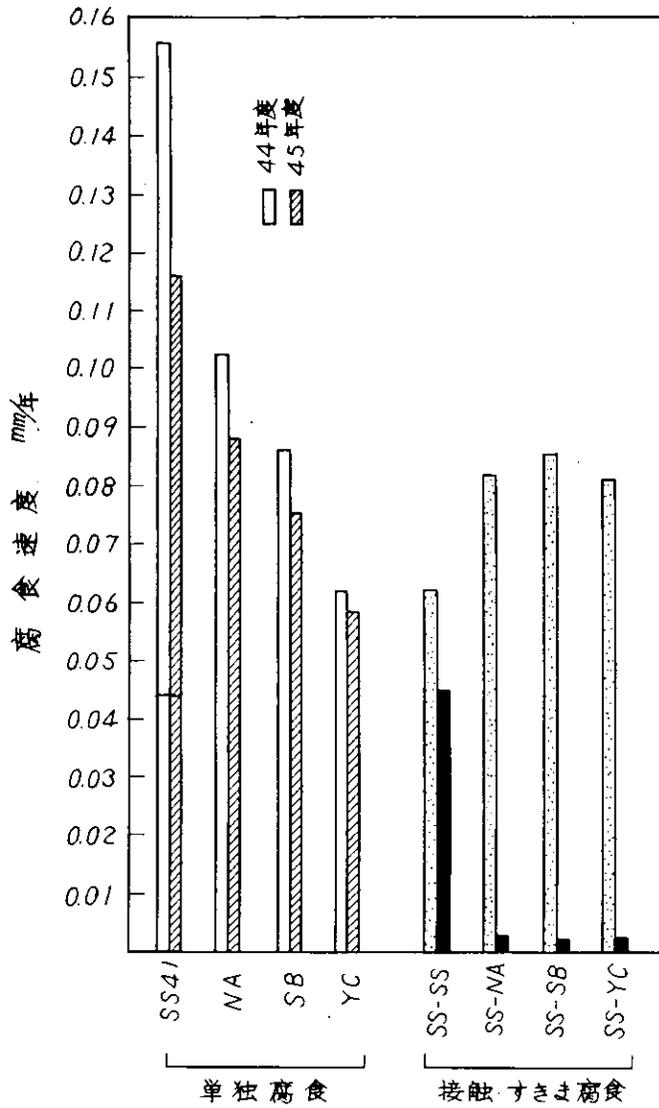
この結果を、44年度および45年度に実施した単独の試験片の腐食速度と比較して図示すると図1.6.4に示すようになる。SS41同志ですきまを与えた試験片は、平均腐食速度、 0.053mm/year 、SS41単独の場合の腐食速度、 $0.156\sim 0.116\text{mm/year}$ の1/2以下であり、上述したすきま面での腐食状況からみてもすきま腐食の対策をとくに考慮する必要はないと思われる。

図1.6.4 静海水中における 単独試験片と接触すきま腐食試験片との腐食速度の比較

次にSS41と低合金鋼との接触腐食試験の腐食速度についてみると、SS41の腐食速度は、SS41同志の接触試験片の平均腐食速度の約1.5倍となり、低合金鋼の腐食速度は単独試験片の場合の腐食速度に比べて著しく少なく、かつ、3種類の鋼種間にはほとんど差異が認められない。このことは、明らかに、SS41の犠牲によって低合金鋼が防食されたことを示す。

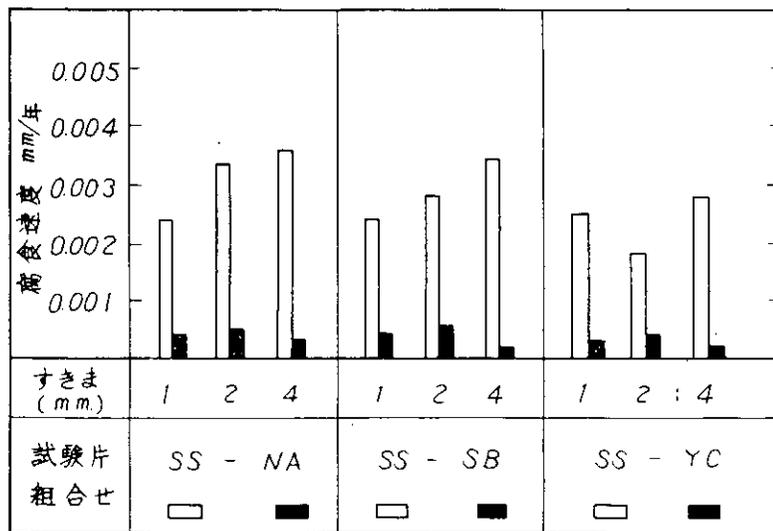
電気防食を行なった接触試験片は、いずれの鋼種も外表面およびすきま面とくに写真1.6.3に示すように赤錆の発生は見られず、むしろ炭酸カルシウムと思われるスケールが固着し、腐食速度から明らかなように、ほとんど腐食されない。しかし、電気防食を行なった接触試験片においてもSS41と低合金鋼の腐食速度を比較してみると、図1.6.5に示すようにSS41の腐食速度は低合金鋼よりも大である。電気防食による防食率は、防食しない接触試験片の腐食速度と電気防食を行なった接触試験片の腐食速度から求めると約97%になり、電気防食の効果は十分認められる。すきまの影響については、ほとんど認められなかった。

図1.6.5 接触腐食に対する電気防食効果とすきまの関係 (静海水 35°C 防食電位-0.85 V (Vs. S.C.E))

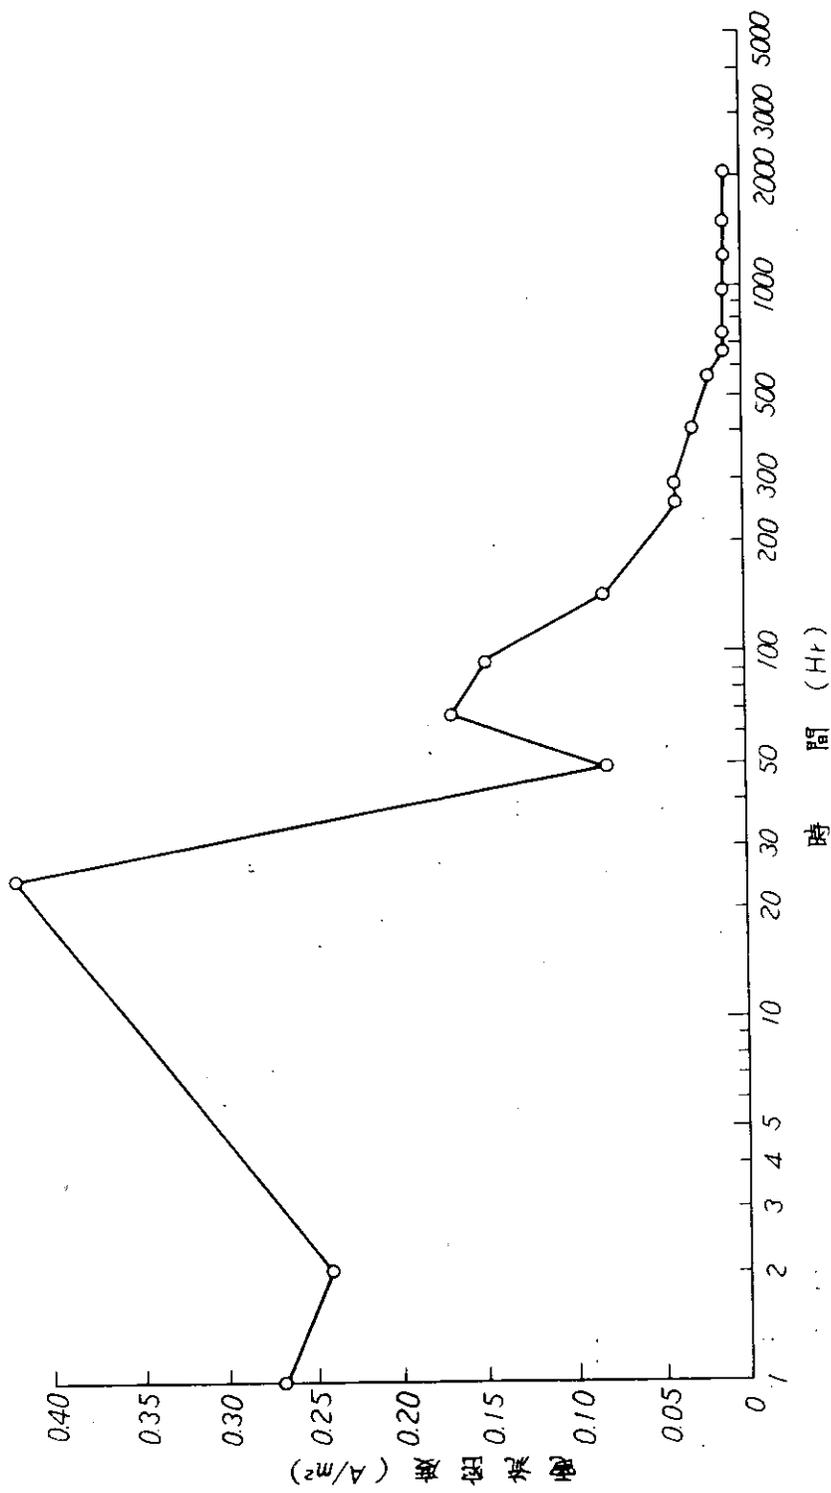
-850mV (Vs. S.C.E) の防食電位に設定したときの電流密度の経時変化は、図1.6.6に示すように、電流密度 0.42 A/m^2 をピークにして約670時間経過後、 0.013 A/m^2 になりほぼ安定する。

図1.6.6 -850 mV (Vs. SCE) に設定した9種類組合せ試験片の電流密度の経時変化(静海水 35°C)
