日本船舶振興会 昭和 46 年度 補助事業
“船舶の構造・性能に関する基礎的研究”

研究資料 No.150

第 115 研究部会
大口径荷油管の腐蝕対策に
関する研究
報 告 書

昭和 47 年 3 月

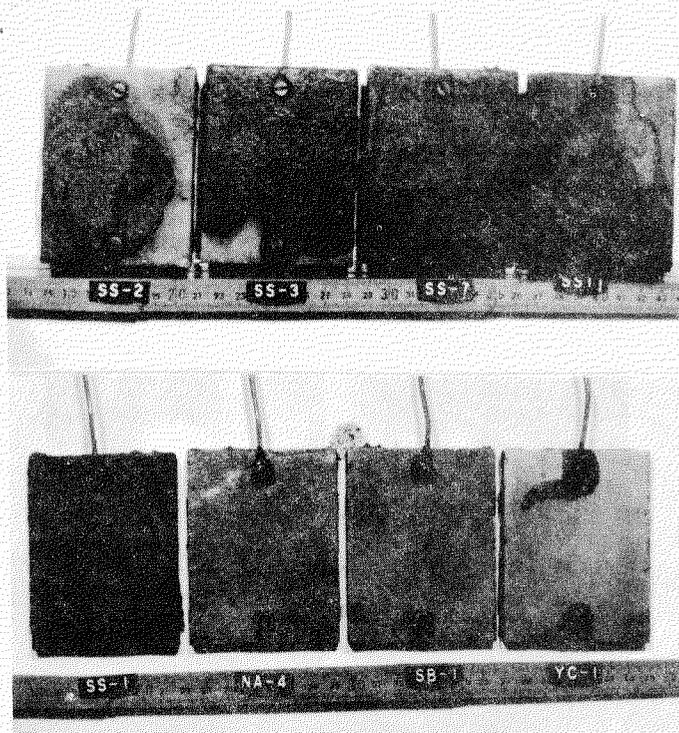
上述の87日間連続浸漬中自然電極電位を測定した接触腐食片を試験後引き上げ、腐食状況の観察および試験前後の重量減を測定した。試験後引き上げ直後の外表面の腐食状況は、写真1.6.1に示すようにSS41-SS41の接触試験片は両方とも赤サビが発生しているが、SS41と低合金鋼の接触試験片ではいずれもSS41だけに赤サビが発生し、低合金鋼には赤サビの発生がほとんど見られなかった。しかし、ボルト、ナットの頭のサビが流出した部分はYC試験片にみられるように若干サビが発生する傾向を示した。すきま面の腐食状態は、写真1.6.2に示すようにいずれも黒色の腐食生成物が全面均一に薄く付着している程度で、外表面に比べて少ない。酸洗い後の表面状態の一例を写真1.6.3に示す。重量減測定結果を表1.6.4に示す。

写真1.6.1 引上げ直後の外表面の状態
(無防食の接触腐食試験片)

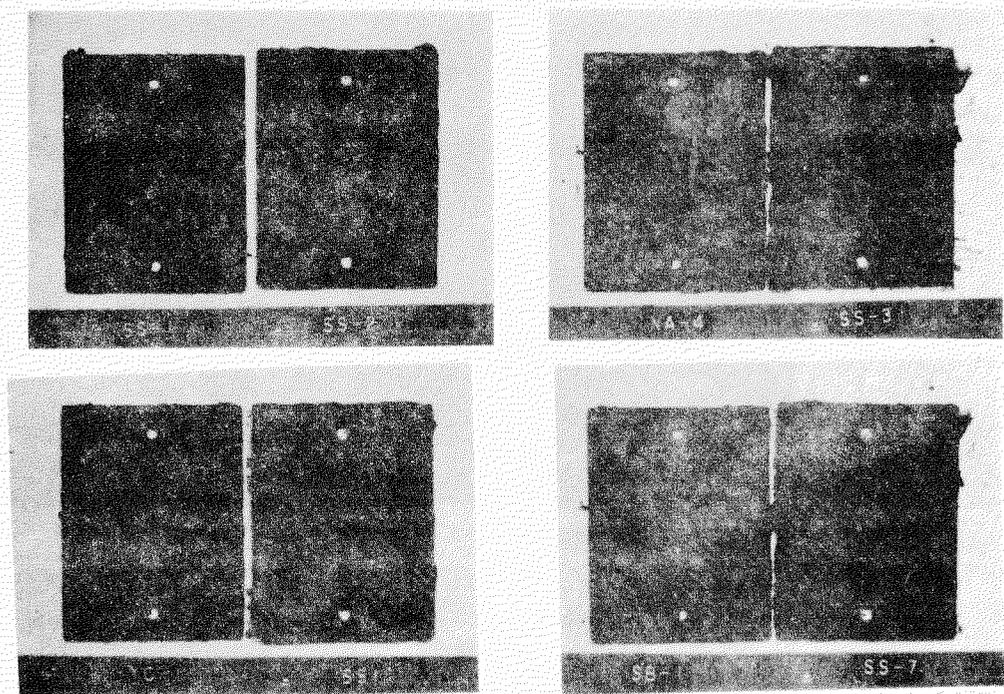
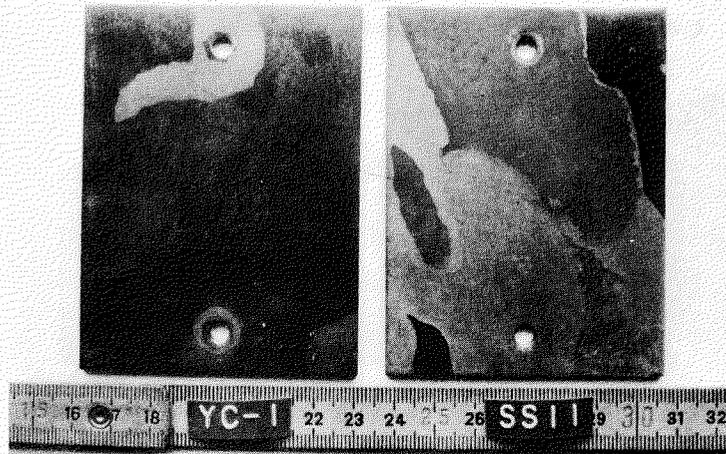
写真1.6.2 写真1.6.1と同じ試験片のすきま面の状態

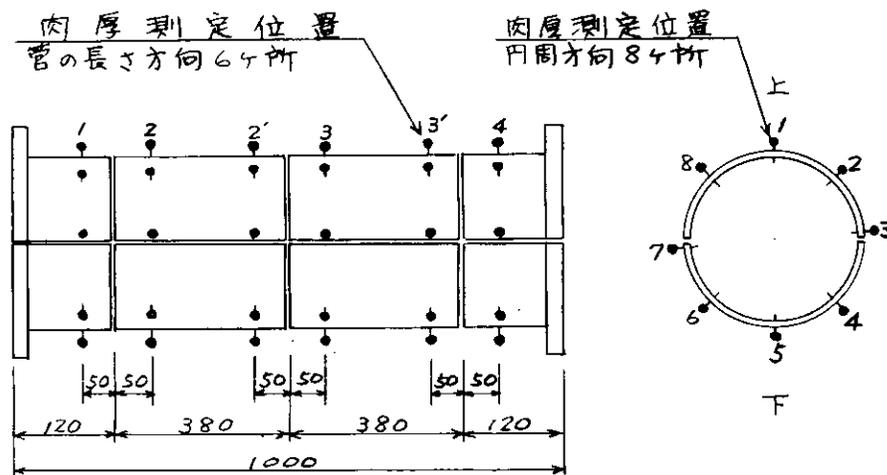
メーカー各社より提供された試験管を夫々長さ方向に4分割、円周方向に2分割した後、酸洗いをを行った。肉厚測定位置は、図 2.2.1 に示すように管の長さ方向に6ヶ所、その各々の位置で円周方向に8ヶ所とし、ポイントマイクロメーターによる測定を行なった。

図 2.2.1 大規模試験用試験管の肉厚測定位置

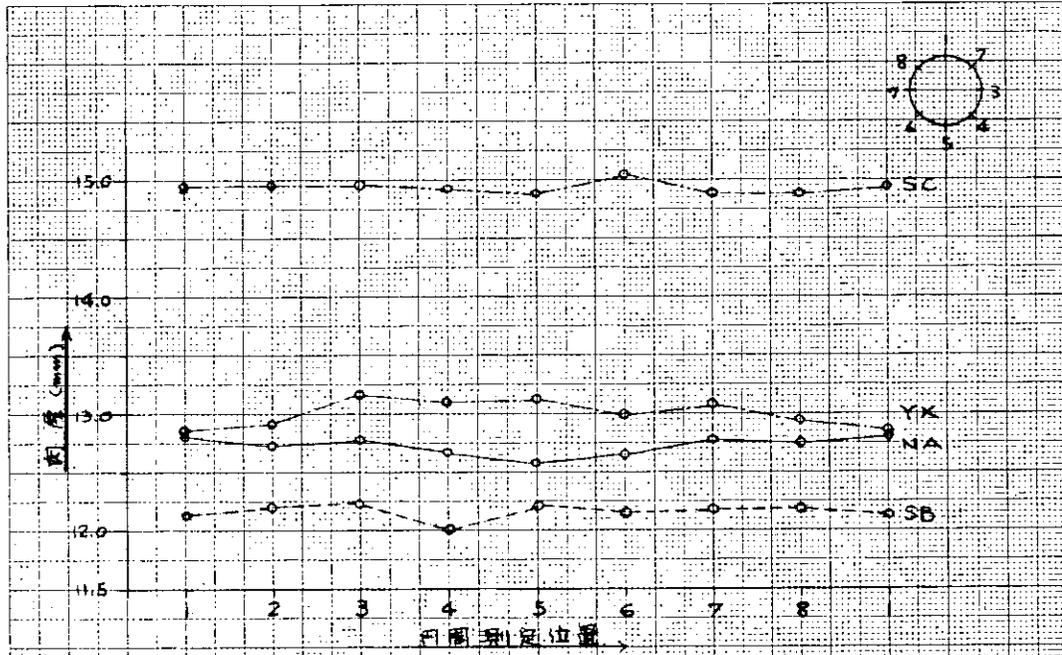
各試験管の測定結果は、表 2.2.3 ~ 6 および図 2.2.3 のとおりである。また、参考として実船試験前の肉厚測定結果を表 2.2.2 に示す。

图 2.2.3 大規模試験用試験管肉厚測定結果

試験管を本船の荷油管の一部に挿入した大規模試験においては、目視観察の結果では内外面共顕著な腐蝕進行は見られず、また製作時における試験管の偏肉の影響もあって信頼性のある腐蝕量がつかめなかった。昭和47年10月頃に予定される残り1組の試験管の陸揚げを待って全体的判断を試みたい。

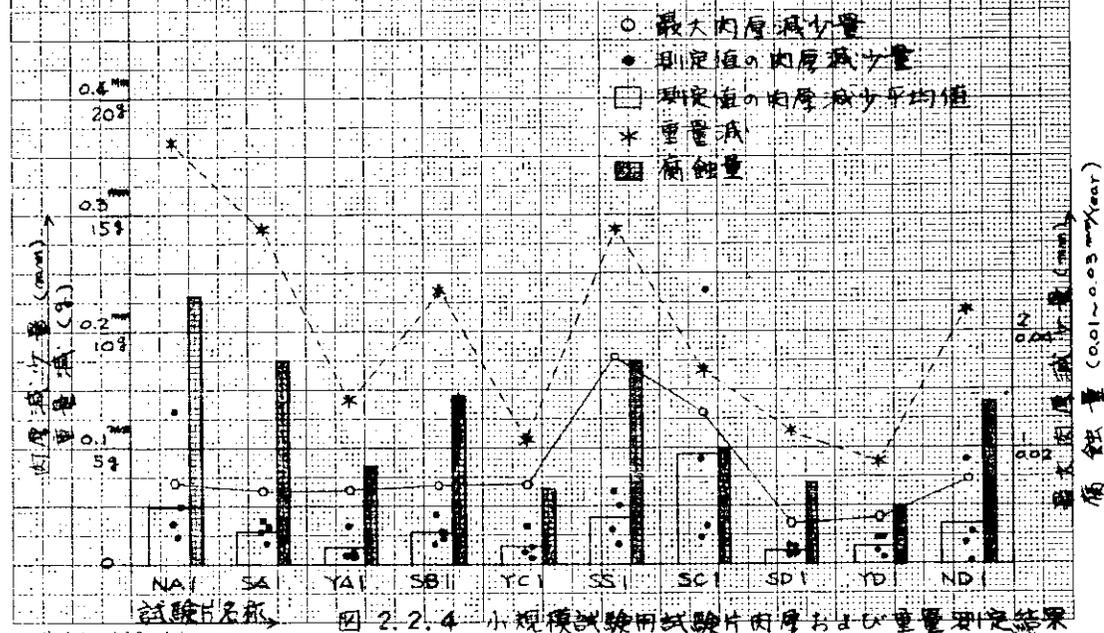
图 2.2.4 小規模試験用試験片肉厚および重量測定結果

この結果から、普通鋼や鋳鋼と比し2%Cr系鋼の耐蝕性のよいことが解る。ただし、今回の結果は鋳鋼については他の開発鋼種と同一条件とするために錆肌を除去研磨しており実際とは異なっていること、サンプル数が1個でありバラつきがあるであろうこと、および荷油管内における各試験片のドレン浸漬の影響等が均一であるか否か不明であることなどについては留意しておく必要がある。

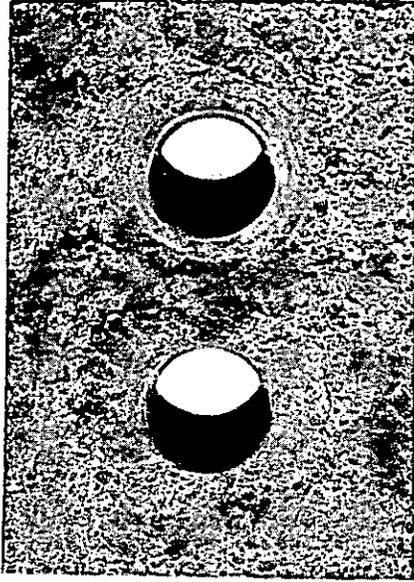
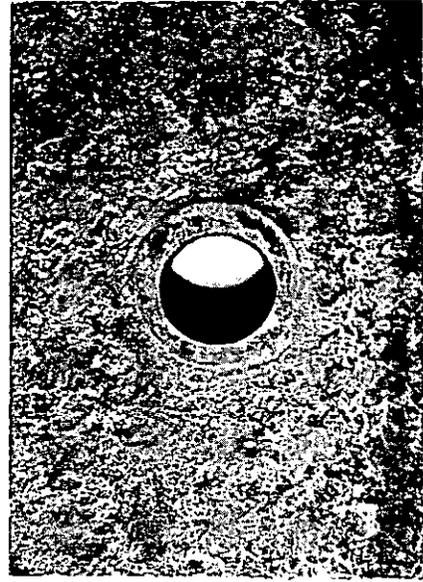
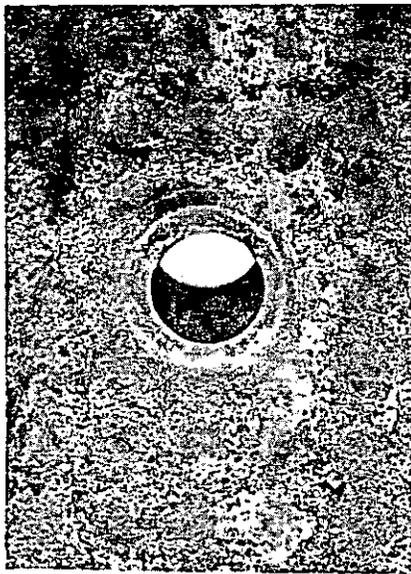
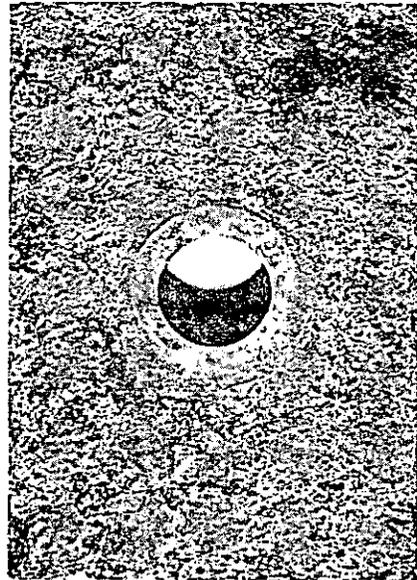
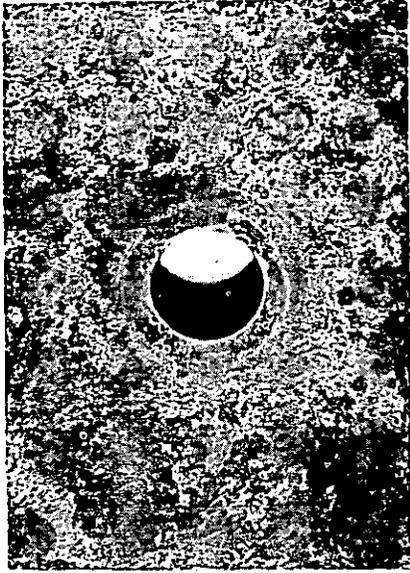
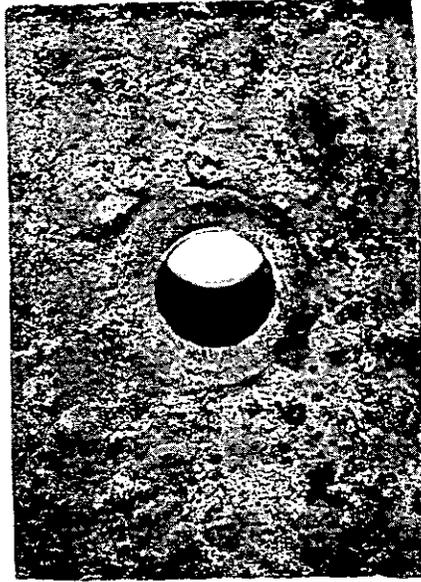
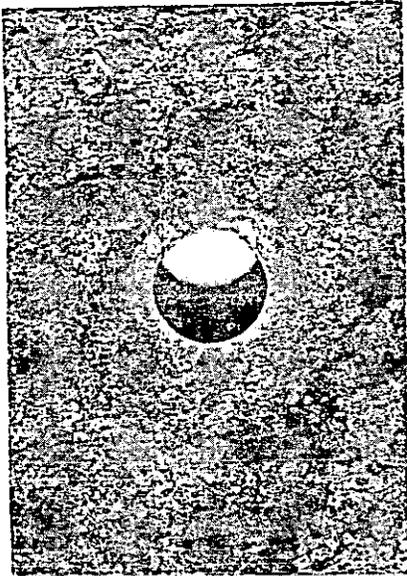
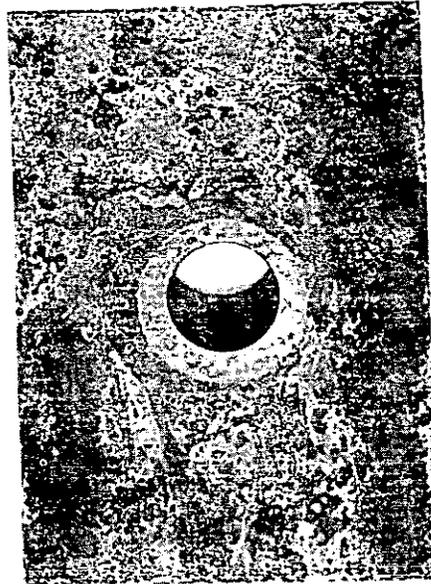
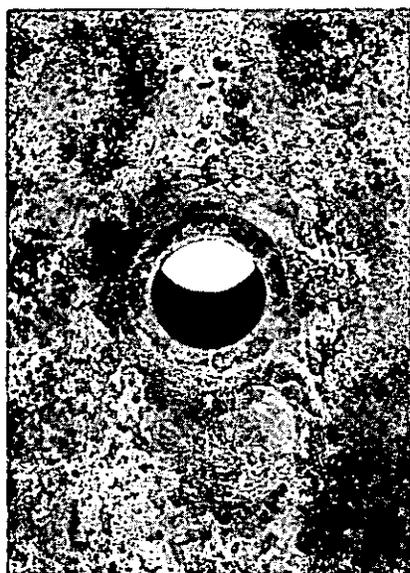
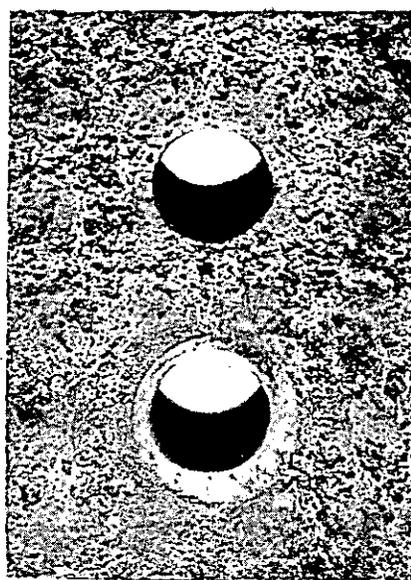
管内面に取付けられた試験片の上には、大量のスラッジ浸漬は見られなかったが、大規模試験用試験管の内面よりも多くのスラッジが観察された。試験片の表面には相当量の錆の発生が見られ、酸洗後の観察では各試験片とも全面に大小の腐蝕が見られた。(写真 2.2.5 ~ 14 参照)
