日本船舶振興会 昭和47年度補助事業
“船舶の構造・性能に関する基礎的研究”

大型プロペラの翼強度に関する研究

報告書

昭和48年3月

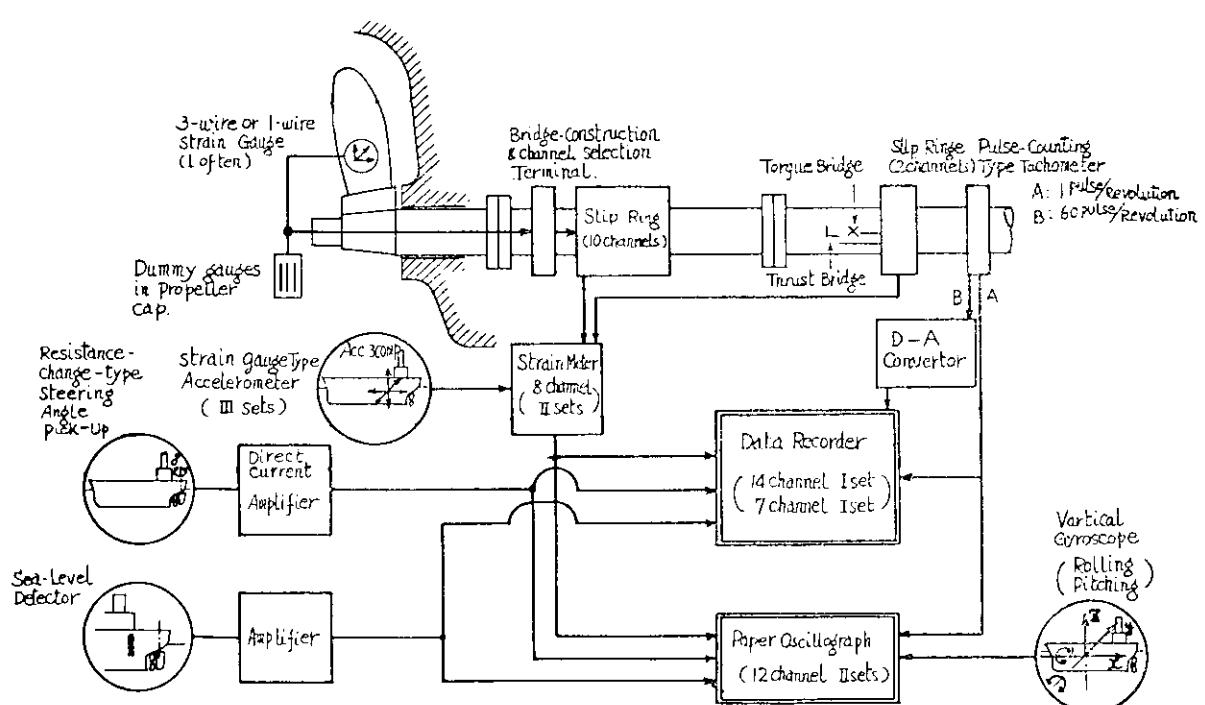
図 1.2.2 計測要領図

計測された信号は、データレコーダーに記録すると同時に自記オッショ記録器にも記録した。

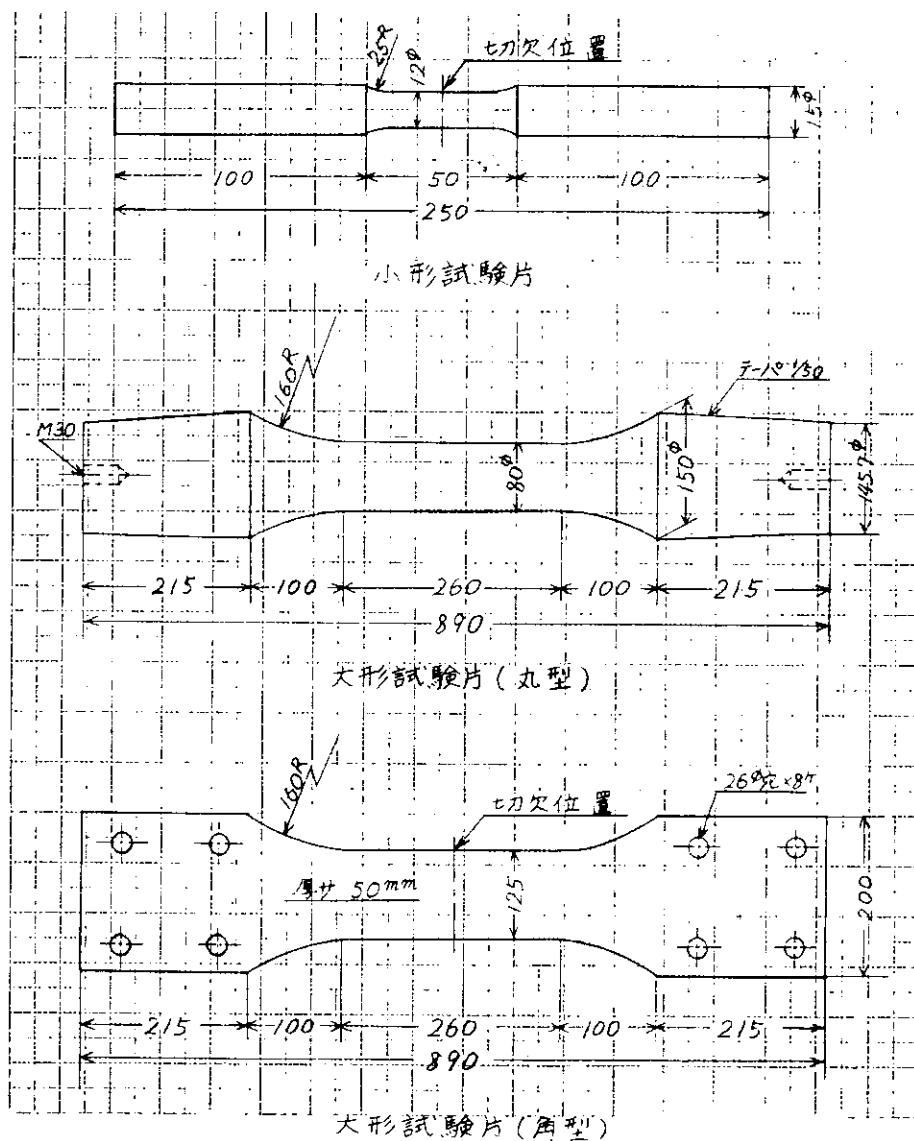
図 2.1.2 疲労試験片寸法

小形試験片では、平滑材、Uノッチ材、Vノッチ材の3種類とし、大形試験片では、丸型試験片は平滑材のみ、角型試験片は平滑材、Uノッチ材、Vノッチ材とし、合計7種類の寸法の疲労試験片を採取した。各切欠材の形状係数(α)については、Neuberの方法により求めた。(注1)疲労試験片寸法を図2.1.2に示し、各切欠の寸法と形状係数を図2.1.3に示す。

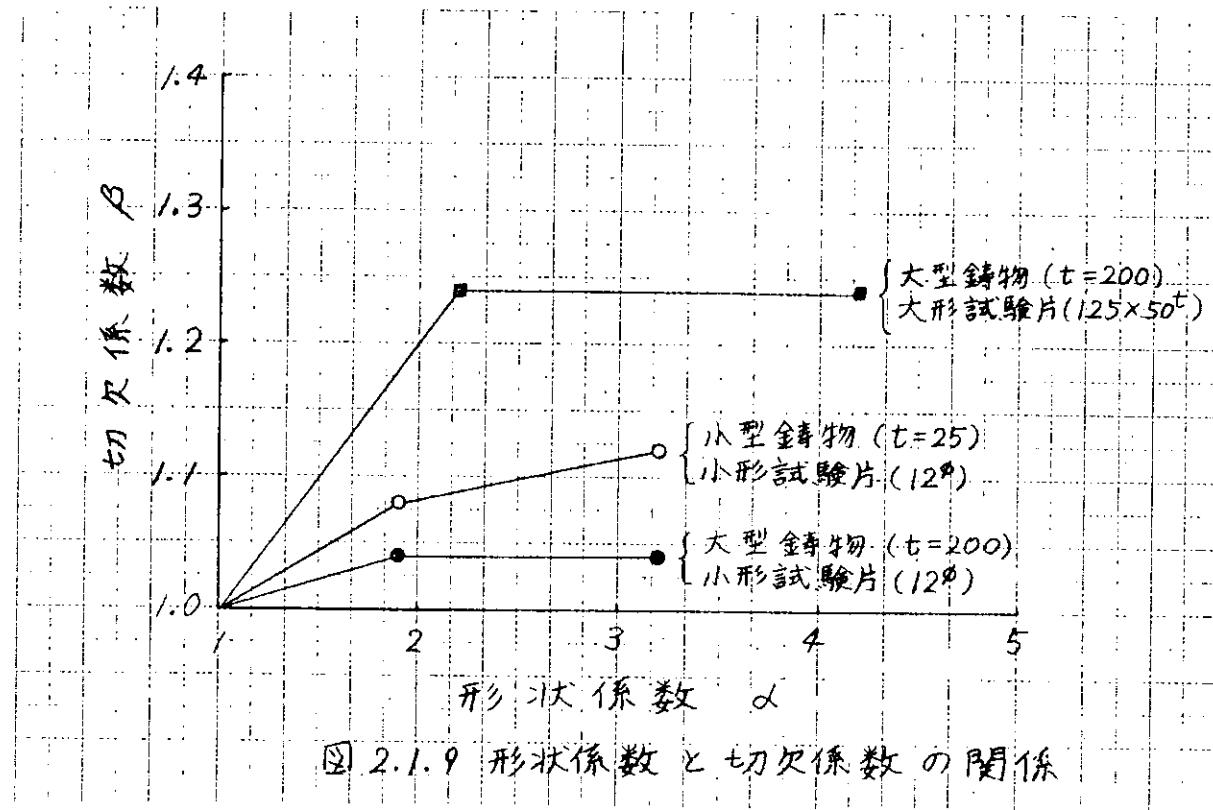
図 2.1.9 形状係数と切欠係数の関係

(但し、 σ_f =腐食疲労強度(kg/mm²)、 λ =形状係数、 β =切欠係数= $\frac{\text{平滑材の腐食疲労強度}}{\text{切欠材の腐食疲労強度}}$)
は切欠による影響は小さいことが得られた。大形試験片では低下がやや大きかったが、角型の影響があつたと言へうれる。なお形状係数(λ)と切欠係数(β)との関係を図2.1.9に示す。

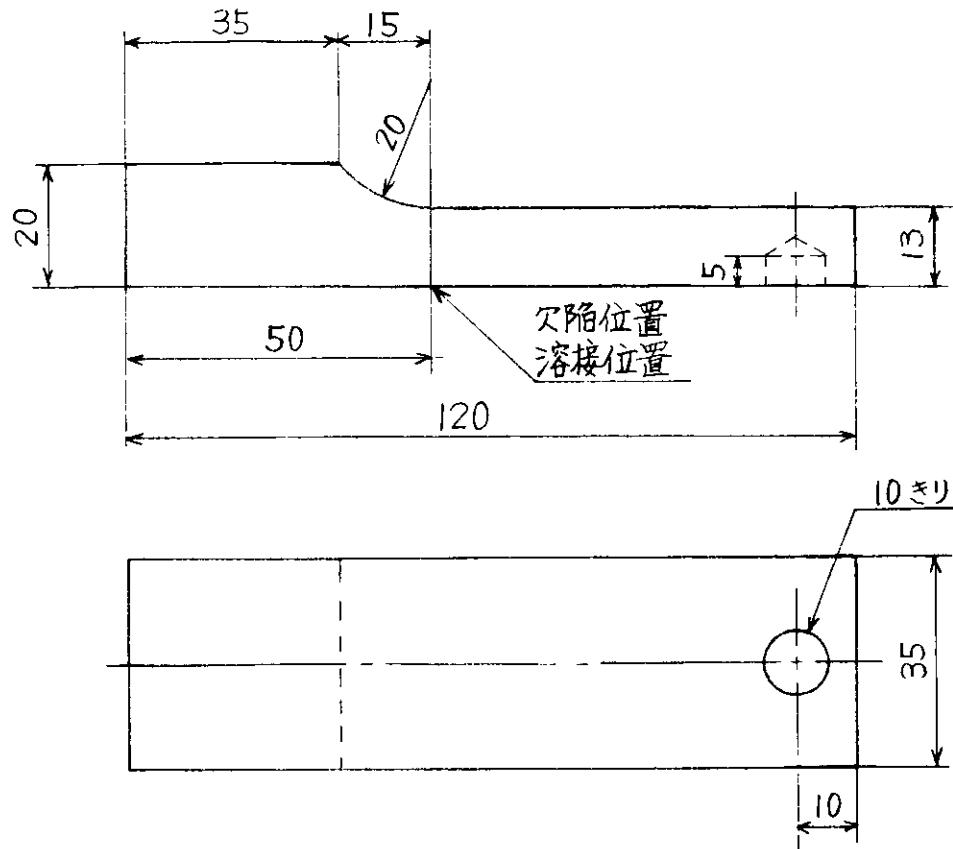
図 2.2.1 疲労試験片形状寸法

疲労試験片の形状・寸法は、図2.2.1.に示すとおりであり、幅35mm、板厚13mmの板状試験片である。本研究では、平滑、欠陥の他に溶接補修を行なった場合についても実験した。このように、溶接補修を行なった場合には、溶接部近傍に残留応力を生じるので、この残留応力を解放しないようにしなければならない。この場合、試験片が大きいほど有利であるが、試験機の容量に限度があるので、その容量内で許される最大の試験片形状を採用した。

欠陥材の疲労試験片は、図2.2.1に示す欠陥位置に、鋳造による自然欠陥が存在するように試験片を採取した。欠陥の試験片表面上の大きさは、1mm～4mm程度であった。一例を写真2.2.3に示す。

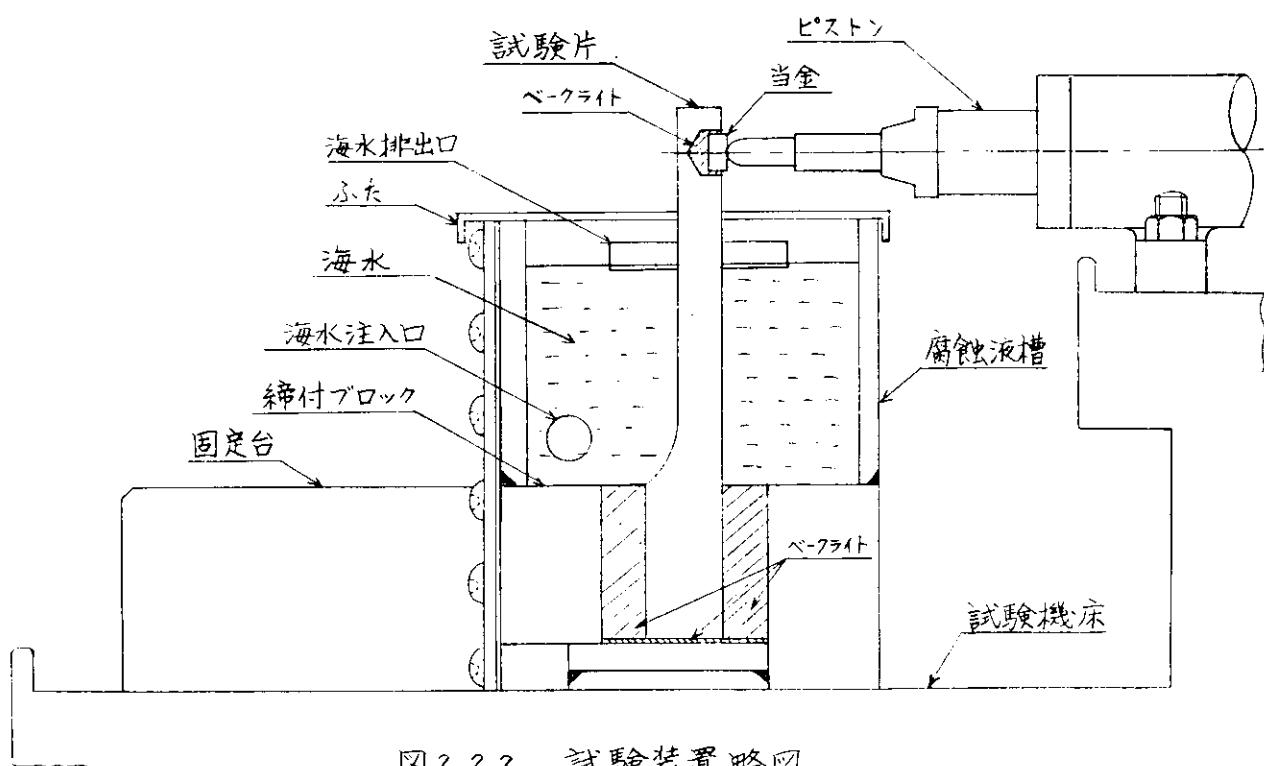
図 2.2.2 試験装置略図

疲労試験機は1/2Tonの片振り曲げ疲労試験機であり、その繰返し速度は1300cpmである。試験装置の略図を図2.2.2に示す。その外観を写真2.2.1に示す。図2.2.2に示すように、試験片のつかみ部はベークライトを使用して、試験片と腐食液槽とを絶縁している。海水は、腐食液槽、貯液タンクなどを循環するようになっており、腐食液槽内の海水面はいつも一定の深さになるように調節されている。ここで、使用した海水は、長崎港外から採取したものである。試験片の負荷は、図2.2.2に示すように油圧によって駆動されるピストンによって行なわれている。

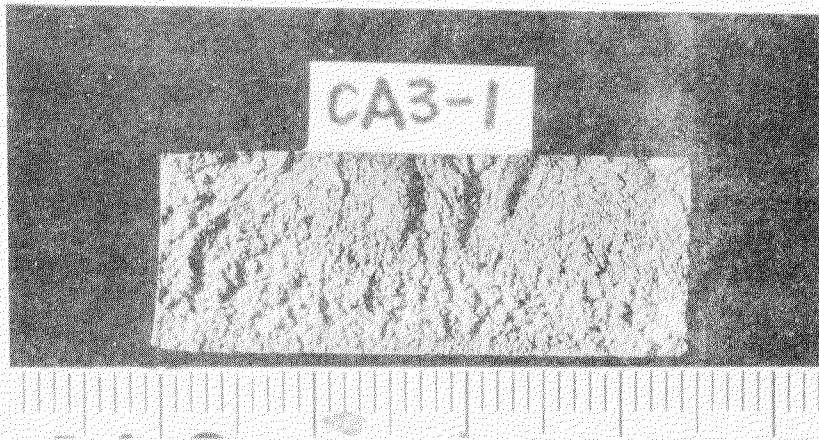
写真 2.2.2 平滑疲労試験片の破面状況
試験片 NO. CA3-1

平滑疲労試験片、欠陥材疲労試験片の観察結果を写真2.2.2、写真2.2.3に示す。写真2.2.3の欠陥材の疲労試験片には、主要な欠陥が3つほど存在しており、それぞれの欠陥より疲労き裂を発生している。破面写真においても3ヶ所から発生している様子がわかる。これらの疲労き裂は、最終的には、結合して破断に至っている。破面の状態は欠陥材の場合には非常に凹凸が激しい。また、写真2.2.3の場合には破面状況写真の右下に見られるように、表面に出でる欠陥の他に、内部にも欠陥が存在している。欠陥材の場合にはこのような例が多かった。一方、平滑疲労試験片の破面は、写真2.2.2に示すように、余り凹凸のない破面となっている。

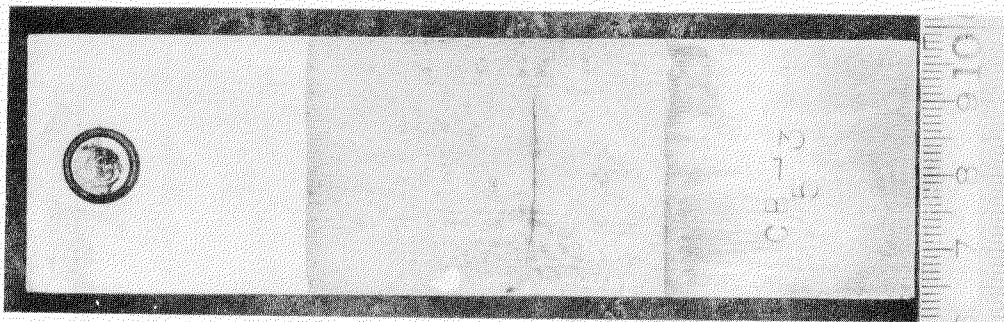
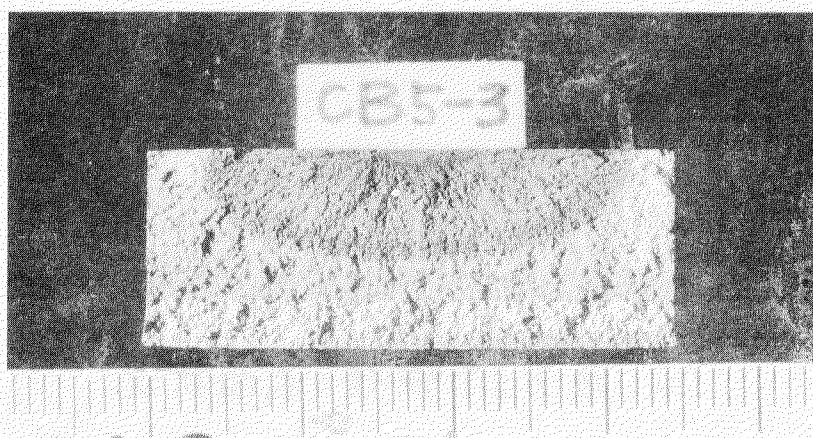
写真2.2.4 溶接補修材疲労試験片の
表面・破面状況
(試験片NO.CB5-3)

溶接補修材疲労試験片の観察結果を写真2.2.4に示す。試験片表面の中央部に薄く丸く見えているのが溶接部であり直径が5mm～6mm程度、一番深い所の深さが1.8mm程度である。疲労き裂は、写真(b)の破面写真からわかるように溶接部が起立となっている。写真(b)において、黒くなっている部分が疲労によって破壊した部分であり、海水中において試験したために腐食されている。この写真からわかるように、疲労き裂は溶接部より放射状に成長しており、き裂先端の形状は半楕円形状をしている。疲労破面のうち、母材部分の破面は少し凹凸があり、ざらざらしているが、溶接部の破面は平滑になつておらず、少し特異な破面となっている。

んどの試験片が写真 2.2.4 に示すような位置（溶接部の左側）にき裂を発生した。一方、応力除去焼鉈を施した溶接補修材、ピーニングを施した溶接補修材の場合には、き裂の入った位置は、溶接部の左側、右側、中心に分かれた。

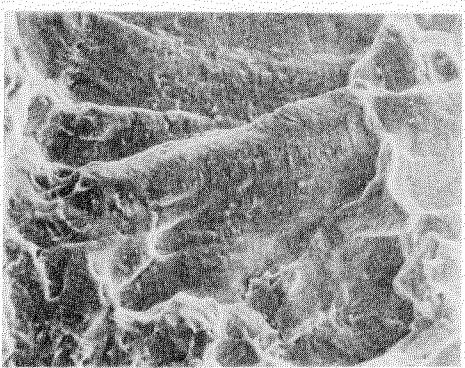
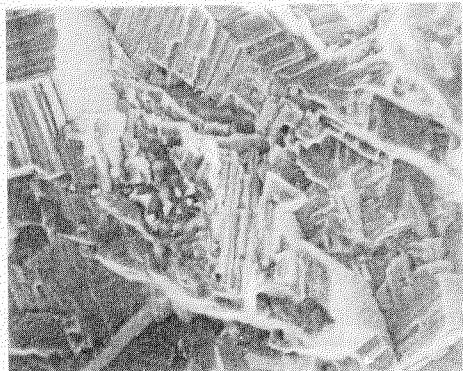
写真 2.2.5 平滑疲労試験片(空气中)の破面電子
顕微鏡観察(走査型電子顕微鏡)
(試験片NO. CA3-3)

写真 2.2.5. は、空气中で実験した平滑疲労試験片の破面電子顕微鏡写真である。この破面は走査型電子顕微鏡によって観察されたものである。(a), (b)は、疲労破面の中で中間段階のストライエーションを写したものであり、それぞれ 1000 倍、3000 倍の写真である。ここで、疲労き裂の成長方向は写真の左から右である。写真からわかるように、ストライエーションの形状は弓状になつており、1 つのブロックのストライエーションは両端を引きずられるように形成されている。写真 2.2.5 (c), (d)にも、同じように、ストライエーションが観察される。これらは、疲労破面の最終段階の部分を写したものであり、写真(a), (b)の場合よりもストライエーションの間隔が広くなっている。これらの写真にみられるストライエーションは弓状をしていて、前年度研究の疲労き裂伝ば試験の場合には、直線的なストライエーションが多かった。写真(e)は、へき開破壊を起している破面をとったものである。このように、一部ではへき開破面リバーパタン形状など脆性破壊的な破面も見られた。本実験に使用したニッケル・アルミニウム青銅の鋳物材の場合には、ストライエーションは少しの部分にしか見られなかった。これは、鋳物材料の特徴であると思われ、鍛造材では、ストライエーションの部分は、この場合よりも多いと考えられる。

上記の肉眼観察の他に、走査型電子顕微鏡によつて破面観察を行なつたところ、疲労破面特有の破面形態であるストライエーションはあまり多く見られず一部には、へき開破面、リバーパタン形状など脆性破壊的な破面も見られた。海水中で疲労試験を行なつた時の破面は、腐食が激しきために、ストライエーション、脆性破面などは判別出来なかつた。

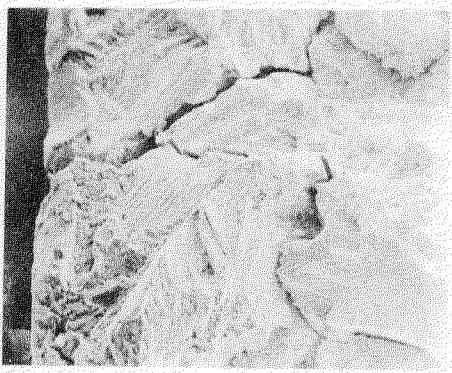
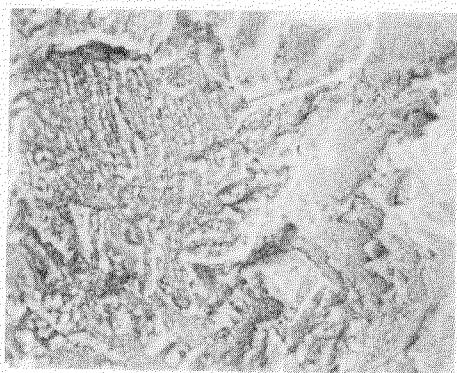
写真2.2.6 欠陥材の疲労試験片(海水中)の破面電子顕微鏡観察(走査型電子顕微鏡)
(試験片NO. KCA2-2)

写真 2.2.6. に海水中で実験した欠陥材の疲労試験片の破面電子顕微鏡写真を示す。(a)は主き裂より分れた分岐き裂の様子を示している。この写真は 100 倍

で撮影したものであるが、走査型電子顕微鏡の場合には、この程度の倍率でも破面状況をはっきりつかむことが出来る。本実験は、海水中で行なわれた為に破面がかなりひどく腐食されている。写真 2.2.6 (b)は、その様子を示したものであり、一面にスケールが付着しているのがわかる。このように腐食が激しいために、本試料では空気中試験に見られたようなストライエーション、脆性破面などは判別出来なかった。本実験のような場合に、走査型電子顕微鏡を使用してもっと倍率を上げて観察するときには、金などを蒸着して観察する必要がある。

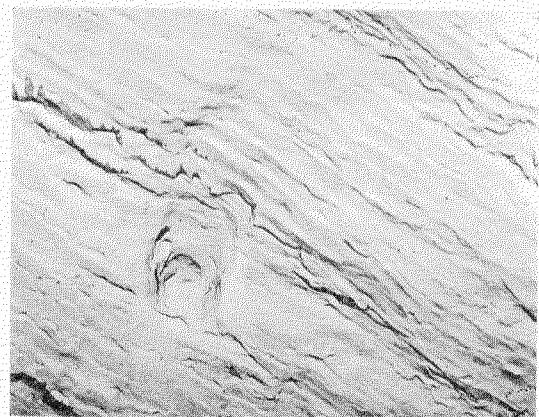
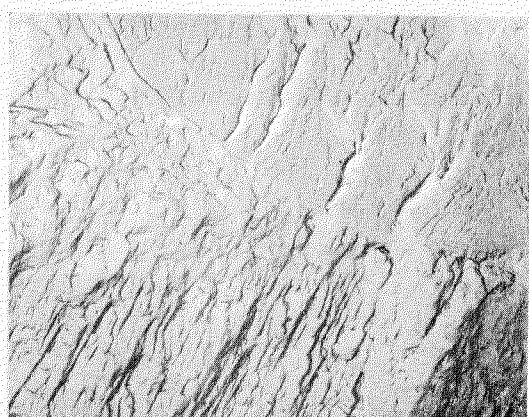
写真2.2.7 破面の透過型電子顕微鏡観察、
空气中き裂伝ば試験

以上の写真は全て走査型電子顕微鏡によって観察されたものである。写真 2.2.7 は、前年度の空気中疲労き裂伝ば試験で行なった透過型電子顕微鏡観察による破面写真である。(a)の写真はストライエーションを写したものであり、(b)の写真は脆性破面を示している。これらの写真を見ると、走査電顕による破面は、透過電顕による破面よりも立体感に富んでいることがわかる。一方、透過電顕の写真は走査電顕の写真より、はっきりしている。すなわち、分解能の卓では走査電顕よりも透過電顕の方がすぐれている。(b)の写真では、領域がはっきり 2 つに分かれている。このような破面はニッケル・アルミニウム青銅材の組織にもとづくものであり、右上の部分は α 相、左下の部分は β 相である。 β 相は析出物であり、写真からわかるように、脆性破壊破面にみられるリバーハン形状を示している。

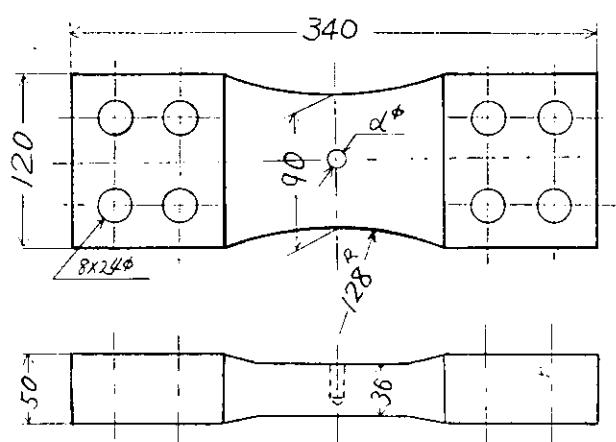
図 2.3.1 切欠き疲労試験片寸法

切欠き疲労試験片の寸法、形状は図2.3.1に示すとおりである。供試部断面は、90mm(幅)×36mm(厚さ)で供試部中央が最小断面になるように両側を円弧で切込んでいる。切欠きとして供試部中央に表2.3.3に示す3種の直徑の円孔をあけたものを準備し供試材とした。

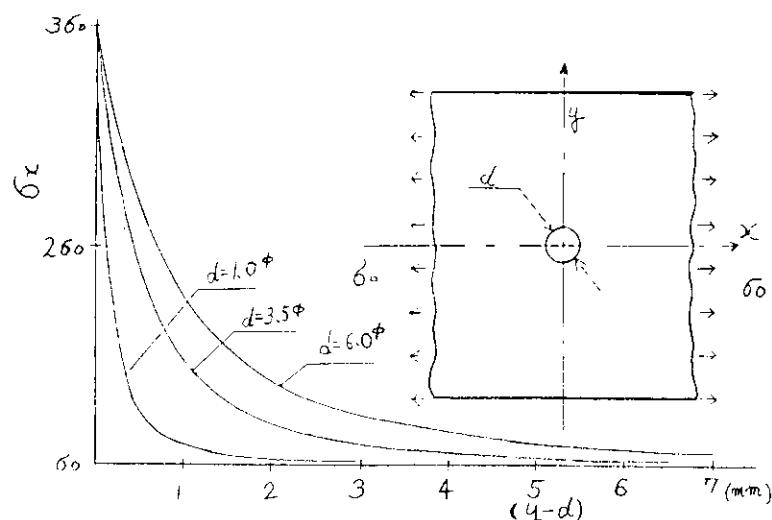
図 2.3.2 円孔近傍の応力状態

ただし、yは円孔中心からの距離である。図2.3.2にそれぞれの切欠き円孔に対する応力分布状態をしめす。

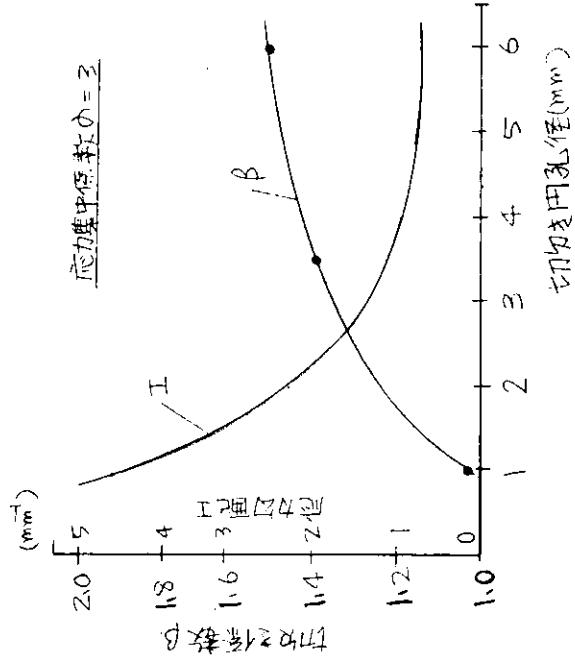
図 2.3.6 切欠き円孔径 d と β , I の関係

式(2.3.1)を上式に代入すると、直径 d の円孔切欠きでは、 $\Gamma = 14/3d$ となる。図2.3.6は応力集中係数 $\alpha = 3$ で一定であるとき、円孔切欠き径 d と切欠き係数 β との関係を示したものであるが、同図によると $d=1.0\text{ mm}$ 以下の切欠き、すなわち応力勾配 $\Gamma = 4.67\text{ mm}^{-1}$ 以上になると $\beta \approx 1$ となり、平滑材の疲労強度とほとんど差がなくなることを示している。

(1) 円孔切欠きを有し、繰返し曲げ荷重を受ける角板材の切欠き係数 β は、切欠きの応力集中係数が一定($\alpha=3$)である場合でも切欠きの応力勾配によって異なり、円孔切欠き径 $d=6.0\phi$ 、応力勾配 $I=0.78 \text{ mm}^{-1}$ のとき $\beta=1.50$ であるのにに対して、 $d=1.0\phi$ 、 $I=4.67 \text{ mm}^{-1}$ では β は、ほぼ1となる。

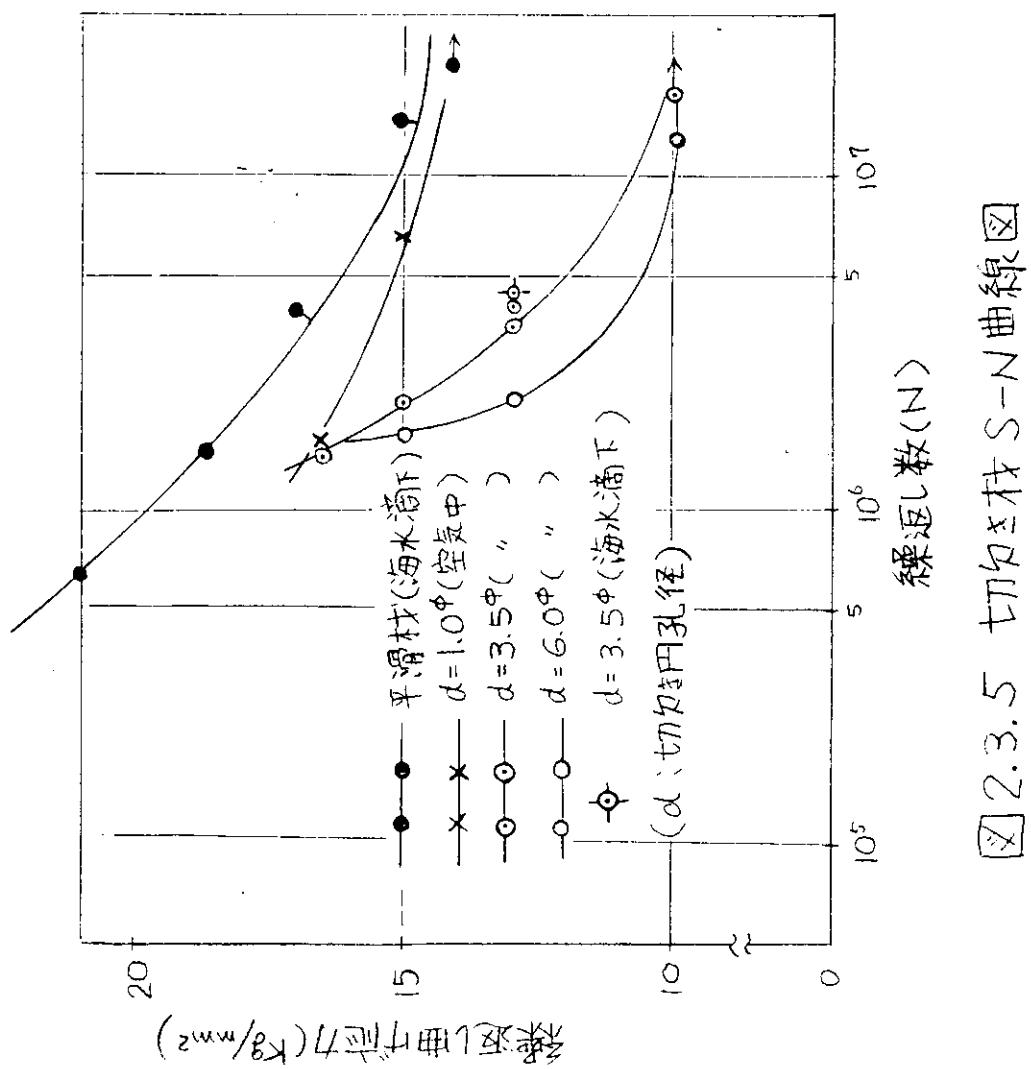
図 2.3.5 切欠き材 S-N 曲線図

円孔切欠きを持つ試験片の疲労試験結果の一覧を表2.3.4に示す。切欠き円孔径 $d=1.0\text{ mm}$ の試験片H-4, H-5の破断状態は、切欠き部以外から発生した亀裂が円孔切欠き部を起点として発生しに亀裂に優先して進展し破断にいたった。図2.3.5はS-N曲線を示す。同図と、平滑材のS-N曲線は昭和46年度に同一材料の大形角板試験片で行なった海水滴下疲労試験によって得られたものであるが、小形角板試験片による空気中と海水滴下疲労試験の比較によると、両者の差はほとんどないため、空気中における疲労試験結果と同等と考えて差しつかえないと思われる。

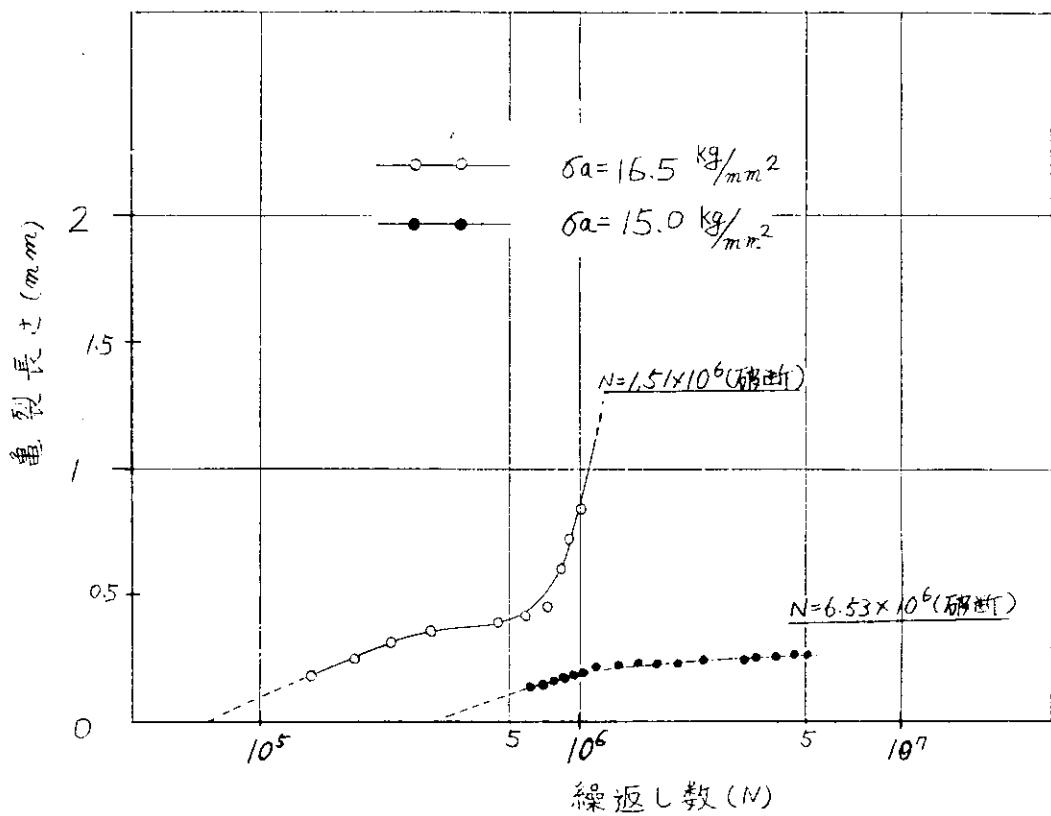
図 2.3.7 龟裂進展曲線 ($d=1.0^\circ$)

図2.3.7, 図2.3.8, 図2.3.9は円孔切欠き部を起点として発生した亀裂の進展曲線を示している。表2.3.6に亀裂の発生寿命を亀裂進展曲線において、亀裂長さ $a = 0$ となるところの応力繰返し数と定義し、外挿によつて求めた値を示している。繰返し荷重が木で、切欠き円孔径が大であることすなわち応力勾配が小さくなると、亀裂発生寿命も短く、破断までの繰返し数も小さくな

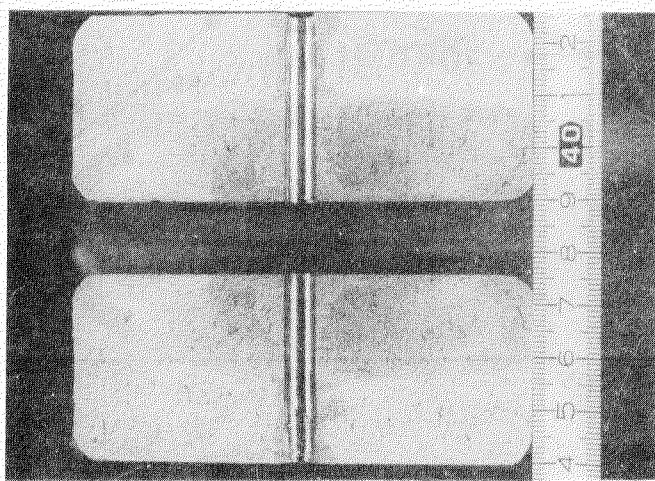
写真2.3.2 七刀欠き試片の破断状況 ($d=6.0\phi$)

なお、円孔切欠き試片の破断状況を写真2.3.2にしめす。

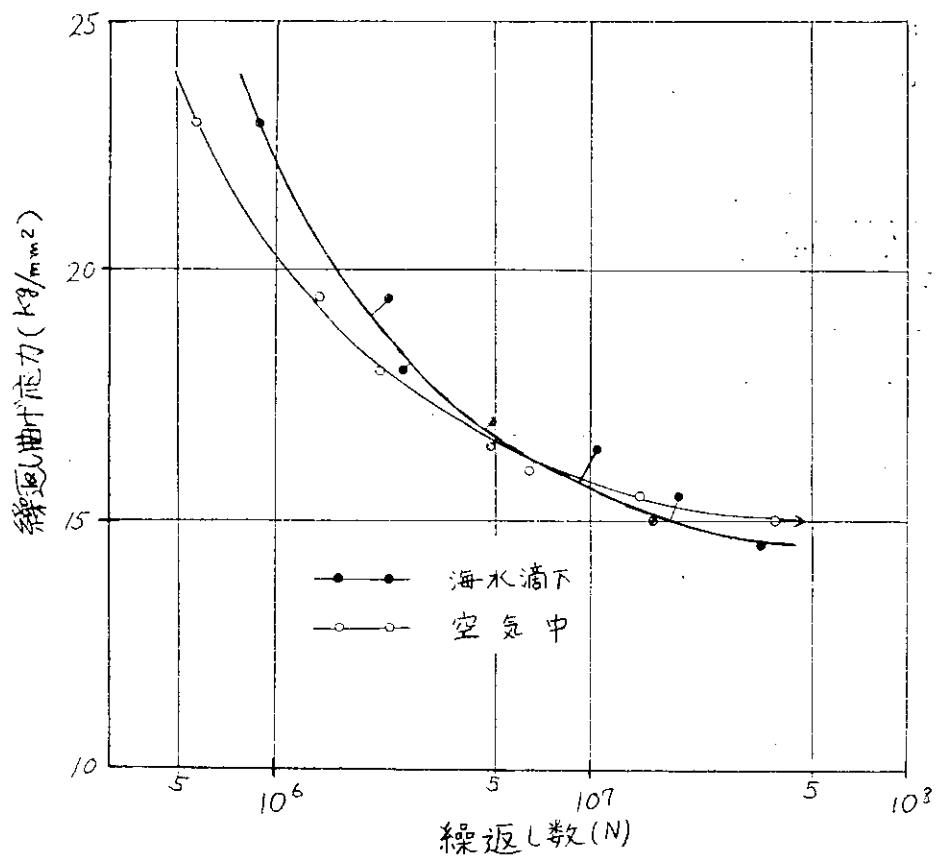
図2.4.3 小形試片 S-N曲線

小形試験片による空気中疲労試験結果及び腐食疲労試験結果を図2.4.3に示す。腐食疲労試験に使用した腐食液は、3%食塩水を使用した。荷重は、両振平面曲げとし、繰返し速さは1500cpmである。

小形試験片による結果によると供試材のニッケル・アルミニウム・ブロンズ材の腐食疲労強度は、繰返し数 $N = 10^7$ 回附近では、約 15.5kg/mm^2 で空気中の疲労強度とほとんどかわらない。しかし、 N が大きくなるにつれて腐食疲労強度はさらに低下する傾向があり、 $N = 4 \times 10^7$ 附近では、腐食疲労強度は約 14.5kg/mm^2 、空気中で約 15.0kg/mm^2 となっている。

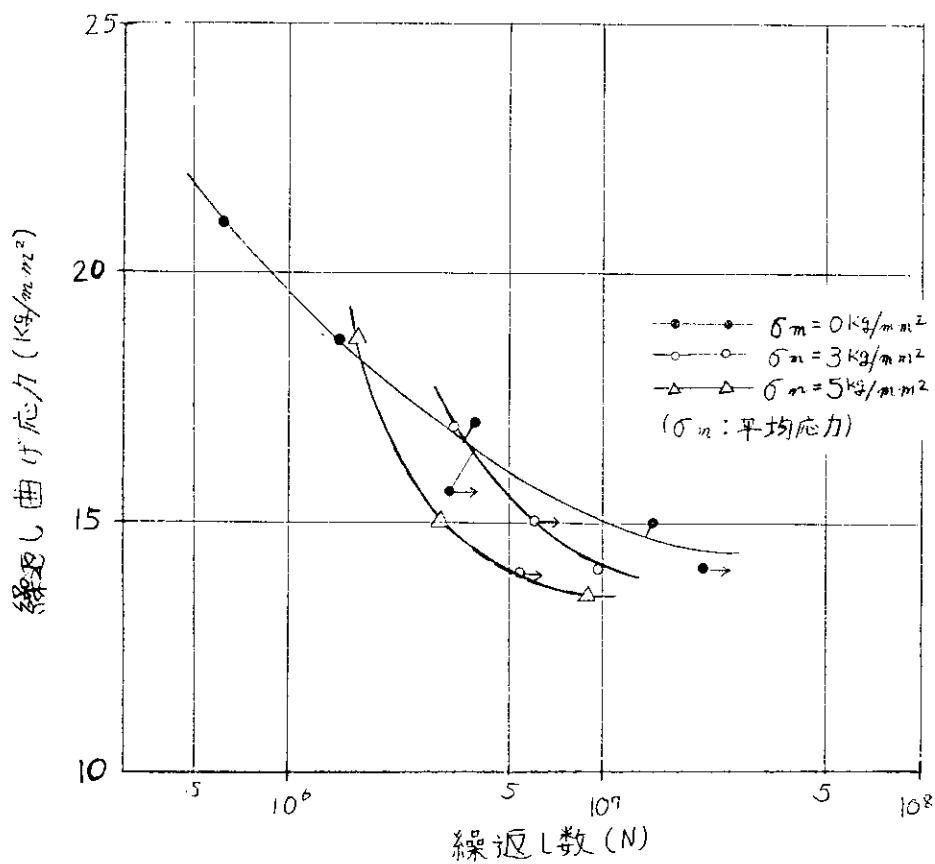
図2.4.4 大形試片 S-N曲線

大形試験片による腐食疲労試験結果を図2.4.4に示す。平均応力 $\sigma_m = 3.8\text{kg/mm}^2$, $\sigma_m = 5.5\text{kg/mm}^2$ を加えた時の試験結果も共に示す。腐食液は3%食塩水を使用し、繰返し速さは2000cpmである。

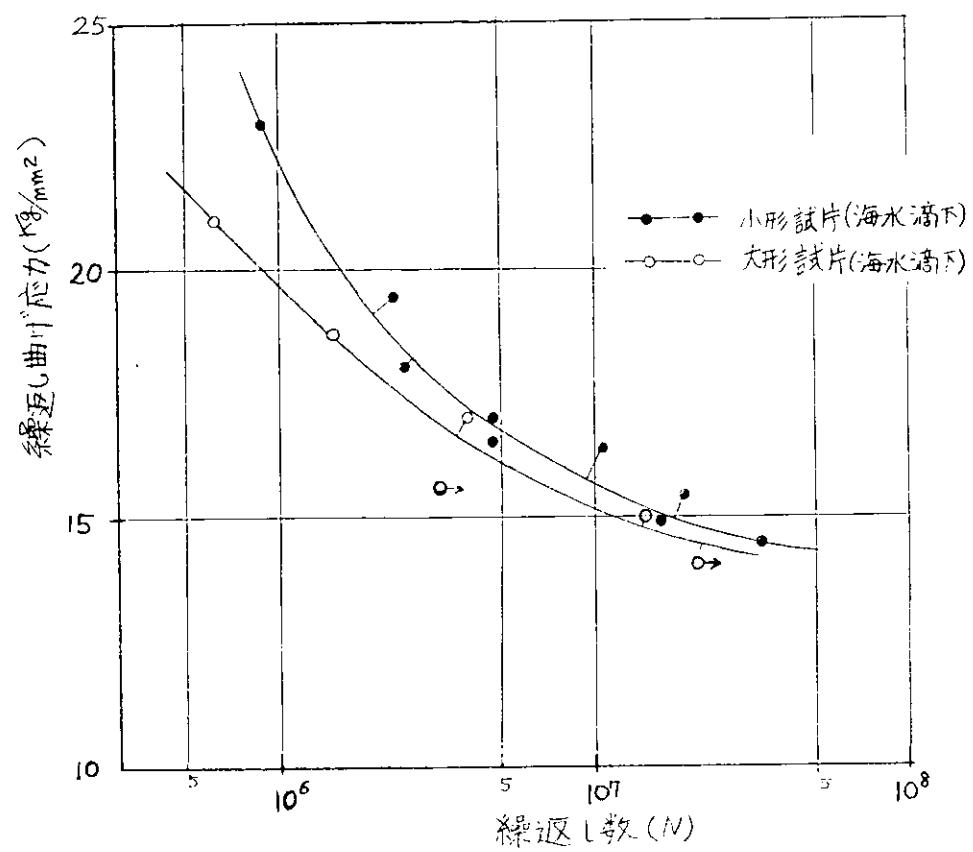
図 2.4.5 寸法結果

本供試材の寸法効果を示すS-N曲線図、図2.4.5においては、今回の試験の範囲では、寸法効果の影響は顕著ではなく、例えば、繰返し数 $N = 10^7$ 回附近での腐食疲労強度は、大形試験片で約 15.0kg/mm^2 、小形試験片で 15.5kg/mm^2 程度である。また、繰返し数が増すにつれて両者の値が接近する傾向にある。
