社団法人  
日本造船研究協会報告

第74号

Research on the Stress and Strength of Large Sized Propellers  
…………… The 126th Research Committee

# **Research on the Stress and Strength of Large Sized Propellers**

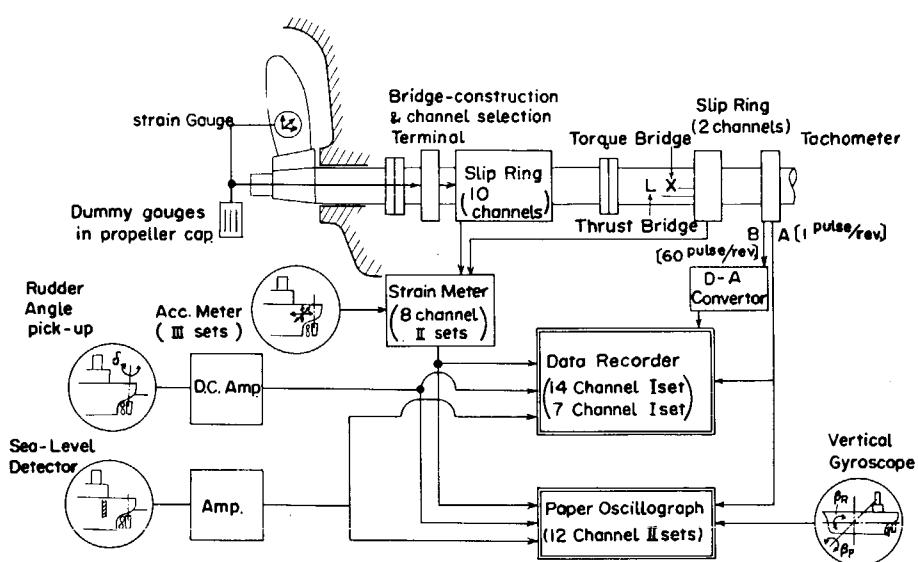
Fig. 1.2.2 Instrumentation set - up

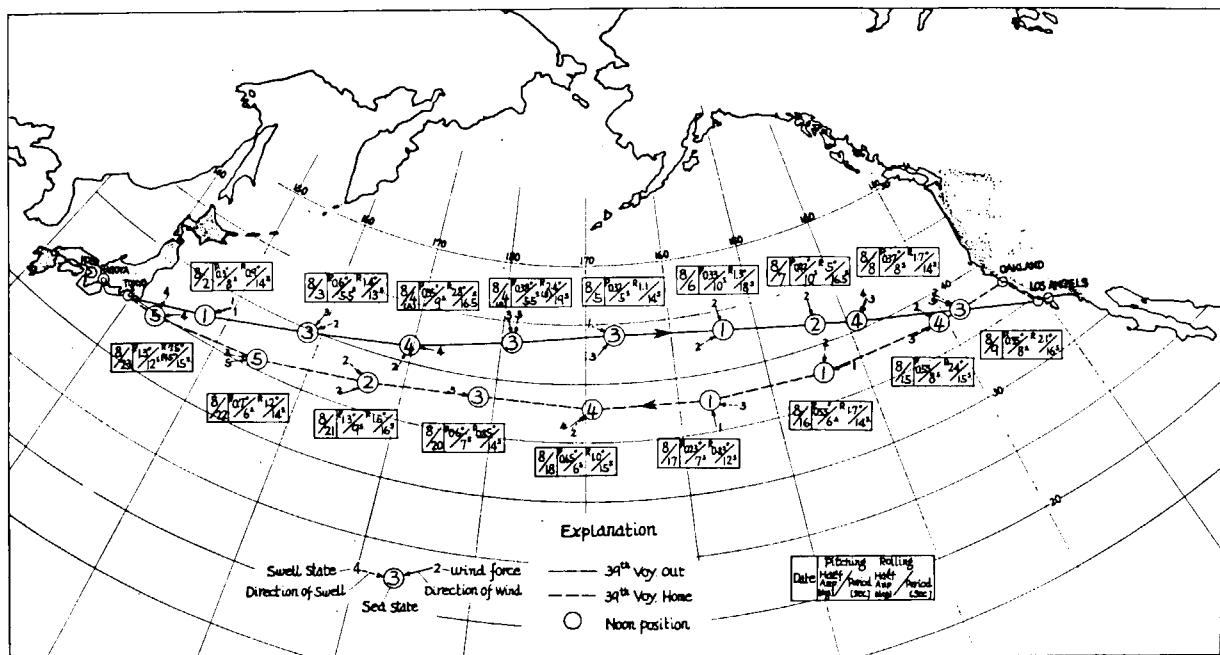
Fig. 1.3.1 Route, sea condition and ship motion of "HAKONE MARU" on the 39th voyage

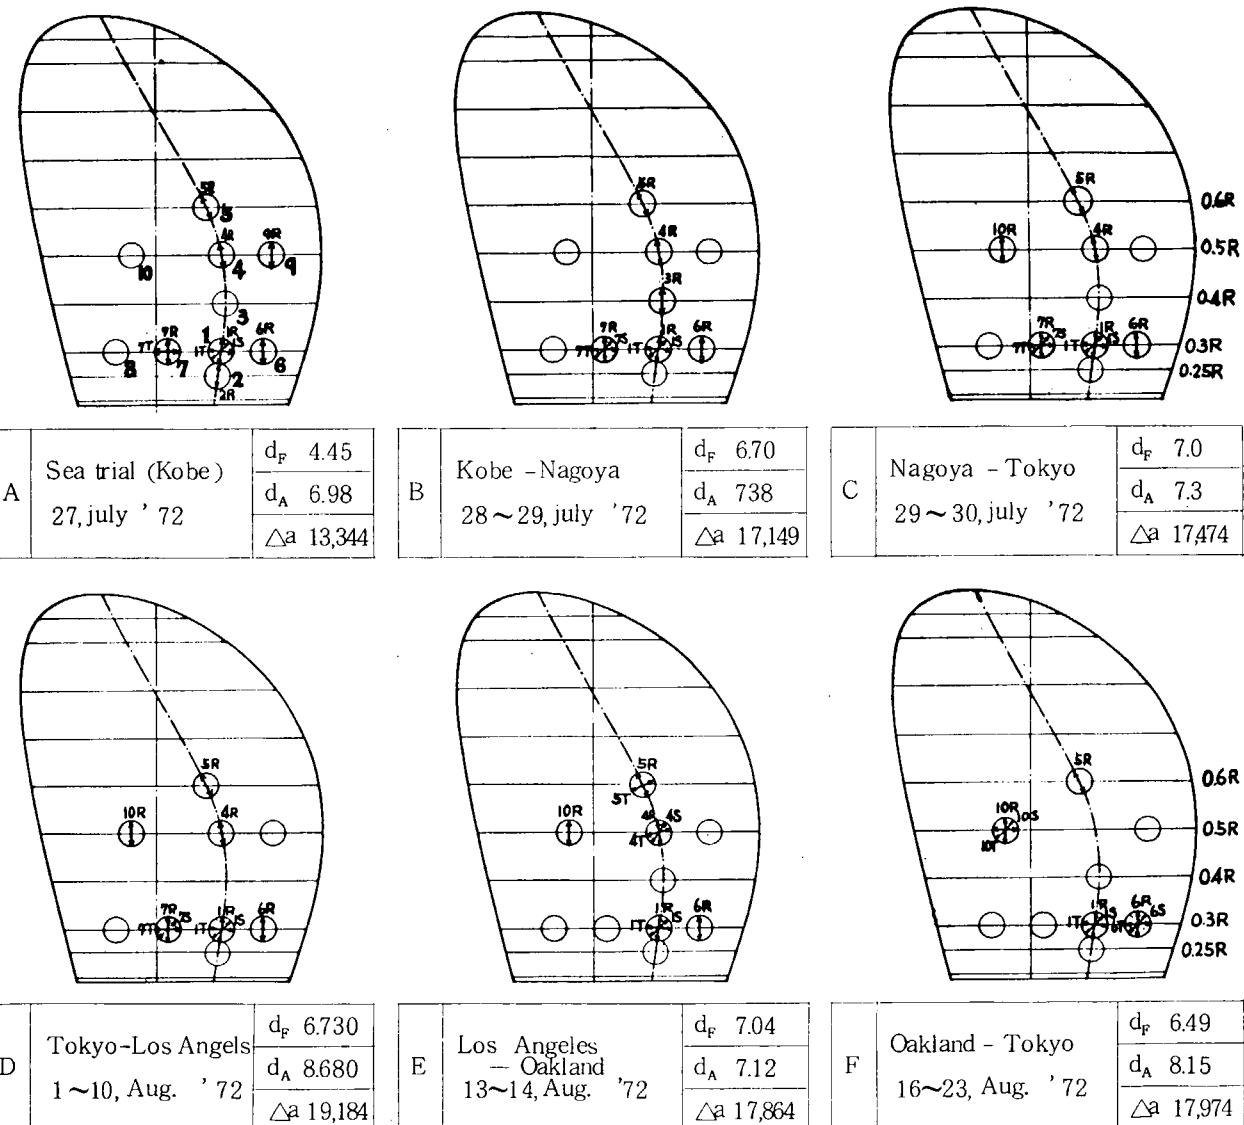
Fig. 1.3.2 Strain gauges measured at each route

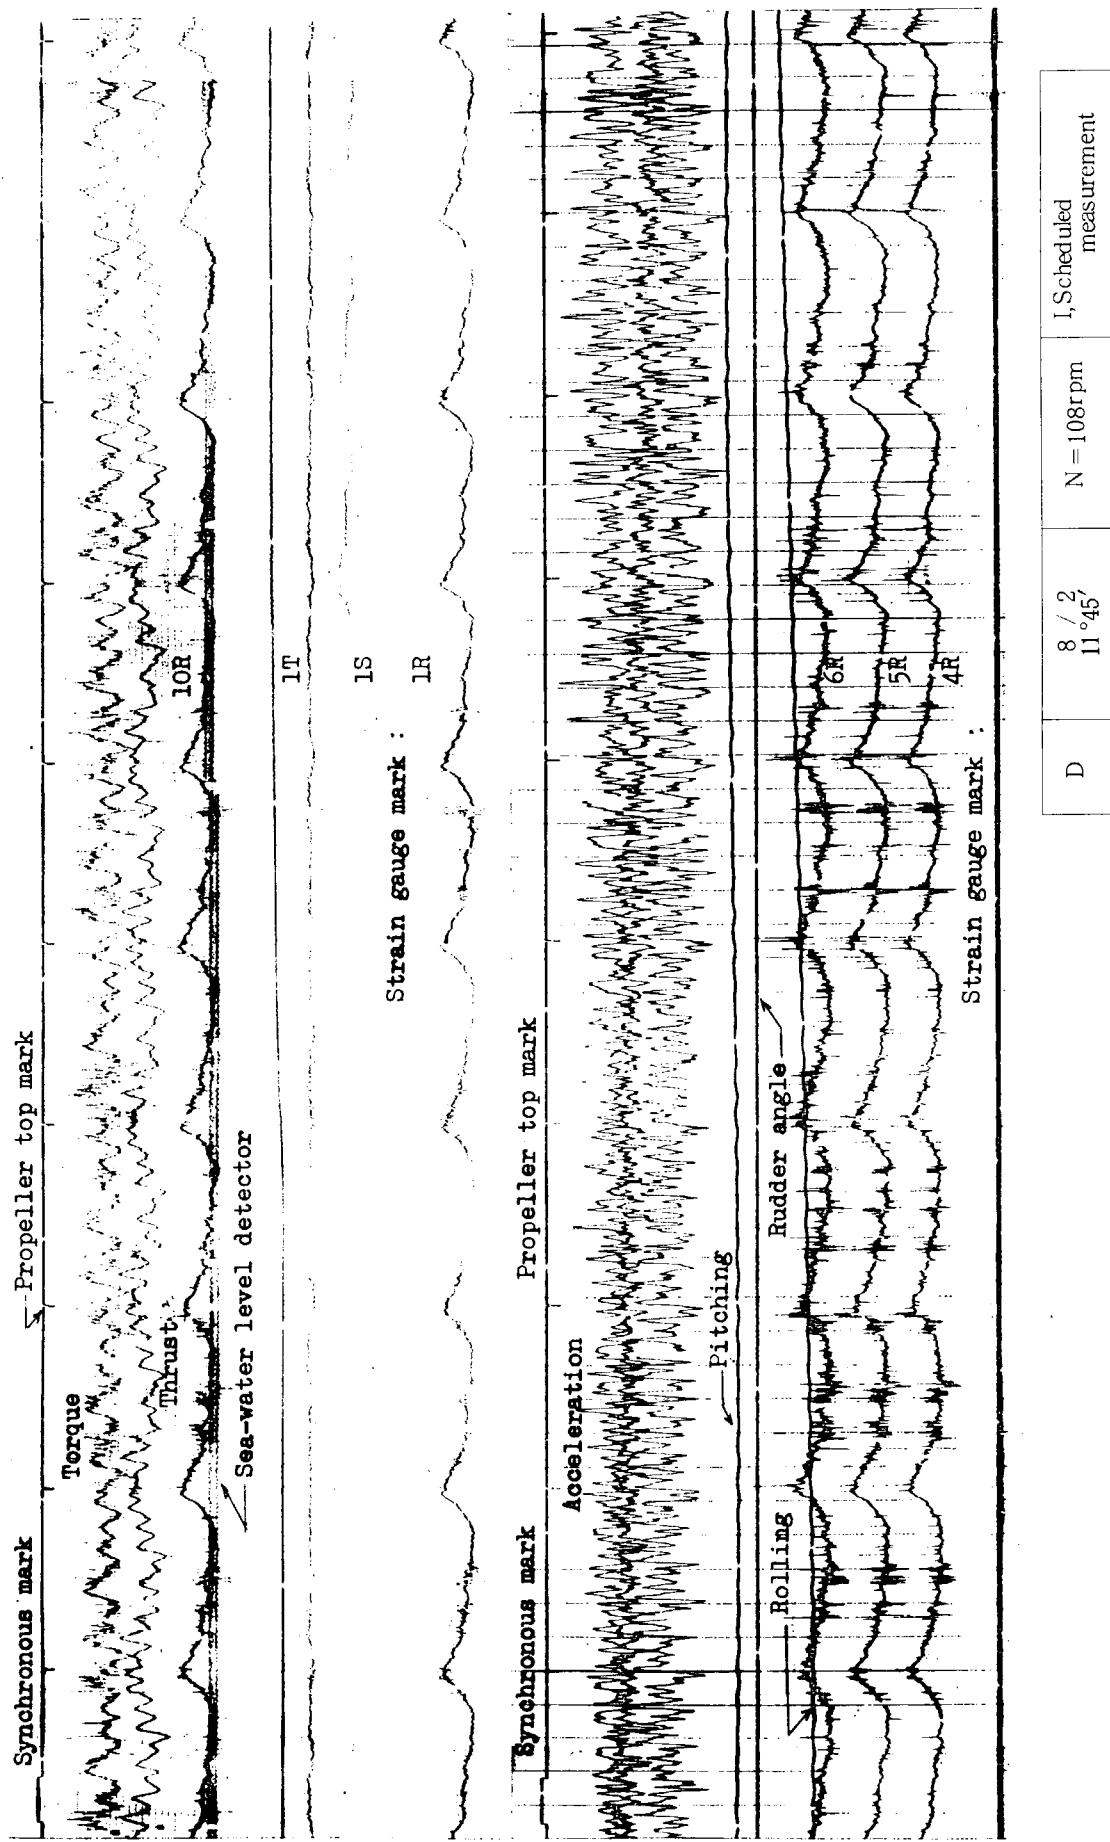
Fig. 1.4.1 An example of data recorded by oscillograph

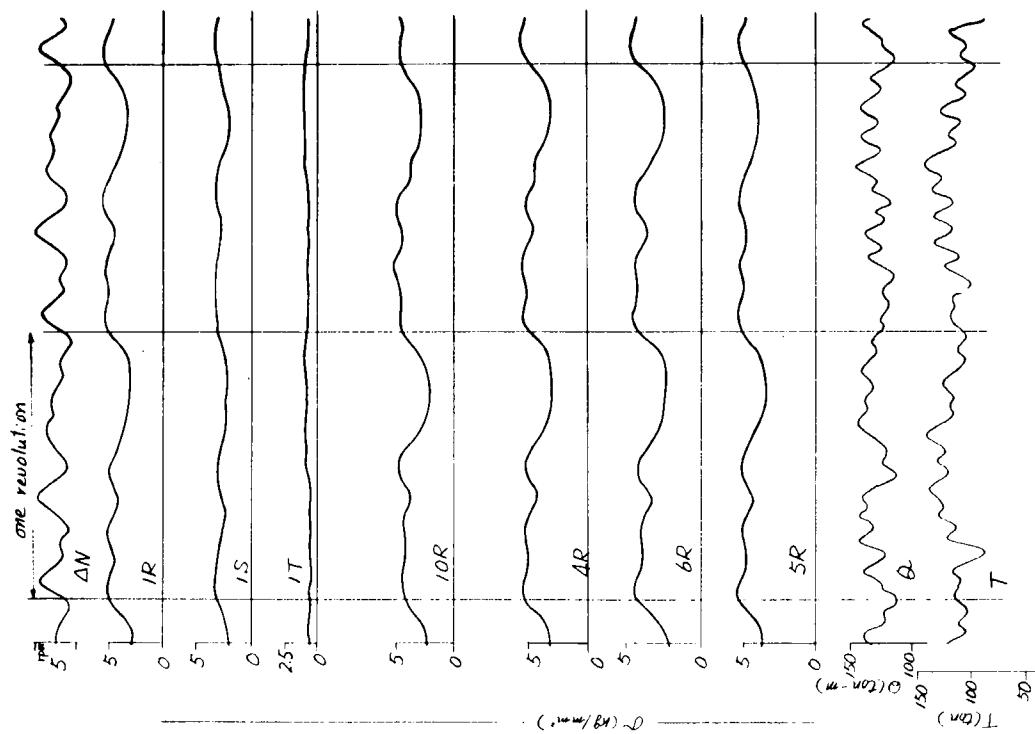
D	$8/3$ $12^\circ 05'$	N = 103 rpm	IV, steady turn $\dot{\theta}$ = starboard side $30^\circ$
---	-------------------------	-------------	---

Fig. 1.4.6 Blade stress pattern

旋回試験は、だか  $\delta = S 30^\circ, S 15^\circ, P 30^\circ, P 15^\circ$  の4種類で、定常旋回に入った状態での代表的応力波形をFig. 1.4.6, Fig. 1.4.9, Fig. 1.4.10, Fig. 1.4.11, Fig. 1.4.13に示しておいた。更にFig. 1.4.30～33に、定常旋回状態について1回転の間の主応力を解析し、旋回前の状態と比較して示した。これらの図から次のことが分かる。

- (1) 直進時の主機回転数107～110 rpmに対し、旋回時の回転数は左旋回では98.5 rpm、右旋回では103 rpmと低下するが、翼面の主応力は、直進時の値に比べて、左旋回では約12%，右旋回では約6%増加する。しかし、1回転中の変動応力の幅は、直進時に比べて、左旋回では約0.638倍、右旋回では約0.57倍となり大幅に減少する。すなわち、左旋回の場合の方が、回転数の低下、平均応力の増加は大きく、また、変動応力の振幅も右旋回の場合に比べると大きい。

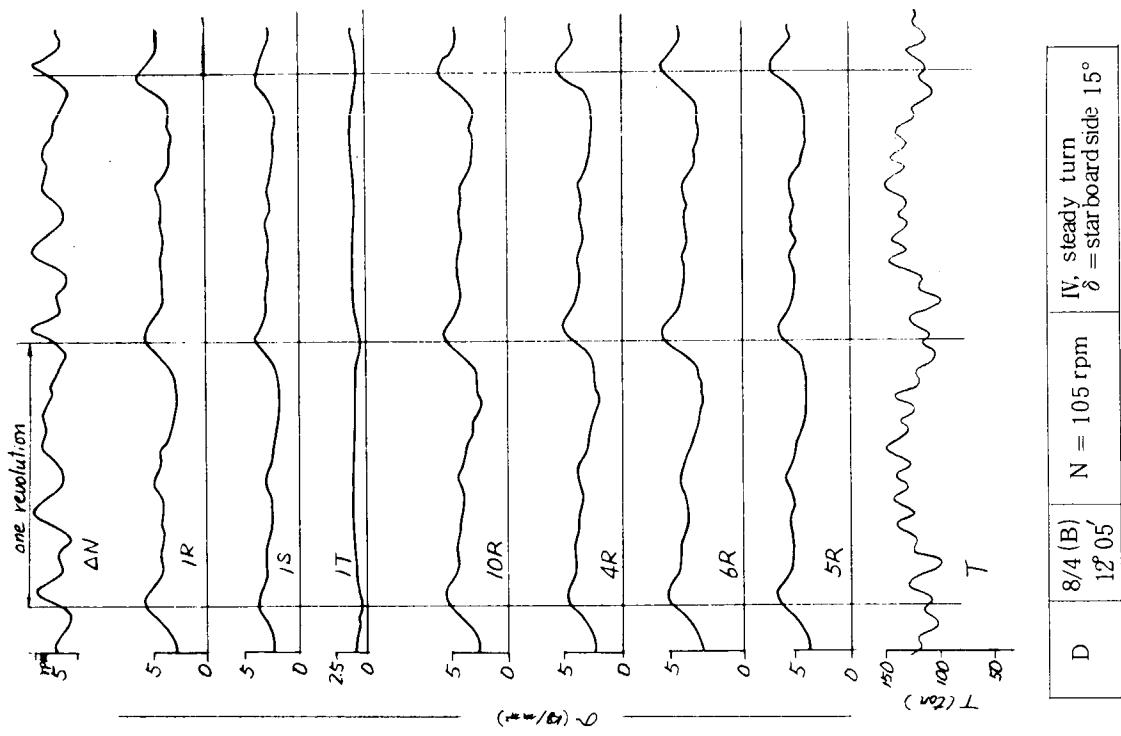
Fig. 1.4.9 Blade stress pattern

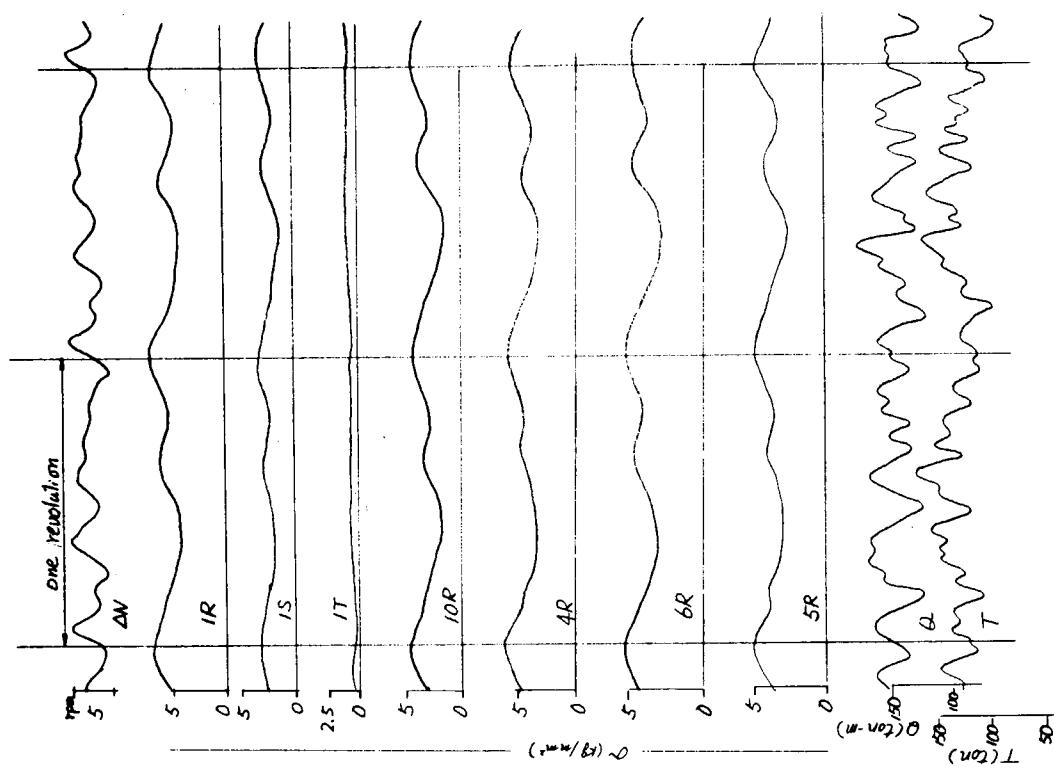
D	$8/5$	N = 98.5 rpm	IV, steady turn
	$12^{\circ} 05'$	$\delta$ = port side	$30^{\circ}$

Fig. 1.4.11 Blade stress pattern

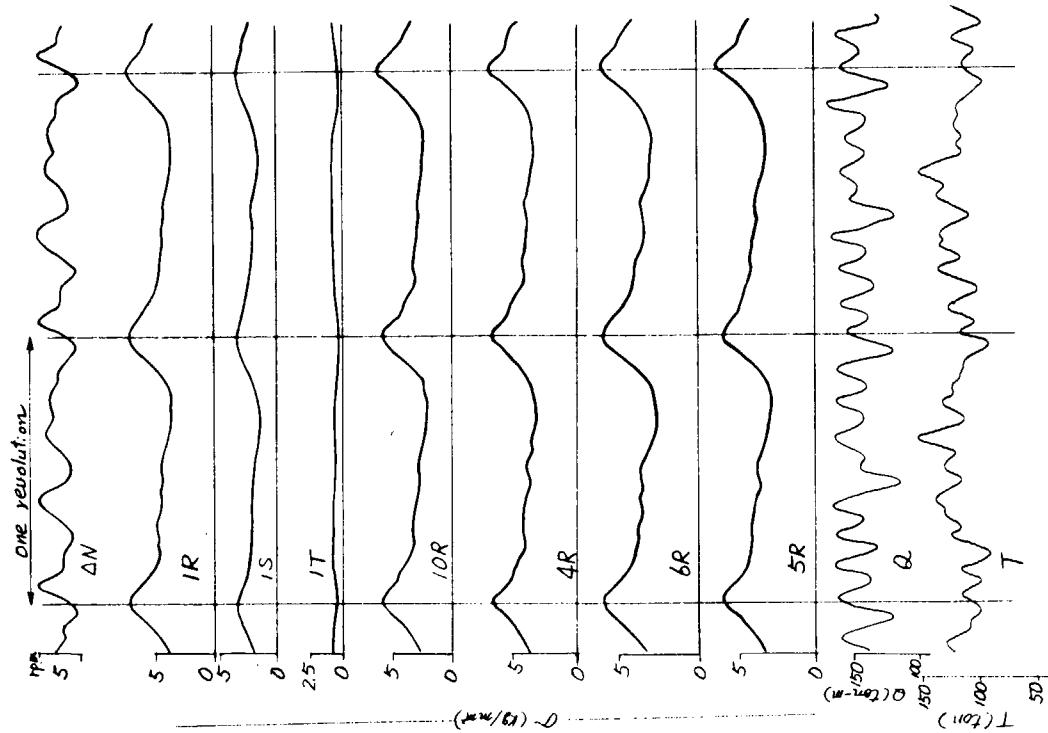
D	$8/5$	N = 110 rpm	I, scheduled measurement
	$12^{\circ} 00'$	$\delta$

Fig. 1.4.10 Blade stress pattern

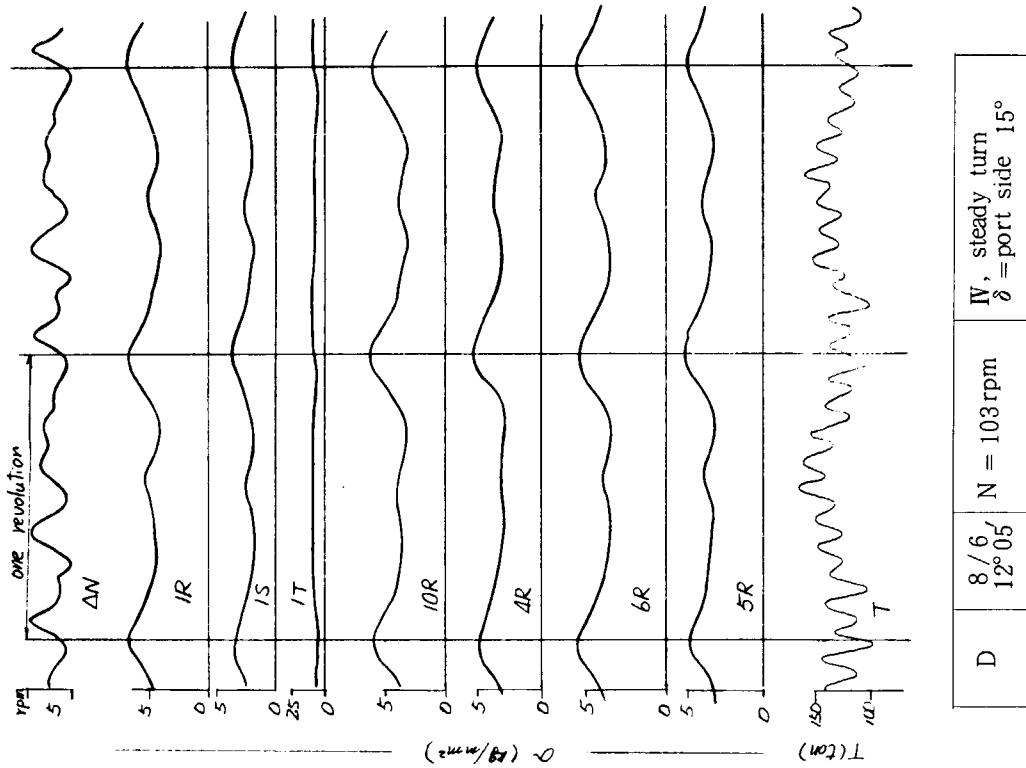
Fig. 1.4.13 Blade stress pattern

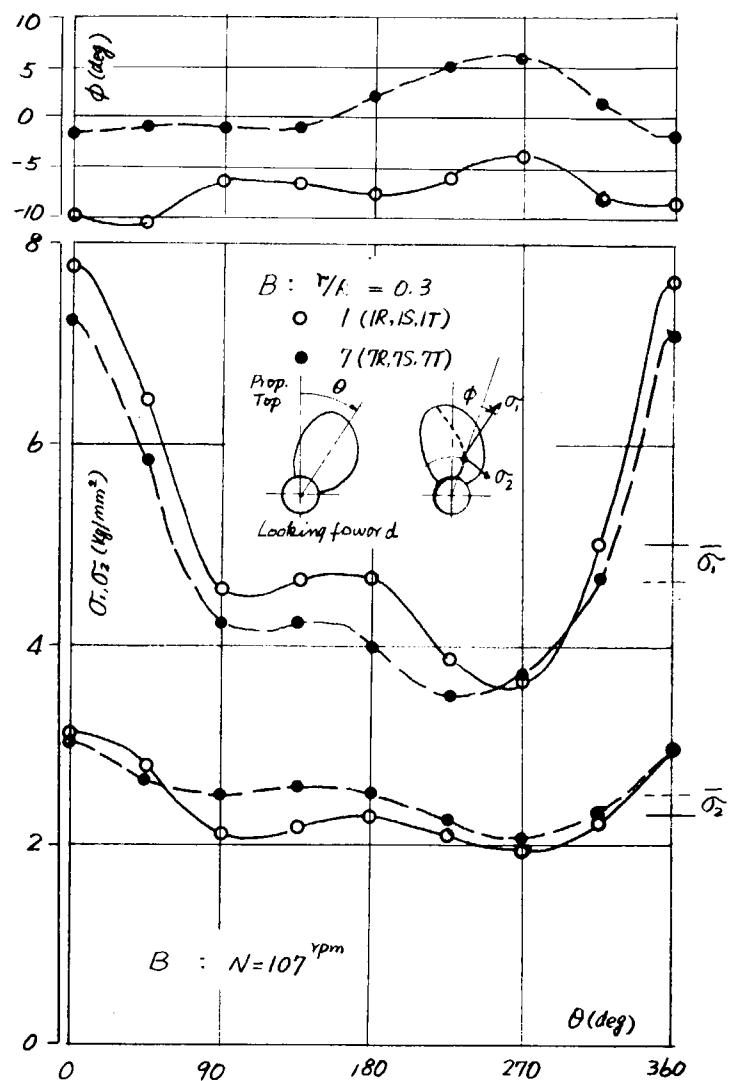
Fig. 1.4.28 Change of principal stress during one revolution

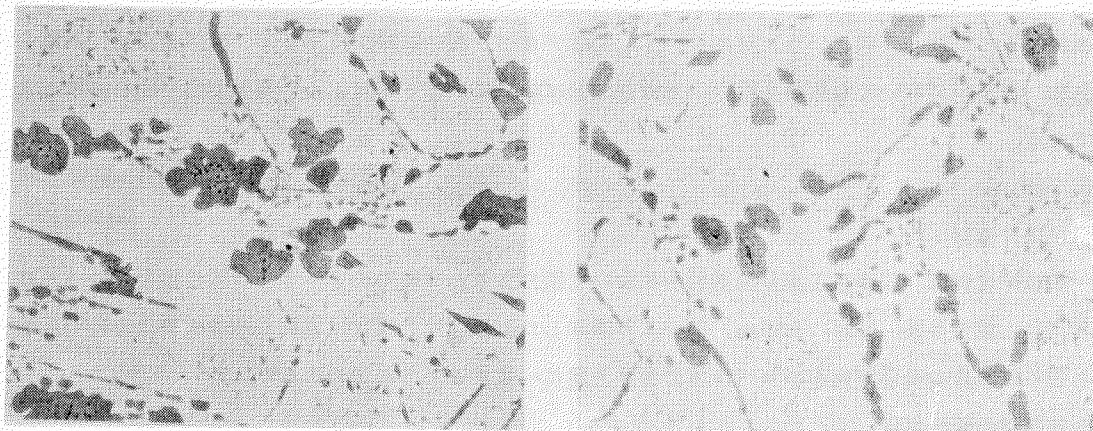
Fig. 2.1.1 Microstructure of test piece ( $\times 300$ )

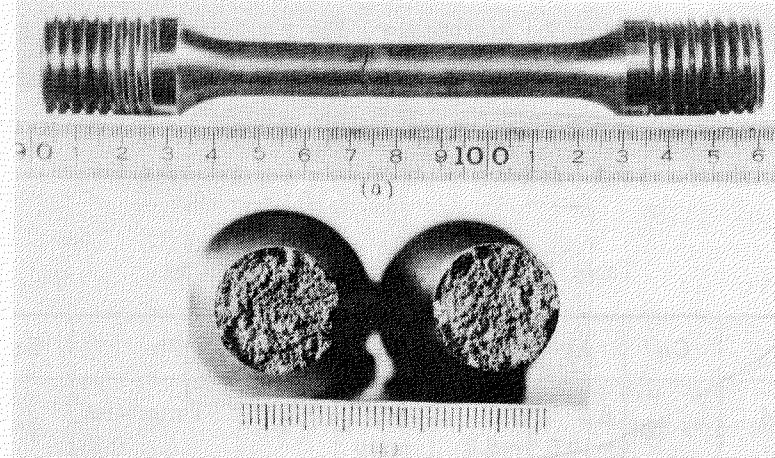
Fig. 2.1.2 Fracture surface of tensile test piece

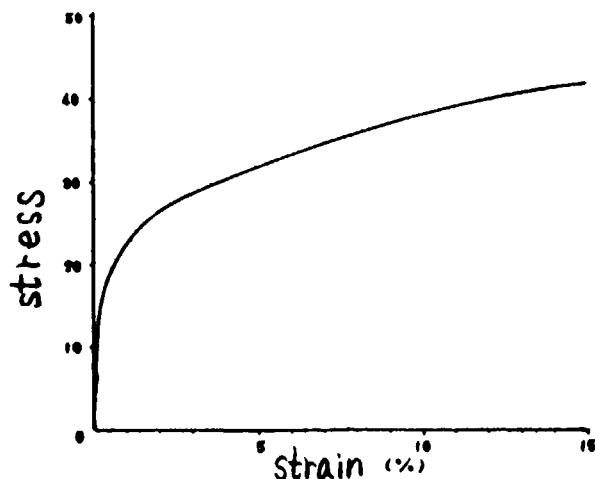
Fig. 2.1.3 Stress - strain curve of test piece

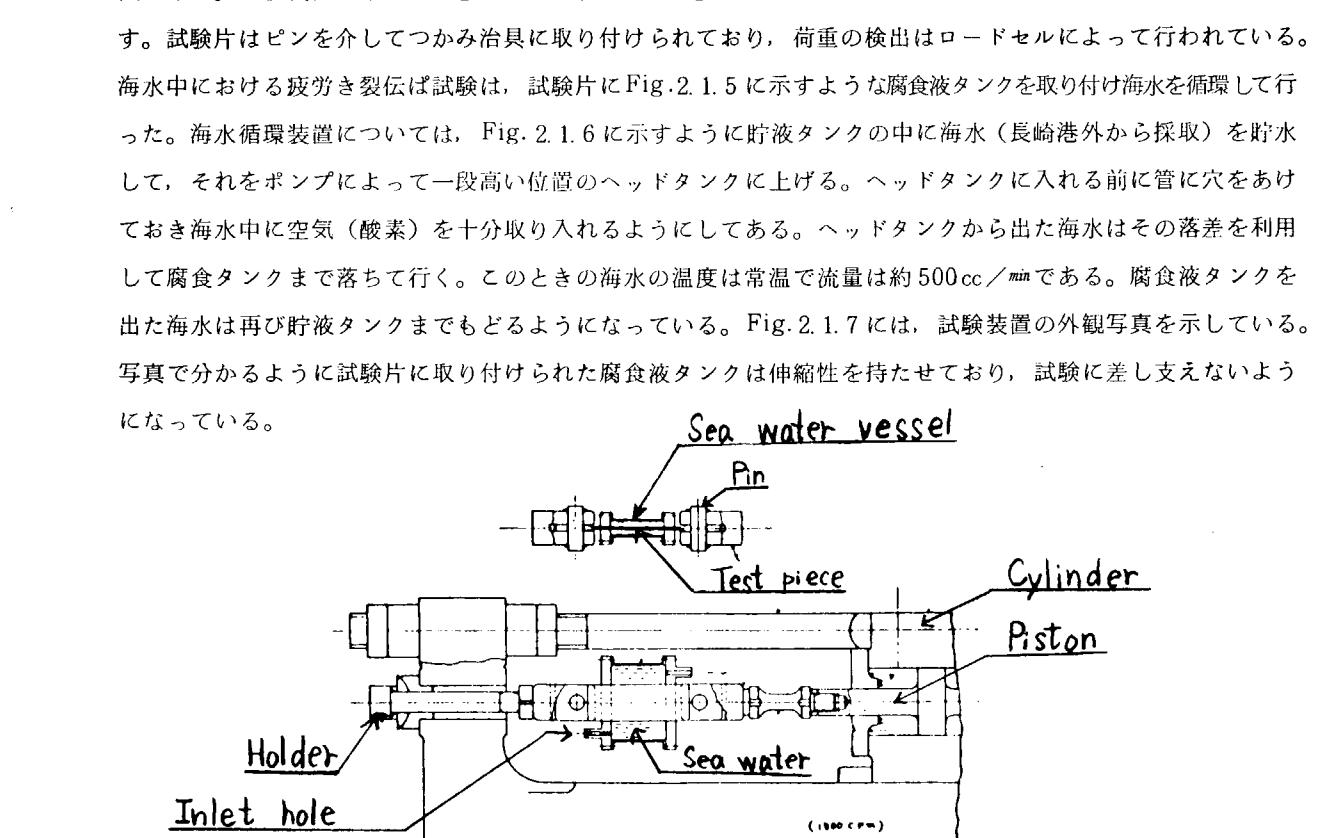
Fig. 2.1.5 Corrosion fatigue test machine

本研究に使用した試験機は、容量 5 Ton 繰返し速度 1,300 c. p. m. の油圧式引張り試験機である。試験装置の略図を Fig. 2.1.5 に示す。試験片はピンを介してつかみ治具に取り付けられており、荷重の検出はロードセルによって行われている。海水中における疲労き裂伝ば試験は、試験片に Fig. 2.1.5 に示すような腐食液タンクを取り付け海水を循環して行った。海水循環装置については、Fig. 2.1.6 に示すように貯液タンクの中に海水（長崎港外から採取）を貯水して、それをポンプによって一段高い位置のヘッドタンクに上げる。ヘッドタンクに入れる前に管に穴をあけておき海水中に空気（酸素）を十分取り入れるようにしてある。ヘッドタンクから出た海水はその落差を利用して腐食タンクまで落ちて行く。このときの海水の温度は常温で流量は約 500 cc/min である。腐食液タンクを出た海水は再び貯液タンクまでもどるようになっている。Fig. 2.1.7 には、試験装置の外観写真を示している。写真で分かるように試験片に取り付けられた腐食液タンクは伸縮性を持たせており、試験に差し支えないようになっている。

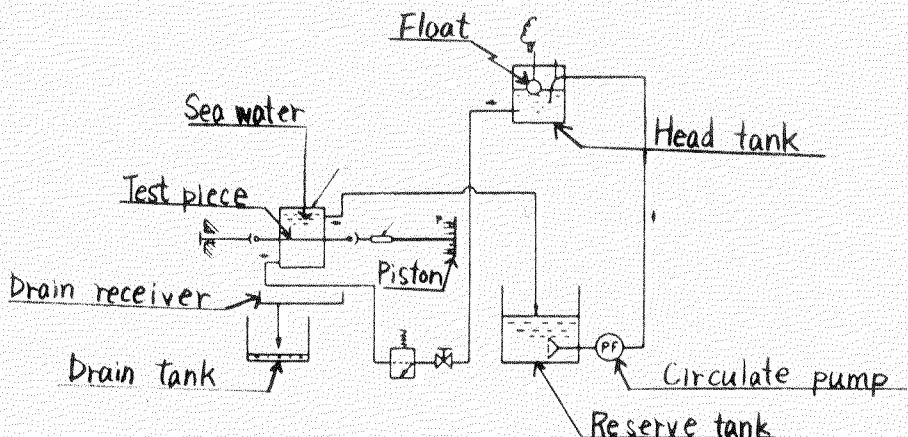
Fig. 2.1.6 Flow chart of corrosion apparatus

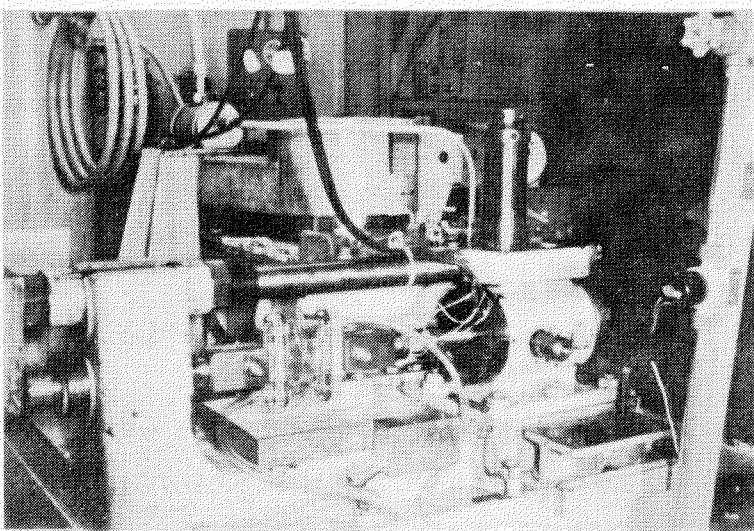
Fig. 2.1.7 Appearance view of fatigue test machine

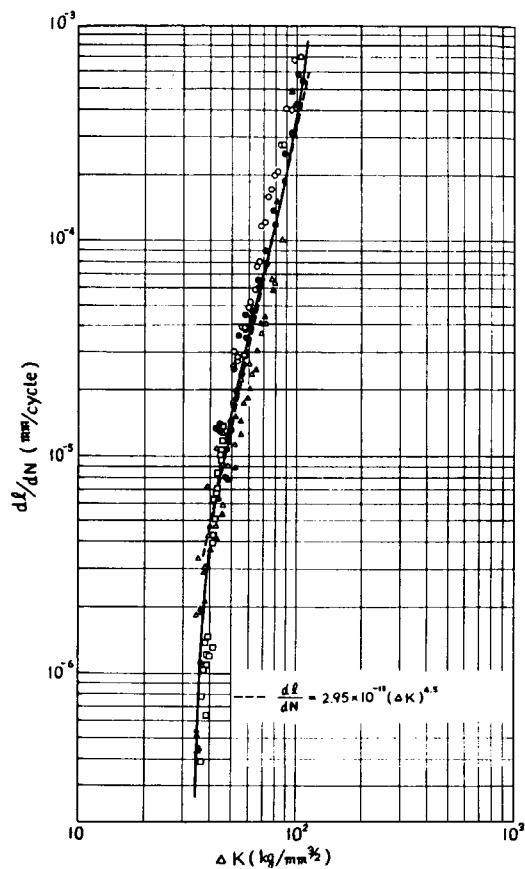
Fig. 2.1.8 Propagation rate of fatigue crack in Ni-Al bronze (in air)

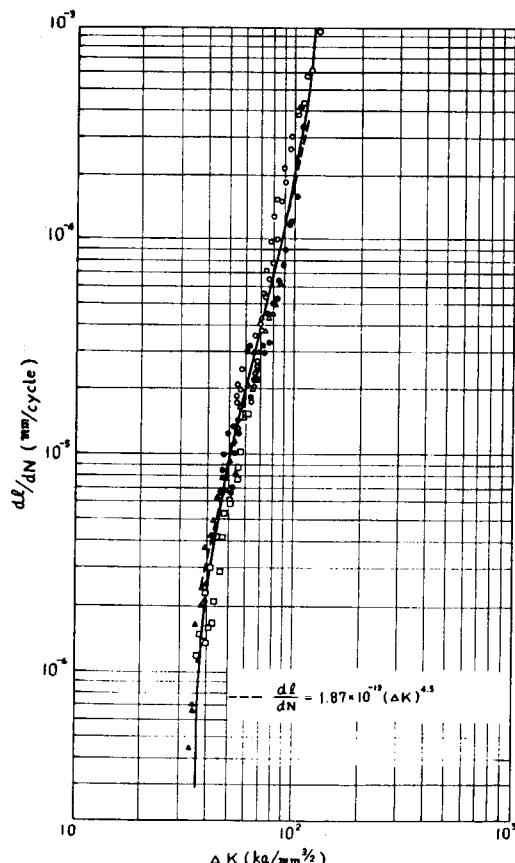
Fig. 2.1.9 Propagation rate of fatigue crack in Ni-Al bronze (in sea water)

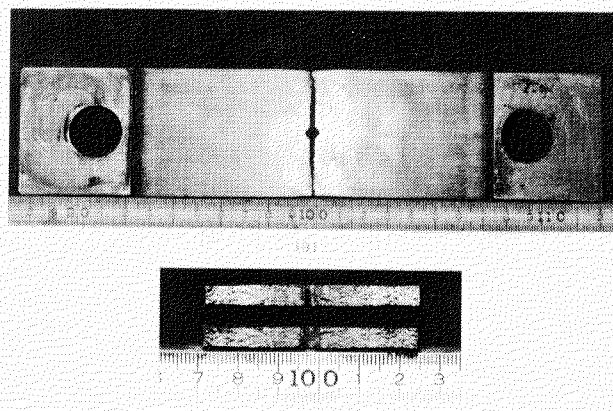
Fig. 2.1.10 Fracture surface of fatigue specimens

き裂伝ば試験片の破断状況の一例を Fig. 2.1.10(a)(b) に示す。Fig. 2.1.10(a) は試験片表面を見たものである。中央の切欠きより発生したき裂は試験片長手方向に垂直に成長しているが、この写真を詳細に見ると、き裂は完全にまっすぐ進んでいるのではなく、多少ジグザグに成長していることが分かる。Fig. 2.1.10(b) には破断面の状況を示している。この写真を見ると中央切欠きから試験片板幅の  $1/4$  以上離れている部分では、板厚が薄くなっている、かなり断面収縮していることが分かる。このことは Fig. 2.1.10(a)においても観察される。

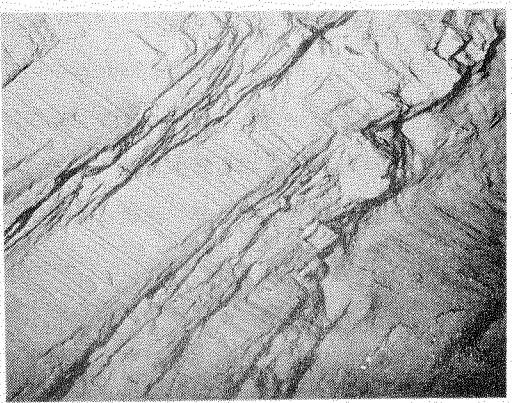
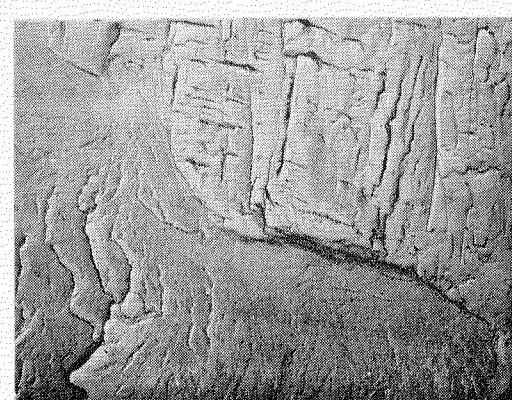
(a) Position 1 ( $\times 3000$ )

(h) Position 1 ( $\times 3000$ )

Fig. 2.1.12 Fractograph of fracture surface

Fig. 2.1.12(a)～(h)は、各位置における電子顕微鏡写真である。これらの図においてはFig. 2.1.12(g)(h)を除いていざれも疲労破壊特有の破面模様の striation の存在を示している。位置 1～6までの striation の間隔をみると、き裂が長くなればなるほど、その間隔は広がっていることが分かる。つまり、微視的なき裂伝ば速度もき裂が長くなるにつれて速くなっているのである。アルミニウム青銅材における striation の形状は一般に直線的であることがこれらの写真から分かるが、き裂の長さが短かい ( $\Delta K$  が小さい) 場合と、き裂の長さが長くなった ( $\Delta K$  が大きい) 場合とではその形状は多少異なり、き裂の長さが長くなった場合の striation は丸みを帯びてくる。このことは実際のプロペラ翼の折損事故の場合の破面観察において疲労き裂発生の起点を考える場合に参考になると思われる。Fig. 2.1.12(g)は位置 7 における破面の写真であるが、この位置は巨視的な破面から見て分かるように静的引張りによって破壊したものであり、電顕写真も、静的引張りの場合に見られる典型的な elongated dimple パタンを示している。一般に疲労破壊の破面観察においては striation の観察に重点が置かれているが、本実験において観察した破面の中にはFig. 2.1.12(h)に示すような、へき開的な破面形状もかなり見られ、事故原因調査等においては十分な注意を要する。

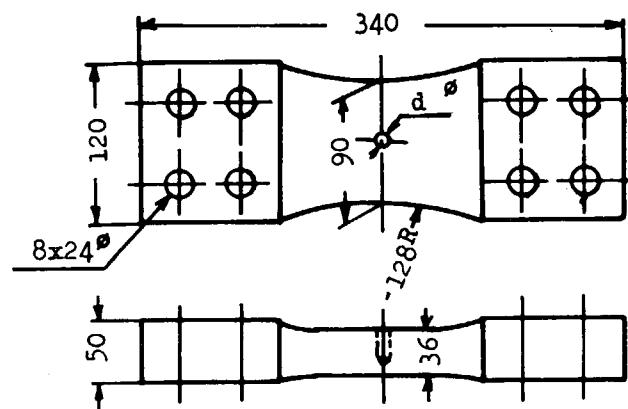
Fig. 2.1.13 Size of notched specimen

切欠き疲労試験片の寸法、形状はFig. 2.1.13に示すとおりである。供試部断面は、90mm幅×36mm(厚さ)で供試部中央が最小断面になるように両側を円弧で切り込んでいる。切欠きとして供試部中央にTable 2.1.3に示す3種の直径の円穴をあけたものを準備し供試材とした。

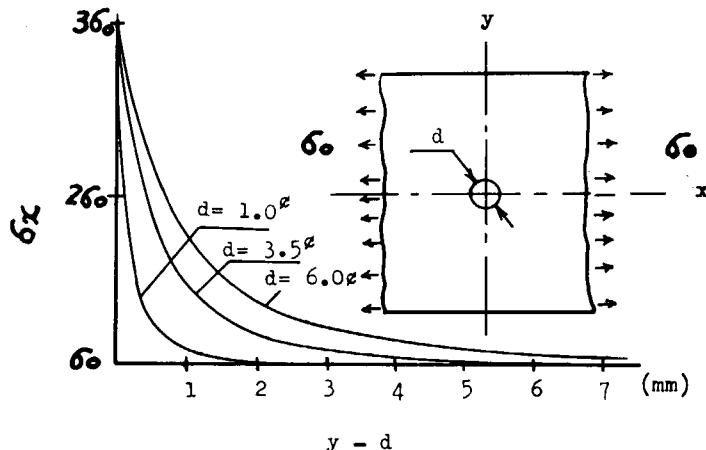
Fig. 2.1.14 Stress distribution around a hole

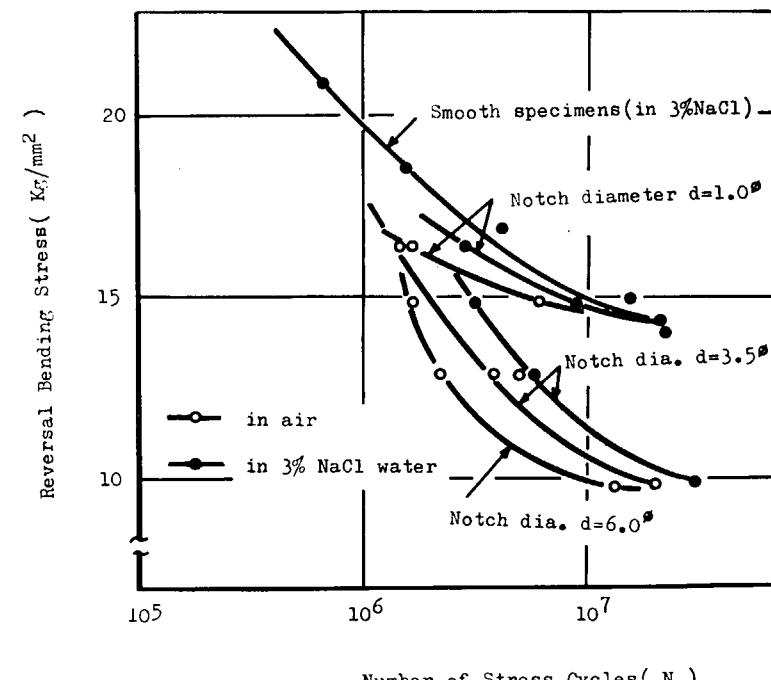
Fig. 2.1.15 S-N curves for notched specimens

以上の結果によると、切欠き試験片の切欠き径が大きくなるほど、試験片の破断応力振幅が低下していることが分かるが、このことは、円穴切欠き部の応力集中係数がほぼ等しい ( $\alpha \approx 3$ ) 場合でも、応力集中部の応力こう配が小さいほど破断応力が低下することを示している。例えば、切欠き径  $d = 1.0 \phi$  の切欠き試験片では、 $\beta = 1.01$ 、 $d = 3.5 \phi$  では  $\beta = 1.30$ 、 $d = 6.0 \phi$  では  $d = 1.5$  となっている。

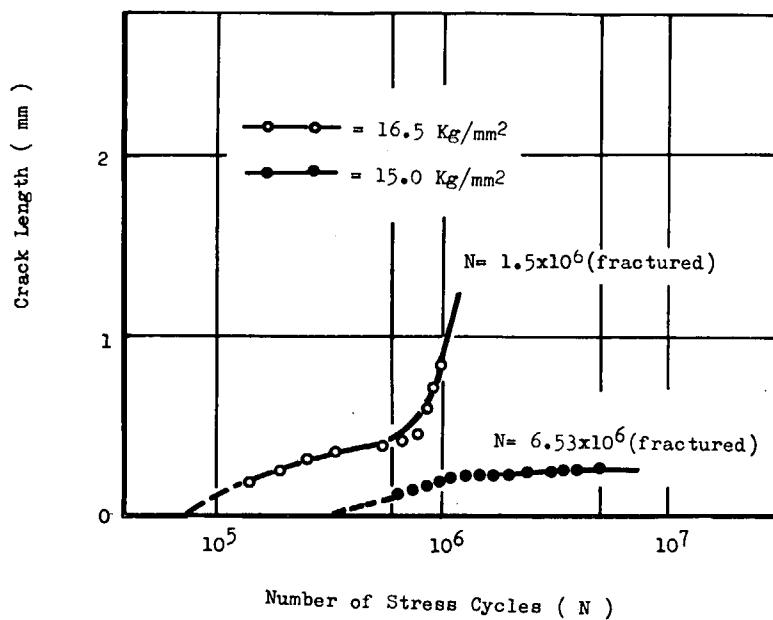
Fig. 2.1.16 Propagation of fatigue cracks ( $d = 1.0 \phi$ )

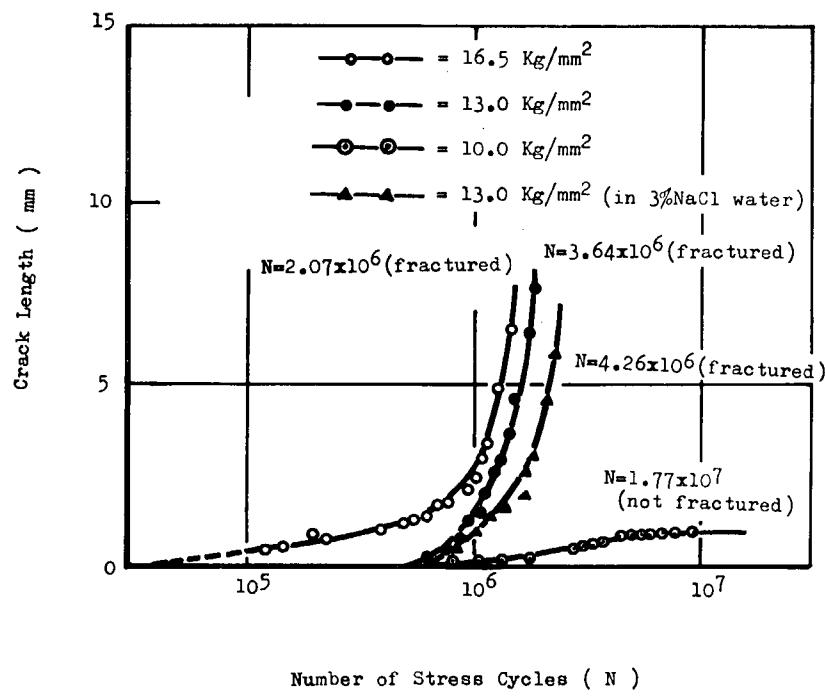
Fig. 2.1.17 Propagation of fatigue cracks ( $d = 3.5 \phi$ )

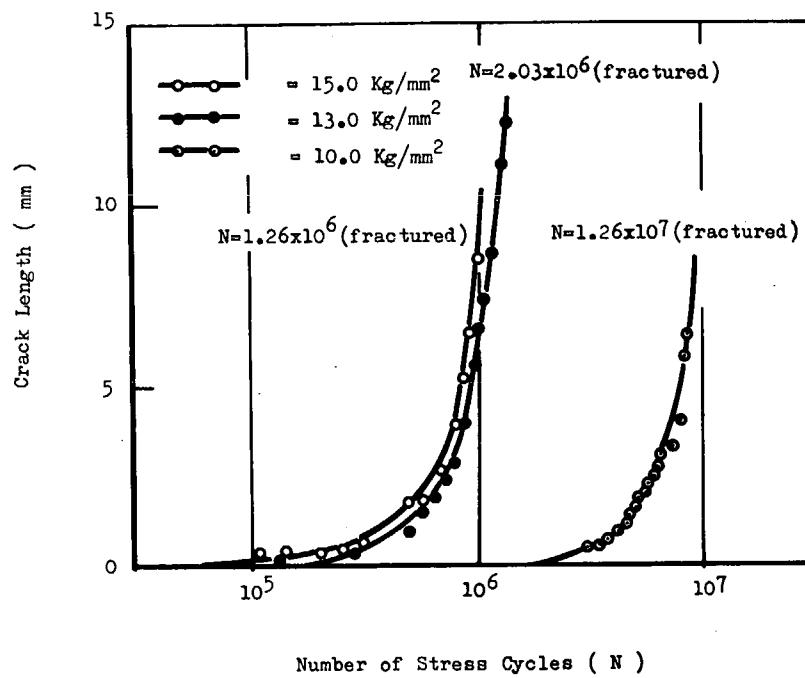
Fig. 2.1.18 Propagation of fatigue cracks ( $d = 6.0 \phi$ )

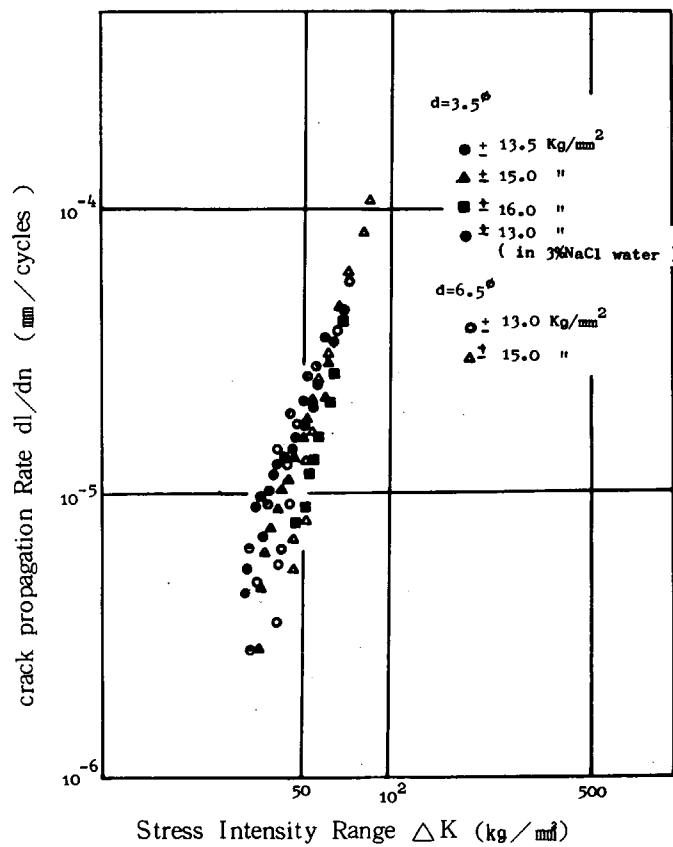
Fig. 2.1.19 Crack propagation speed

Fig. 2.1.19によると、 $d\ell/dN$ と $\Delta K$ の関係は、ほぼ両対数グラフで直線関係にあり、このことは、切欠き円穴径 $d$ の縁に発生したき裂( $\ell$ )の応力拡大係数範囲は、き裂の長さが $d + \ell$ の応力拡大係数範囲にはば等しいことを示している。

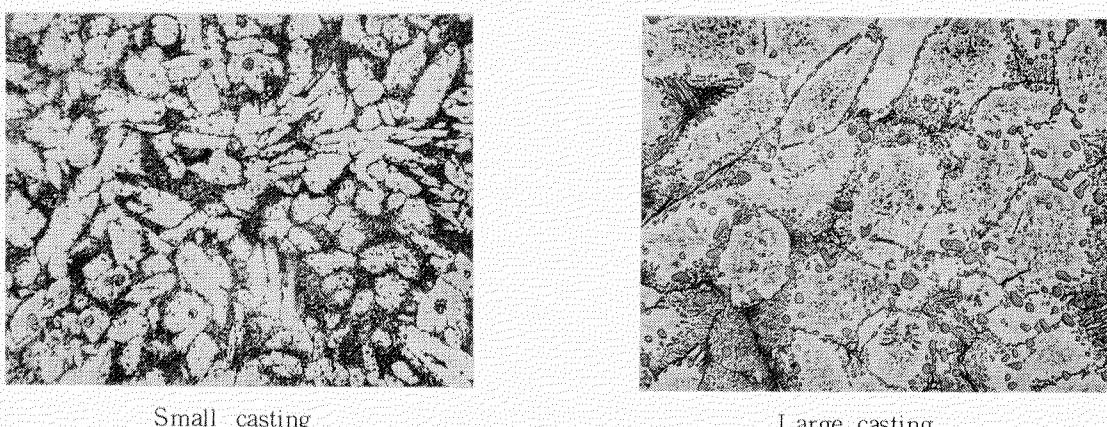
Photo 2.2.1 Microstructure of castings ( $\times 100$ )

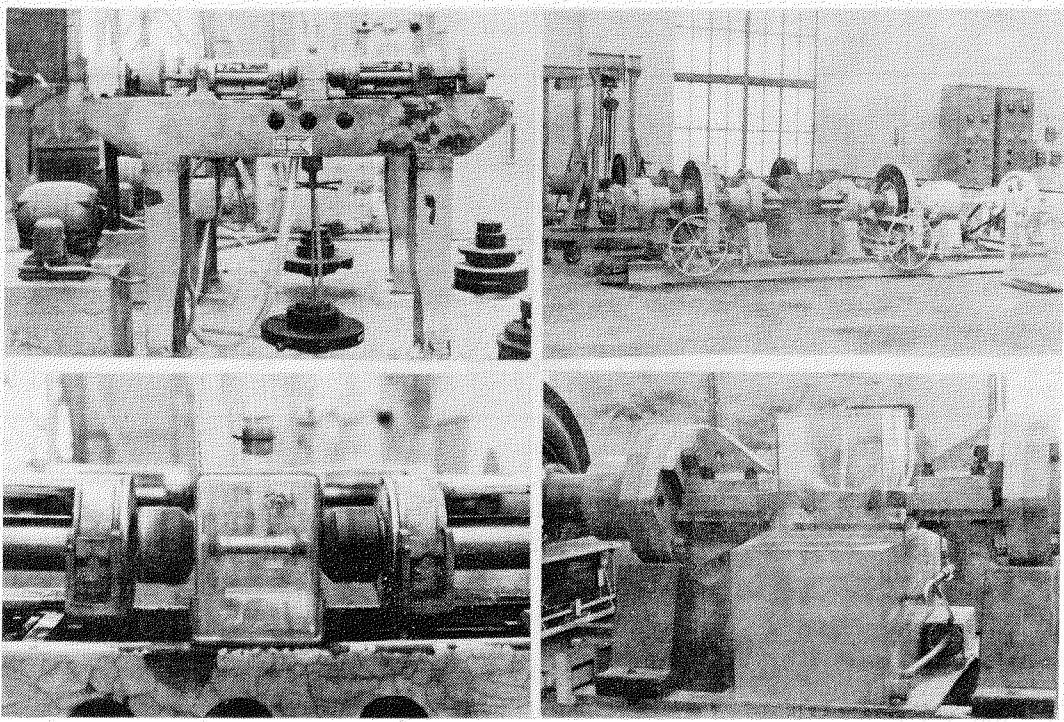
Photo 2.2.2 "Ono" type rotating bend fatigue test machine

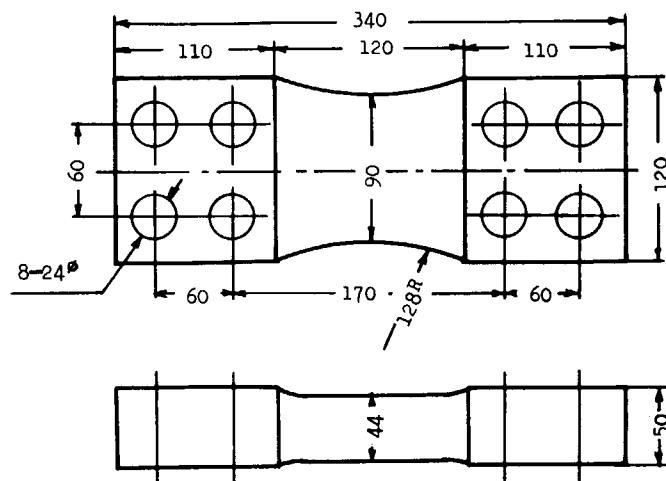
Fig. 2.2.6 Size of large rectangular specimen

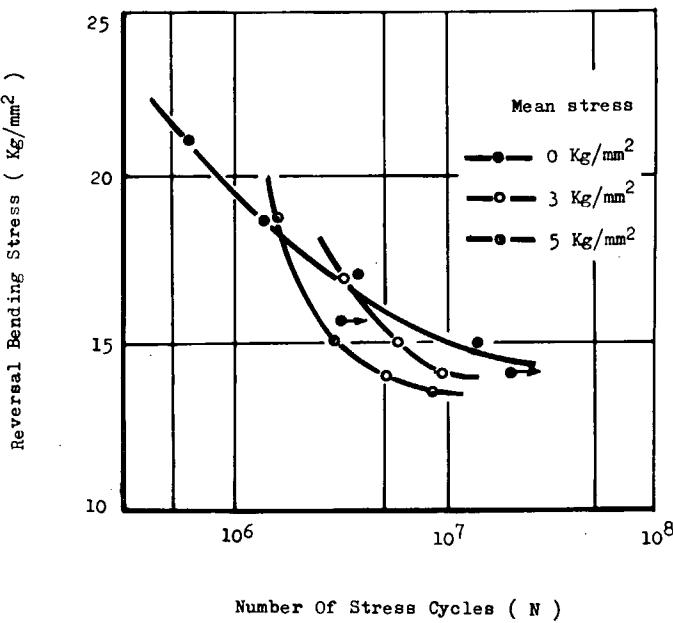
Fig. 2.2.11 S-N curve for large specimens (effect of mean stress)

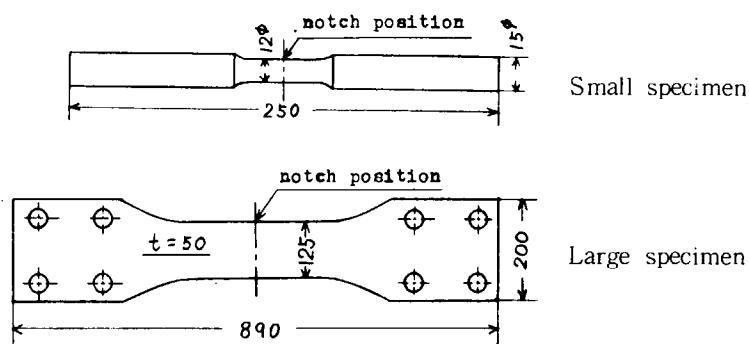
Fig. 2.2.12 Dimensions of notched specimens

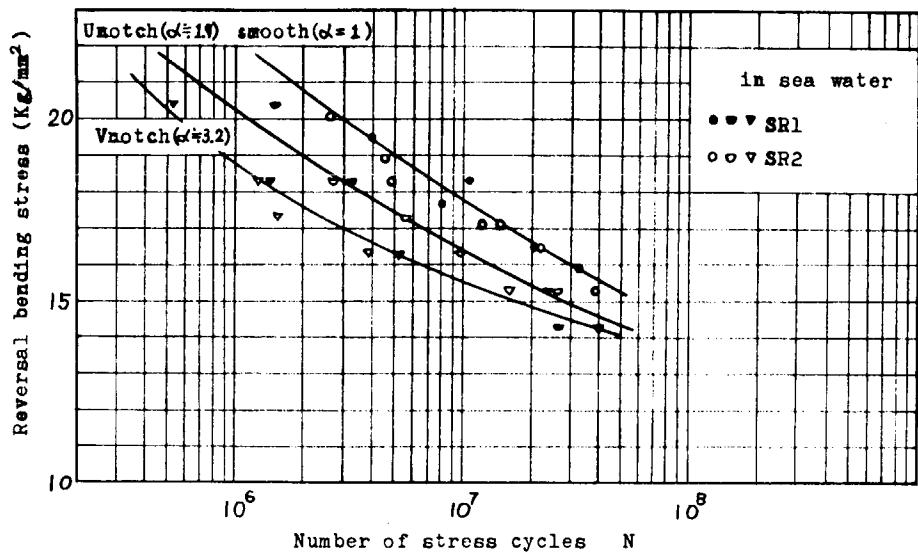
Fig. 2.2.14 S - N curves for notch effect (small casting, small specimen)

小形鋳物から採取した小形試験片に切欠きを施した場合の試験結果を Fig. 2.2.14 に示す。また、大形鋳物から同様の小形試験片を採取した場合の試験結果を Fig. 2.2.15 に示す。更に、大形鋳物から得た大形試験片に切欠きを施した場合の試験結果を Fig. 2.2.16 に示す。

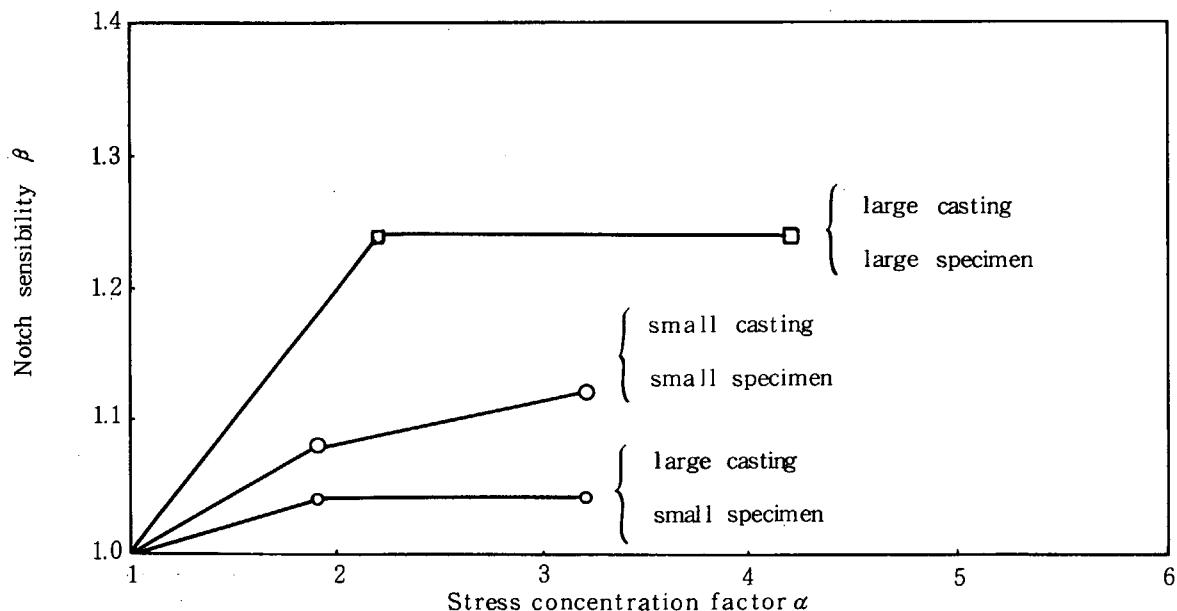
Fig. 2.2.17 Relations between notch sensibility and stress concentration factor

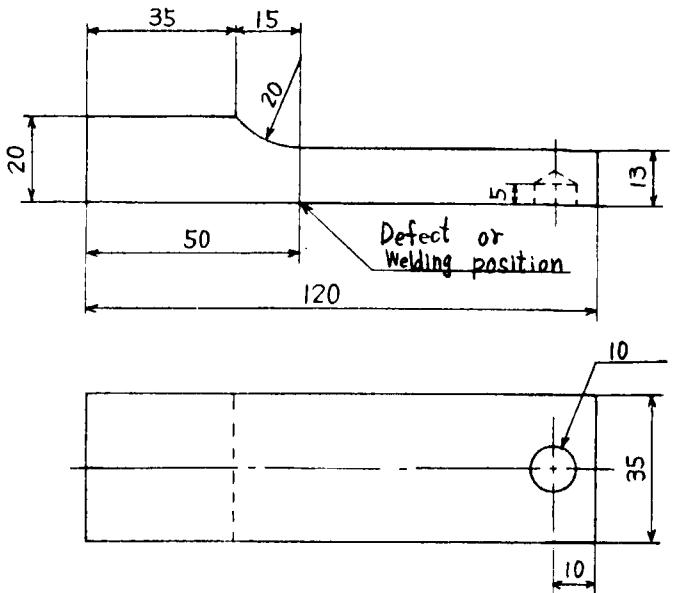
Fig. 2.3.1 Size of specimen for fatigue test

欠陥材の疲労試験片は、Fig. 2.3.1に示す欠陥位置に、铸造による自然欠陥が存在するように試験片を採取した。欠陥の試験片表面上の大きさは、1 mm～4 mm程度であった。一例をPhoto. 2.3.3に示す。

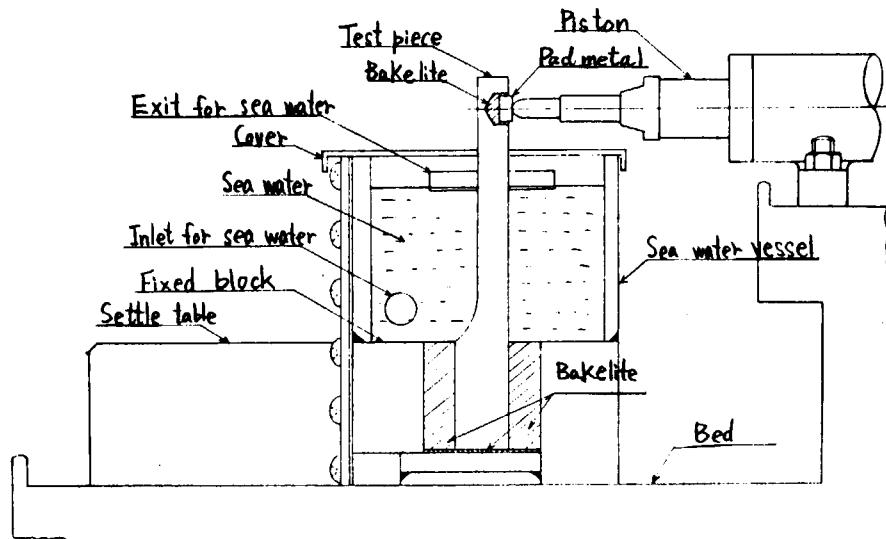
Fig. 2.3.2 Fatigue test machine skeleton
