社団法人  
日本造船研究協会報告

第74号

Research on the Stress and Strength of Large Sized Propellers  
…………… The 126th Research Committee

# **Research on the Stress and Strength of Large Sized Propellers**

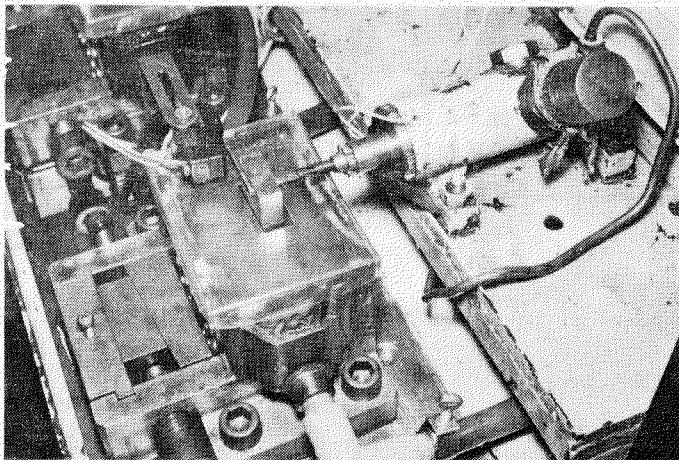
Photo 2.3.1 Fatigue test machine

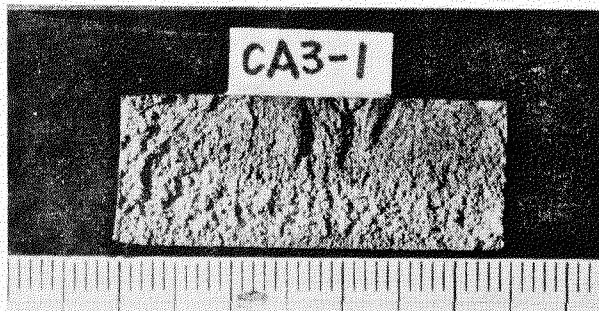
Photo 2.3.2 Fracture surface of smooth specimens (Specimen No. CA 3-1)

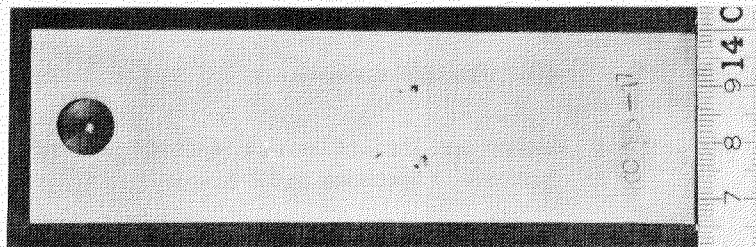
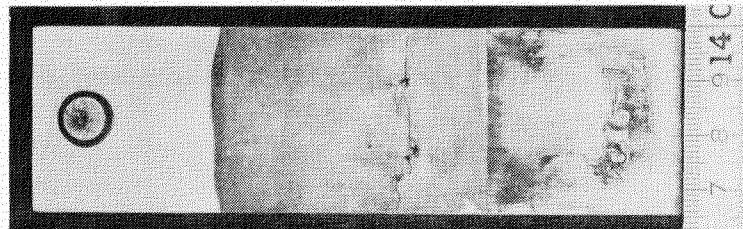
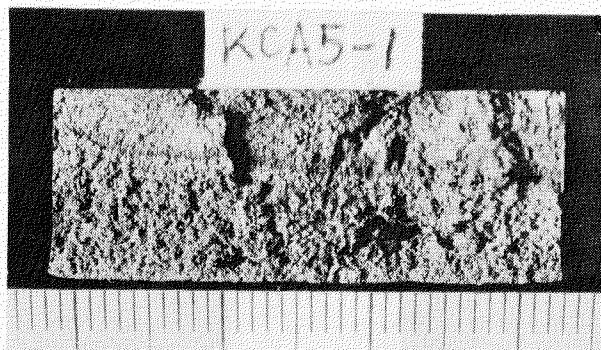
(a) Specimen with defects (before fatigue test)

(b) Specimen with defects (after fatigue test)

(c) Fracture surface

Photo 2.3.3 Fracture surface of specimen with defects  
(Specimen No. KCA 5 - 1)

欠陥材の疲労試験片は、Fig. 2.3.1に示す欠陥位置に、铸造による自然欠陥が存在するように試験片を採取した。欠陥の試験片表面上の大きさは、1 mm～4 mm程度であった。一例をPhoto. 2.3.3に示す。

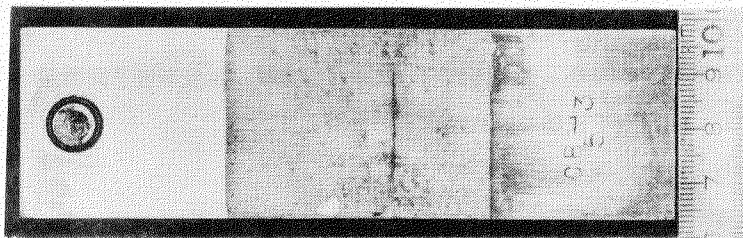
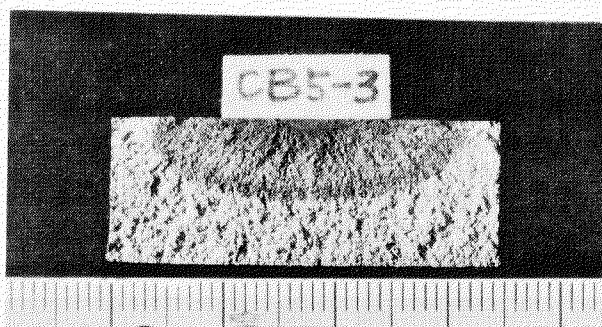
(a) Surface

(b) Fracture surface

Photo 2.3.4 Surface and fracture surface of repair welding specimen (Specimen №CB 5 – 3 )

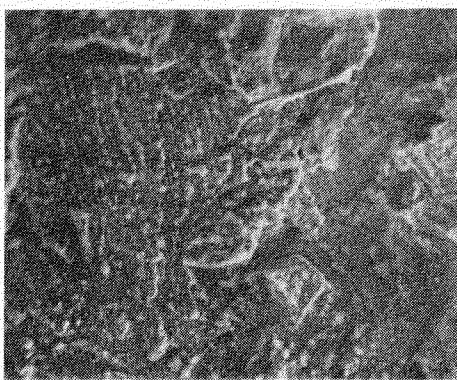
(b)  $\times 300$

Photo 2.3.6 Fractograph of specimens with defects (in sea water)  
(Specimen No KCA 2-2)

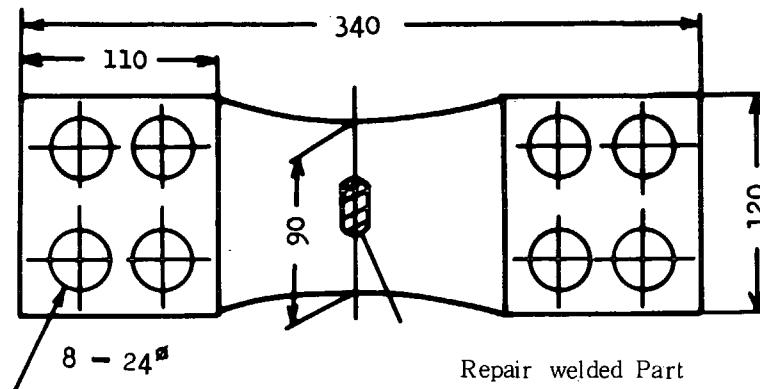
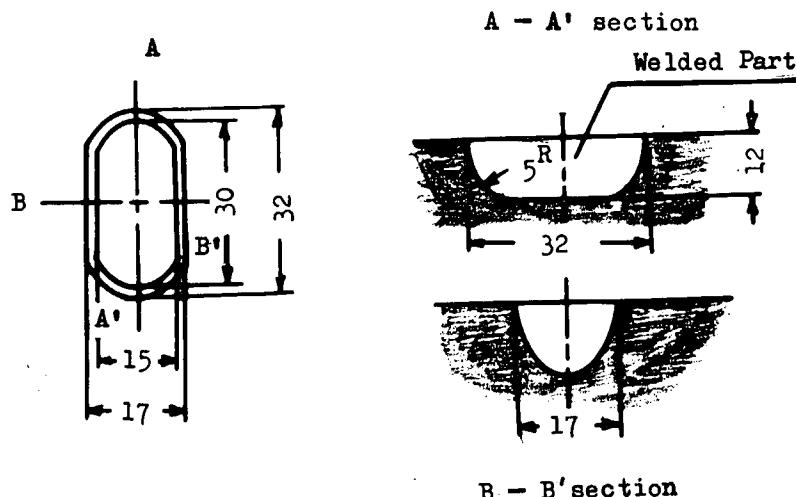
Repair Welded Part Detail

Fig. 2.3.6 Size of repair welded specimen

溶接補修材の疲労試験片の寸法、形状は、Fig. 2.3.6に示すとおりである。供試部にFig. 2.3.6に示すように深さ $12\text{mm}$ 、 $17\text{mm}$ 、長さ $32\text{mm}$ のミゾを加工し、次の条件で、TIG法にて溶接補修を行った。

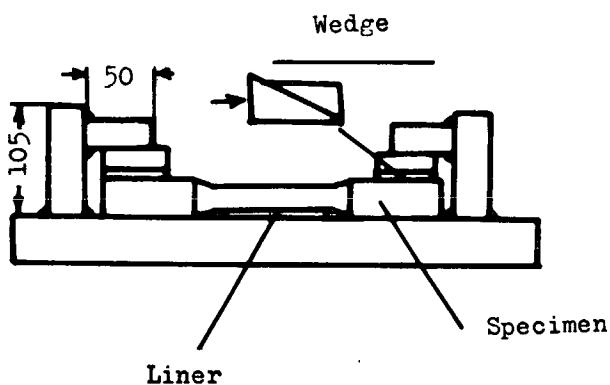
Fig. 2.3.7 Chuck method of welding

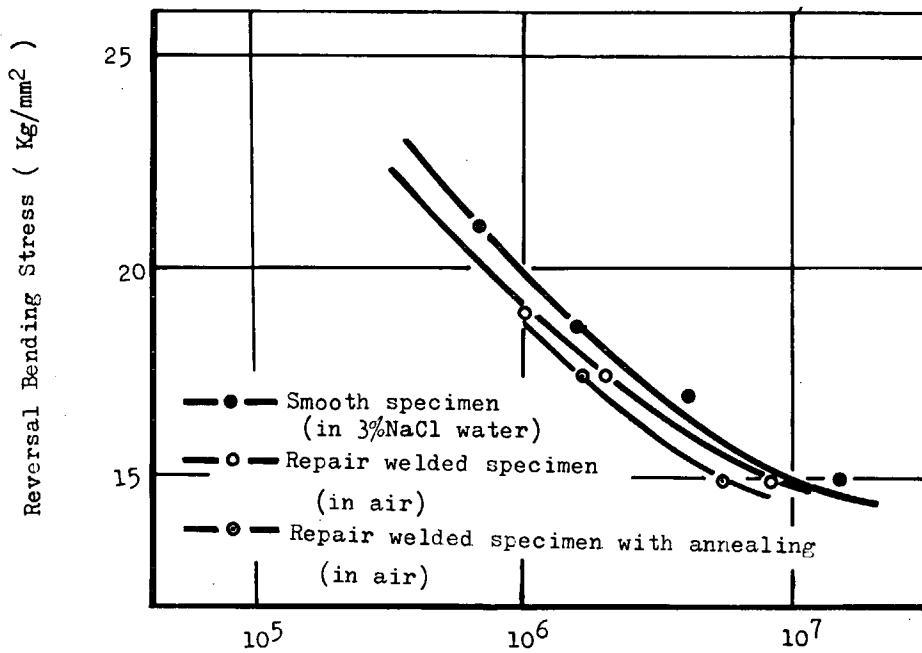
Fig. 2.3.8 S - N curve for repair welded specimens

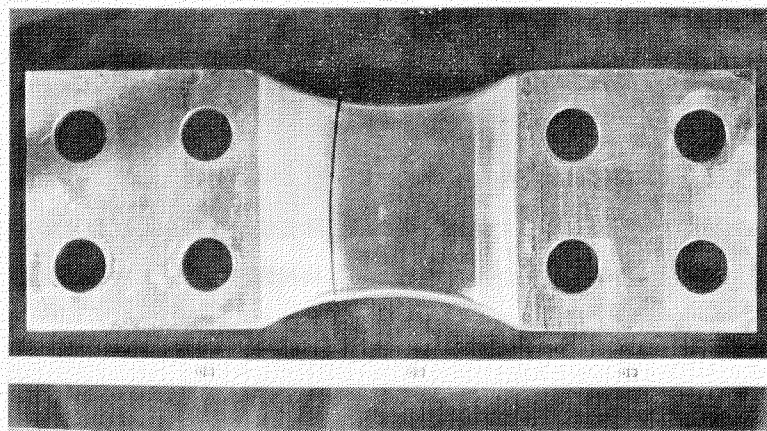
Photo 2.3.8 Fracture of repair welded specimen

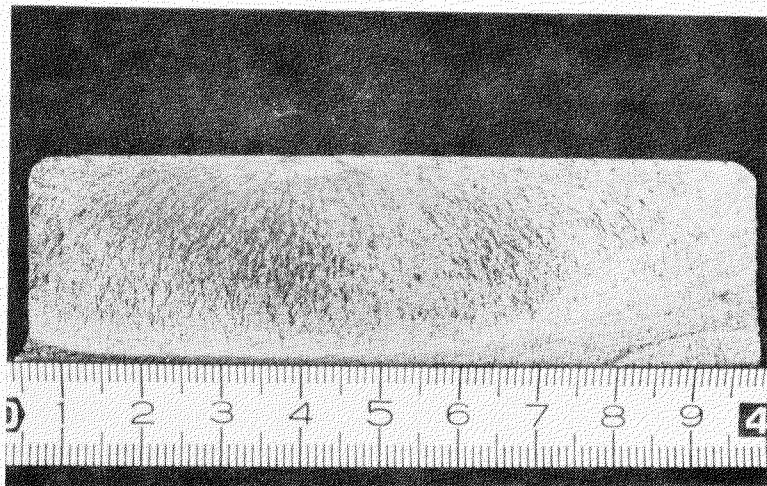
Photo 2.3.9 Fracture surface of repair welded specimen
