研究資料 No. 182

第137研究部会

船用ディーゼル機関用排気弁の吹抜け防止
および燃料弁の長期無開放化に関する研究

報告書

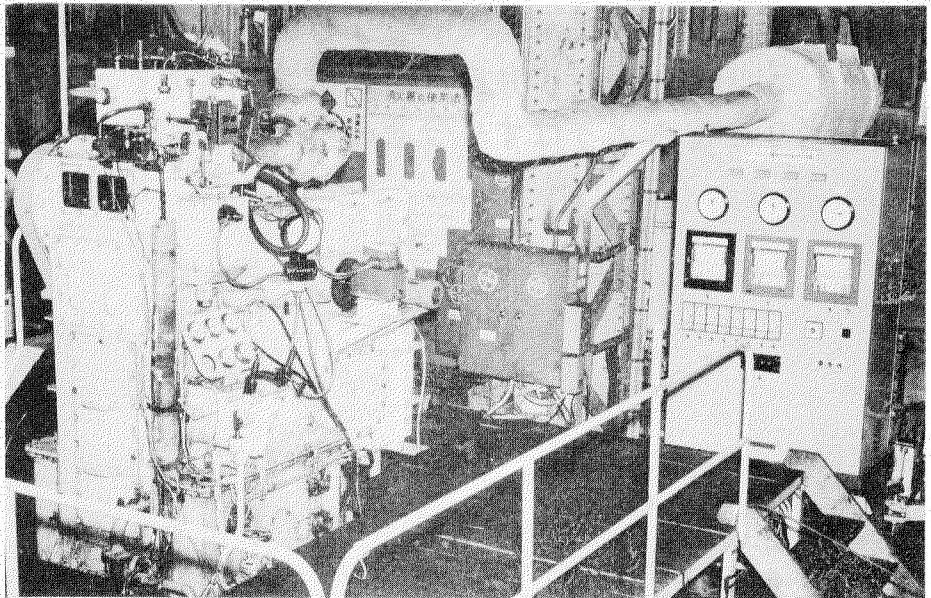
図 1.2.1 実験機関

実験機関の外観写真を図 1.2.1 に示す。本機関の主要目は表 1.2.1 のとおりである。ユニフロ掃気クロスヘッド形の単筒 2 サイクル機関で、4 個の排気弁を持っている。

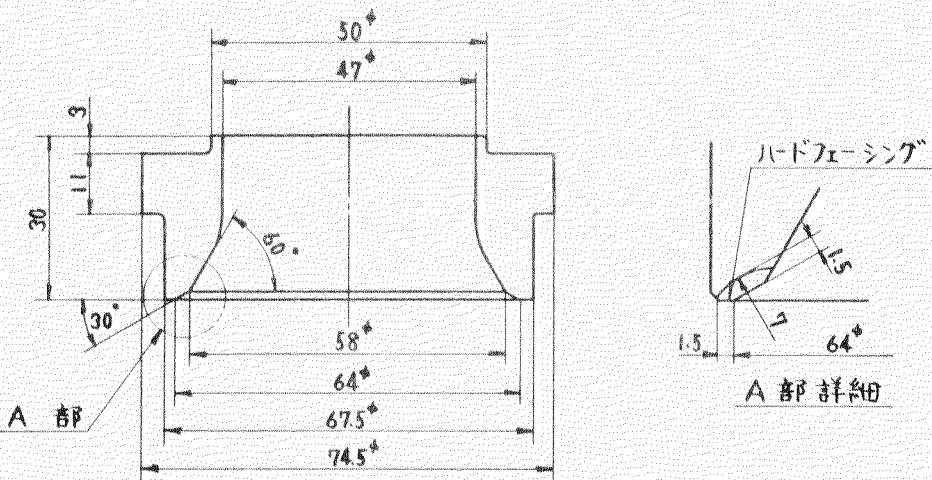
図 1.2.2 弁および弁座

排気弁および弁座は図 1.2.2 が標準である。これは現用中大形ディーゼル機

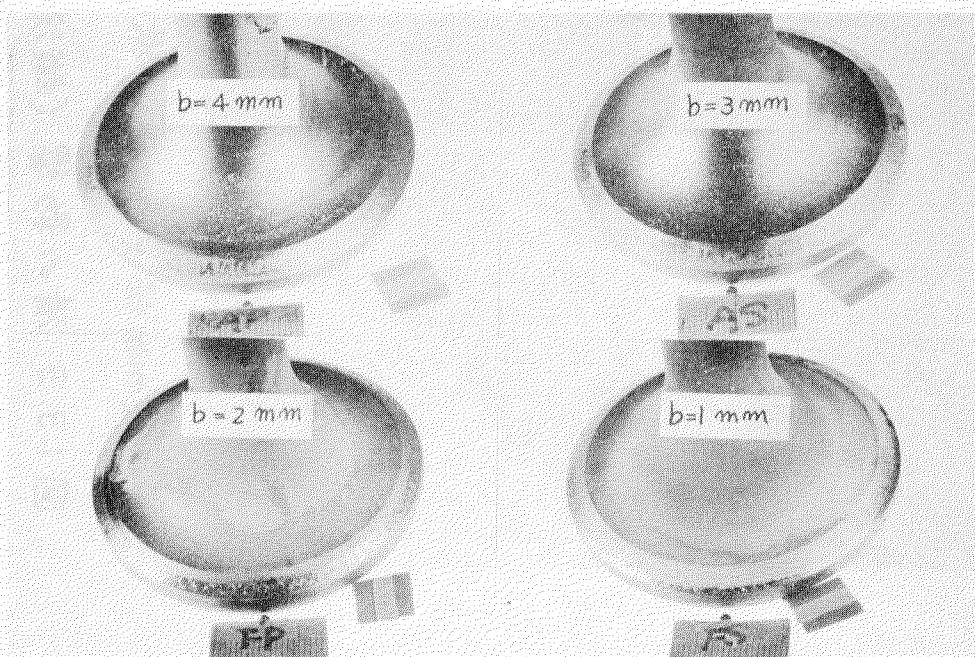
図1.3.6 シート幅 b の影響 (47 Hr)

最初の47Hr運転後の排気弁を比較して図1.3.6に示す。各弁のフェースにはシートとの当り面のみに薄い黄褐色の燃焼残渣が付着している。そしてシート幅が $b = 1 \text{ mm}$ の場合には、すでに吹抜けが起っている。ただし、まだ焼損には至っていない。 $b = 2 \text{ mm}$ の場合にも類似の吹抜けが見られるが、 1 mm の場合に比べると軽微で、これ等の吹抜けの原因はシートおよびフェース堆積物の僅かな剥離にあるように思われる。150Hr程度でも吹抜けの程度はあまり変わらないが、47Hr目に比べると弁フェースの当り面以外のところの付着物がやや増加している。

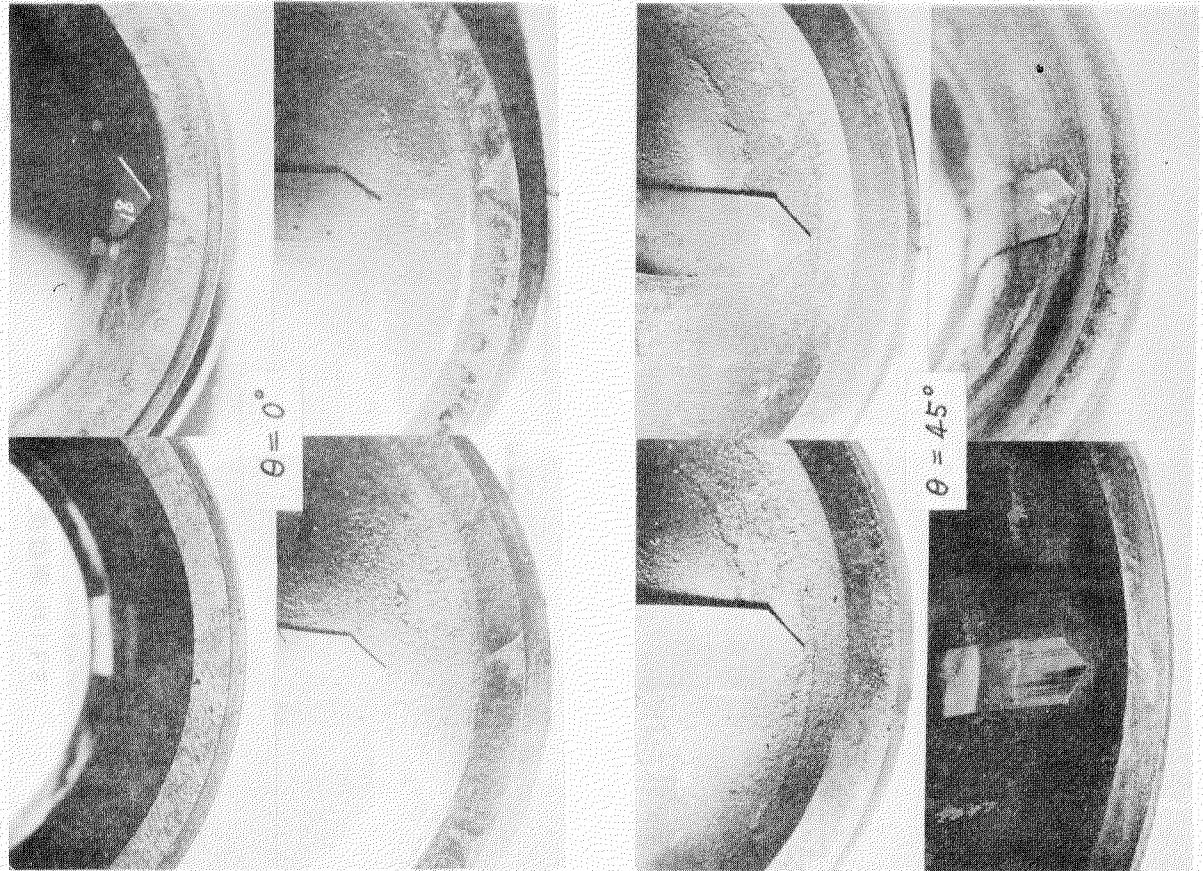
図 1.3.11 シート角θの影響
酸洗後

本試験は376Hzまで運転した。このときの弁の開放状況と酸洗い後の写真を比較して図1.3.11に示す。 $\theta = 45^\circ$ のシートおよびフェース面にはほとんど付着物もなく、さらに継続使用が可能であるが、 $\theta = 0^\circ$ の場合には一面に黄褐色の燃焼残渣が付着しており、これがもとですでに焼損を起していた部分がある。弁の損傷状況は開放後の外観よりも酸洗い後の方が悪く、焼損していない部分でもフェースの全周に亘って焼損の兆候が認められる。

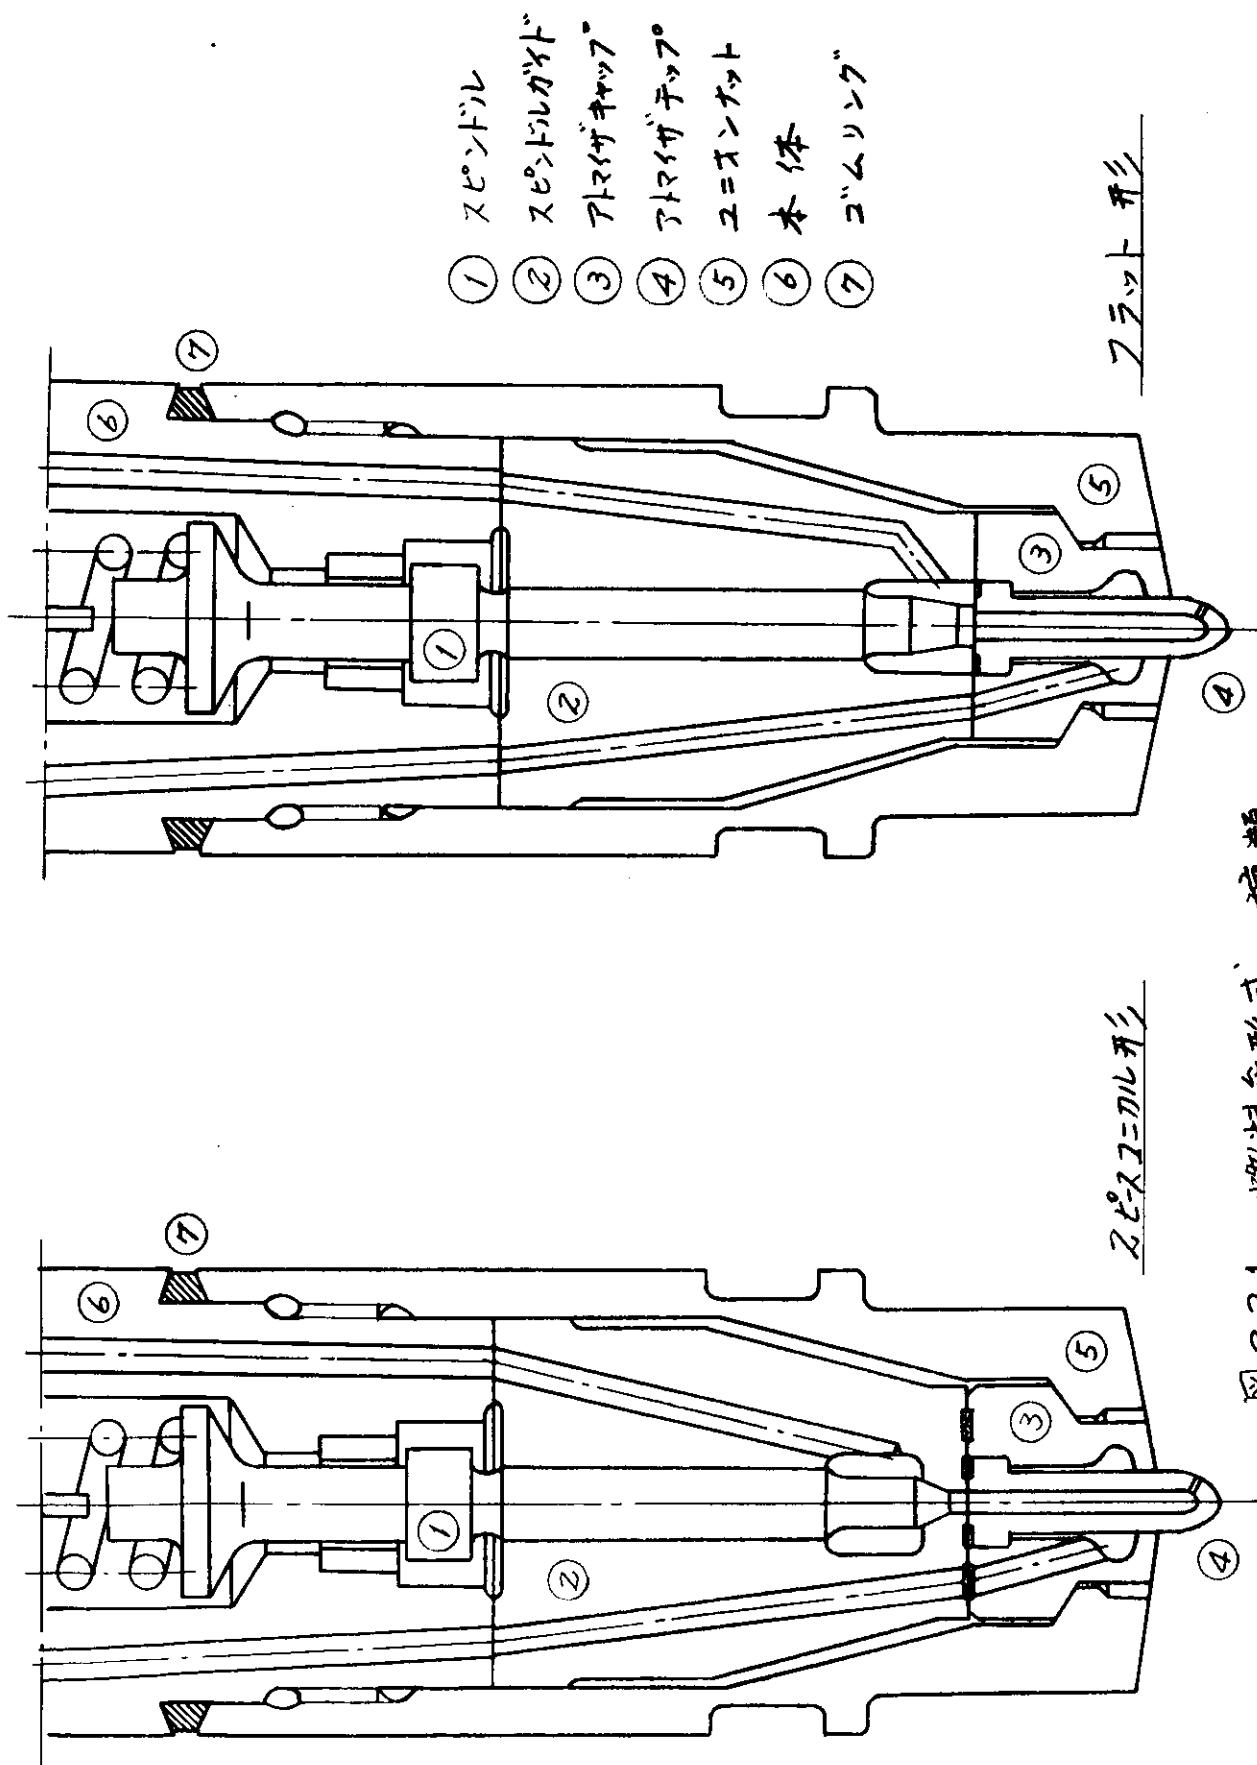
図 2.2.1 燃料弁形式の種類

SR122の実状把握試験においては、フラット形、スピースコニカル形および1°-スコニカル形の3形式の弁で試験を行なつたが、1°-スコニカル形は冷却効果が悪く約240時間でアトマイザチャップが使用不能となる。次にとく、一体形であるため取替費用が高価になると欠点もあり、将来性がなく考慮し、今回はこの形式の使用はやめ、図2.2.1に示すフラット形および2°-スコニカル形の2形式を使用した。製作した部品は図中①~⑤である。

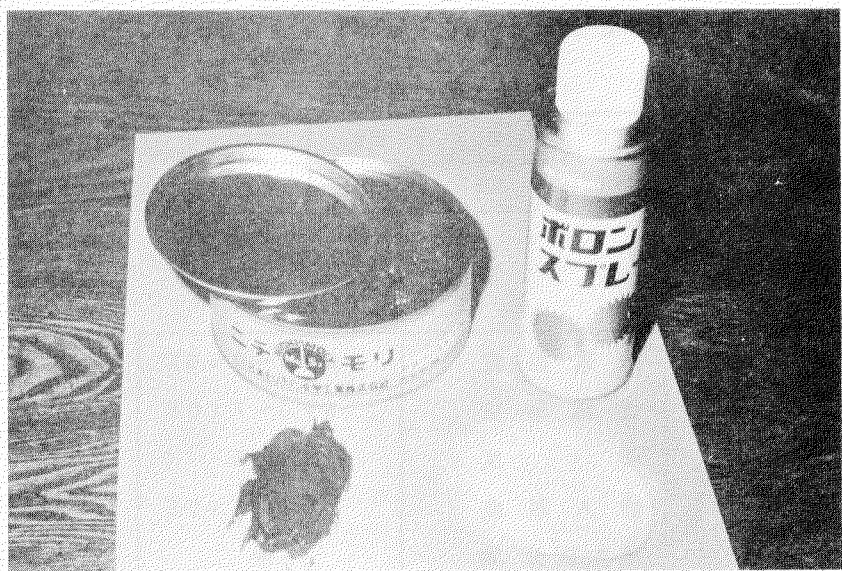
図 2.2.2 燃料炉内防錆用塗付剤

まず舟本体に塗布する従来のモリコートに付し、図2.2.2に示す日本モリブデンK.K.製のニチモリPGペースト、電気化學工業K.K.製のボロンスプレーを使用した。ニチモリPGペーストはニ硫化モリブデン、ボロンスプレーは室化研素を主成分といし、いずれも400℃の高温に耐えず潤滑剤として優れているものである。これらを塗布し、そこからガス漏れが生じて燃料舟ヒシリンドカバー間にカーボンや銅がつきてもすべりやすい塗料の中間にあらため舟を簡単に抜けたようにした。図2.2.3はボロンスプレー塗布の状態を示す。

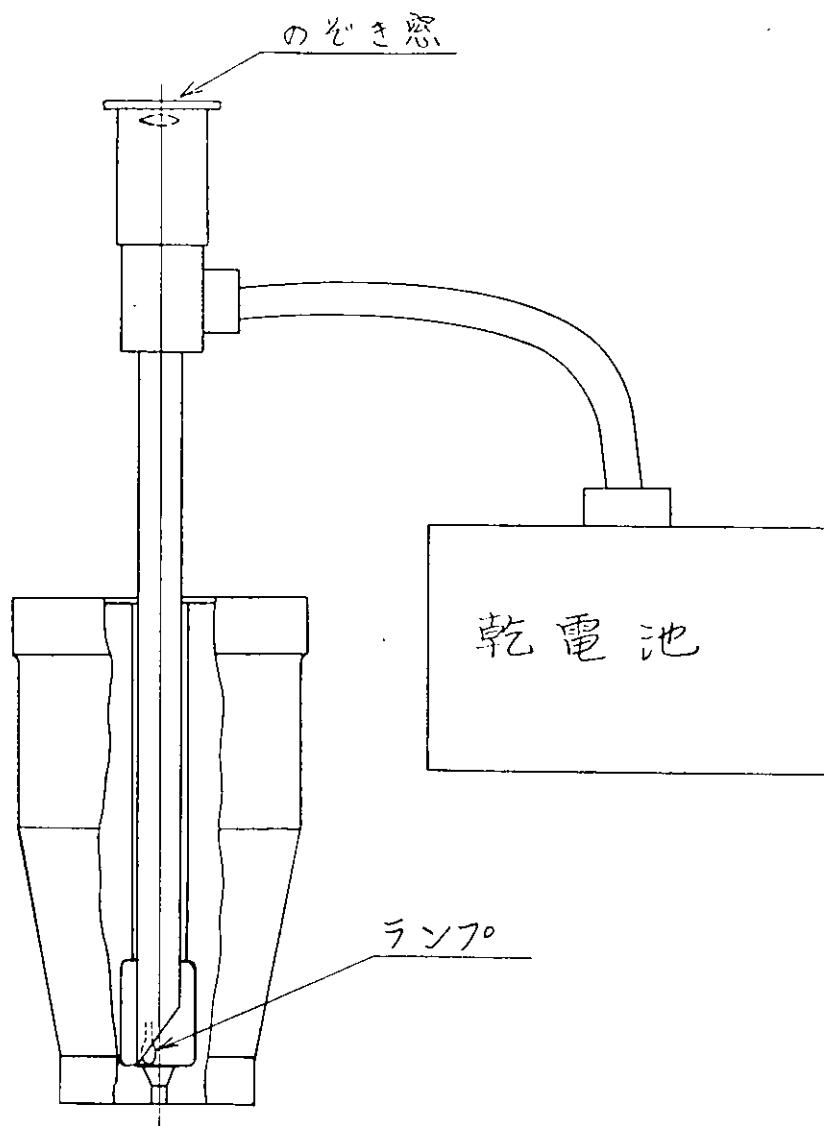
図2.2.6 コニカル形の命座調査器具

抽出した弁について陸上にて、アトマイザチップの焼損、アトマイザキャップの腐食、噴口径（精度 $1/100\text{ mm}$ の線ゲージによる）、スピンドルリット、スピンドルレスピンドルガイドの間隙、スピンドル弁座部の水蒸気など詳細に調査した。図2.2.6はニカル形弁の弁座部調査器具を示す。

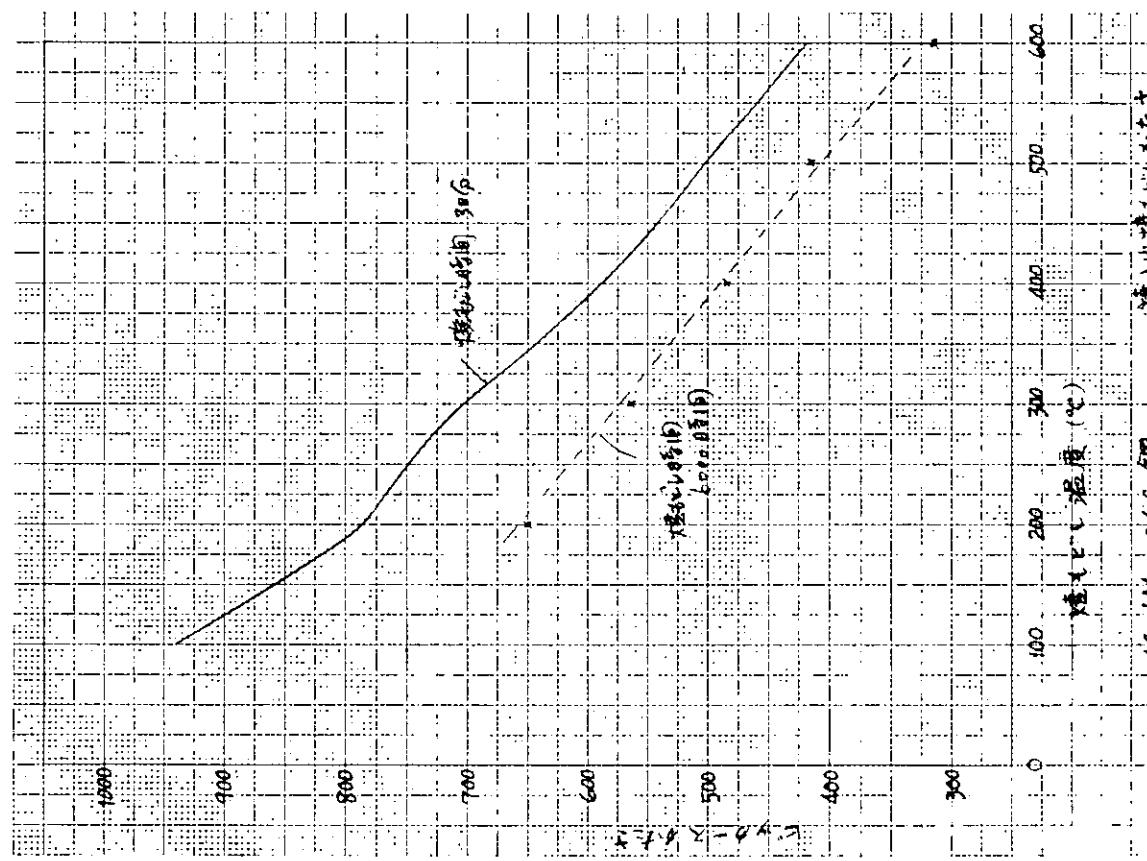
図2.2.10 (820°C, OQ, Sub-Zero処理, 30回焼もどし)

実船での温度は前述のようにテップ先端で $400\sim500^{\circ}\text{C}$ と推定される。これは、テップ材料のボーレルMG鋼の弾（FMG）の硬度低下より推定したものである。すなわち、ボーレルMG鋼は本温度計測に使用したGNR2材に近いため、焼もどし特性との他の酷似してあり、下記もどし温度が 200°C であるため、二の温度以上になると硬度低下が生じる。下記、計測と相違するには焼もどし時間であり、計測では30分、実船では約600時間である。したがつて、焼もどし温度と硬度の関係を補正する必要がある。図2.2.10はGNR2破線を示したもののが補正後の曲線である。

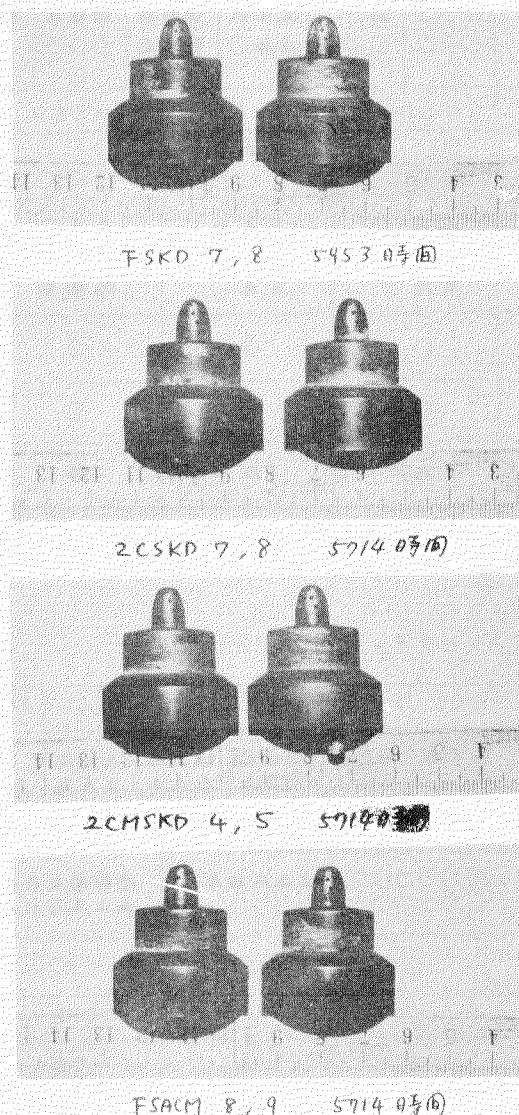
図2.3.3 アトマイザ浸食状況

図2.3.3および図2.3.4は各種改良形弁の約6000時間使用後のアトマイザの浸食状況写真を示す。また、表2.3.5は各使用時間における焼損発生状況を示す。同表上部にN丸における従来形の焼損発生状況を併せて示した。この焼損は後述するように高温酸化腐食であり、表アリ明らかなように、改良の効果が顕著なものにはクロームナッキおよびニッケルクロムナッキしたものと、従来形と同じSKD11材のテップ内穴の形状を変更したものである。中でもメッキしたもののは全く焼損が現れていない。その他は従来形と同程度か少し悪い結果となる。耐熱耐食樹脂OKLAXの焼着は全く効果なく、母材ボーラルMG鋼(FMG)の焼損状況と同程度である。室化鋼も同程度であり室化の効果もない。ZCMSKDはFSKDやZCSKDと同材料でテップの形状も同じであるが、冷却油室形状変更セラップ焼損に対しては明らかに逆効果を呈した。

図2.3.3, 図2.3.4および表2.3.6はアトマイザキャップの冷却油室側面腐食発生状況を示した。この表にもN丸の結果も併せて示した。この腐食は後述するよう硫酸腐食である。本試験の従来形の発生状況はN丸のものに比べかなり良いが、4500時間程度で全てに浸食をきたした。改良の効果が顕著なものはクロームメッキしたものと、冷却油室形状を変更し壁厚を大きくしたものである。中でもクロームメッキしたものと、テップ焼損と同様に浸食は皆無であった。壁厚を厚くしたものも600時間で少し浸食が発生した程度で、かなりの長時間に耐えられるものと考えられるが、テップが従来形ではその効果も生じた事がかった。ニッケルメッキ、OKLA×接着のものは全く効果がみられなかった。

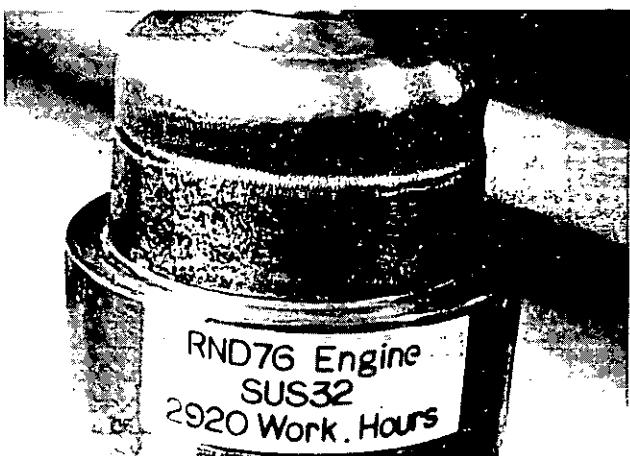
図11 ノズル外衣の腐食例

図11に腐食の1例を示すが、腐食は掃・排気の流れに対面するP側の約半周に最も著しく発生する。この原因として一般には硫酸腐食が考えられ、対策としても硫酸の凝縮を防止するための手段として高温冷却・その他が採用されたが、大巾な効果はあらわれていない。

最近の実船の経験によると、むしろ耐摩耗性にすぐれた硬質合金に期待がもてるようで、あるいは損傷の主因が燃焼ガス中の粉塵による一種の擦過摩耗ではないかとも考えられている。

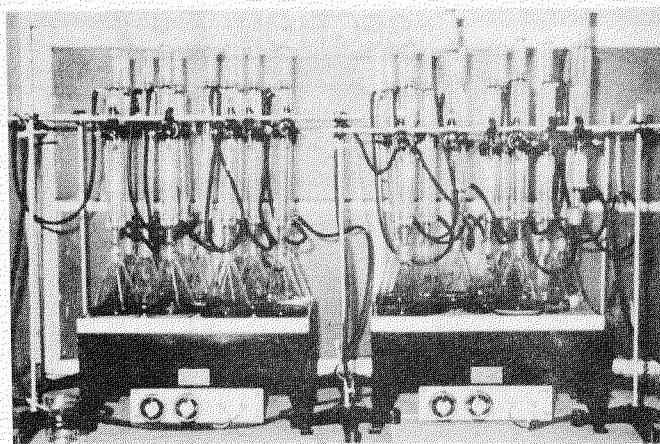
図12 試験装置（硫酸腐食試験）

電熱ヒーター（定格 100V, 22A）にサンドバスを置き、共栓三角フラスコ（500ml）に腐食液を 400ml 入れ、冷却器を取り付け、腐食液が沸点に達するのをまつて試料を挿入し、連続 6 時間保持する。

試料は 6 時間経過毎に腐食液より引揚げ、水洗い・乾燥して外観検査するとともに秤量して腐食量を求める。
図12 は試験装置の 1 例である。

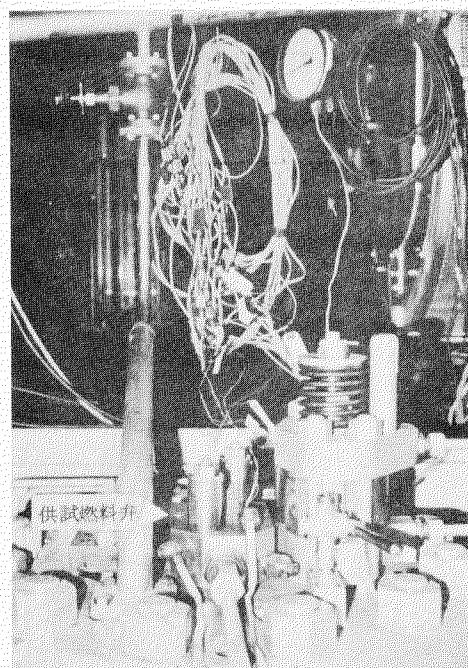
図14 試験装置（温度計測）

装置の 1 例を図14 に示す。

なお、計測には 24 点打点式温度記録計を用いた。

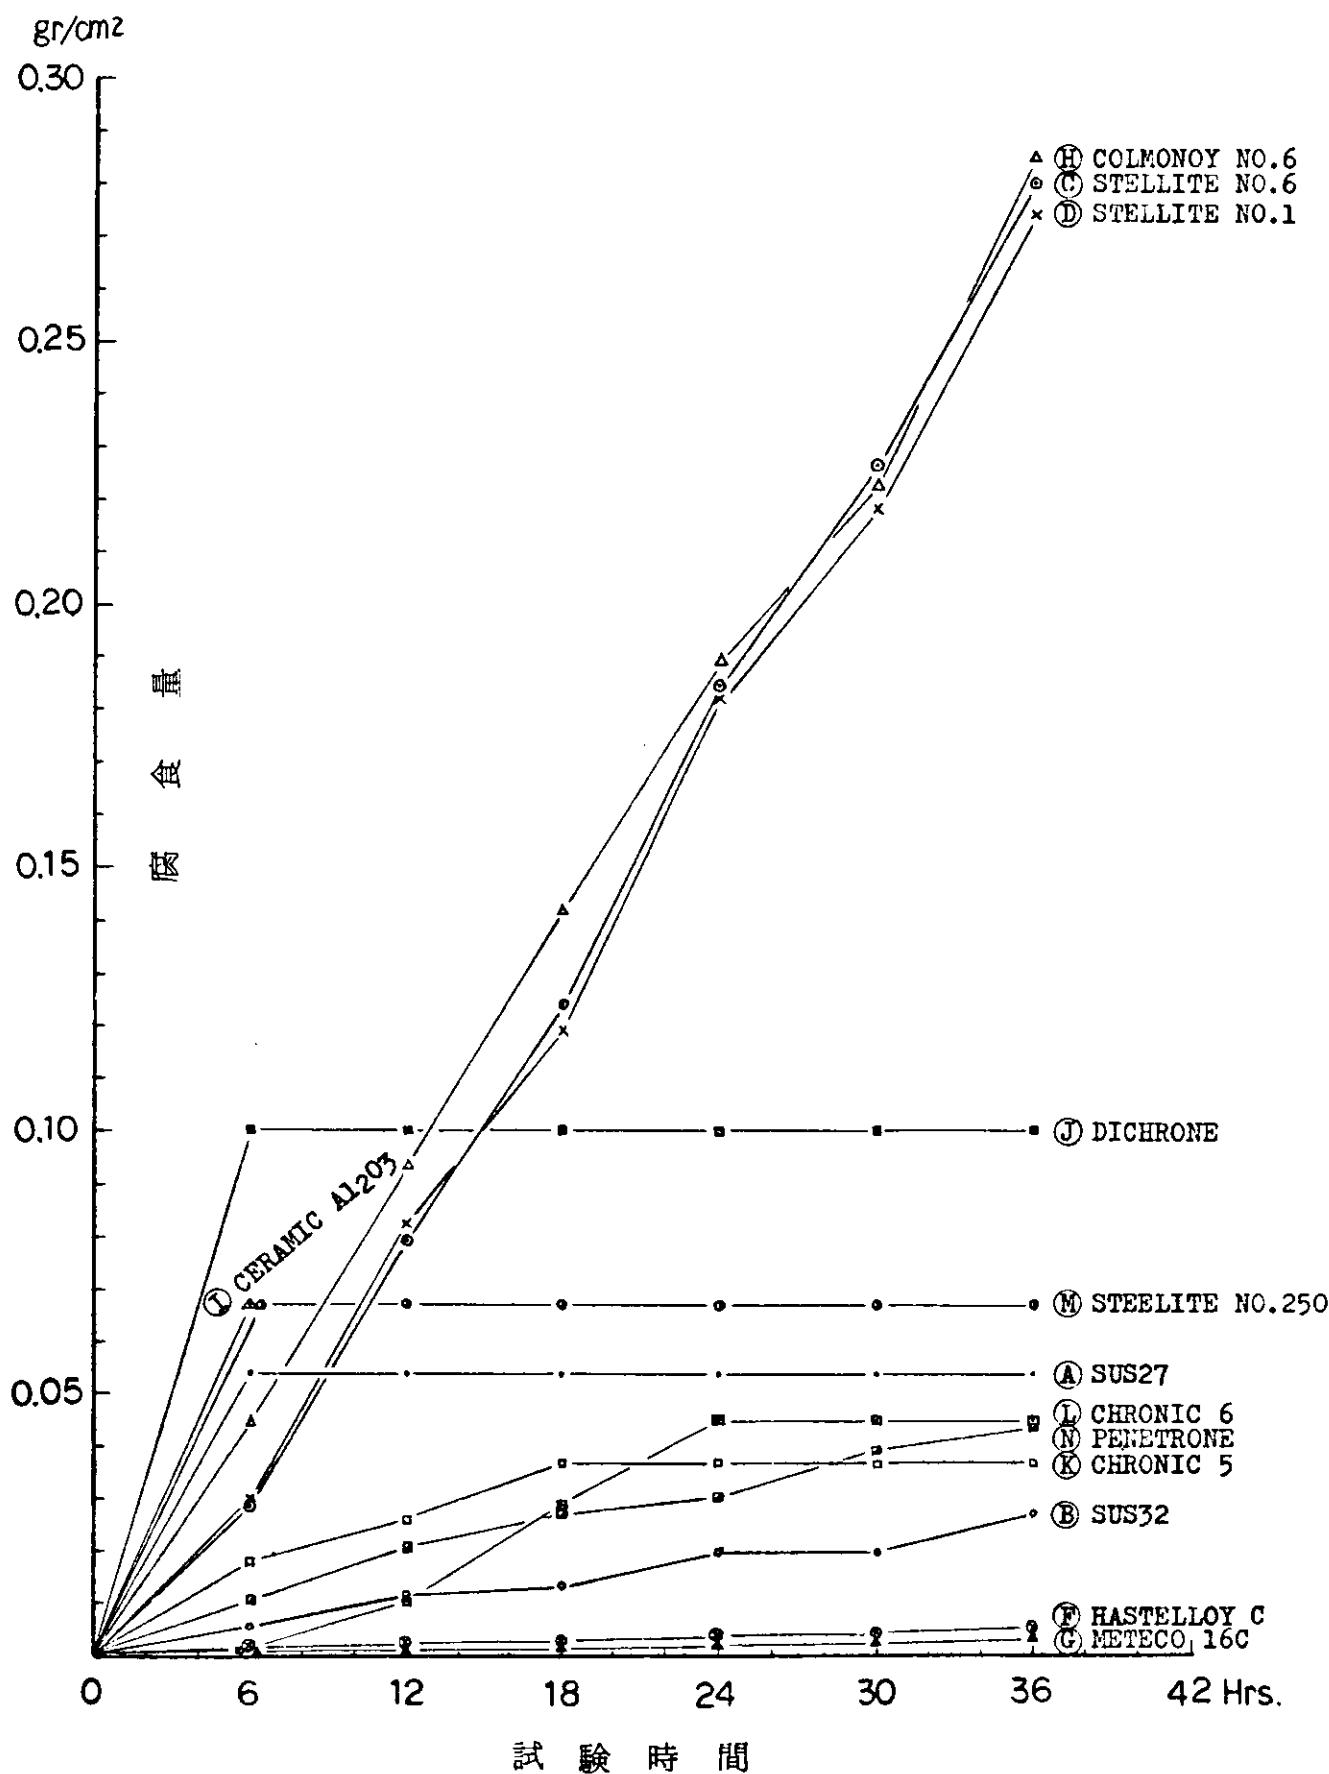
図 18 硫酸腐食試験結果 (5% H₂SO₄)

試験結果の一例として、図17に各試料の最終的な外観を、また図18~図20にはこれら試料の各腐食液に対する腐食量の経時的变化を示すが、要約すると次のとおりである。

腐食は(G)メテコ16C、(F)ハステロイC、(B)SUS32、(K)クロニツク5、(N)ペネトロン、(L)クロニツク6の順に少なく、とりわけ(G)、(F)の腐食量が少なかつた。逆に、(H)コルモノイM6、(C)ステライトM6、(D)ステライトM1は腐食がきわめて著しく、(B)SUS32の約10倍であつた。

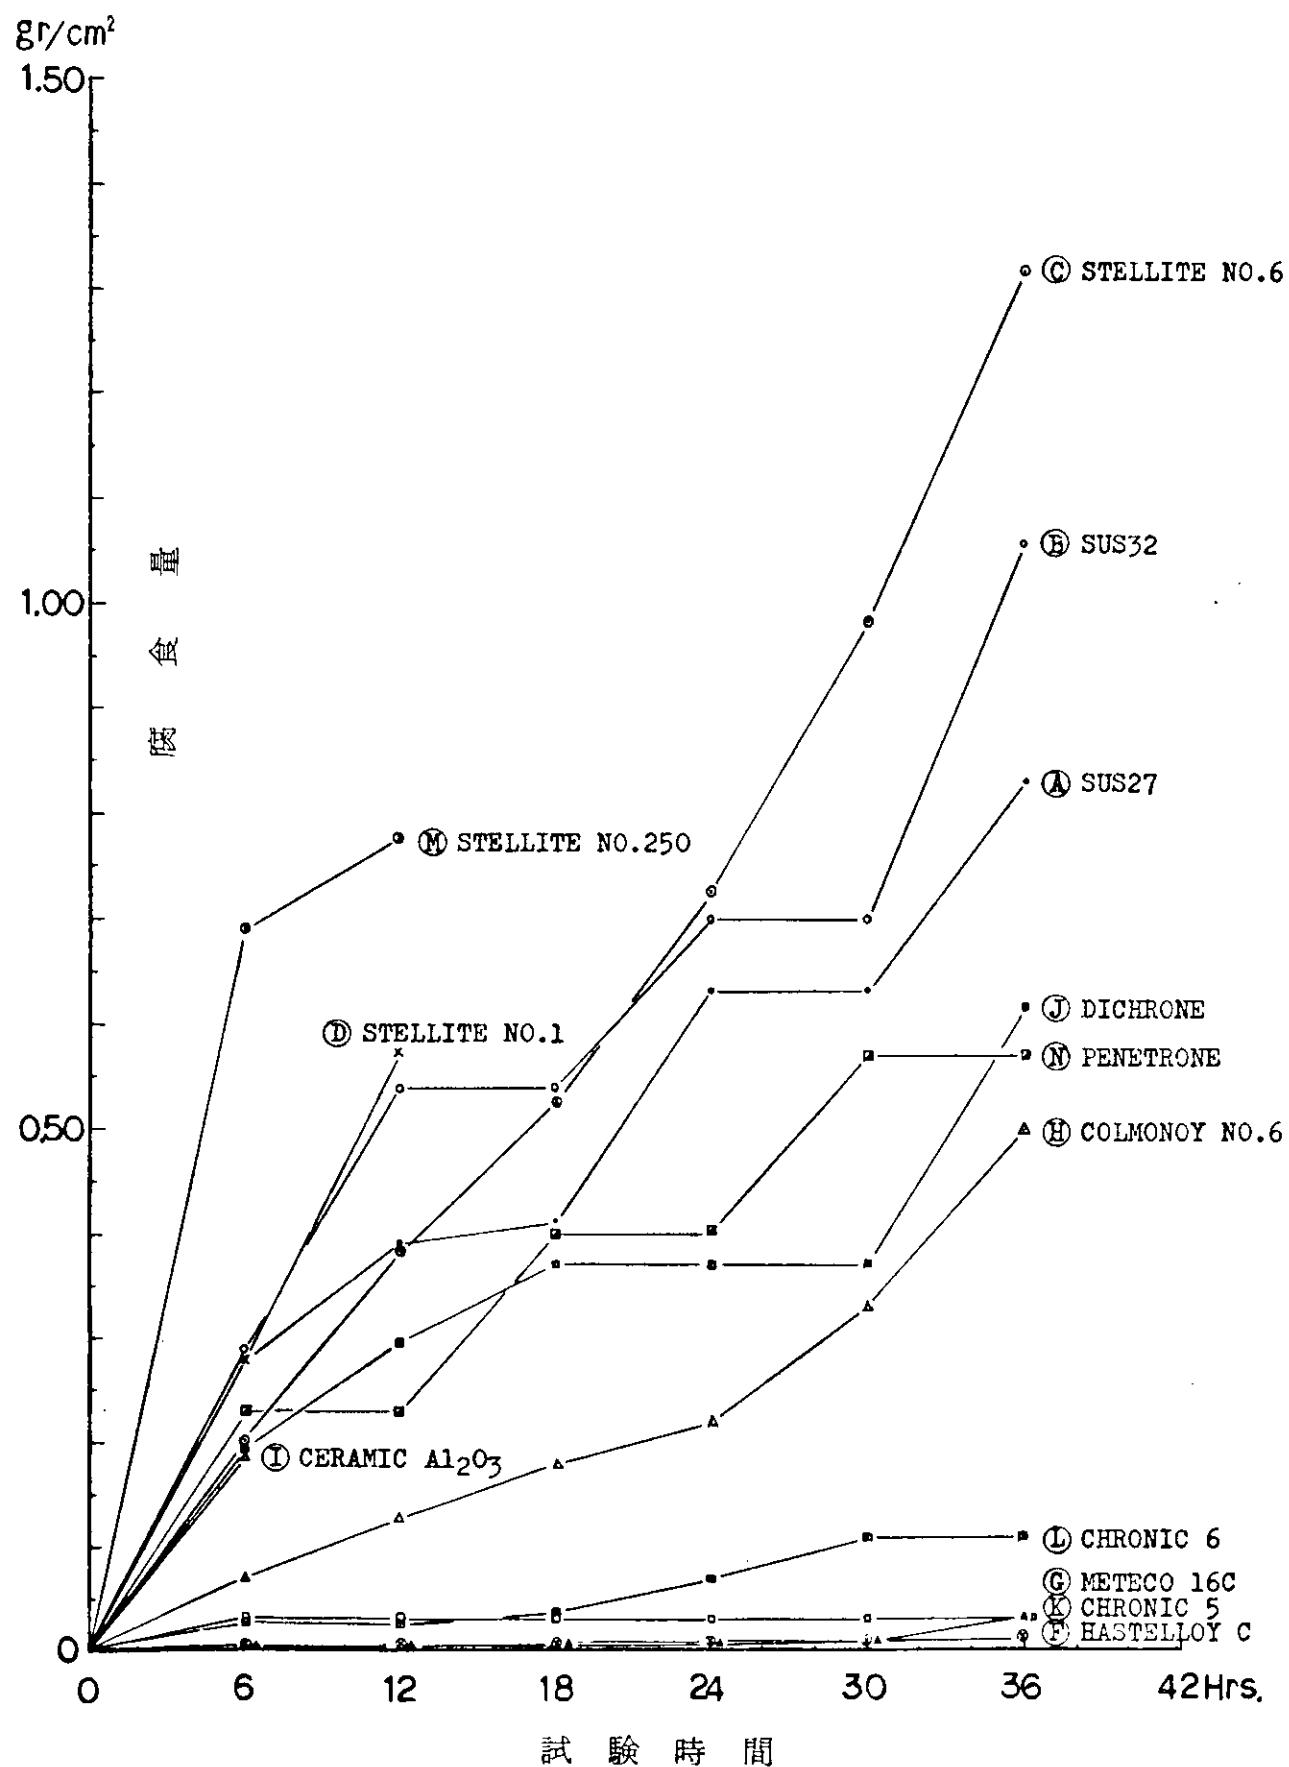
図 19 硫酸腐食試験結果 (15% H₂SO₄)

全般に腐食の増大している中で、(F)ハステロイC, (K)クロニツク5 (G)メテコ16Cの腐食が少なく、次いで(L)クロニツク6が良好であつた。

これに対し、SUS32は硫酸濃度とともに腐食量も増大し、(C), (D), (M)の各ステライトも同様の傾向を示した。とくに、(D), (M)は1~2時間後に盛金層が腐食して試料の台金が露出したため試験を中断した。しかし、(H)コルモノイM6は硫酸濃度の上昇の割には腐食の進展が鈍く、他の試料と異なる傾向を示した点が注目される。

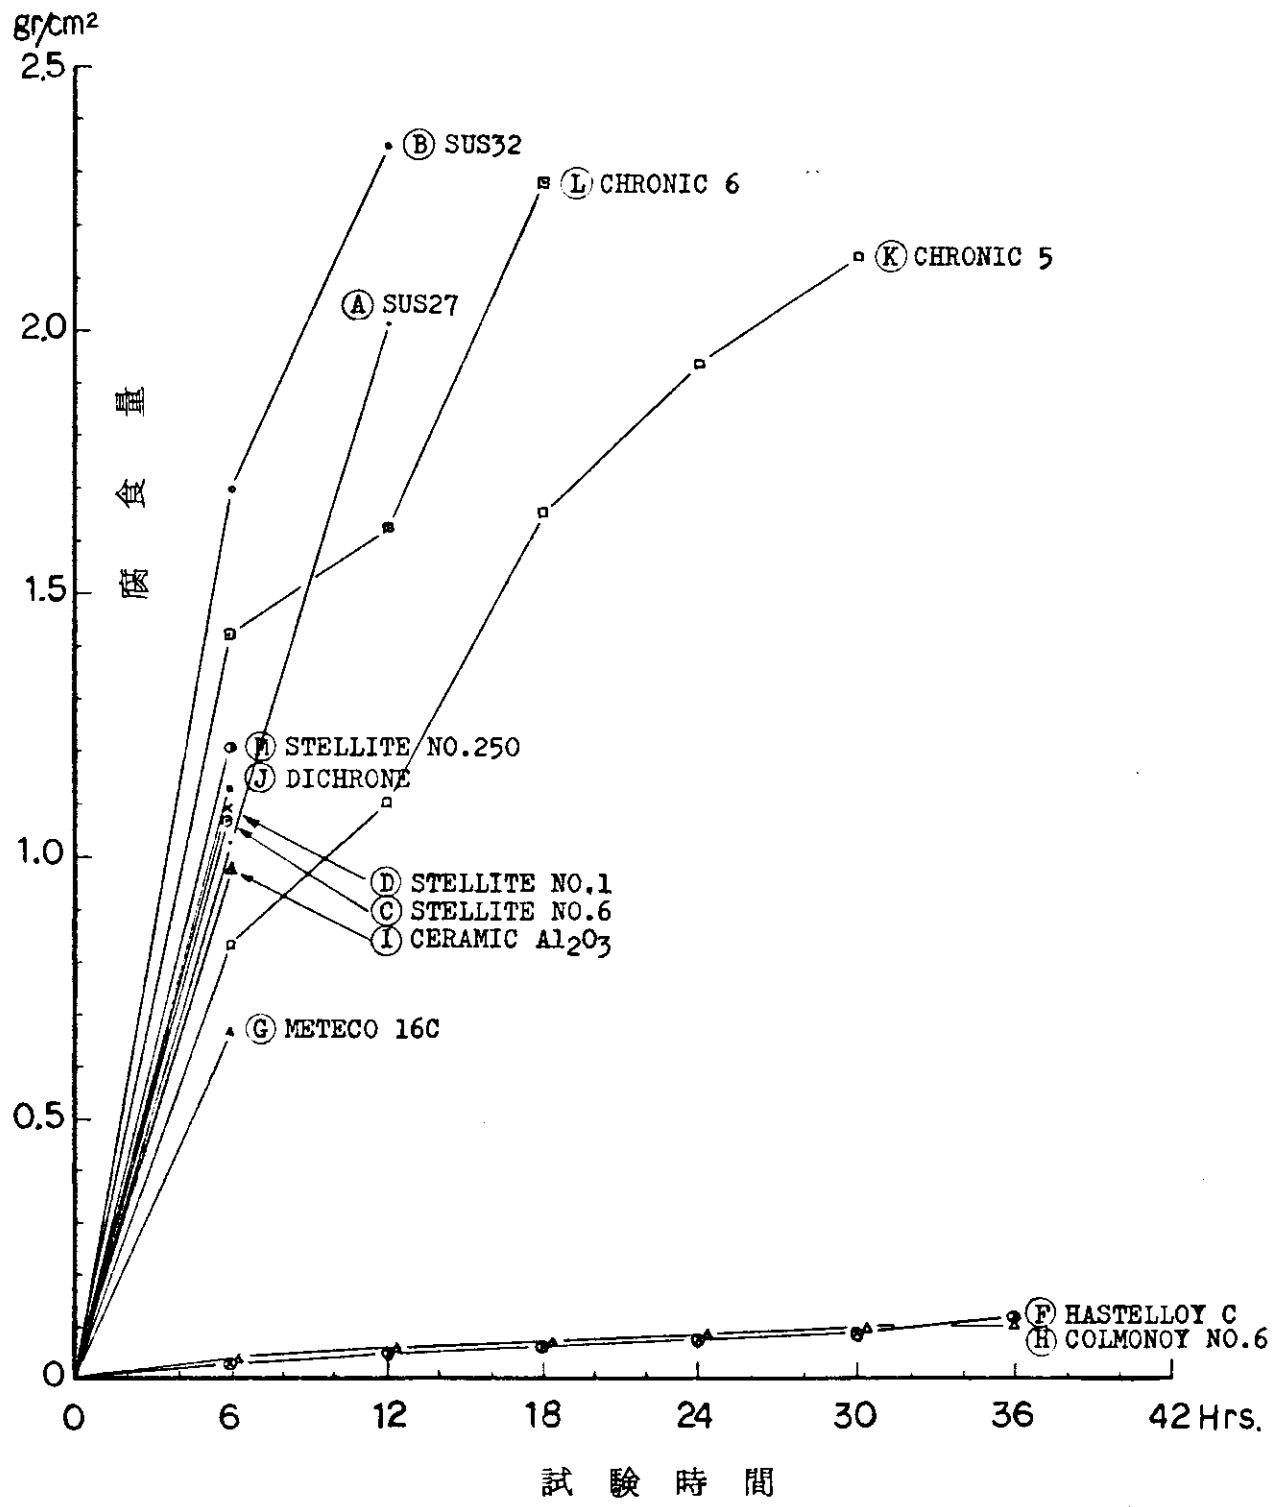
図 20 硫酸腐食試験結果 (50% H₂SO₄)

腐食のためほとんどのものが3~6時間まで試験できなかつた中で、(H)コルモノイM6, (F)ハステロイCが抜群に腐食量も少なく良好であつた。とくに、(H)コルモノイM6が稀硫酸よりも濃硫酸に強い傾向を示したことは特異な存在であつた。

(G)メテコ16Cは6時間後に試料の製作上の欠陥から溶射部に破孔を生じ、台金の腐食が著しく試験を中断したが、同時間における他の試料との比較では、表面はきわめて滑らかでほとんど腐食が認められず、濃硫酸にも強い状態を呈していた。

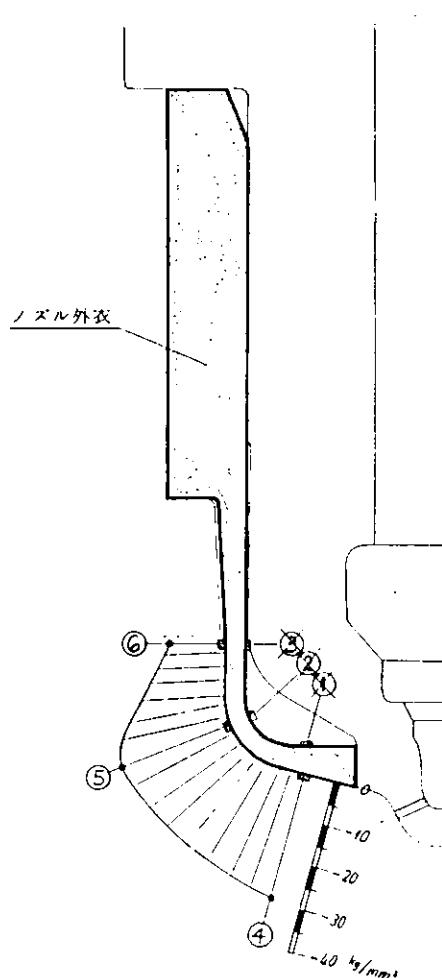
図23 焼嵌時の発生応力

図23に発生応力の実測結果を示す。

内面の計測点①、②、③は焼嵌時の加熱温度225°Cで歪ゲージがクリープしたため計測できなかつたが、外面はこの点に関して異常なく、④で-29.2 kg/mm²、⑤で-26.0 kg/mm²、⑥で-12.4 kg/mm²といずれも圧縮応力を記録した。これが腐食との関連については、硫酸による腐食性雰囲気の存在を考えあわせると、可成りその影響を受けているとみられるが、ステンレス鋼におけるこの種腐食の特徴である割れを伴なう

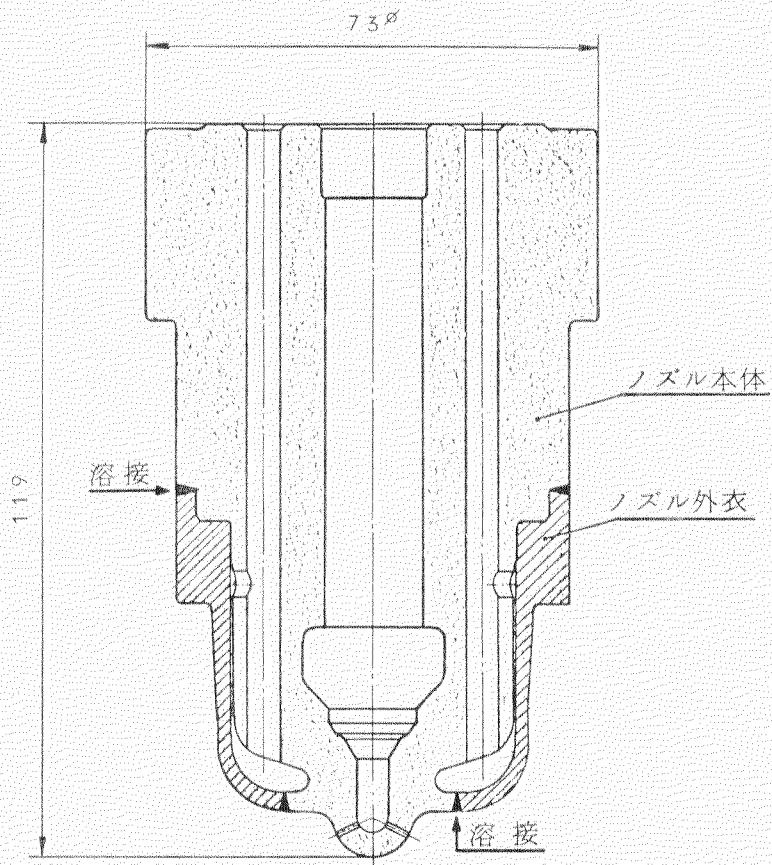
図 24 溶接形燃料弁

溶接形供試弁の特徴を図24に示す。外衣部には腐食防止のため、3.2.2(1)(a)項の試験で耐食性の認められたクロニッケル6を、ノズル本体側には窒化鋼(SACM1)をそれぞれ用い、弁・シートの形状については3.1.1(1)項のSR-N1形と同一の標準形状とした。

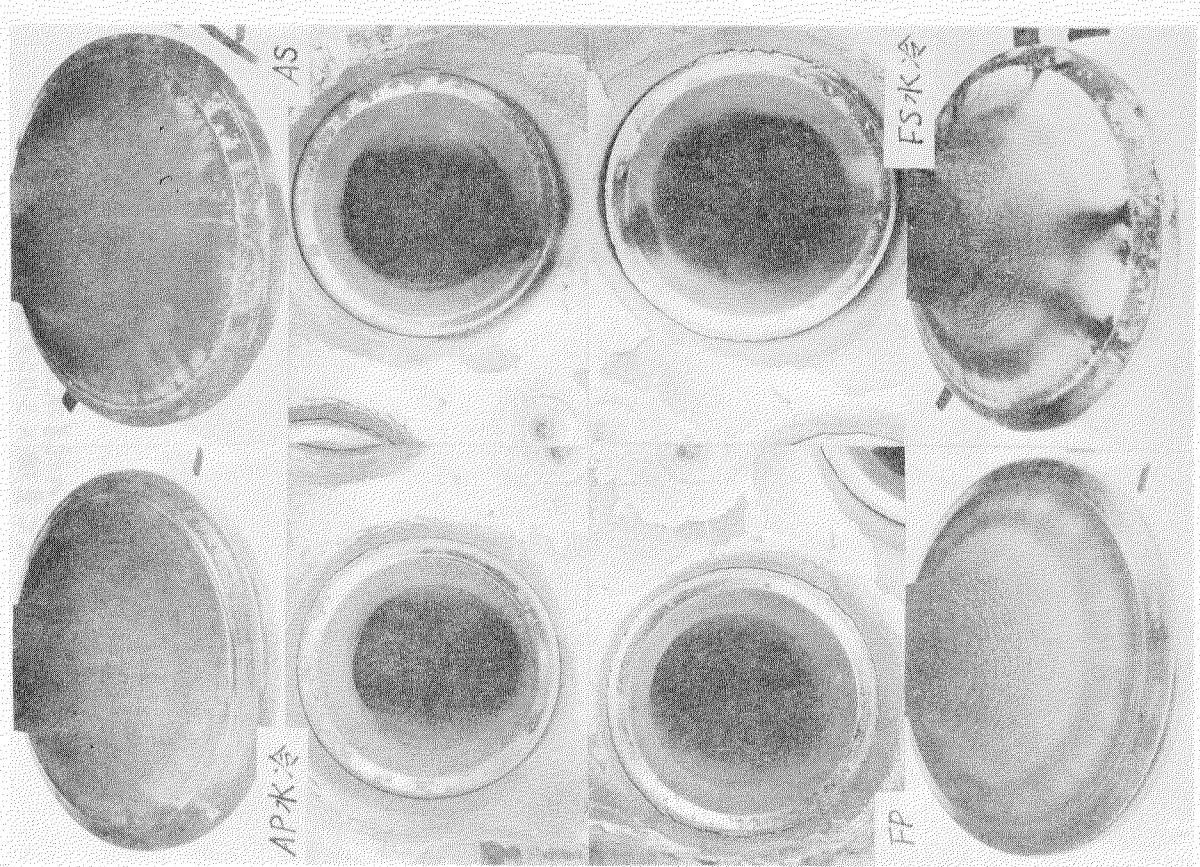
図 2.2 燃焼残渣の付着状況
(重油 × シリンダ油 TBN 60)
104 Hr

図2.2および図2.3に本実験のそれぞれ104Hrおよび309Hr後の開放状況を示す。燃焼室壁には、すでに100Hr程度で多量の燃焼残渣が付着している。ことにシリングカバの燃料弁周りおよび排気弁側面に多く灰白色で、剥離した跡が明りようにみられる。燃料油がC重油の同時期の開放結果(既報)に比べると、燃焼残渣の付着物は量的には大差ないが、軽油の場合の方が脆くて、付着力が弱い感じである。燃焼残渣は弁・弁座のシート面にもかなり付着している。弁座の凹み疵もC重油の場合と同程度である。図2.2の弁FSに見られるとおり、これらの付着物にむらのあるところおよび弁座の凹み疵の部分から、すでに100Hr程度でも吹抜けが起っている。しかし焼損の形跡はない。さらに運転を続けると図2.3のとおり、弁座の凹み疵はシートの全面に及ぶが、付着物は弁棒首部でやや増加する程度で、他は100Hr程度のときと大差ない。弁・弁座シート面には灰白色と黒色の燃焼残渣が斑状に付着しており、その剥離部から燃焼ガスの吹抜けた跡がかなり多く点在する。弁座シート面の凹み疵も吹抜けの原因にはなっているが、凹みの中に灰白色の燃焼残渣を埋没している例も多く見受けられ、むしろ燃焼残渣の付着むらから吹抜けている場合が多いように見受けられた。なお、本実験のAPおよびASには水冷却弁座を使用しているが、排気弁の損傷状況および燃焼残渣の付着状況は無冷却弁座使用のAS

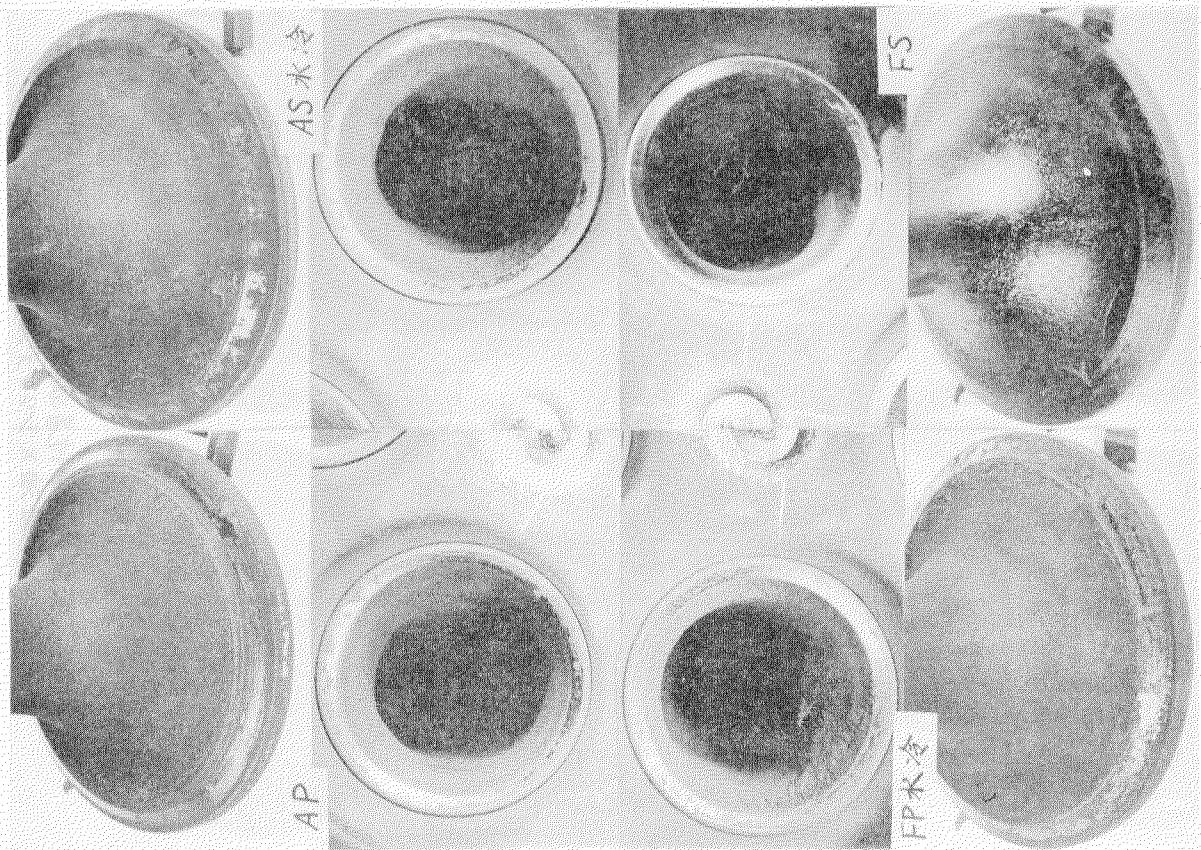
図 2.4 燃焼残渣の付着状況
(C重油×シリナジ油TBN 0) 295 Hr

図 2.4 に本実験の最終開放状況を示す。運転時間は 299 Hr である。燃焼残渣の付着物はシリング油の TBN が高い場合に比べるとはあるかに少ない。黒色の燃焼残渣が薄く全面に付着している程度である。量としては少ないが付着物は 200 Hr 程度まで次第に増加し、以後は定常状態に達した。このように燃焼残渣があまり厚く成長しないためか、シート面の凹み疵は小さくて少なく、299 Hr 運転後も軽微な吹抜けがある程度で、弁が焼損するまでには到っていない。しかし、弁および弁座のシート面にも燃焼室壁同様の燃焼残渣が付着しており、打ち叩かれて斑状に金属様の光沢の出ているところがあり、シート面の状況は必ずしも良いとはい難い。シート付着物が剥離して溝を形成し、焼損に到る可能性も十分ある。現に弁シート面には、すでに 100 Hr 頃から付着物の剥離に起因すると思われる軽微な吹抜けが認められていたが、その位置は開放する毎に異なっていた。付着層が薄いために大きな焼損には進展しなかったものと判断される。AS および FP には水冷却弁座を使用しているが、弁および弁座の付着物および損傷の程度は無冷却の AP および FS と差がなく、弁座冷却の効果は明らかでない。しかし本実験結果から、シリング油のアルカリ添加剤が排気弁の耐久力に、かなり悪く影響していることは明らかである。
