日本船舶振興会昭和50年度補助事業
“船舶の構造・性能に関する基礎的研究”

第157研究部会

船体構造のメインテナンスフリーに 関する研究

報 告 書

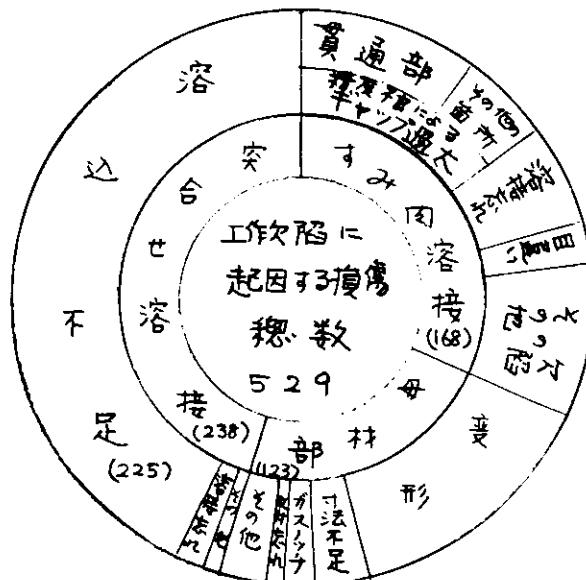
図 3.1.1-1 工作欠陥に起因する損傷の欠陥別分類

これらの原因別分類は図 3.1.1-1 のとおりで、突合せ継手の溶込不足に起因する損傷がもっとも多く、全体の 42.5%を占めていることがわかる。溶接による変形も全体の 15%近くを占めているが、凹損はき裂損傷ほど強度低下はいちいちるしくない。すみ肉溶接の精度不良に起因する損傷も 15%程度あるが、特に貫通部の損傷が 10%程度もあり、貫通部の精度管理と溶接方法に改善の余地のあることを示している。

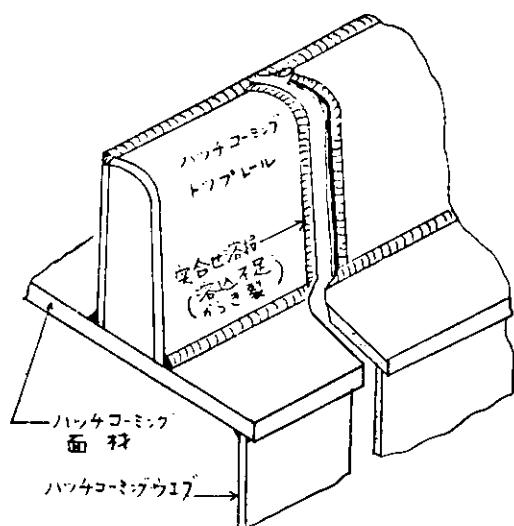
(a) ハッチコーミングトップレール継手の溶込不足による損傷

溶込不足による損傷でもっとも数が多いものは倉口縁材頂部トップレール（カバーブレイトを含む）の突合せ継手のき裂である。1969年1月5000 DWTの貨物船がナホトカ沖でこの部分からせい性き裂を発生し、片舷の強力甲板を玄側まで破壊するに至ったことはまだ記憶が新しい。倉口縁材トップレール部の突合せ継手は片面からしか溶接できないため、開先形状、溶接法を充分管理しないと同様の損傷を再び発生するおそれのあることを示している。トップレールばかりでなく倉口縁材の面材やウェップの突合せ継手の溶込不足からき裂を生じて強力甲板に伝ばした例も2～3あり、今後も注意を怠ってはならない欠陥と考えられる。

損傷を生じた突合せ継手の溶込不足の長さおよび深さの実例は表 3.1.2-1 のとおりで、通常の管理状態ではあり得ない程度の大きな欠陥であることが分かる。

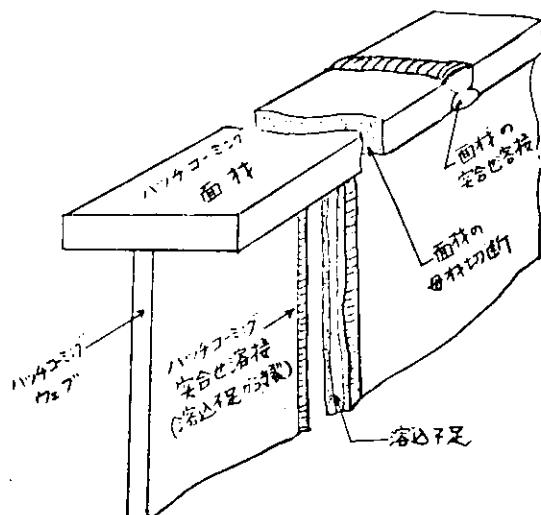
(d) ハッチコーミングの継手の溶込不足による損傷

図 3.1.2-1 溶込不足によるハッチコーミングの損傷

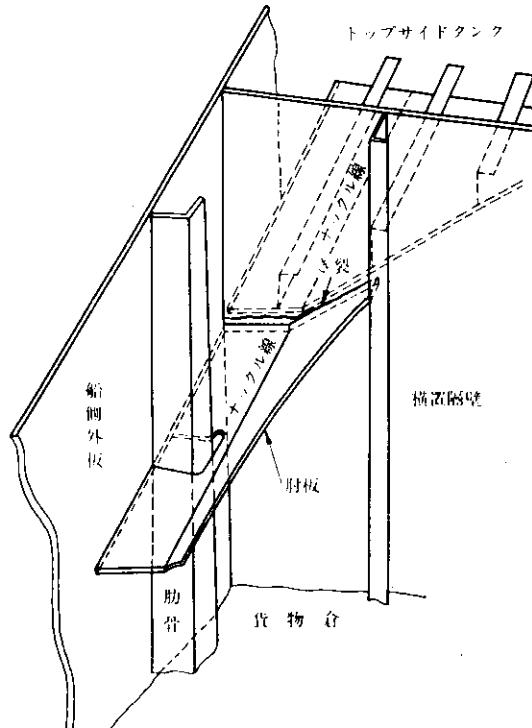
図3.1.2-7 目違ひによる損傷の例

目違ひによる損傷はあまり多くないが、その主な例を図3.1.2-7に示す。目違ひの量は板厚の1～1.5倍程度で、J S Q Sの許容限界である $3/4\ t$ 以内の目違ひで損傷を起した事例はない。

(a) 隔壁斜板と肋板との目違ひによる損傷

(c) ブラケット端部の目違ひ

(b) トップサイドタンク前端部底板の目違ひによる損傷

目違ひによる損傷を防止するには精度の高い組立てが必要であり、十字継手の場合、間にはさまれる部材の表裏にマーキングしておき、それを基準として正しく組立てる以外には良い方法はないと思われる。

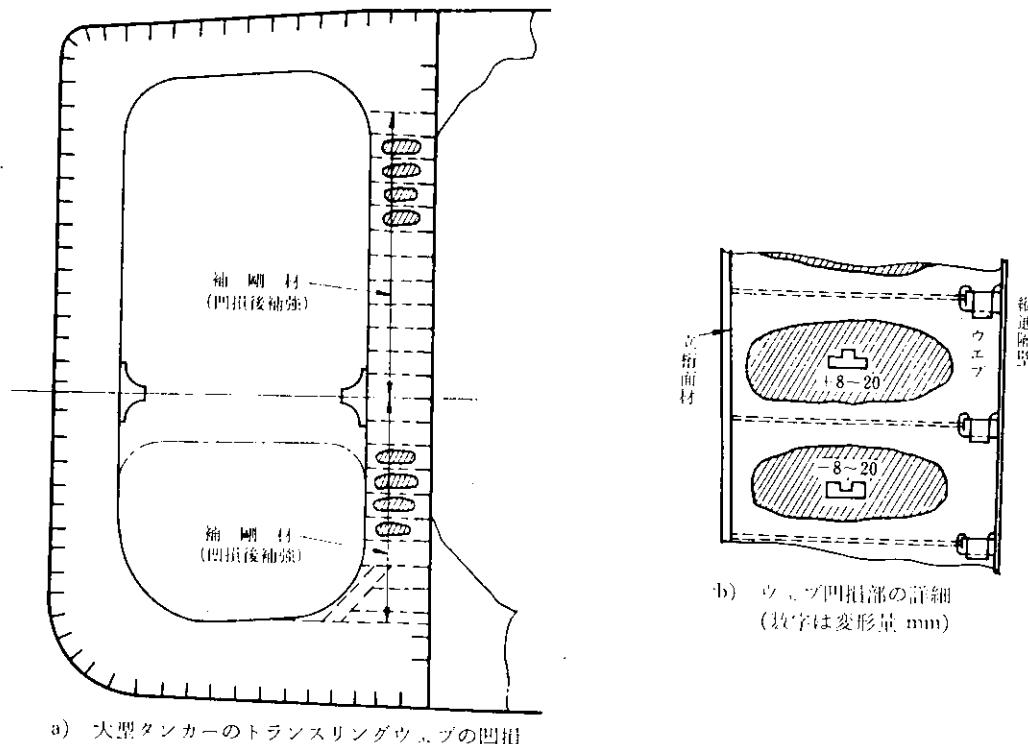
図3.1.2-8 大型タンカーのウェブの凹損

建造時の溶接による初期歪が就航中に次第に大きくなって曲がりなおしや補強が必要となるケースは若干ある。この種の損傷は縦通材と梁に囲まれたようなパネルの変形が大部分で、一つの船に集中して発生するのが特徴である。特に大型船のトランス部材にみられる凹凸の変形(図3.1.2-8参照)、横肋骨構造の中小型貨物船の強力甲板や船底外板にみられる凹損(図3.1.2-9参照)等はその典型である。

残念なことにこれらの損傷を生じた船の建造時の歪(初期歪)がどの程度であったかは不明である。もしJ S Q S の規定する許容限界内であったとすれば、工作欠陥による損傷とはいひ難く、坐屈強度の不足すなわち設計構造上の問題もあるかも知れない。

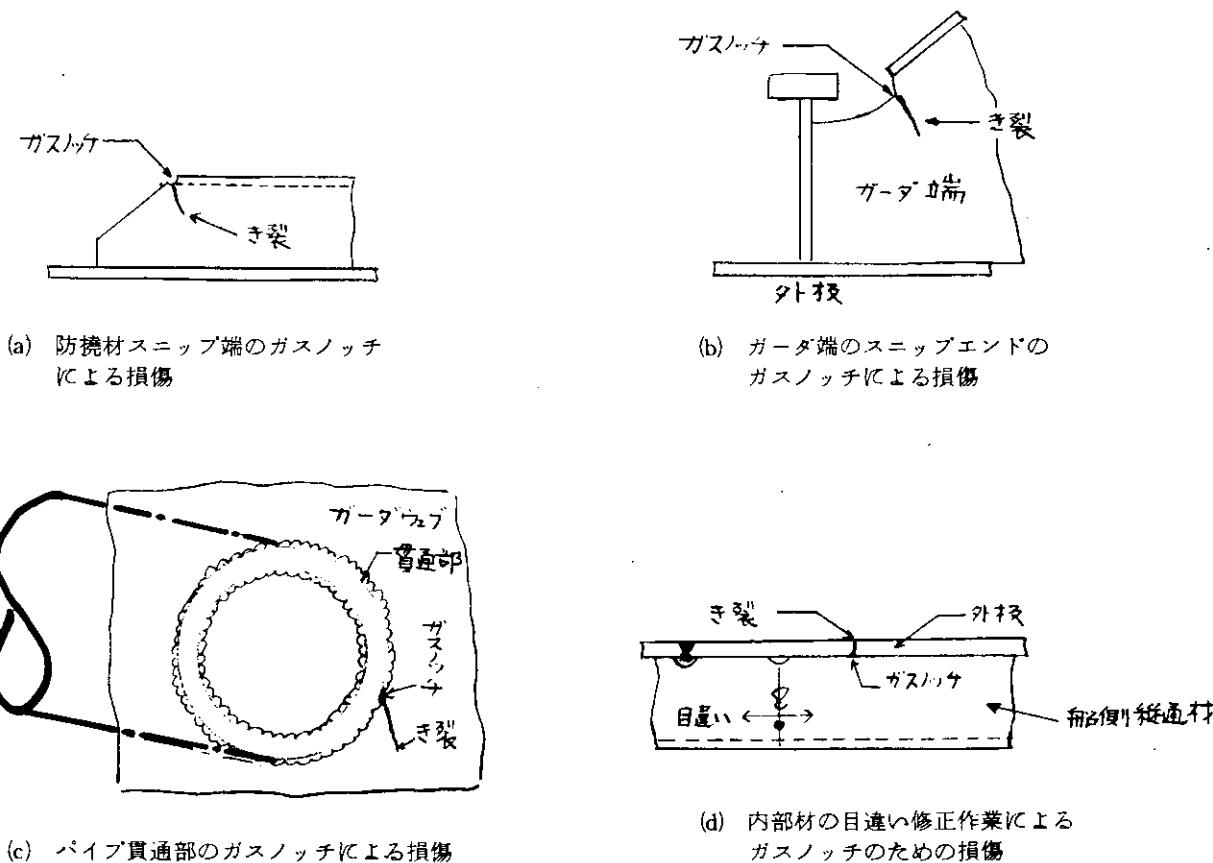
図 3.1.2-10 ガスノッチによる損傷例

図 3.1.2-10 (a)～(d)にそれ以外のガスノッチによる損傷例を示す。

図 3.1.2-10(d)のガスノッチは内部材の目違いを手直し作業中誤って外板にガスノッチを作り、これが外板のき裂損傷の原因となったもので、作業中の注意が必要であることを意味している。

ガスノッチによる損傷の防止策はガス切断工あるいは取付工の教育が重要なものとなろう。ガスノッチを完全に防止することは困難であるが、止むを得ずガスノッチを生じたときはこれを完全に手直しする習慣を作業者に徹底しておくことが必要となる。

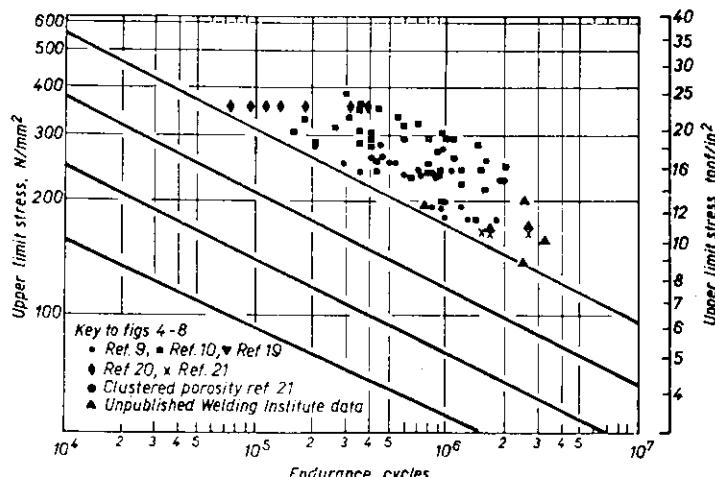
図 3.2.1-3 欠陥含有率 3 %までの気泡を含む突合せ横縫手の片振り S-N 線図
〔Harrison〕

Harrison⁶⁾はフェライト鋼の溶接横継手に関して各国で1970年頃までに実施された研究のデータをまとめた。例として、図3.2.1-3は含有率3%までの気泡を含む継手のデータの総括図であるが、まとめられたこれらのデータの気泡含有率が断面積での欠陥面積百分率であるかあるいは(適当な継手幅)×(継手長さ)×(板厚)の体積を分母とし欠陥体積の総和を分子とする体積欠陥率であるかの区別が明確でないのが難点である。

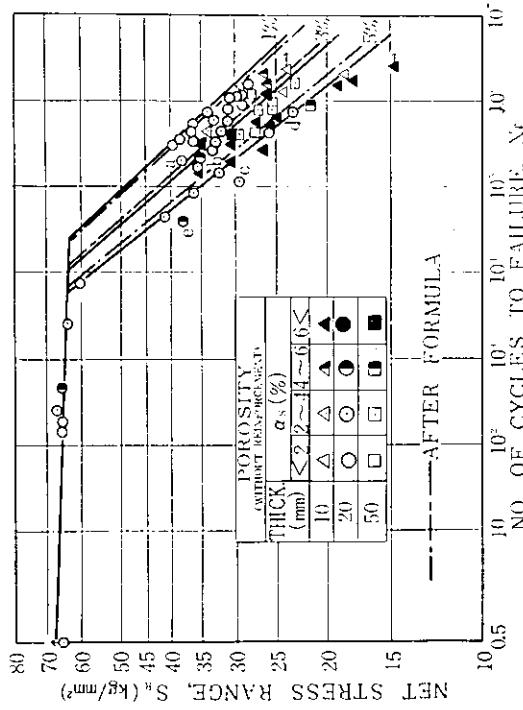
図 3.2.1-4 余盛削除気泡含有突出せ横継手の荷重制御片振り
S-N線図〔石井一飯田〕

石井一飯田⁵⁾によれば気泡の面積欠陥率 α_s をパラメーターとして気泡含有率が多いほど図3.2.1-4のように余盛削除横継手の高サイクル疲労強度は低下するが、一方 $\alpha_s = 6\%$ であっても極低サイクル疲労強度は母材と同等である。余盛削除の気泡含有横継手の高サイクル疲労強度は次式で表わされる。

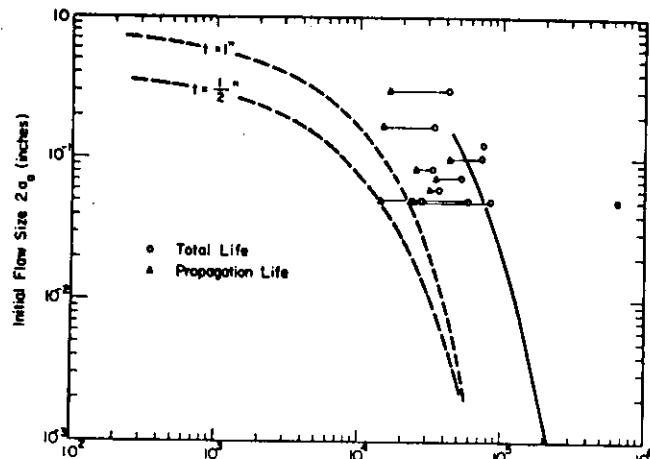
図 3.2.1-11 初期欠陥寸法 $2a_0$ の関数としての亀裂伝播寿命。

透過法によって観察した亀裂伝播寿命の実験値と理論値の比較例を図 3.2.1-11 に示す。

応力レベルは 80 ksi。点線は(5)式の解であり、実線は(4)式の解である。水平線はそれぞれ 1 本の試験片のデータであることを示す。

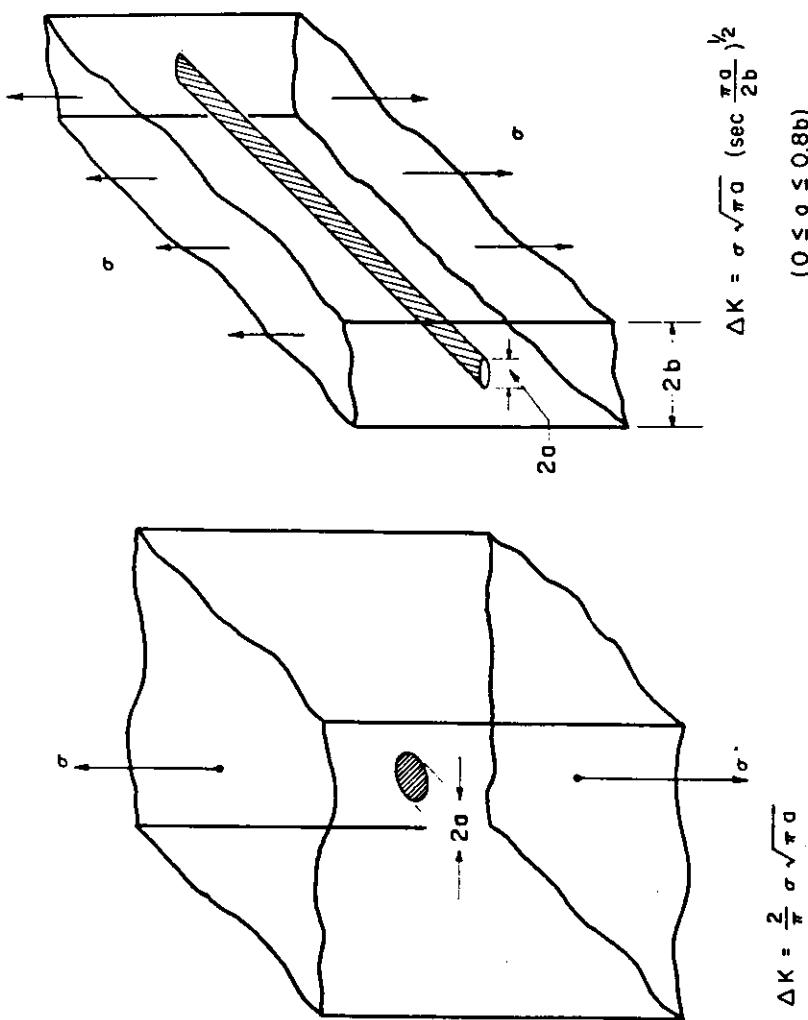
図 3.21-10 欠陥含有継手のモデル化。(a) 無限体における全板幅グラフ [Lawrence-Radziminski]
(b) 有限板における全板幅グラフ

Δa を亀裂の微小成長長さとすれば、(3)式は図 3.2.1-10 の (a) 図に関して

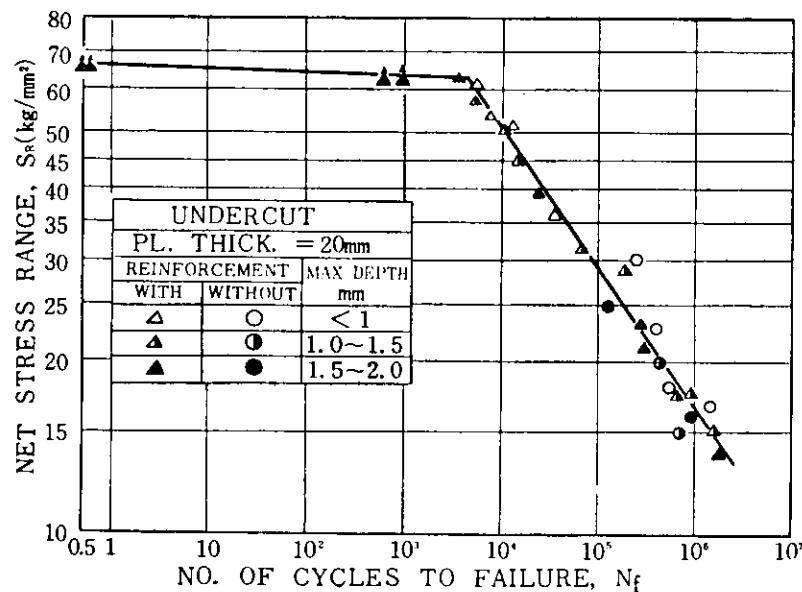
図 3.2.1-14 アンダーカットを有する突合せ横縫手の荷重制御
片振り S-N 線図 〔石井-飯田〕

溶接継手に生ずるアンダーカットは図 3.2.1-14 に示すように高サイクル疲労強度を著しく低下させ、その疲労強度は面積欠陥率 5% 程度の気泡含有継手よりも低い。¹² さらに注目すべきことは余盛の有無に拘らずデータが同一の S-N 線図にのっていることである。

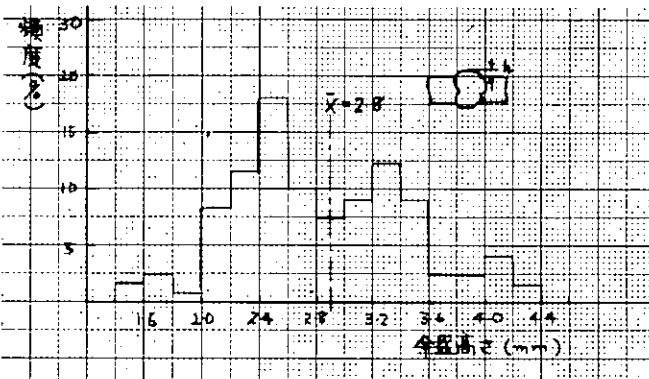
(a) 試験片の余盛高さ h の分布

試験片の余盛りの形状は疲れ強度上きわめて重要な影響を与えるので、P1, P2 を除き、下向き溶接と上向き溶接の中間の余盛形状を与えるものとして両面の最終層のみ立向き溶接を行った。この余盛の高さ及びその止端部の形状を確認するため次の要領で余盛高さ h 、止端部の曲率半径 ρ および止端角 θ を測定した。

- ビード形状の全体をプラスティックコンパウンド（例えば義歯作製用材料）で凹形にておく。
 - 継手の疲労試験を行い、き裂発生点の凹形に応する位置をマークしておく。
 - マークの付けられた断面を削り出し倍率 20 倍の投影拡大器でビード形状を拡大し、その映像又はこれをトレースした図をもとに h , ρ , θ を測定する。
- 各試験片について h , ρ , θ を測定した結果は図 4.2.4-1(a), (b), (c) のとおりであり、一般の立向溶接と見なされる形状である。

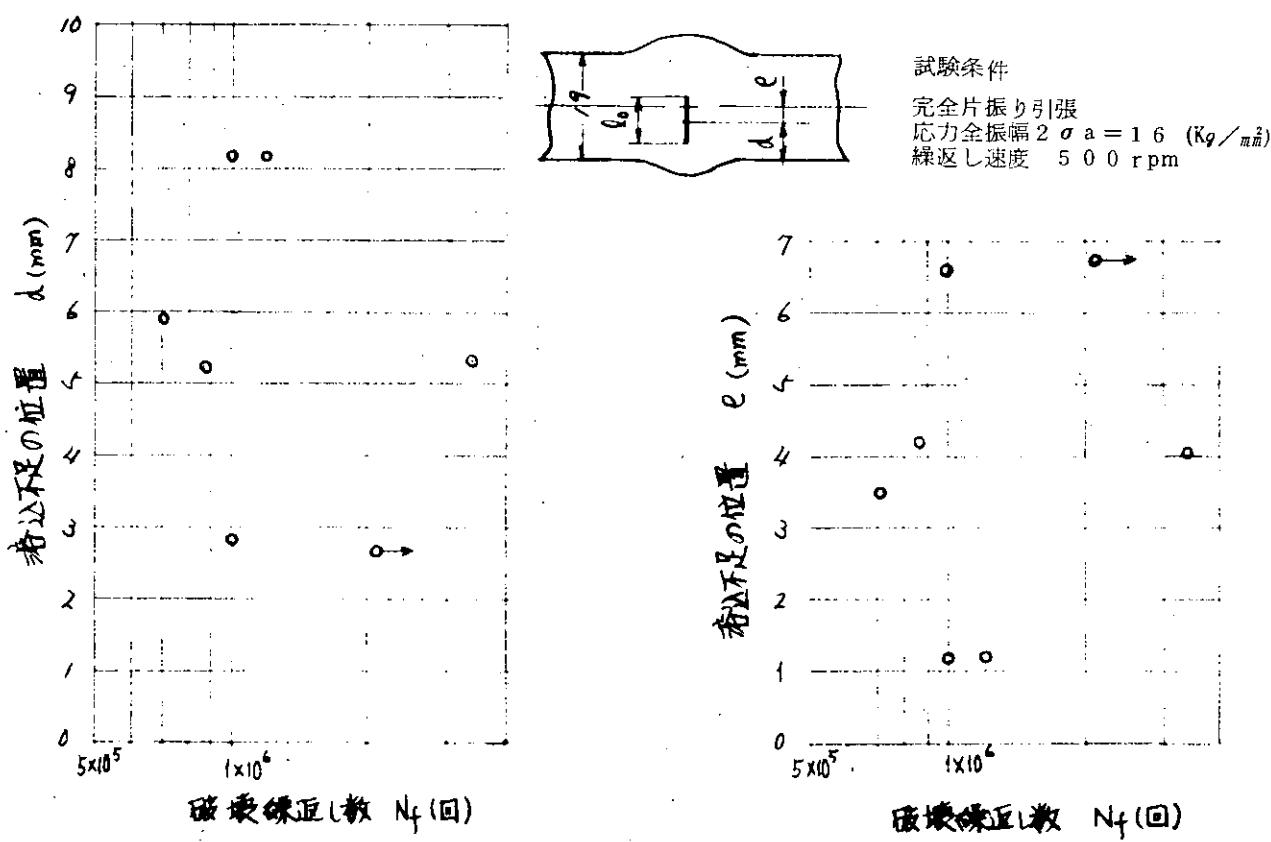
図 4.5.1-2 疲労試験結果

破断したものは全て溶込不足からき裂が発生して破断に至った。

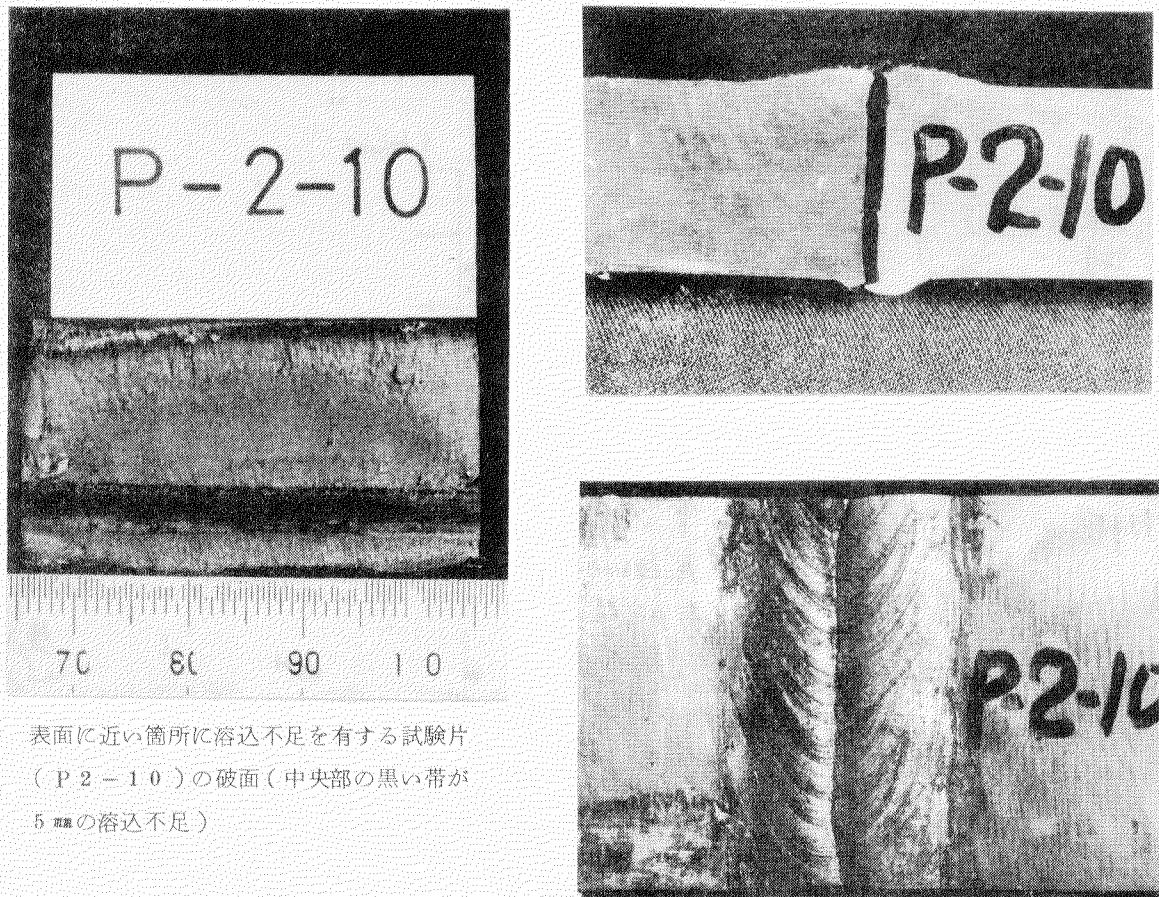
写真 4.5.1-1 溶込不足の位置をかえた試験片の疲れ破壊状況の例

表面に近い箇所に溶込不足を有する試験片
(P-2-10) の破面 (中央部の黒い帯が
5 mm の溶込不足)

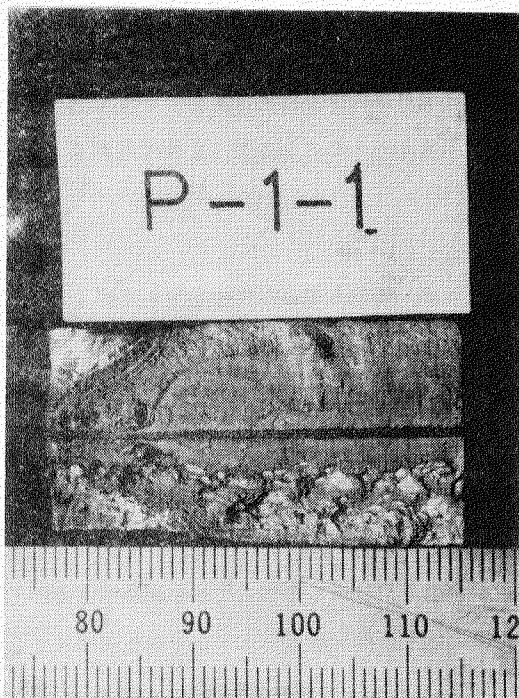
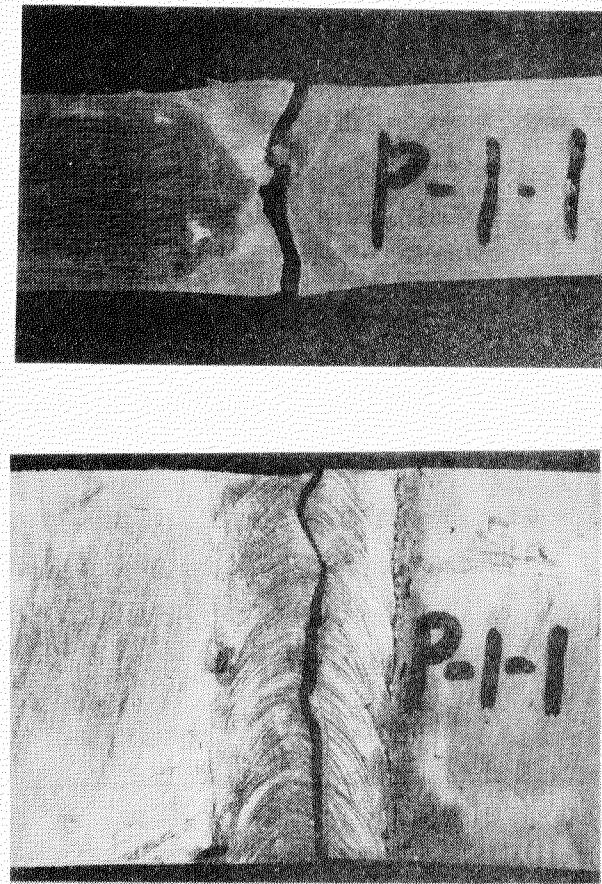
写真4.5.2-1 溶込不足を連続的に変えた試験片の疲れ試験写真の1例(P-1)

ごく浅い溶込不足から疲れ破壊をした例
溶込不足の深さは1mm以下で、通常は余
盛止端から破壊するが、溶込不足から破
断した珍らしい例。疲れ強度は健全継手
と同じ程度である。破面中央の黒線が溶
込不足である。

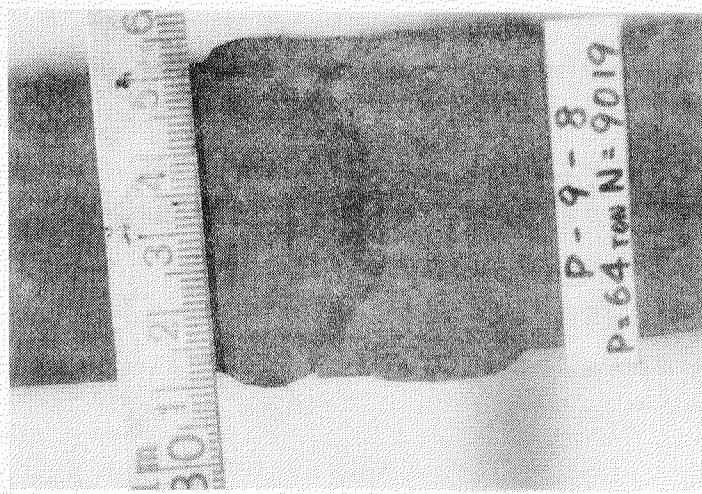
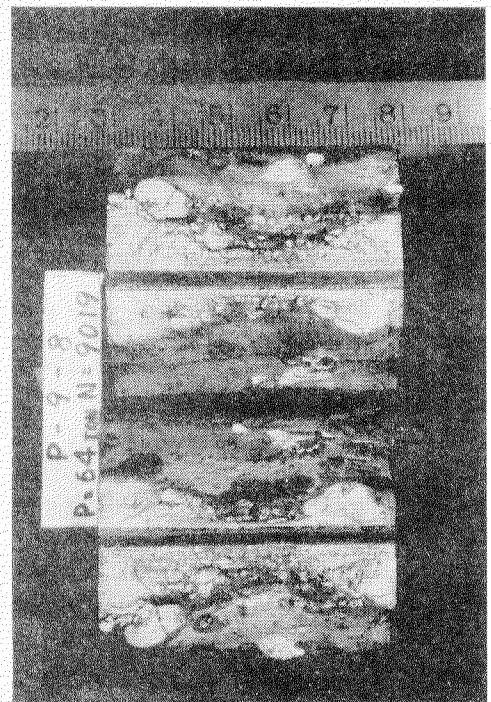
77 写真 4.5.2-4 溶込不足を含む継手で溶込不足から破壊した疲れ試験の破面とX線写真

中央の溶込不足から発生した亀裂はヒート表面に達する。

破面中央の黒い線は3mmの溶込不足

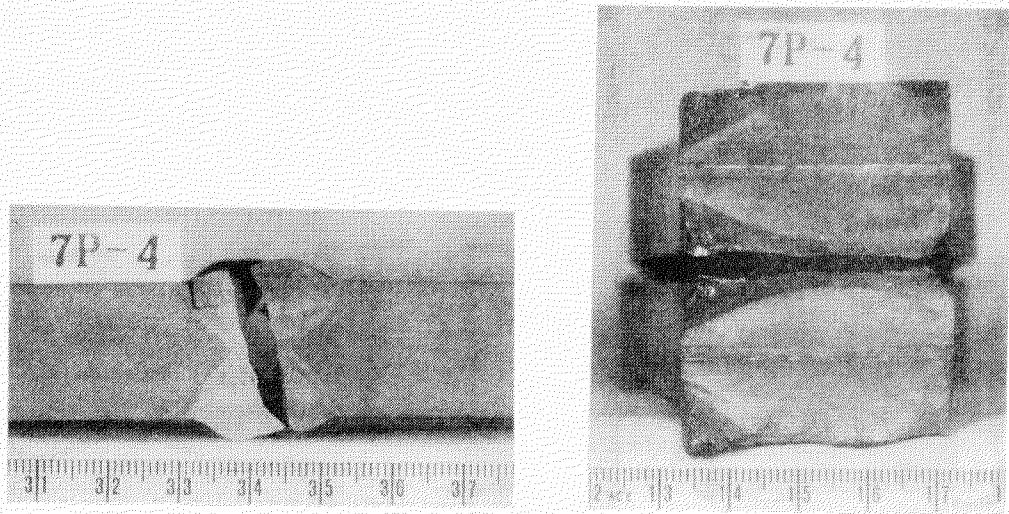
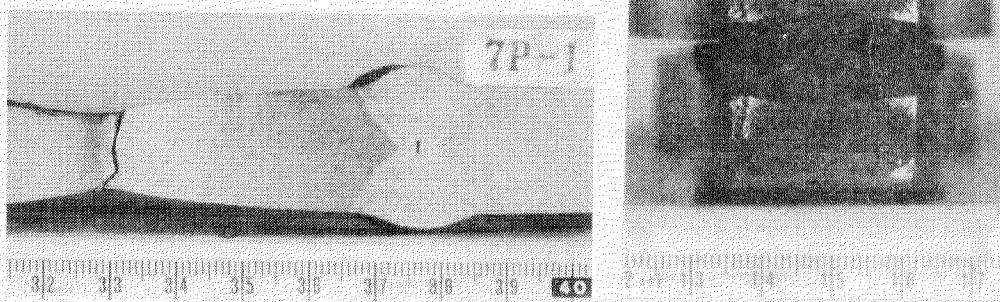
写真 4.5.3-2 ごく浅い溶込不足 (1.5 ~ 2 mm) を有する突合せ継手 P 7 (低水素系溶接棒使用) の
疲れ試験破面と X 線写真

a) ルート部の溶込不足から破断した例 (止端部にもき裂が発生している) ($\sigma = 1.50 \text{ kg/mm}^2$ $N = 6.96 \times 10^5$)

b) 母材部から切断した例 ($\sigma = 3.51 \text{ kg/mm}^2$ $N = 290 \times 10^3$)

c) P 7 試験板の突合せ継手のX線写真

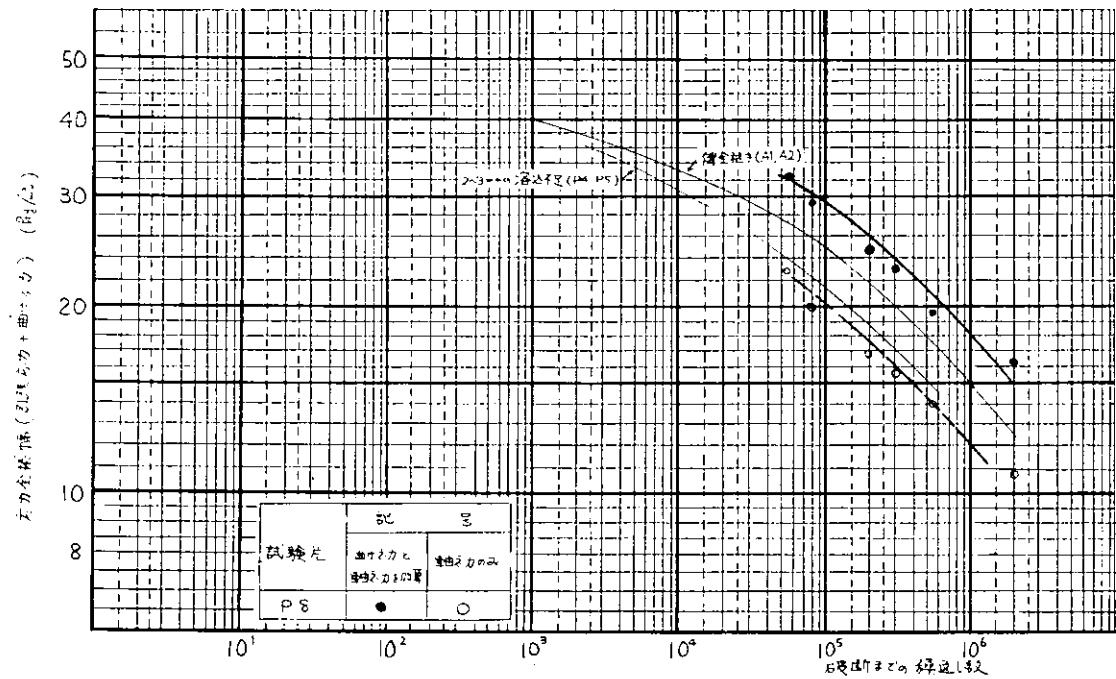
図 4.5.4-1 曲げと引張の複合荷重をうける溶込み不足を含む継手の S-N線図

- 曲げによる応力と軸応力を加えた表面応力で考えると図4.5.4-1の実線のとおり疲れ強度は健全継手の強度を上回り、溶込不足の影響はないと考えてよい。すなわち表面応力を考慮して設計されておれば溶接欠陥の影響は顕著ではなく軸応力の加わる溶接継手より大きい欠陥まで許容できる。
- 曲げも加わるにもかかわらず曲げ応力を無視して軸応力のみで欠陥の影響を考えると図4.5.4-1の破線のとおり危険側となる。
- 本実験の溶込不足先端の半径は $0.2 \times 10^{-3} \sim 0.01 \text{ mm}$ 程度であるが、繰返し荷重下においてかなり早く内部

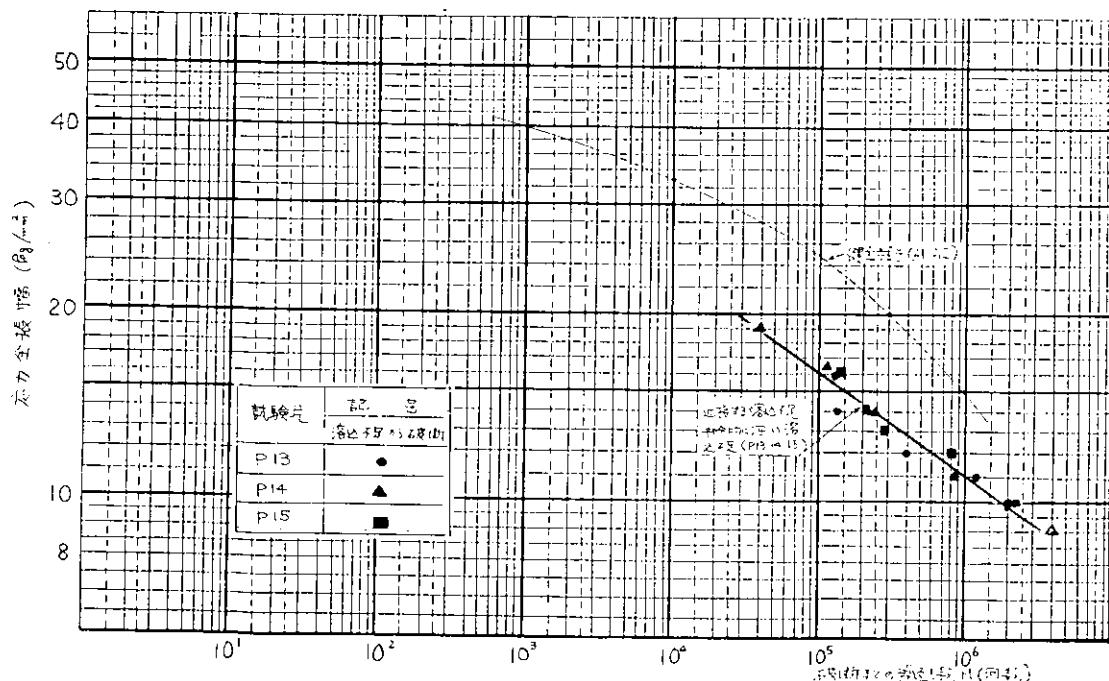
図 4.5.6-2 近接する溶込み不足、部分的に深い溶込み不足の疲れ試験結果

- i) 試験片は破断する前に欠陥から発生したき裂がビード表面へ貫通するが、このき裂貫通までの繰返し数と破断までの繰返し数の比は高応力側で 1 : 3 の程度であるが、低応力側ではほとんど 1 に近づき、疲れき裂がビード表面に現われたと同時に破断する。
- ii) 欠陥を横円欠陥とみなし、応力拡大係数の範囲 K_R で整理した結果を図 4.5.6-3 に示す。 K_R で整理しても 3 つの試験は 1 本の直線であらわすことができ、3 者に大きな差異がなかったことが分かる。

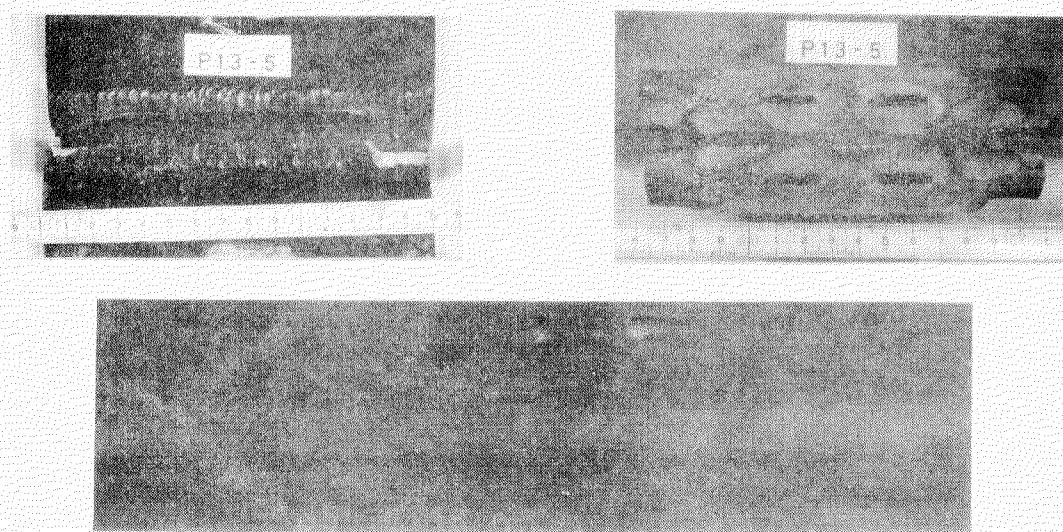
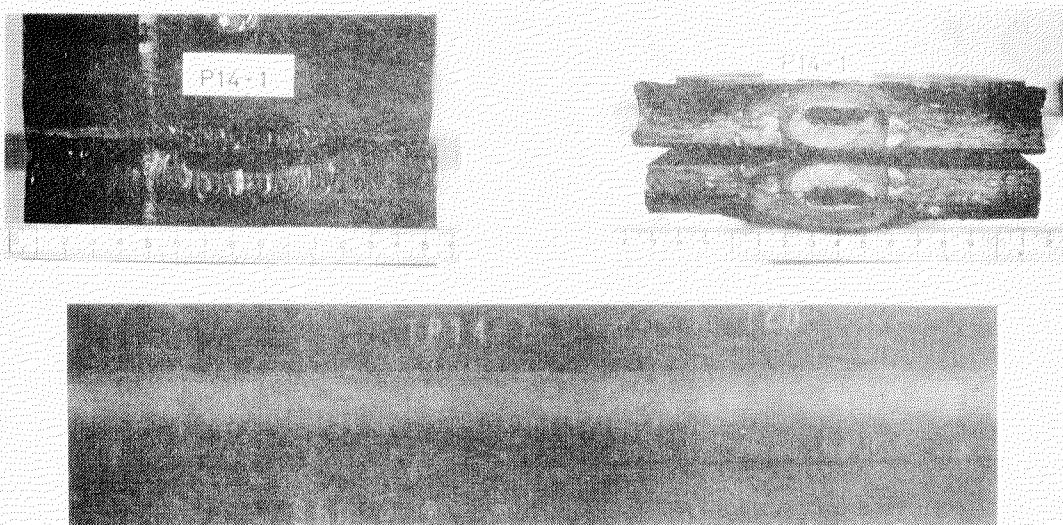
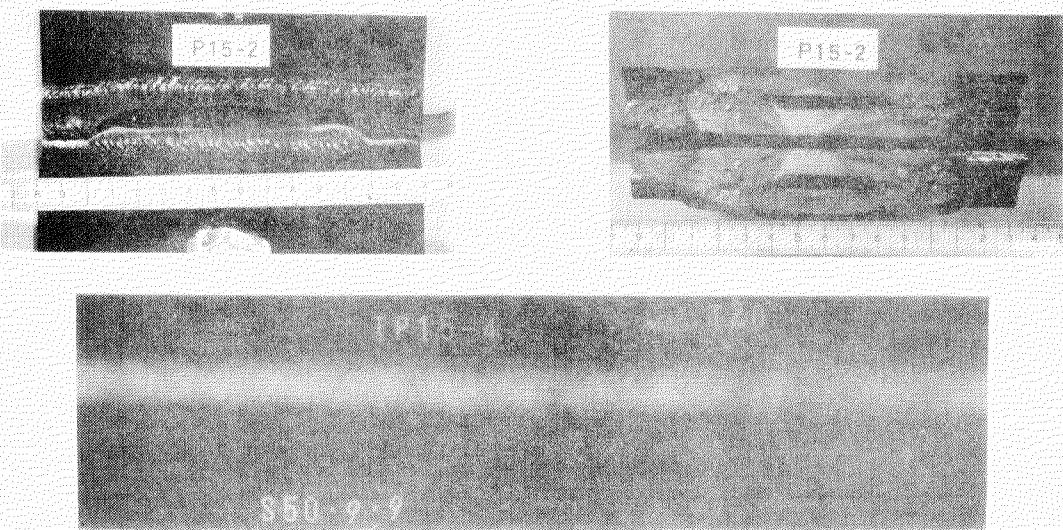
写真4.5.6-1 近接する溶込み不足、部分的に深い溶込み不足の影響に関する疲れ試験片

(a) 近接する部分溶込み不足の試験片の疲れ試験破面とX線写真(P13)

(b) 深くて短かい溶込み不足の試験片の疲れ試験破面とX線写真(P14)

(c) 深くて長い部分溶込み不足の試験片の疲れ試験破面とX線写真(P15)

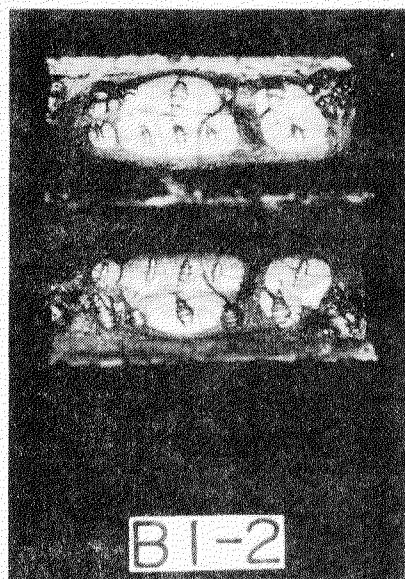
プロホールから破壊した疲れ試験の破面 ($\sigma = 3.2.6 \text{ Kg/mm}^2$, $N = 2.3.0 \times 10^4$)

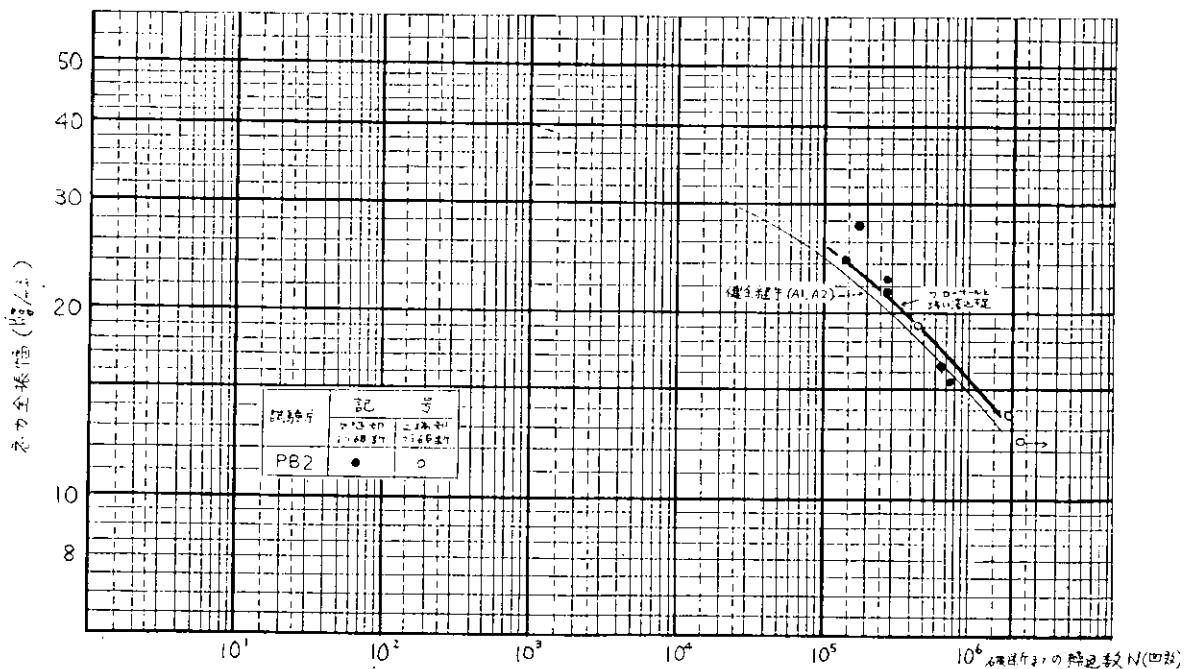
図4.6.2-2 プローホールと1~2mmの浅い溶込み不足を含む溶接継手の疲れ試験結果

iii) 図 4.6.2-2 から分かることおり、プローホールと浅い溶込不足を有する継手の疲れ強度は破壊発生の位置にかかわらず、余盛り付き健全継手と同一と考えられ、この程度のプローホールと溶込不足との共存は疲れ強度には影響を与えないものと考えられる。

- プローホールも浅い溶込み不足もいずれも単独では余盛付き突合せ継手の疲れ強度を低下させるものではなく、余盛り止端部から破壊が発生するものと考えられていたが、実際には大部分が溶込み不足から破断していた。溶込み不足から破断した試験片は溶込み不足の深さが1.3mm以上ものに限られており、それ以下の場合は止端部から破断したものと考えられる。このことは4.5.2(2)においても認められている。
- プローホールから破壊が発生した例はないが、同じ程度の面積欠陥率のプローホールと溶込み不足が共存する場合、溶込み不足の方が疲れ強度に及ぼす影響は大きいことは当然である。

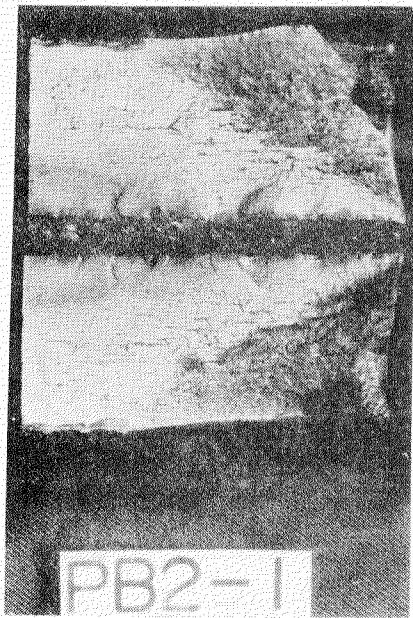
浅い溶込不足とプロホールを含む溶接継手で余盛止端部から疲れ破壊した試験片の破面

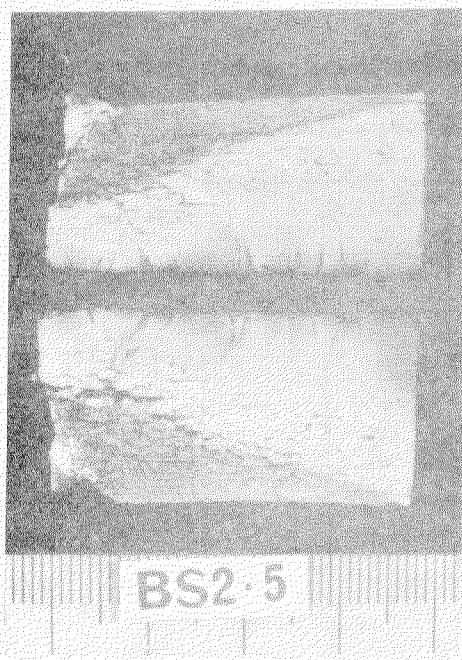
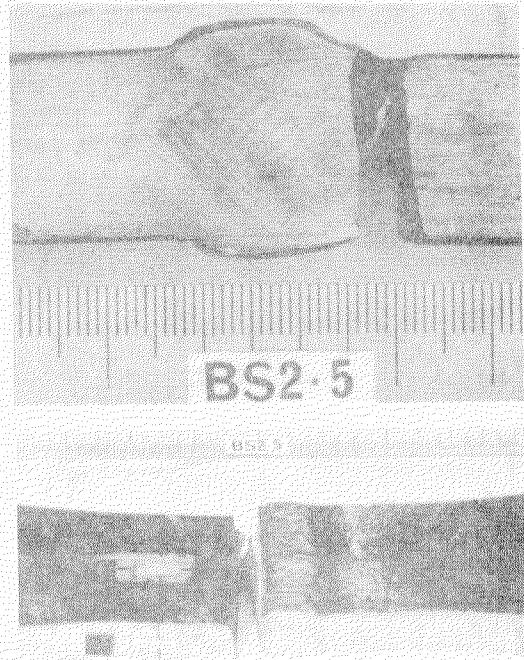
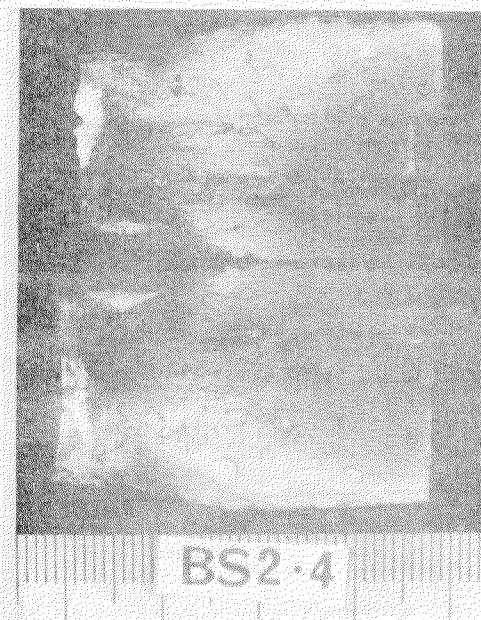
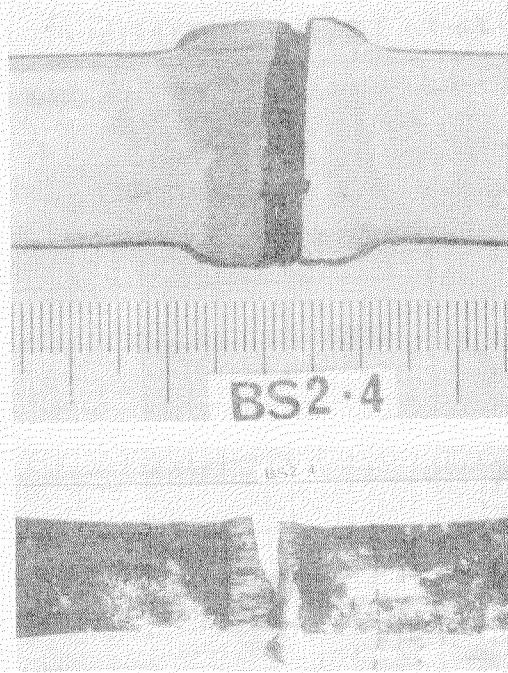
a) 余盛止端から疲れ破壊したスラグ巻込みとプロホールの共存する継手 ($\sigma = 1.6 \text{ kg/mm}^2$, $N = 7.25 \times 10^5$)

c) B-S-2 の試験板の溶接継手のX線写真

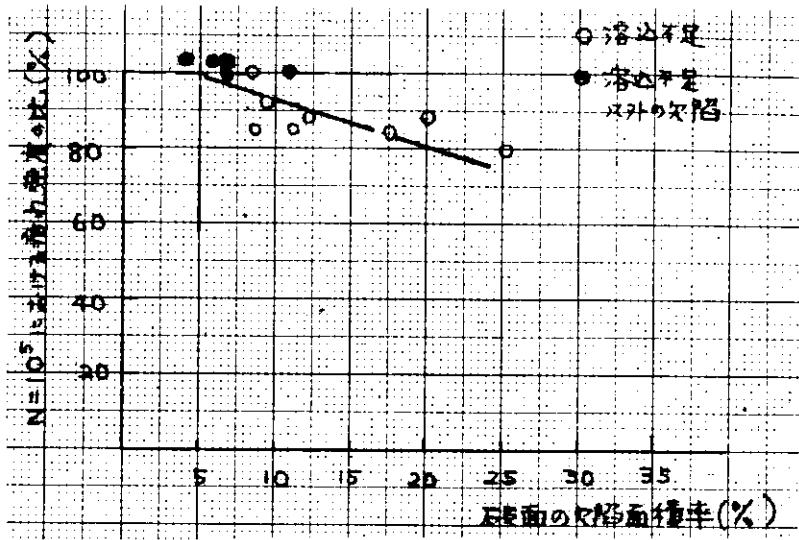
図4.7.1-1 継手内の欠陥率と疲れ強度の低下

溶込不足は裏掘り不良が主たる原因で、深く短かい溶込不足は実際には殆んどなく、相当な長さ連続するのが普通である。また部分的な溶込不足があった場合、繰返し荷重の下では部分的に貫通き裂を生じ、次第にそのき裂が溶接線に沿ってひろがる傾向がある。したがって当然補修溶接をともなうため、早期に発見され大事に致らなくても、メンテナ

ンス上工事を必要とするから、クラックフリーとするためには、47.1に従ってごく浅い溶込不足（板厚の5%以下）までしか許容すべきではないと思う。

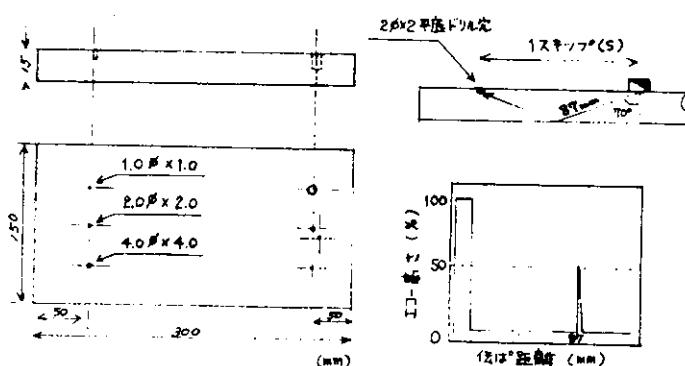
図 5.3.3-2 感度の設定

検出対象欠陥が小さい場合は、STB-A 2 の $2\phi \times 2$ 、大きい場合は $4\phi \times 4$ の平底ドリル穴からの反射エコーが図 5.3.3-2 に示すように 1 スキップ (S) の位置でいずれもブラウン管上 50 % で得られる感度で行なうこととし、G 目盛を 0 にすれば $2\phi \times 2$ (1S) 50 % に、4 では $4\phi \times 4$ (1S) 50 % に感度設定される。表 5.3.3-2 に各目盛ごとにあらかじめ設定されている値を示す。

JIS-Z-2848
斜角探傷用 A2 型感度標準試験片
(STB-A2)

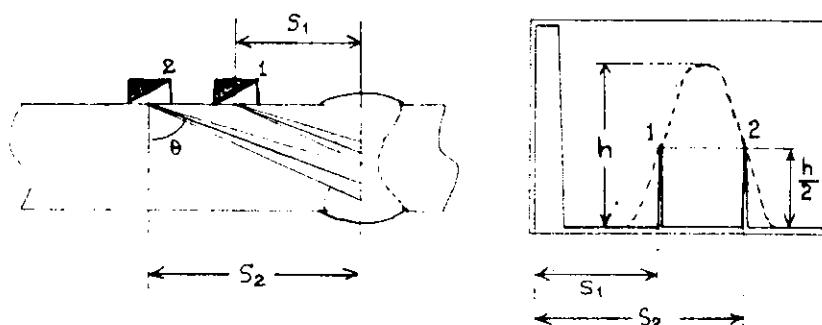
図 5.4-1 超音波探傷による欠陥深さの測定原理

いずれの方法も、欠陥の形態、傾き、面あらさ等種々の因子が影響する反射エコー高さによることと、伝ば超音波の広がりを利用することから一般的に過大評価すると云われている。³⁾

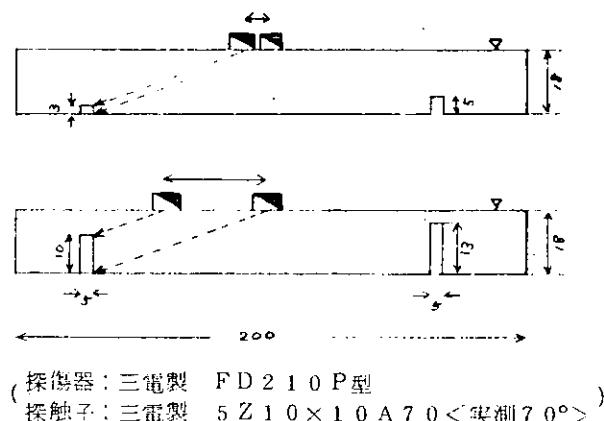
図 5.4-2 試験片と測定要領

このことを、図 5.4-2 に示す試験片で実験を行ない、図 5.4-3 に示す結果が得られ、確認された。なお、プラウン管のない Flaw Tester では欠陥深さの測定は不可能である。

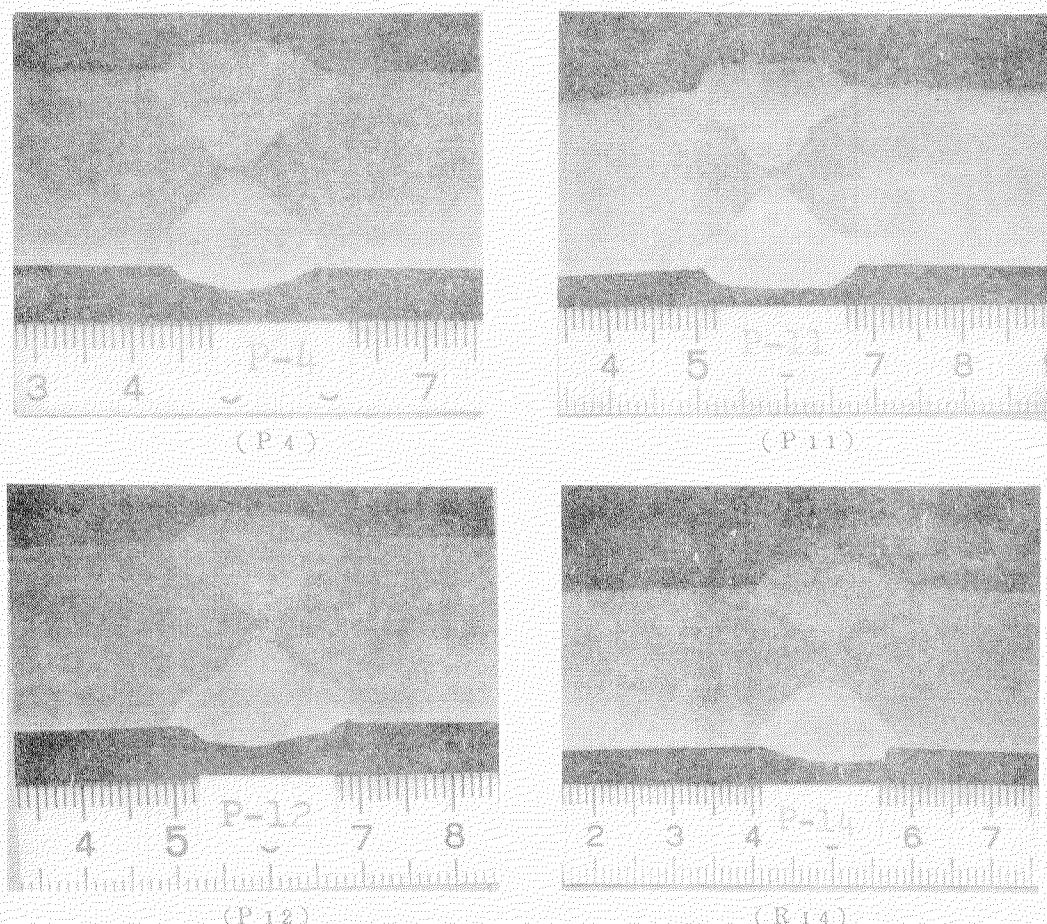
写真 5.5.6-1 断面マクロ写真

鏡面の原因は、試験片製作時、溶込不足の深さを正確に出すため、ルートライスを機械仕上(W)したためと思われる。

(注) 各試験片の切断位置はそれぞれ付図の実験結果に記してある。

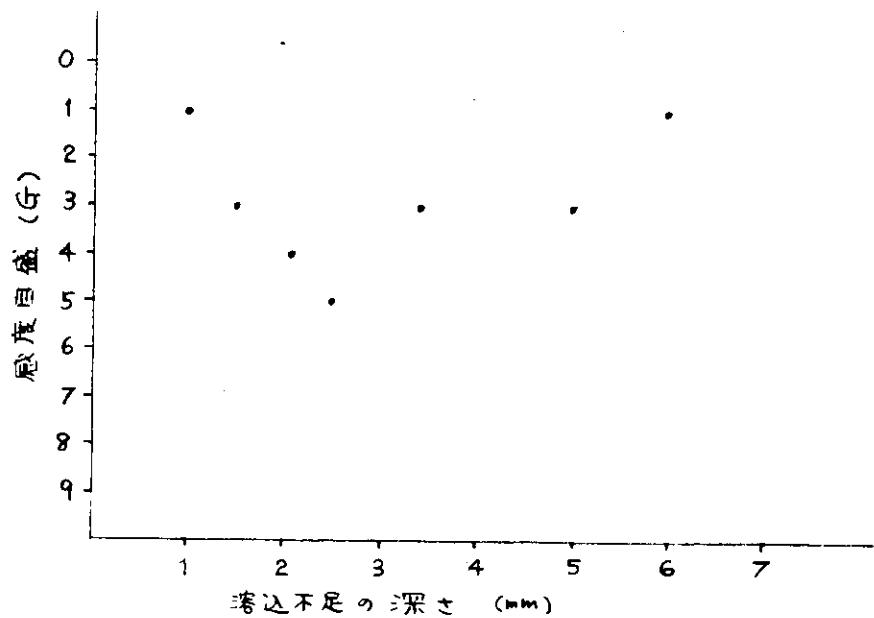
図 5.5.6-2 溶接不足の深さと感度目盛り関係

このことを表5.5.6-1に示す疲れ試験破断面で測定した溶込不足の深さと、その検出に要した Flaw Tester の感度目盛を対比させた図5.5.6-2で示した。

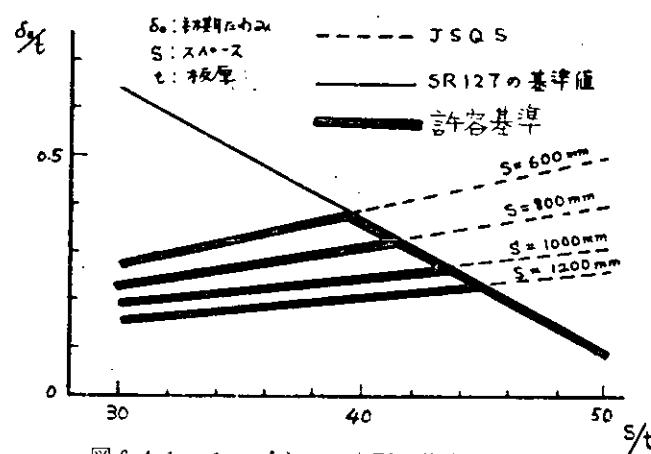
図 6.4.1-1 パネルの変形の許容基準

溶接による変形は致命的な損傷に結びつかないが、修理を要する欠陥であり、その判定基準は現在検討中であるが、取敢えず JSQS と SR 127 の結果を入れて図 6.4.1-1 を提案しておきたい。問題はこの溶接変形をどの時期にチェックするかである。プロックの段階で許容範囲内であっても船台塔載後溶接変形が増加し、損傷の原因となることがある。
