日本船舶振興会昭和51年度補助事業  
“船舶の構造・性能に関する基礎的研究”

研究資料 No.272

第158研究部会  
音響、振動解析による舶用ディーゼル  
機関の機械的異常診断法に関する研究  
報 告 書

昭和52年3月

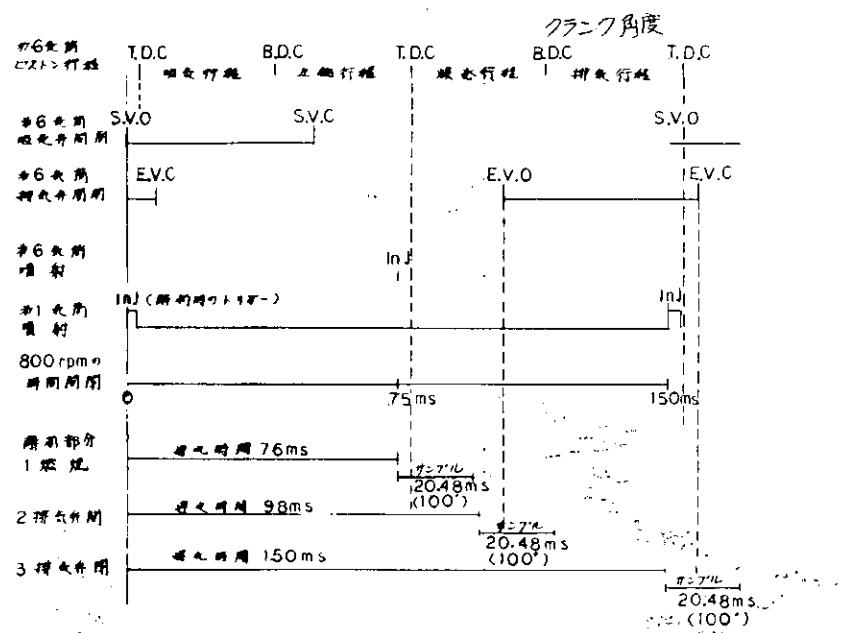
図 2.2 EH-100型正常時の吸排気弁の開閉のタイムチャート

図2.2に、供試機関の吸排気弁の開閉のタイムチャートを示す。ホトマルチメーターによって得られるタイミング・パルスは、クランク軸2回転につき1パルスであり、タイミングは第1気筒の噴射時期（試験気筒の噴射時期とは360°ずれている）に一致している。

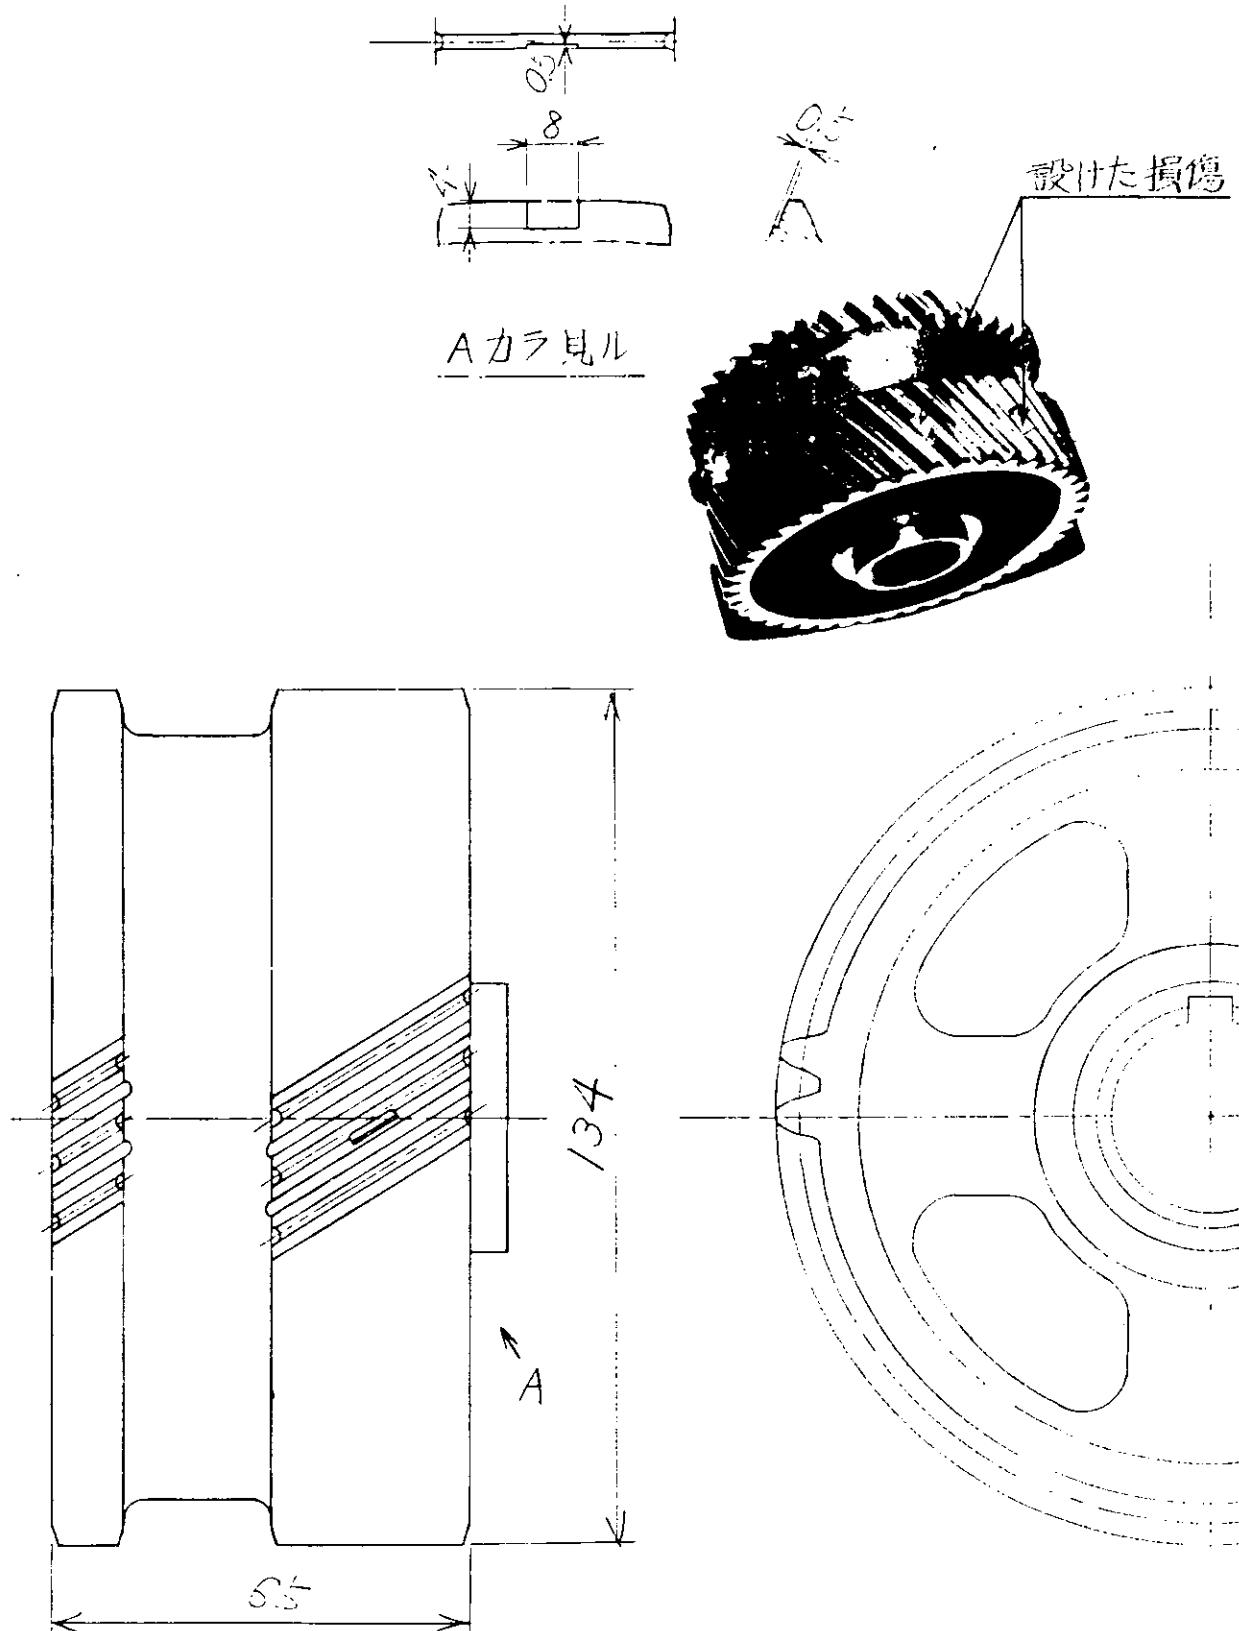
図 3.1 使用した損傷カム軸駆動歯車（歯数 44 枚）

具体的には、図3.1のようにアイドル歯車と噛み合うカム軸歯車（44枚中11枚）にて $4 \times 8 \times 0.5$ の大きさの切欠きを設けた。

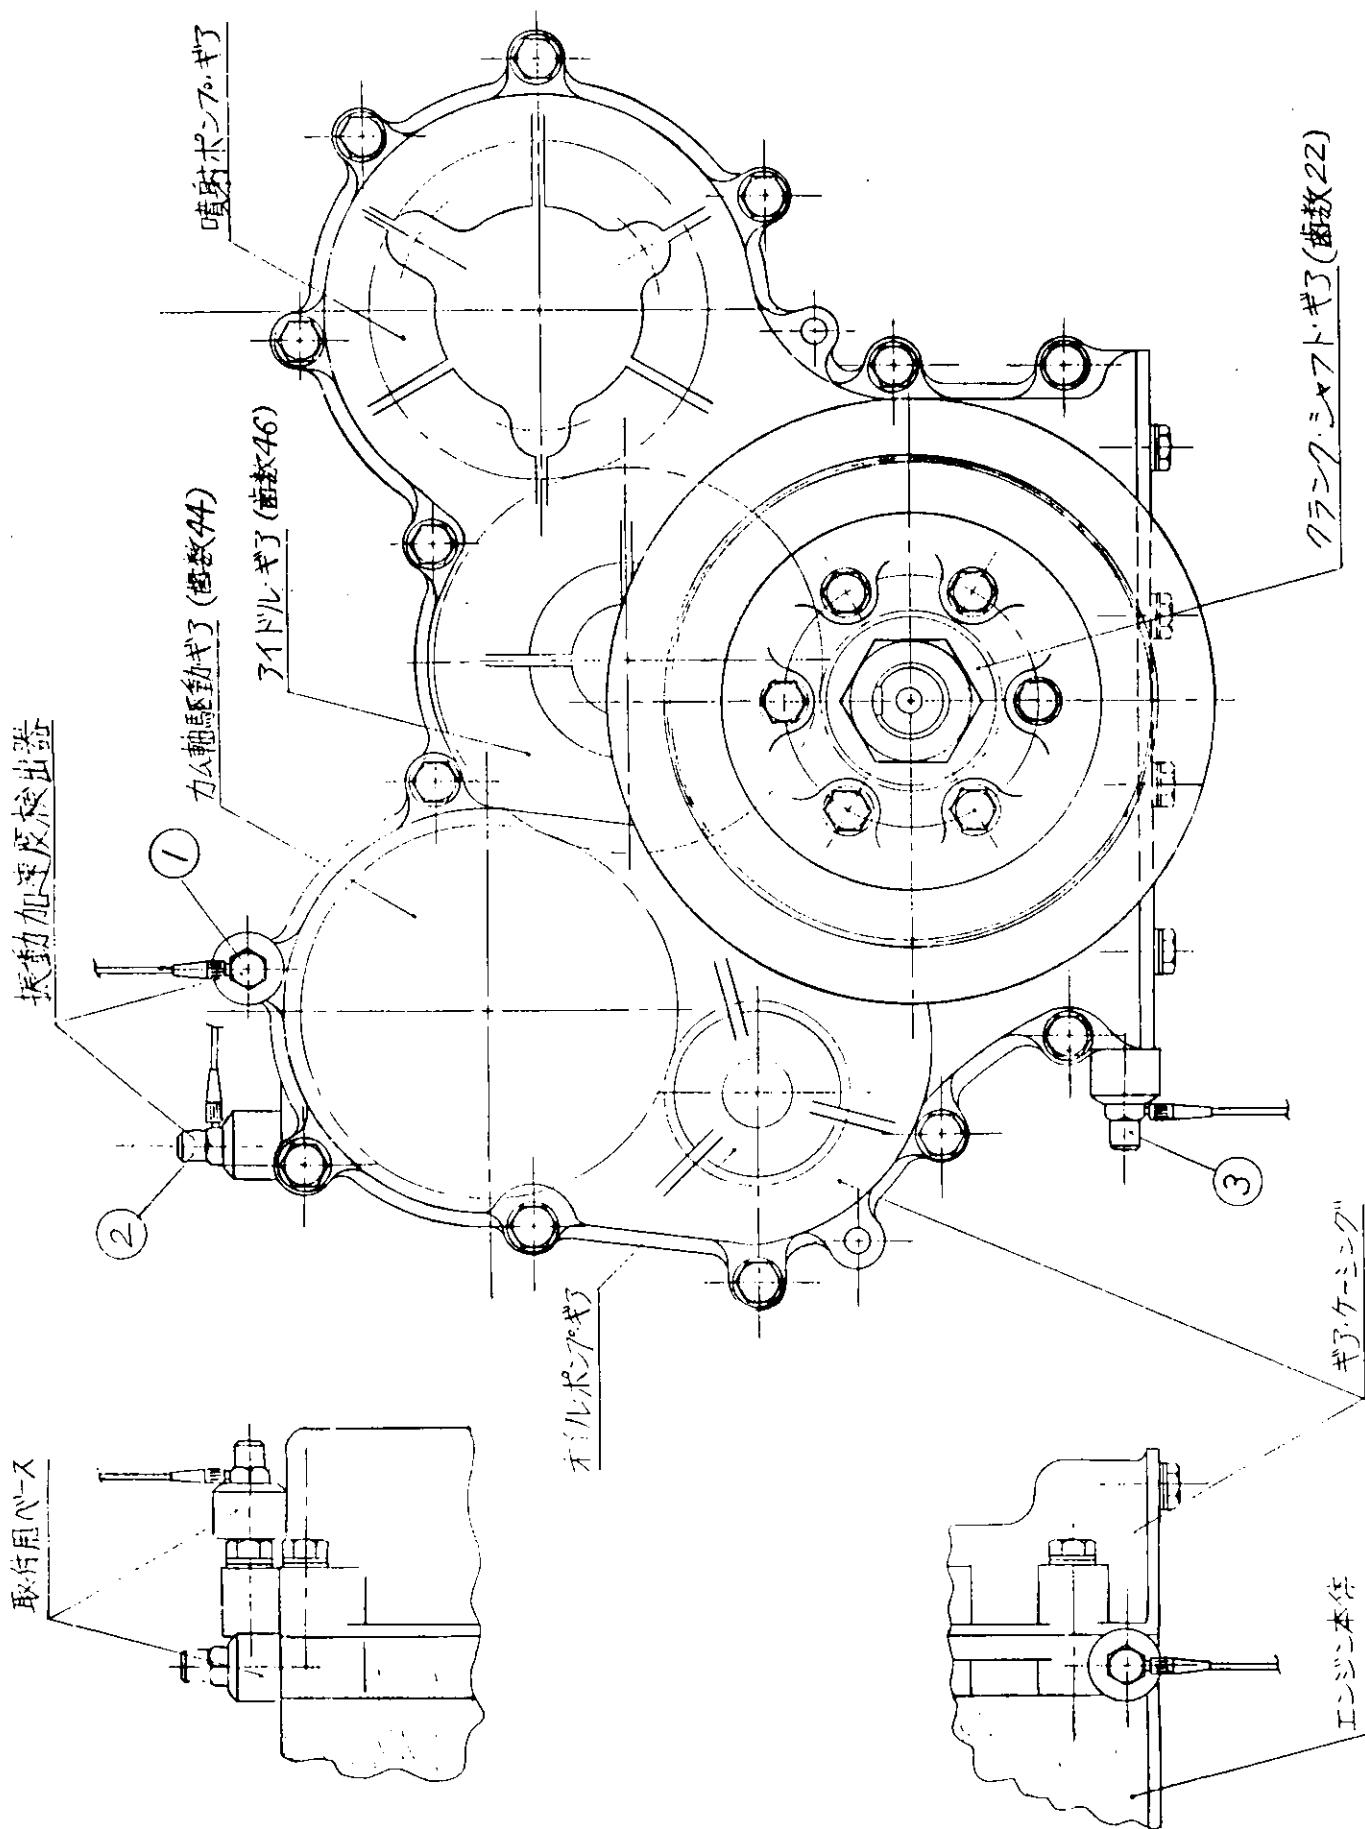
図3.2 振動検出器取付位置

機関から発生する振動の検出や、試験気筒の吸排気弁の開閉時期の確認には、前章や前年度報告と同様、振動加速度計やフォトマルチメーターを使用した。図3.2に振動加速度計の取付位置を示す。ここでは、ギア・ケーシングを本体に取り付けるためのM8のネジを利用して、振動加速度計を磁気的に取り付けている。また、本体側に直接取り付け、測定したものも一部ある。

図3.2中に示した①, ②, ③の振動加速度検出器による振動データの解析結果を図3.3, 3.4, 3.5に示す。

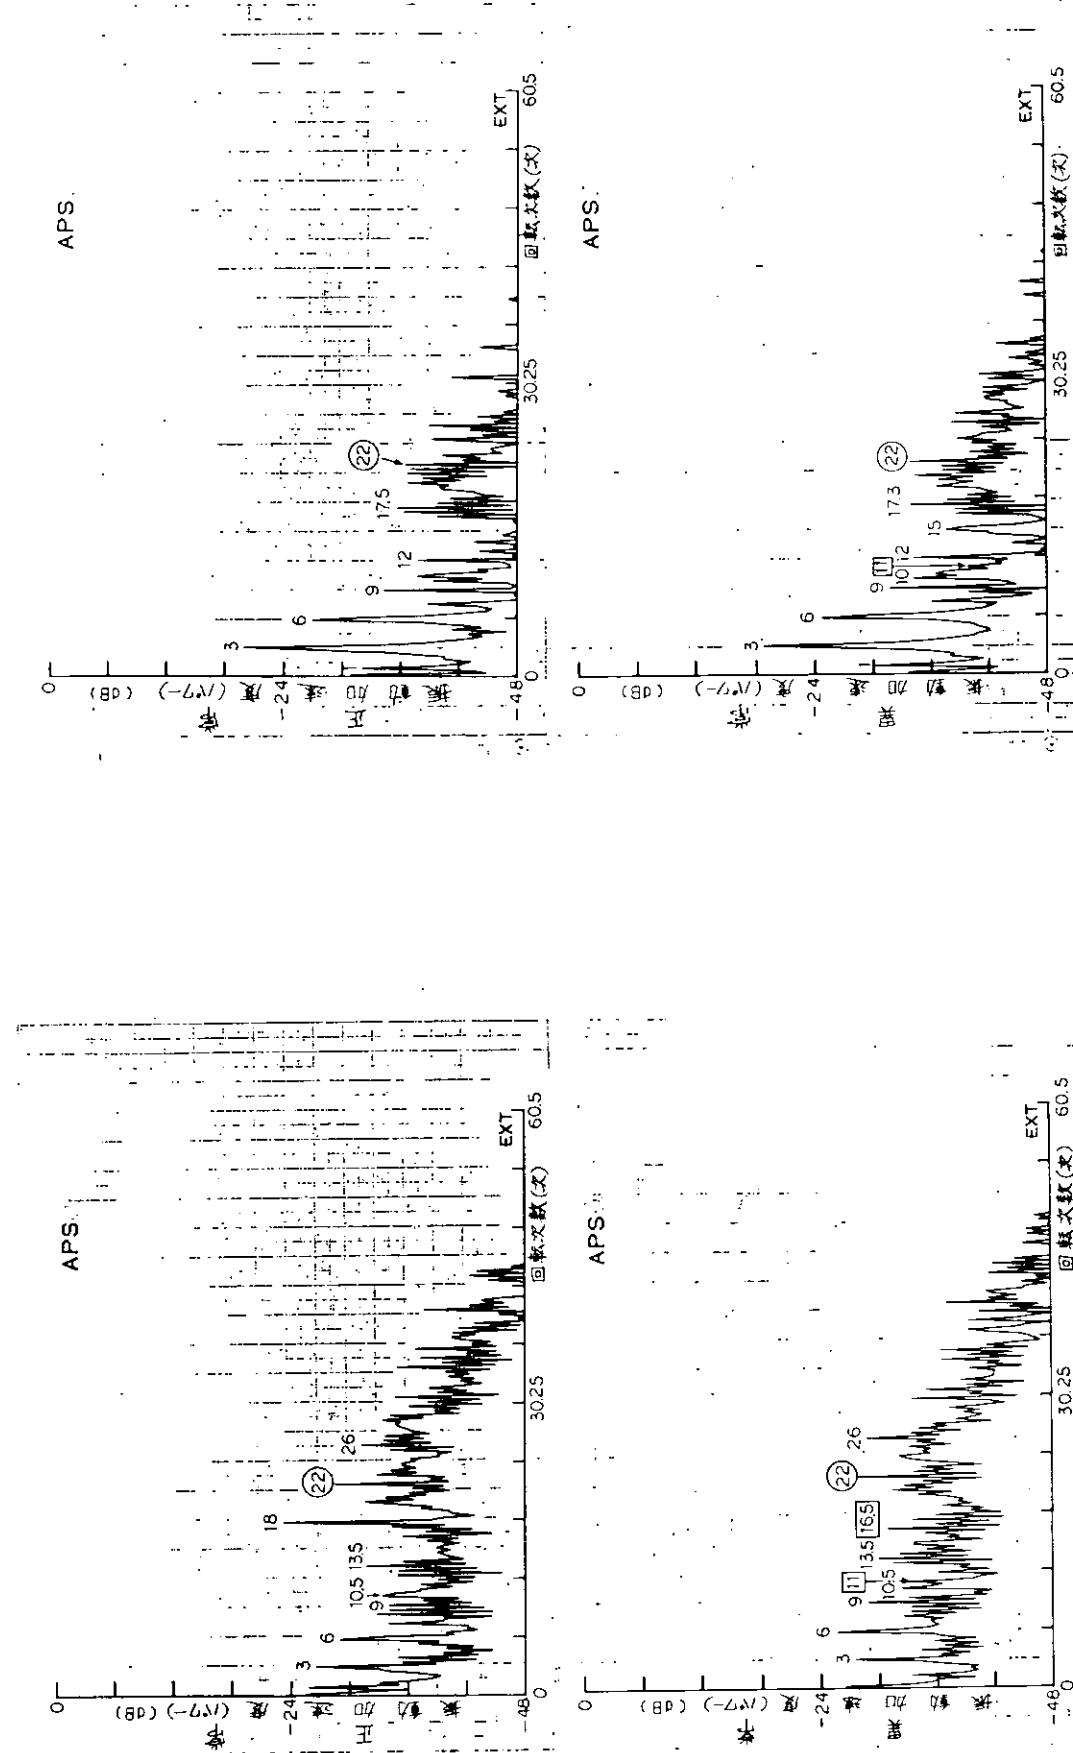
図 3.3 検出器①(図 3.2 参照)の次数分析

図3.3中に示されている検出器①からのものによれば、正常時に比べ異常時では、損傷歯の噛み合いによる異常振動の次数に相当する11次、16.5次のところでピークが出ているのがわかる。この場合5.5次のものが識別できないのは、爆発による振動に埋もれてしまうためであると考えられる。同様に、図3.4（検出器②）からは11次の異常振動が表われていることがわかる。一方、図3.5（検出器③）からは、11, 16.5次のいずれのピークも確認されない。

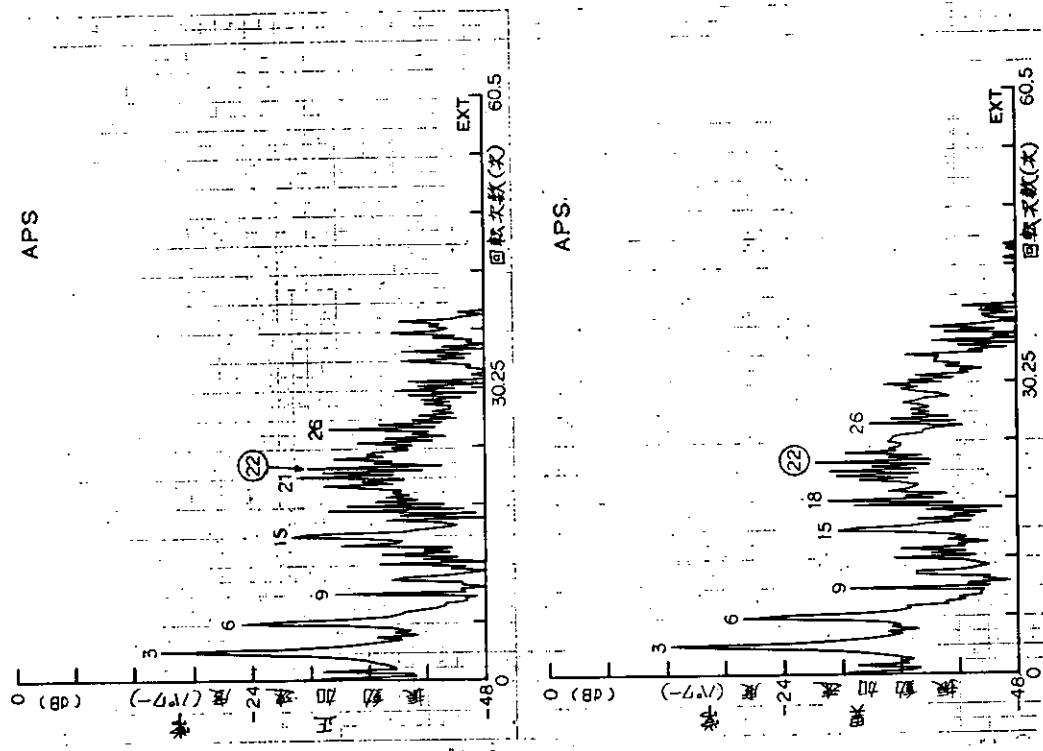
図3.5 検出器③(図3.2参照)の次数分析

これらから、次の事が言える。異常の発生場所に近い検出器では、異常による振動に埋もれがちであまり明確ではなく、少し検出位置が遠くなるとほとんど分析不可能となる。

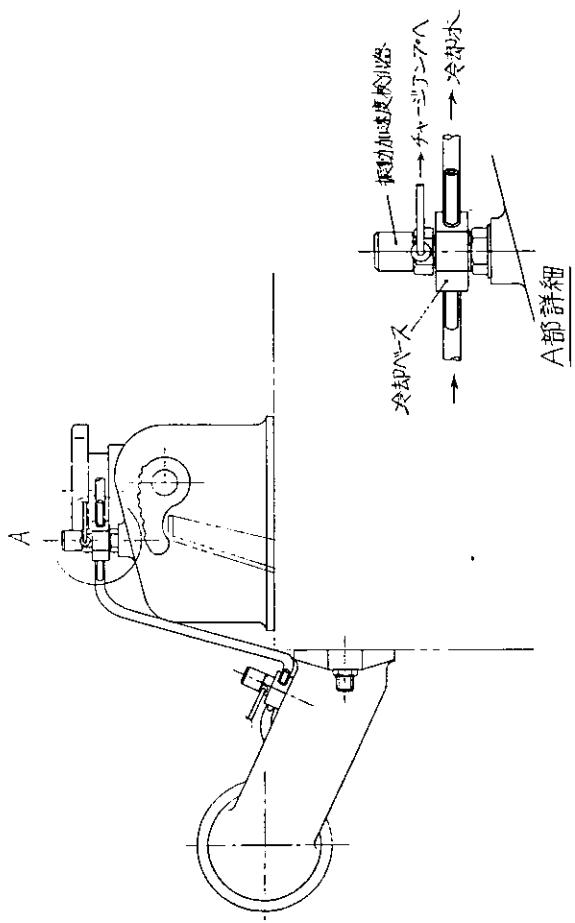
図4.2 振動検出器取付位置

機関から発生する振動の検出や、試験気筒の吸排気弁の開閉時期の確認には、前年度報告や前章等と同様、振動加速度計やフォトマルチメーターを使用した。図4.2、4.3に振動加速度計の取付位置を示したように、検出の対象は第6気筒の排気枝管の振動である。

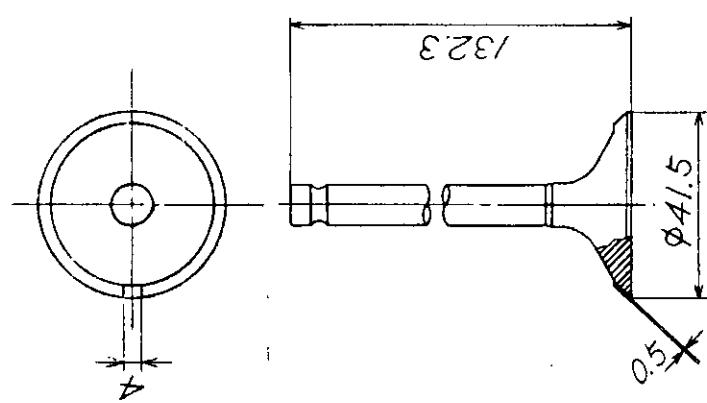
図4.1 使用した損傷排气弁

実験は、試験機関の第6気筒の排気弁に図4.1のような切欠きをつけ、ガスもれを発生させて行なった。

具体的には、幅4mm、深さ0.5mmの切欠きを排気弁着座部分に設けたものを使用した。

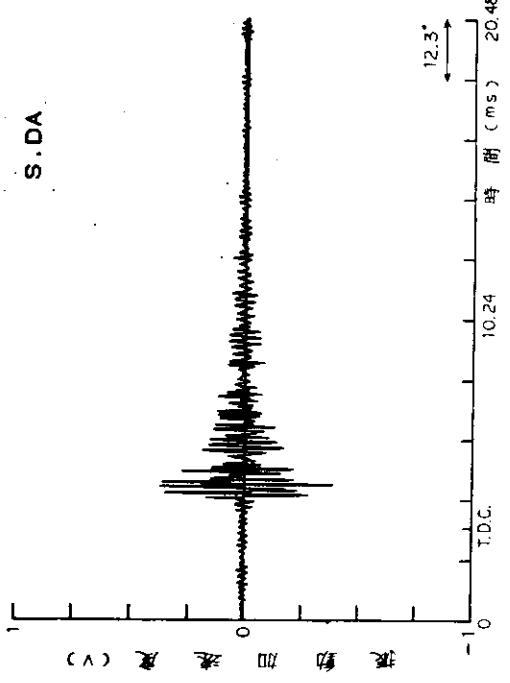
図 4.4 正常な排気弁を用いた場合の排気管振動 (5KHzハイパス)

図4.4および図4.5(a) (b) (c)に第6気筒燃焼時の排気枝管の振動の波形（5kHzハイパスフィルターを通したもの）を示す。図4.4は正常な排気弁を用いた場合の結果であり、図4.5は損傷を与えた排気弁を用いた場合（以後異常時と称す）のものである。

正常の場合には、振動波形の振幅はサイクル毎には変化せず安定していた。一方、図4.5に示されているように異常時には、振動の振幅の変動が大きくなっている。

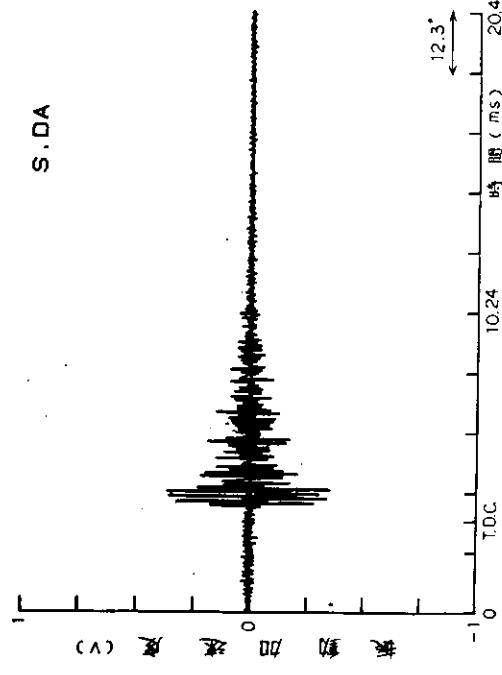
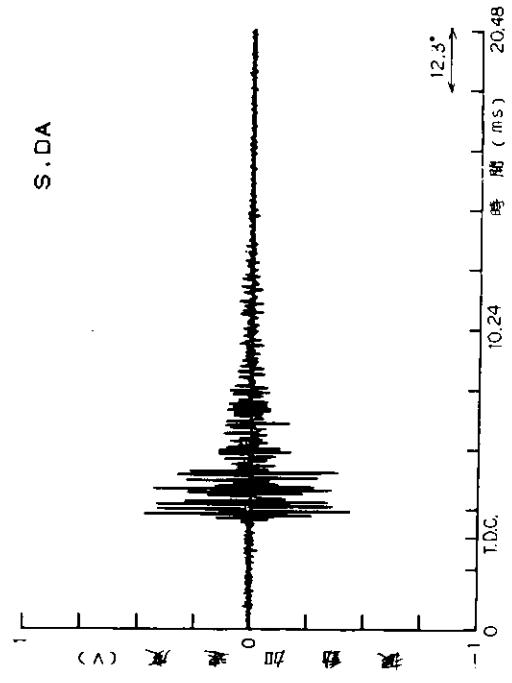
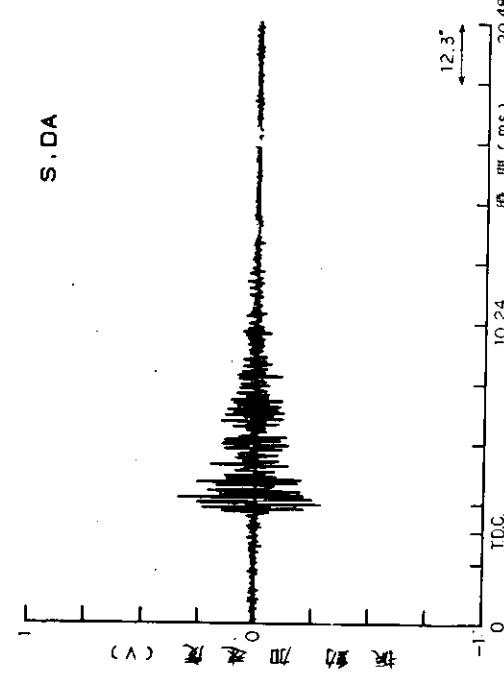
これは、異常時には吹抜けによる燃焼の不安定化のため、一回毎の燃焼状態が大きく変化することによるものと考えられる。

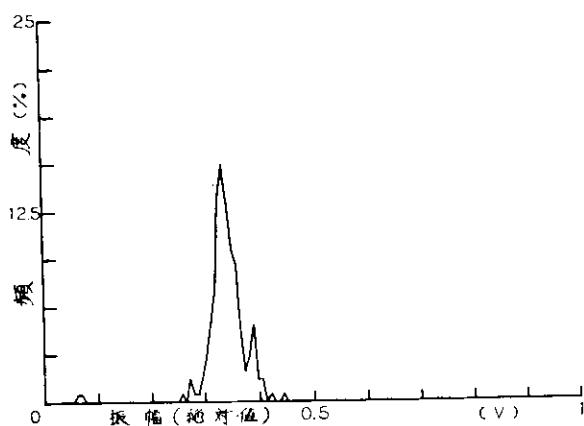
図 4.6 排気管振動の振幅の最大値頻度分布（正常弁—爆発時期）

そこで、正常時と異常時との間の振動の違いをより明確にとらえるために、第6気筒の燃焼時の排気枝管の振動を、その振幅の最大値頻度分布によって比較した。図4.6、4.7はその結果である。図4.6が正常時のもの、図4.7が異常時のものである。両図から正常の場合は、その振動の振幅が安定している（横軸の振幅値の広がりが小さく、0.33V付近の頻度が極めて高い）のがわかるが、異常の場合には、振幅のばらつきが大きく振動が不安定である（横軸の広がりが大きく頻度が極端に高いところがない）のが、より明確に認められる。

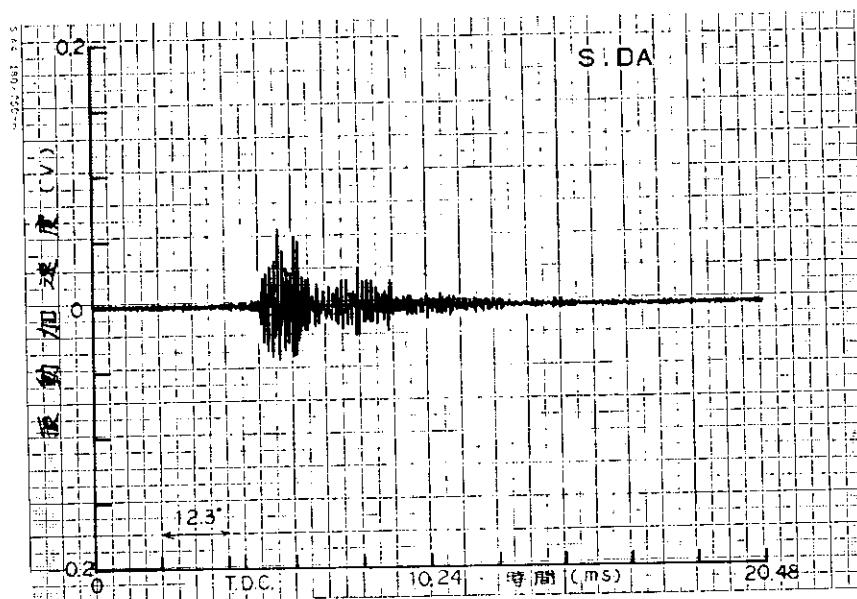
図 4.8 正常な排気弁を用いた場合の排気管振動（10 KHzハイパス）

次に、前年度報告と同様にして、10KHzのハイパスフィルタを用い、高周波成分での比較を行なった。図4.8、4.9 (a), (b)にその結果を示す。これらの図から次のようなことがわかる。すなわち、正常時のものは振幅が小さく燃焼開始に伴う振動の立上り部分が急峻であるが、異常時のものは、振幅が大きく立上り部分が若干緩慢であり、その波形は正常のものに比べ高周波成分が多く含まれている。そして、異常時のものからは燃焼による振動がより長く続いていることも認められる。

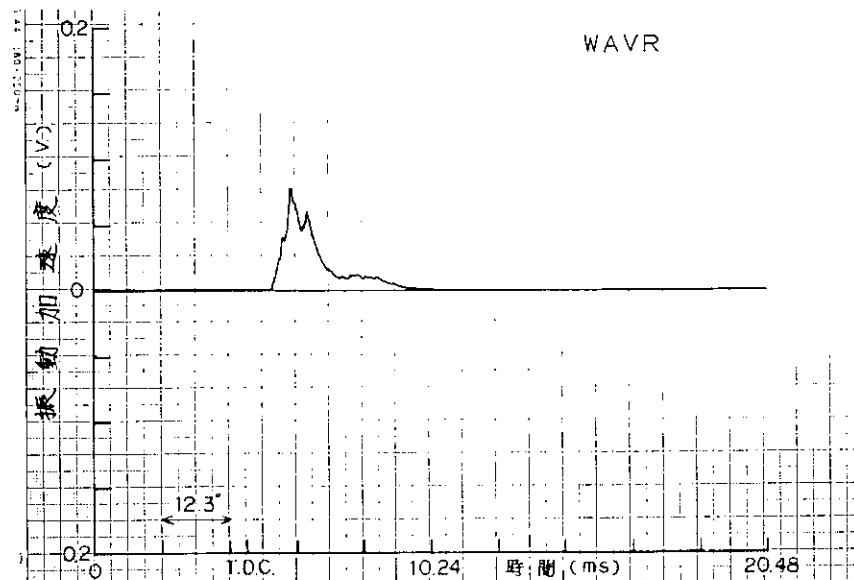
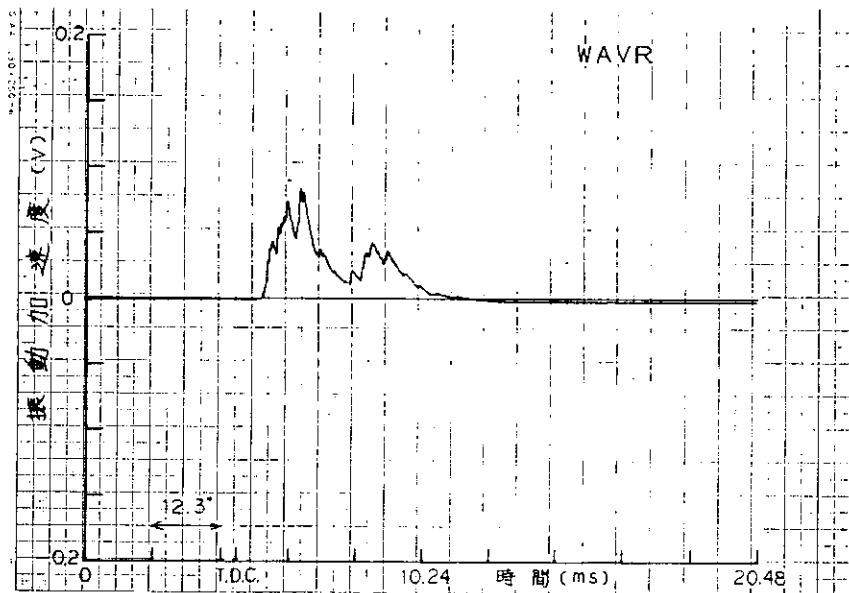
図4.10、4.11は、10KHzハイパスフィルタを通し、半波整流、包絡線検波した10個のデータを波形平均したものである。図4.12、4.13は、同様にして15KHzハイパスフィルタを通したものである。これらの図において正常時と異常時との差は、振幅のピーク値には表されておらず、振動の継続時間や振動波形に表されている。

すなわち、異常時には燃焼状態が不安定であるので、振動振幅のピークの時間的位置がばらつき、波形平均されると正常時のものとピーク値では大差なくなってしまう。一方、燃焼状態が不安定になれば燃焼時間は長くなるし、燃焼後半もしくは燃焼直後の吹き抜けによって振動に2番目のピークが生ずると考えられる。

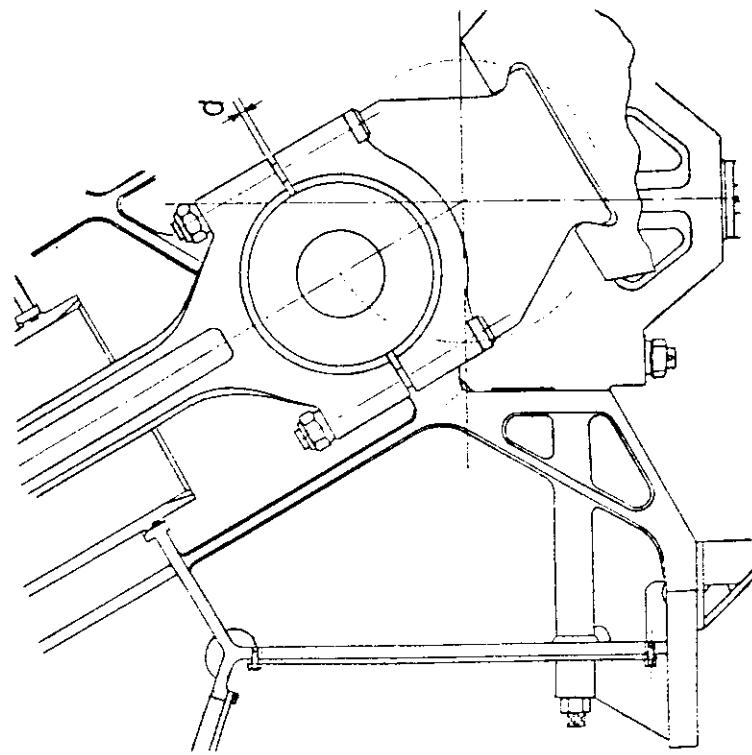
図 5.1.2 異常の設定要領図

異常の設定は、図5.1.2及び表5.1.2に示したように、連接棒大端部締付ボルトを正規の締付状態からゆるめて行なった。

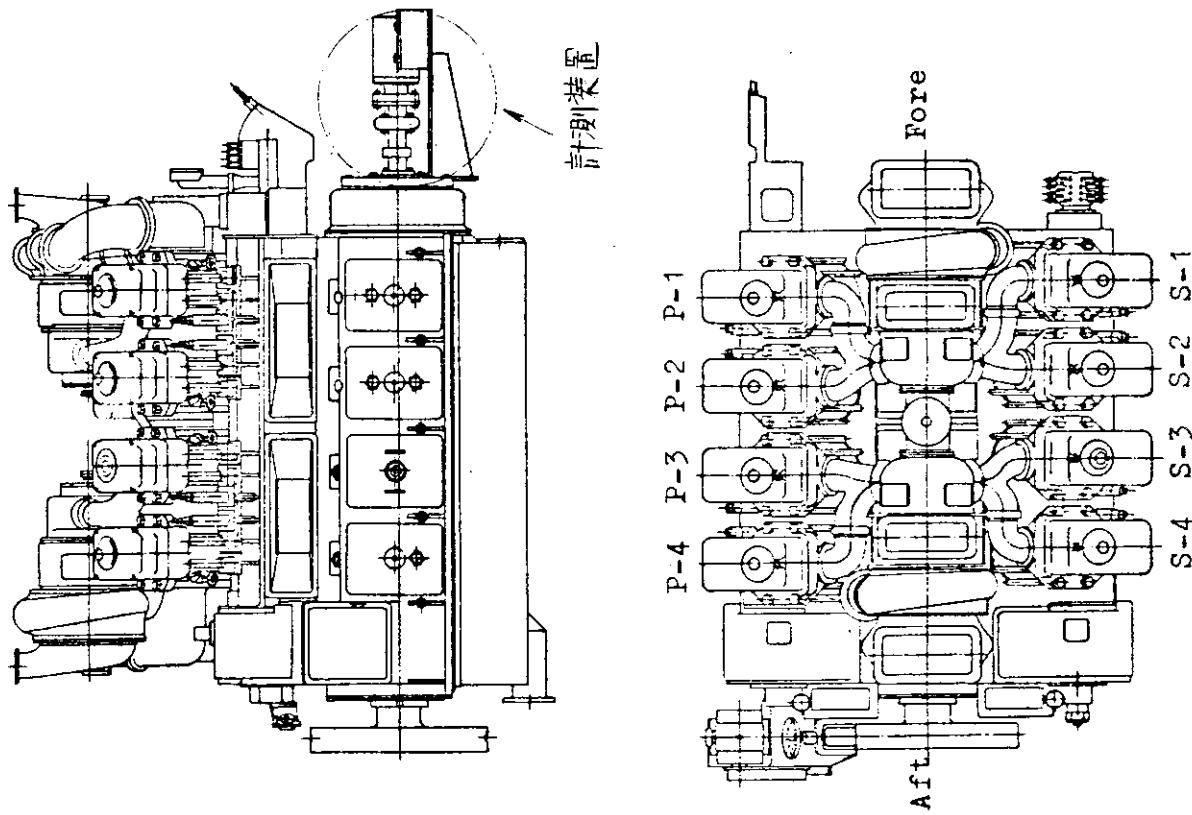
図 5.1.1 供試機関外形及びシリナタ配置

表5.1.1に本実験で使用した機関の主要目を示す。また、図5.1.1にはその外形図及びシリンダ配置図を示す。

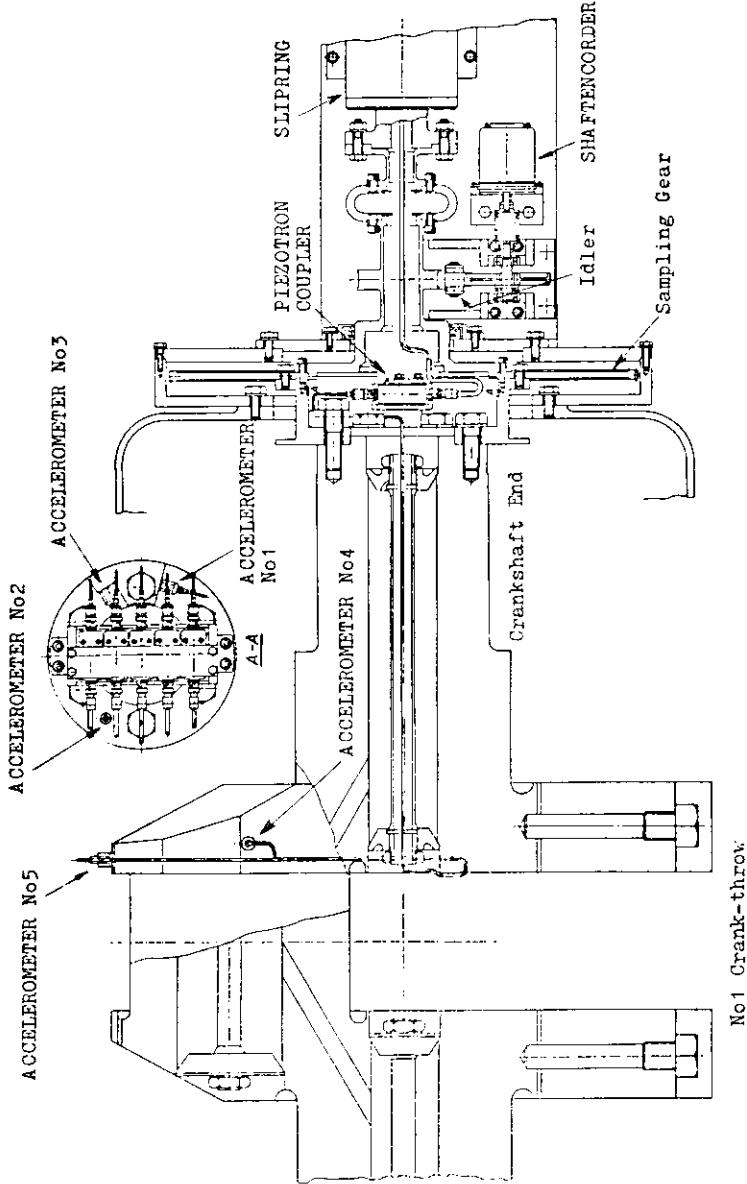
図 5.1.5 計測装置組立図

図5.1.5に計測装置組立図を、図5.1.6に同装置写真を示す。また表5.1.3には使用したセンサー及び計測機器の型式、性能等を示す。センサーはクランク軸端回転方向、軸方向、半径方向に加速度変換器M6.1, M6.2, M6.3を第1シリンダクランクアーム回転方向、半径方向に加速度変換器M6.4, M6.5を図6に示すよう取り付けた。

これら 5 個のセンサーで採取される信号は、同じくクランク軸端に取り付けたピエゾトロンカップラーを通り、インピーダンス変換されて、スリップリングを介して外部に取り出される。

また、クランク軸端の微少な回転変動は図に示したアイドラーを介し、シャフトエンコーダに伝えられ、回転変動は周波数変調された 1 回転当たり 3,600 のパルスとなって取り出される。

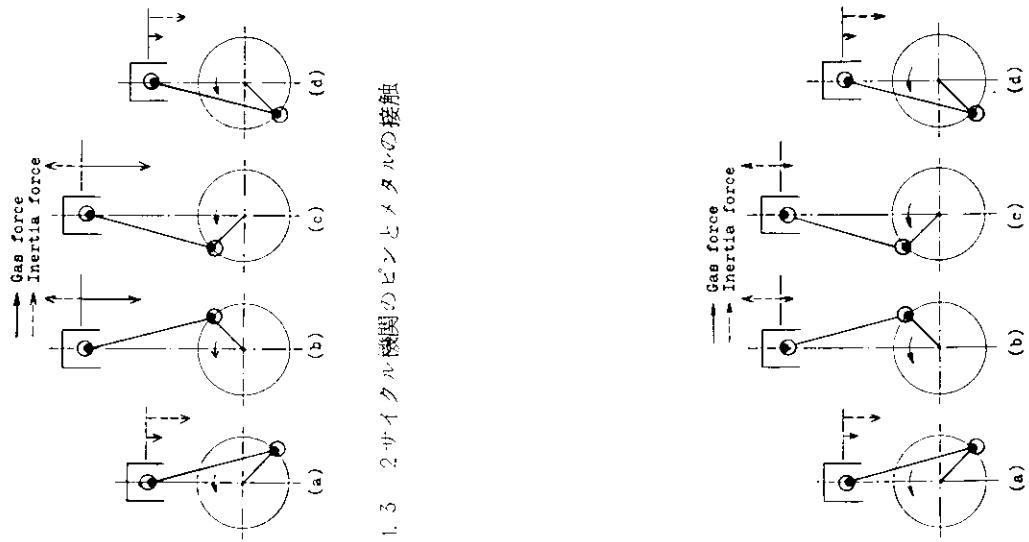
図 5.1.3 2サイクル機関のピンとメタルの接触

2サイクル機関では、ピストンが上死点側にあるときは常にガス圧力が作用し、ピストンピンとピストンピンメタル、クランクピンとクランクピンメタルはそれぞれ図5.1.3 (b),(c) のように接触しており、またピストンが下死点側にあるときは往復運動部の慣性力のため、図5.1.3 (a),(b) のように接触している。従ってピンとメタルの接触点（面）は概して変化しない。

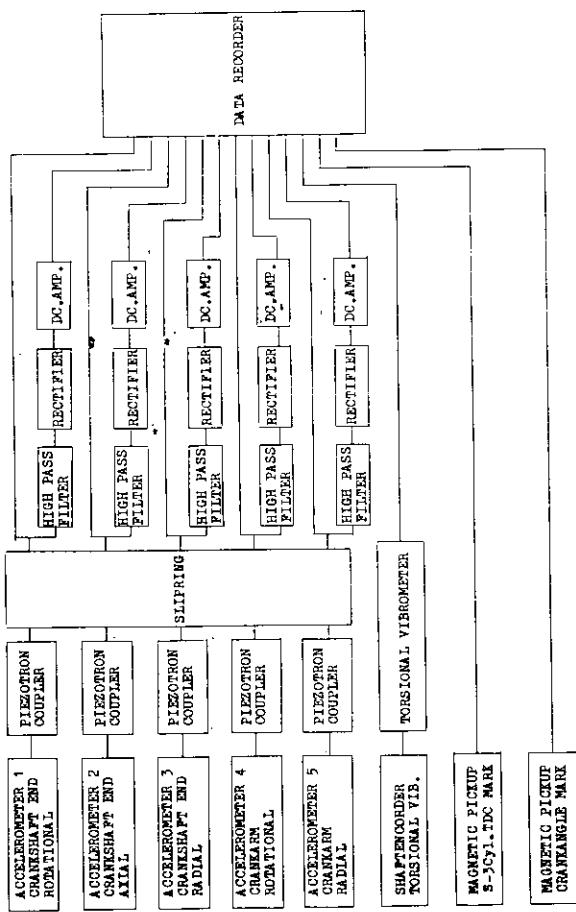
図 5.1.7 計測機器プログラム

外部に取り出された信号は、図 5.1.7 計測機器ブロックダイヤグラムに示されるよう、適宜処理されてデータレコーダに記録される。

ここで加速度変換器で採取された信号は 2 つの経路を通ってデータレコーダに記録されるが、これはデータレコーダの記録方式が FM 方式のため、最高 20 KHz までの周波数特性しか有しておらず、それ以上の周波数成分も記録したいためにとった処置である。

従って、加速度変換器で採取される信号は、20 KHz を境に低周波数域と高周波数域に分離され、別々のチャンネルに記録される。

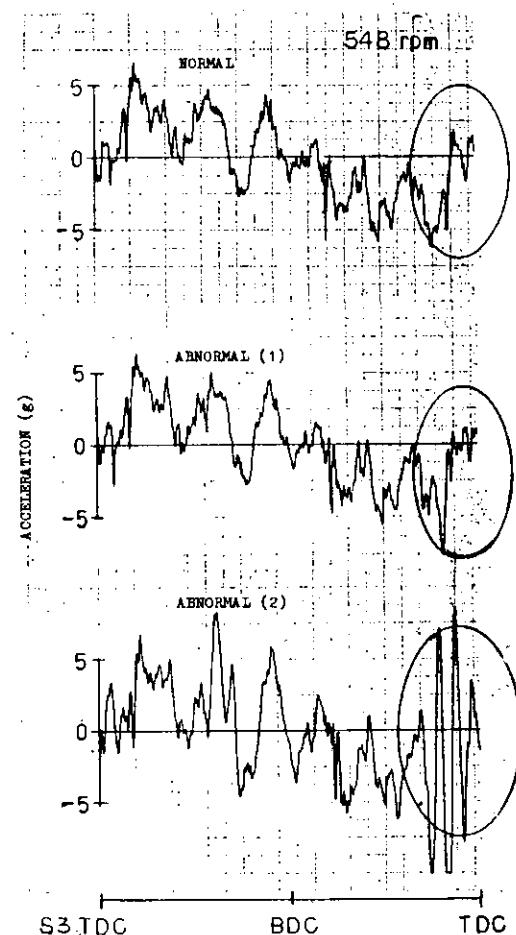
図 5.1.12 クランクアーム回転方向加速度「S-3 異常」

図 5.1.10～図 5.1.13 にクランク軸端回転方向加速度、クランク軸端軸方向加速度、クランクアーム回転方向加速度、クランク軸端回転変動速度の平均波形を示す。いずれも上段が正常時の波形、中段が異常(1) ( $\alpha=0\text{mm}$ ) 下段が異常(2) ( $\alpha=1.0\text{mm}$ ) の波形である。横軸はクランク角度で、縦軸は前者 3 図について、センサー取付位置の加速度、図 5.1.13 については変動分角速度である。

これらの図から判ることは、図中○印を附した近辺において、正常時信号と異常時信号に差異が生じており、異常の程度が大きいほどその差異が顕著である。

また、それらの差異が生じているクランク角度は、S-3 シリンダ上死点前約 50 度である。正常異常の差異はクランクアーム回転方向加速度において最も顕著であり、次にクランク軸端回転方向加速度及びクランク軸端軸方向加速度の順となっている。

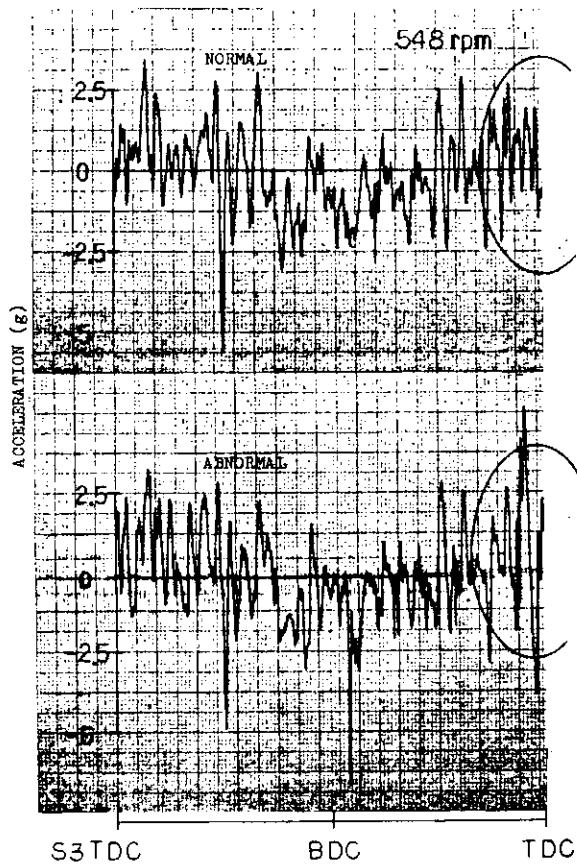
図 5. 1. 14 クランク軸端回転方向加速度「P-1 異常」

これらは各々「P-1 異常」クランク軸端回転方向加速度、「S-1 異常」クランク軸端回転方向加速度である。上段が正常時の波形、下段が異常時の波形である。これらも図中○印を附した近辺で正常と異常に差異が生じており、それらの差異が生じるクランク角度は「P-1 異常」の場合は S-3 シリンダ上死点前約 20 度、「S-1 異常」の場合は S-3 シリンダ上死点後約 40 度である。

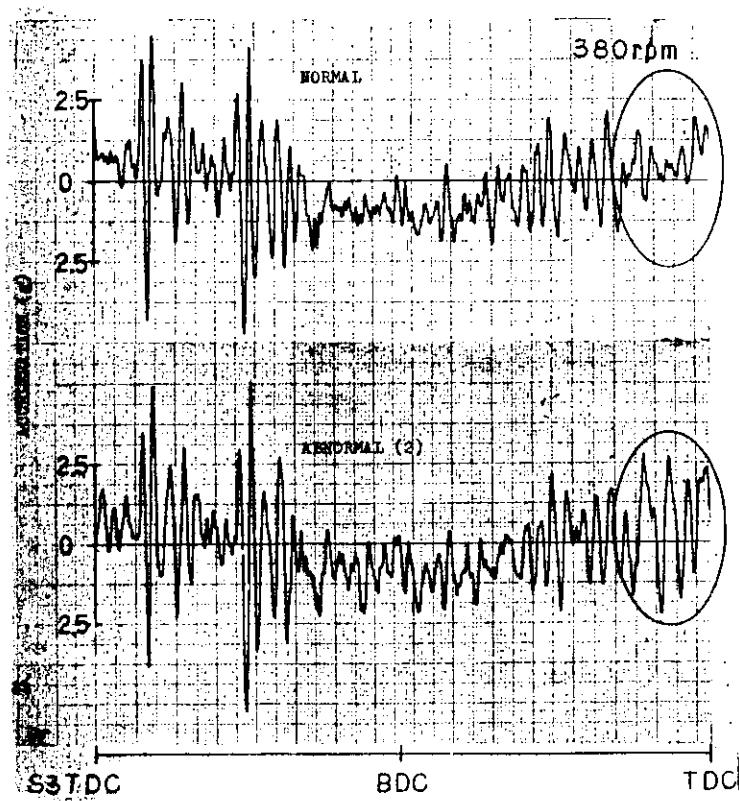
図 5. 1. 16 クランク軸端回転方向加速度「S-3 異常」

次に「S-3 異常」で機関回転数 380 rpm におけるクランク軸端回転方向加速度を図 5.1.16 に示す。この場合も「S-3 異常」548 rpm の場合と同じく、S-3 シリンダ上死点前約 50 度付近から正常と異常に差異が生じている。

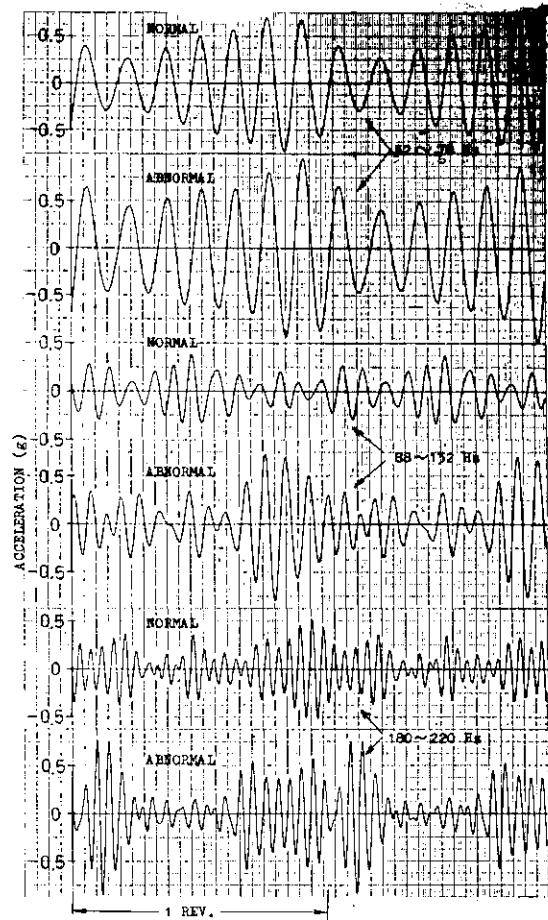
図 5.1.35 クランク軸端回転方向加速度「P-1 異常」

「P-1異常」の場合は88~132Hzで正常異常に差異が顕著に認められるが、180~220Hzでは「S-3異常」ほど顕著ではない。

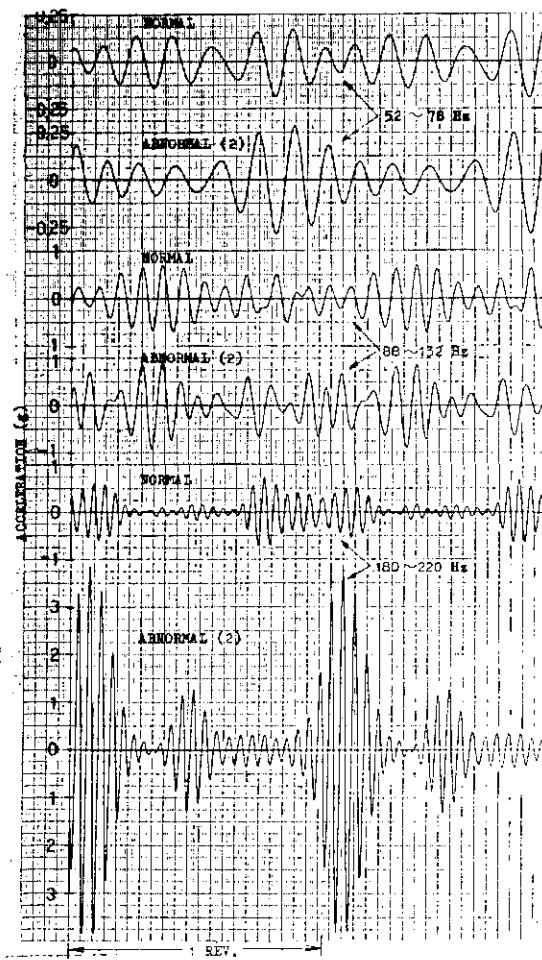
図 5.1.34 クランクアーム回転方向加速度「S-5 異常」

「S-3異常」の場合はクランク軸端回転方向加速度、クランクアーム回転方向加速度、いずれの場合も52~78Hzでは正常異常に余り差はなく、88~132Hzにおいてもわずかな差異しか認められない。

しかし、3節の自然振動数を含む180~220Hzでは正常異常の差が顕著に認められる。

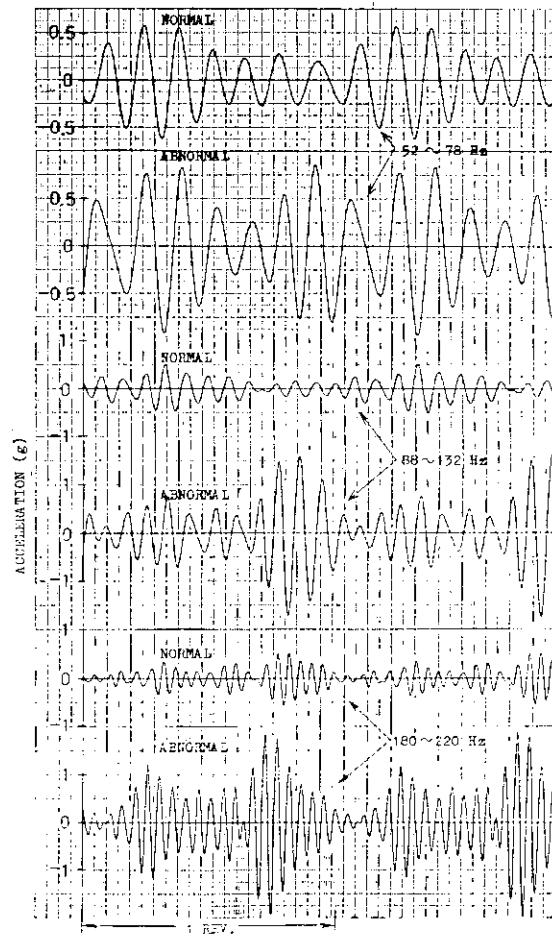
図 5.1.36 クランク軸端回転方向加速度「S-1 異常」

「S-1異常」の場合は88~132Hz、180~220Hzにおいて正常異常の差が顕著に認められる。

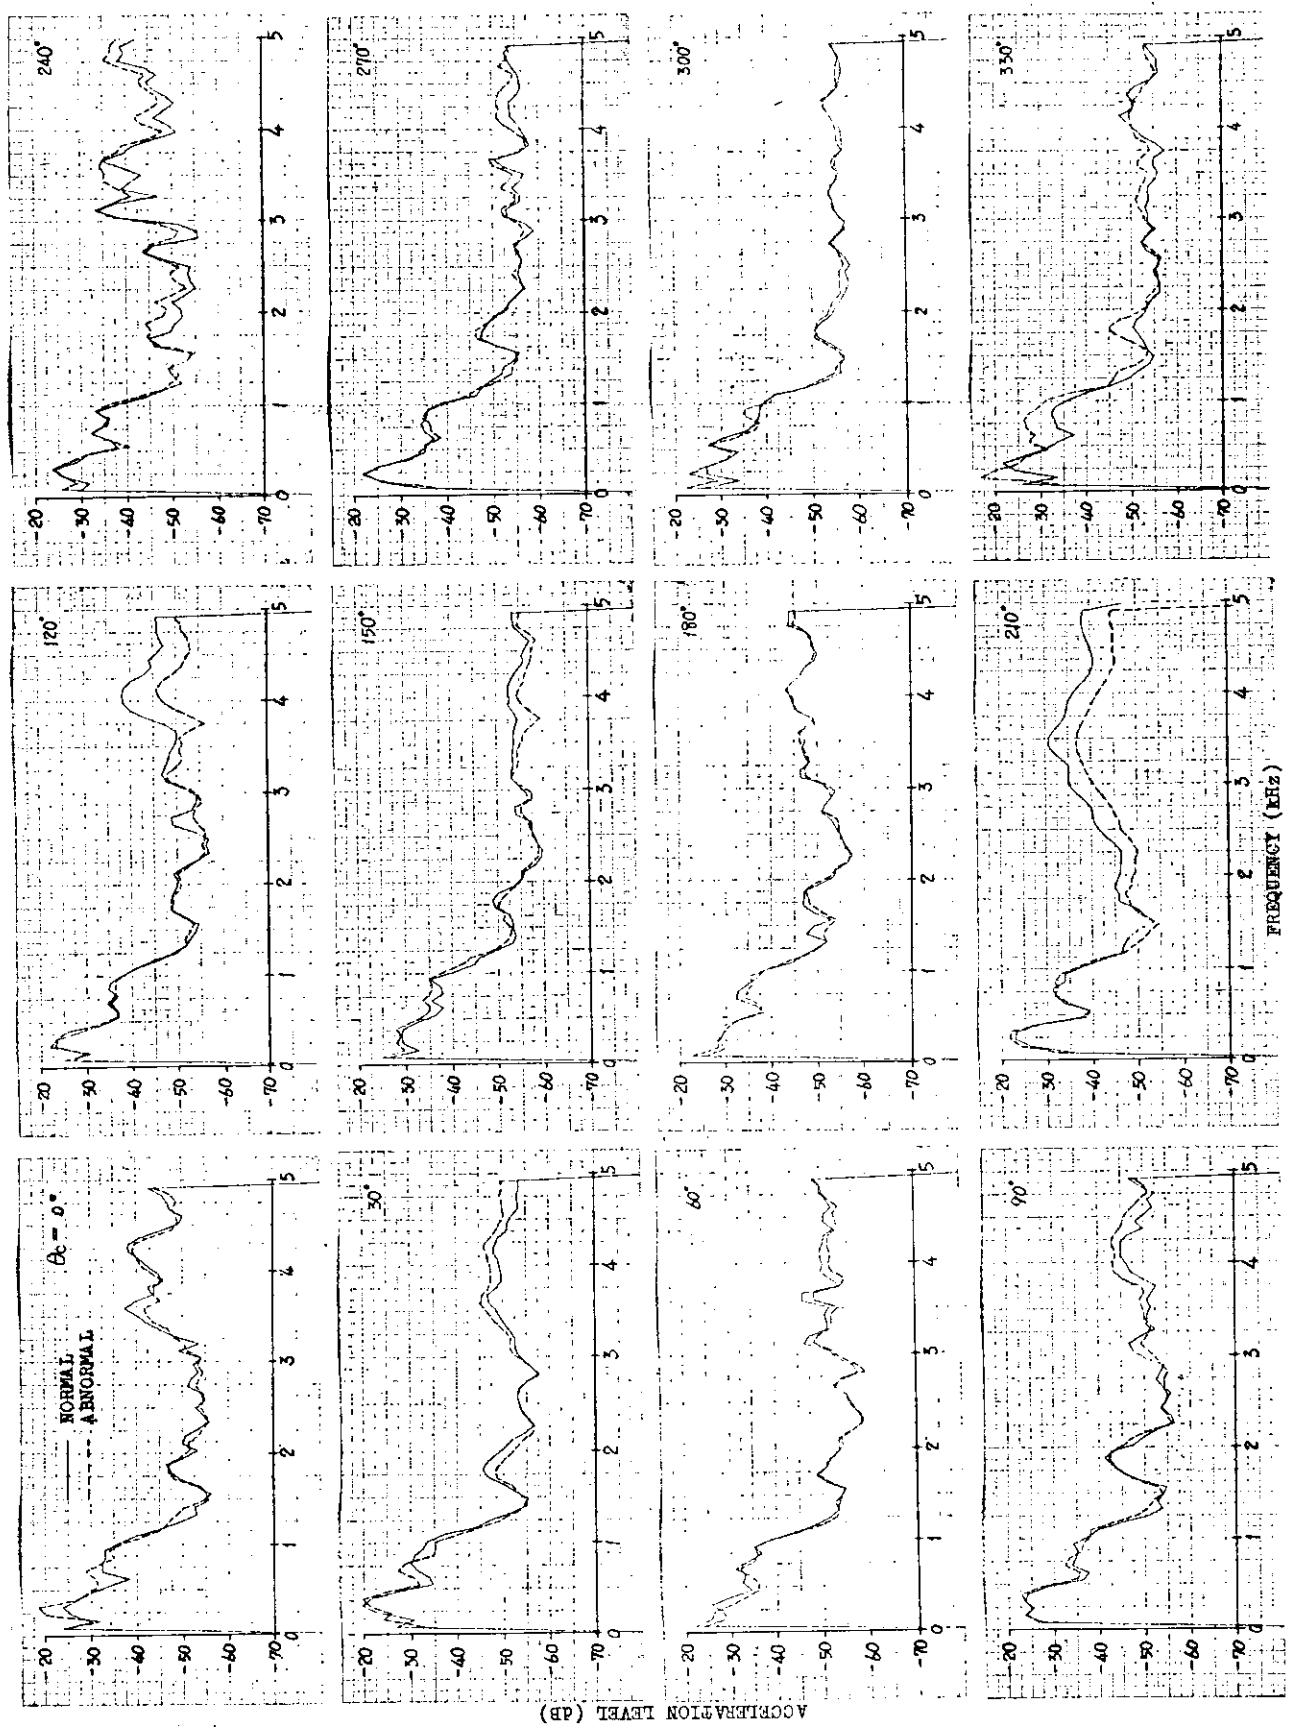
図 5.1.37 クランク軸端回転方向加速度「S—3異常」

図5.1.37に「S-3異常」クランク軸端回転方向加速度のクランク角度毎解析結果を示す。横軸、縦軸、基準値は前述の周波数解析結果と同一である。解析の上限周波数は5kHzであるが、観察期間が前述の上限周波数5kHzの解析にくらべ、 $\frac{1}{16}$ に短くなっているのでそれに逆比例して周波数分解能が粗くなっている。それぞれの図の右上隅に記した数字は観察期間の中心のクランク角度( $\theta_c$ )で、観察期間は $\theta_c \pm 21^\circ$ である。

機関が異常になると、 $\theta_c = 300^\circ, 330^\circ, 0^\circ$ で200Hz付近の加速度レベルが正常時より大きくなっている。これは平均波形解析でみられた異常信号発生期間とほぼ一致する。

その他、 $\theta_c = 120^\circ, 210^\circ$ で、高周波数側で正常異常に差がみられるが、異常時の方が正常時よりレベルが落ちており、この差異は機関の異常によるものとは考えにくい。

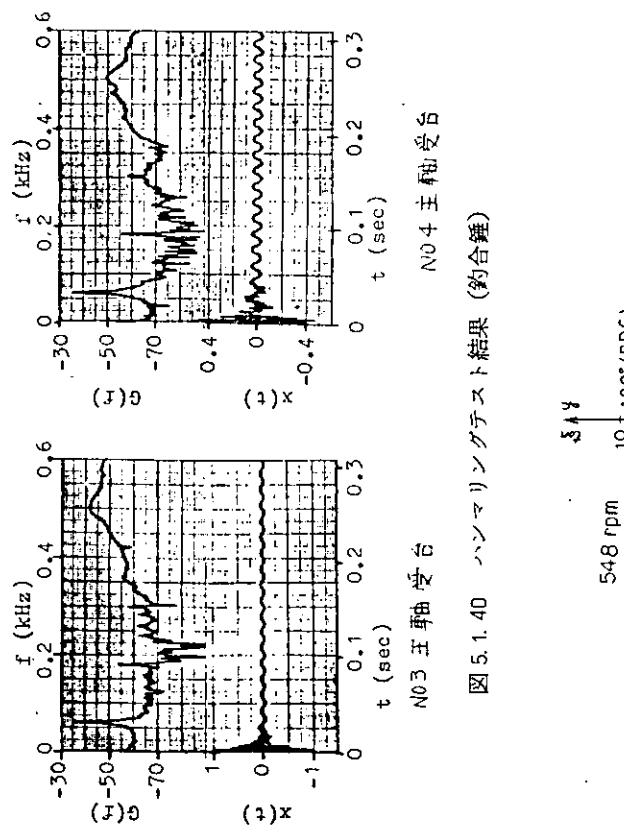
図 5.1.40 ハンマリングテスト結果(約合録)

そこで機関静止時に主軸受台に加速度変換器を装着し、クランクピニン近辺の部分をハンマーで打撃してみたところ、数百 Hz 以下の固有値が検出されたのは図 5.1.39、図 5.1.40 に示す架構側壁及びクランク軸釣合錐を打撃した時の信号だけであり、その主なピークの周波数は架構隔壁を打撃した時は約 235 Hz、釣合錐を打撃した時は約 65 Hz、185 Hz である。後者の周波数はクランク軸のねじり振動の 1 節、3 節の周波数（表 5.1.6.）とほぼ一致することが判る。

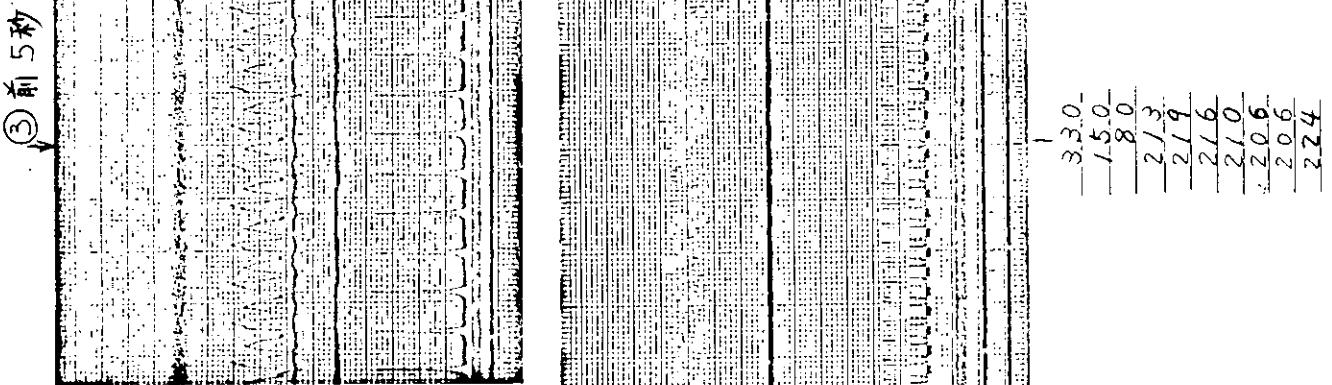
図 7.11 スカラーフィンガ発生状況

まず、スカッフィング発生状況の連続オシロ波形を図7.11に、ライナ局部温度変化を図7.12に示す。ここでモータ電流の変曲点は明確でなく、変曲点①は機関停止前3~2分、②は5~4.5秒、③は2.5秒、④はほぼ1.5秒と考えられる。したがって、本格的なスカッフィング発生開始と考えられる変曲点③を機関停止前2.5秒としモータ電流値急上界開始点とすると、この点から機関回転数が低下し、クランク軸加速度(F-A方向)、軸トルク、音などはマクロ的に見て、この点から変動幅が大きくなることがわかる。また、ライナ局部温度変化は全体的に時間とともに上昇するが、局部的にP側の中部(計測点M6.4)が約10分前から、S側の中、下部(M6.2,7)が7分前から上昇し、変曲点③から急上昇する。また、S側の上部(M6.1)、A側の中部(M6.3)、F側の中部(M6.5)はピストンスカートが直接当らないため、スカッフィングは起らず急激な温度上昇はない。

スカッフィング発生時諸現象の拡大波形を図7.13に示す。これは図7.11のオシロ波形の時間軸を拡大したものであり、軸トルクは変曲点③(電流急上界開始点)から波形が崩れ始め、③後2秒前(停止直前)ではトルク変動が極めて大きくなる。ライナ表面部温度は停止直前でわずかな変化が現われるが、これはセンサ先端でスカ
