日本船舶振興会昭和57年度補助事業
“海洋構造物の基礎的研究”

海洋構造物の重防食に関する研究

報告書

社団法人
日本造船研究協会

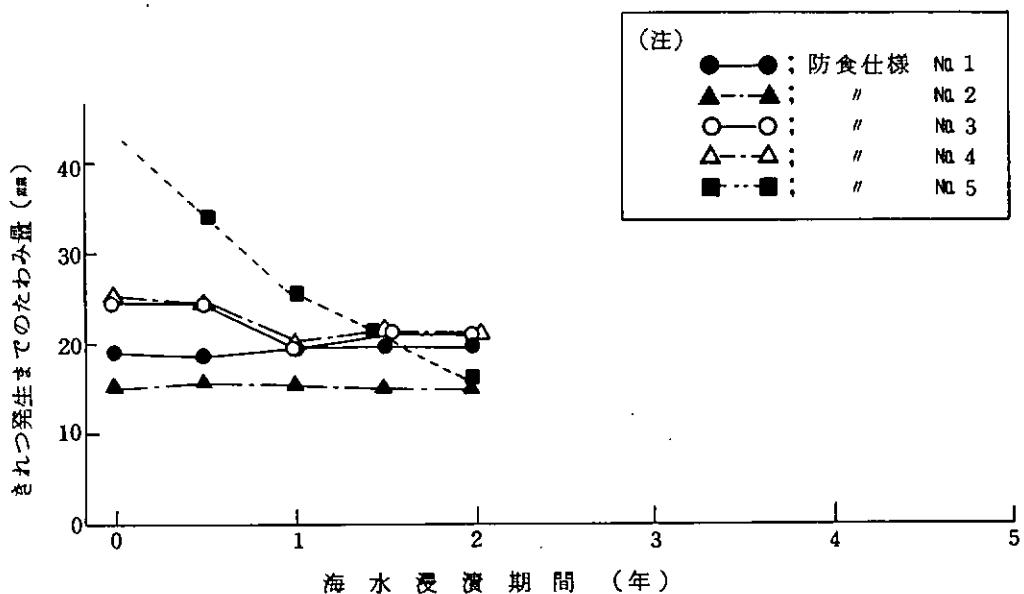
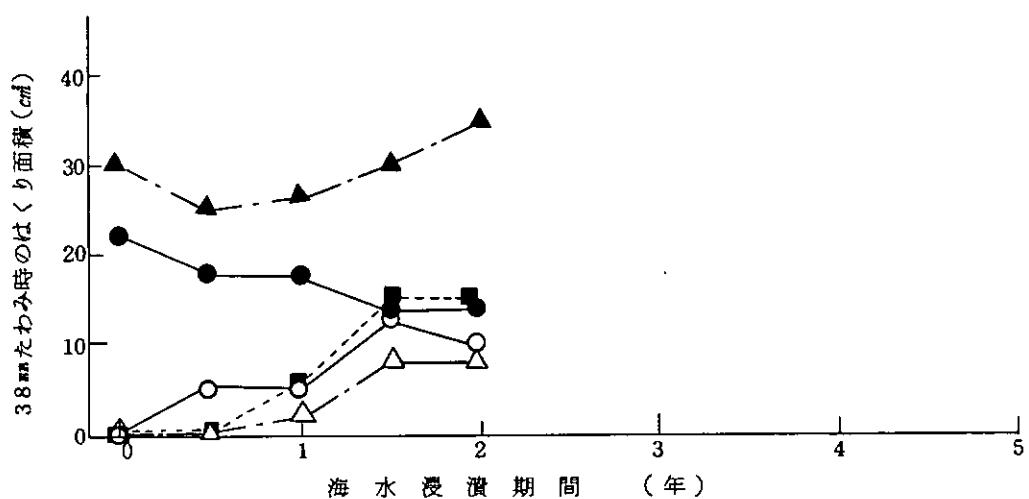
図 1.1(1) 曲げ特性の経時変化(塗装系仕様)

① 浸漬期間ときれつ発生までのたわみ量の関係

② 浸漬期間とはくり面積の関係

曲げ特性としてのきれつ発生までのたわみ量は経時においてほとんど変化しないが、38mmたわみ時のはくり面積は経時とともにわずかに減少する傾向がある。また、引張付着力試験においては破断形態は経時に関係なくすべてIZ塗膜の凝集破断であり、その破断強さは初期から1箇年経過時までは半減したがその後大きな変化は見られない。なお、防食性能は2箇年経過後も良好である。

曲げ特性としてのきれつ発生までのたわみ量は塗装系仕様の中で最も小さいが経的にはほとんど変化しない。しかし、38mmたわみ時のはくり面積は海水浸漬によって一時的に減少するが、その後経時とともににはくり面積が増加しており、塗装系仕様の中でははくり面積は最も大きい。この傾向は間接衝撃特性においても同じである。また、付着特性において、引張破断形態はすべてIZ塗膜の凝集破断であり、その破断強さは初期から最も小さく、しかも、経時とともにわずかに減少している。これらのことから、本仕様に適用したIZ塗料の塗膜は凝集力の小さいものであるといえる。なお、上塗りしたTE塗膜の硬さは初期から鉛筆硬度でH程度であり、この硬さの経時変化は見られない。また、防食性能は良好であり、付着生物による皮膜損傷も見られなかった。

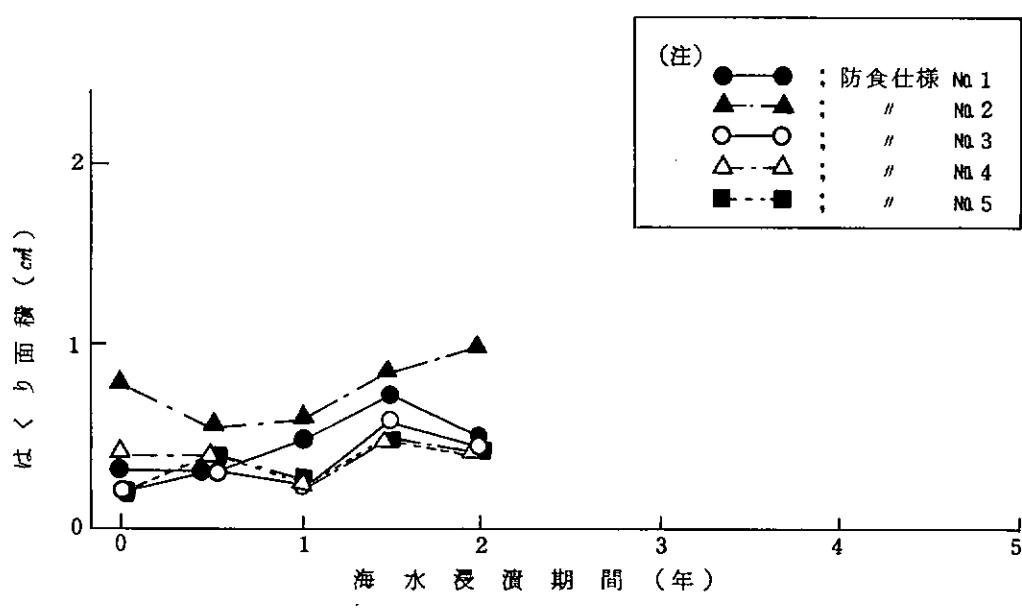
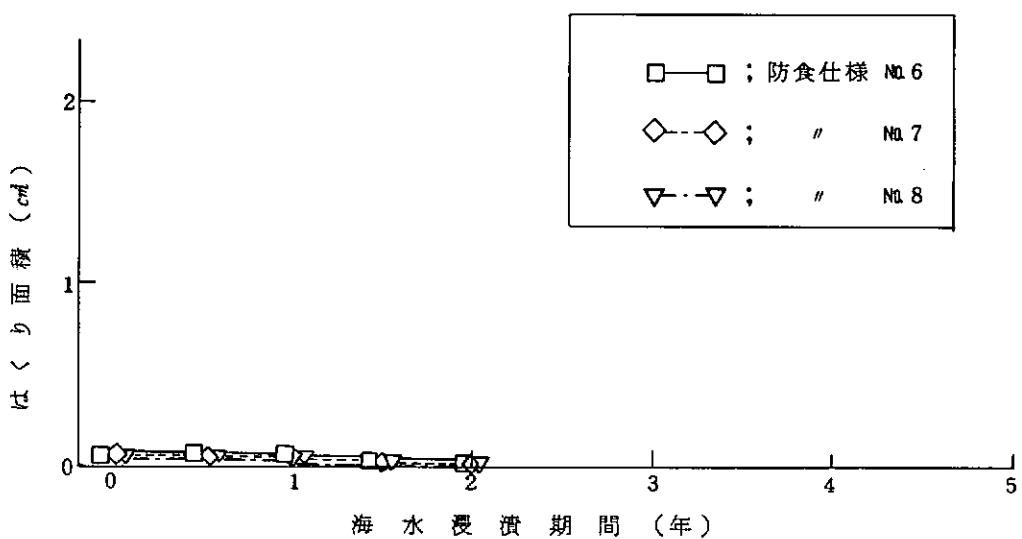
図 1.2 衝撃特性(間接衝撃)の経時変化

① 浸漬期間とはくり面積の関係(塗装系仕様)

② 浸漬期間とはくり面積の関係(ライニング系仕様)

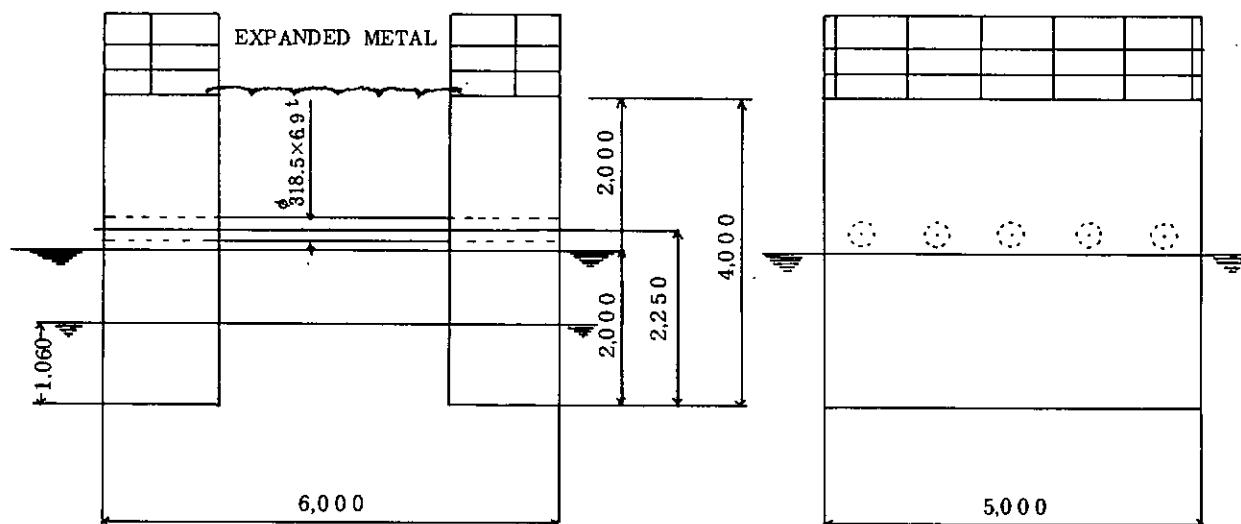
図 2.1 浮体式試験体の外観

- (a) 尺 法 横巾1500×縦巾5000×高さ4000mmの浮体2基からなる双胴体試験体である。
- (b) 脇 間 外径318.5mmΦ×長さ6000mm 鋼管5本で接続した。
- (c) 双胴のデッキ上は、摺動可能なエキスパンションメタルで接続し、波高・波長によって鋼管にひずみが発生する。
- (d) 海水バラストによって水位調整が可能である。
- (e) 重 量 試験体総重量約17.5トン

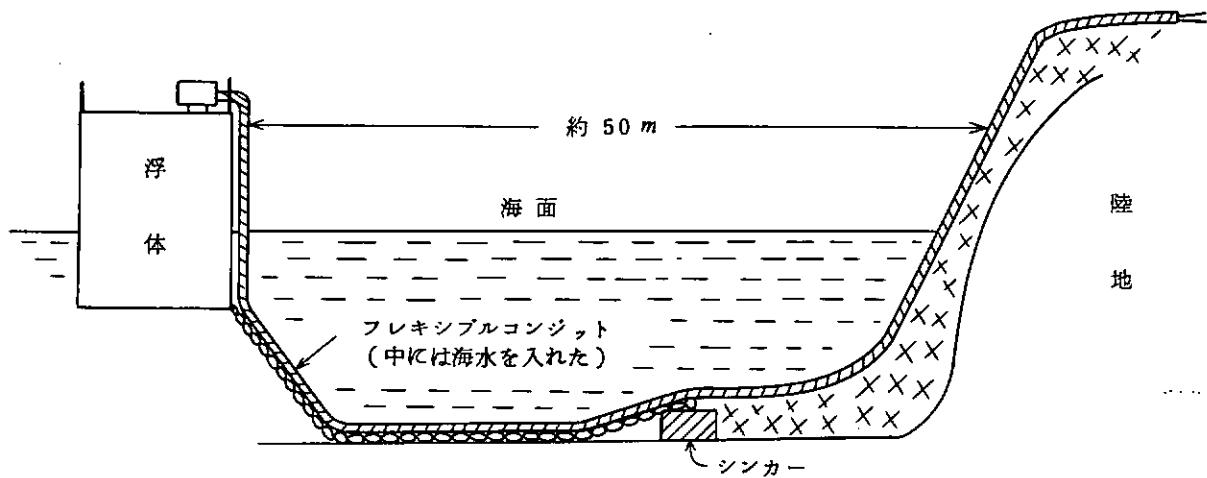
図 2.4 ひずみ測定のための配線要領

- 浮体 - 陸地間の信号線はフレキシブルコンジットを通した。
- " " 浮体固定用鎖にはわせた。
- ケーブルは海底をはわせた。

ひずみ測定のための配線要領を図 2.4 に示し、その計測装置系統図を図 2.5 に示す。

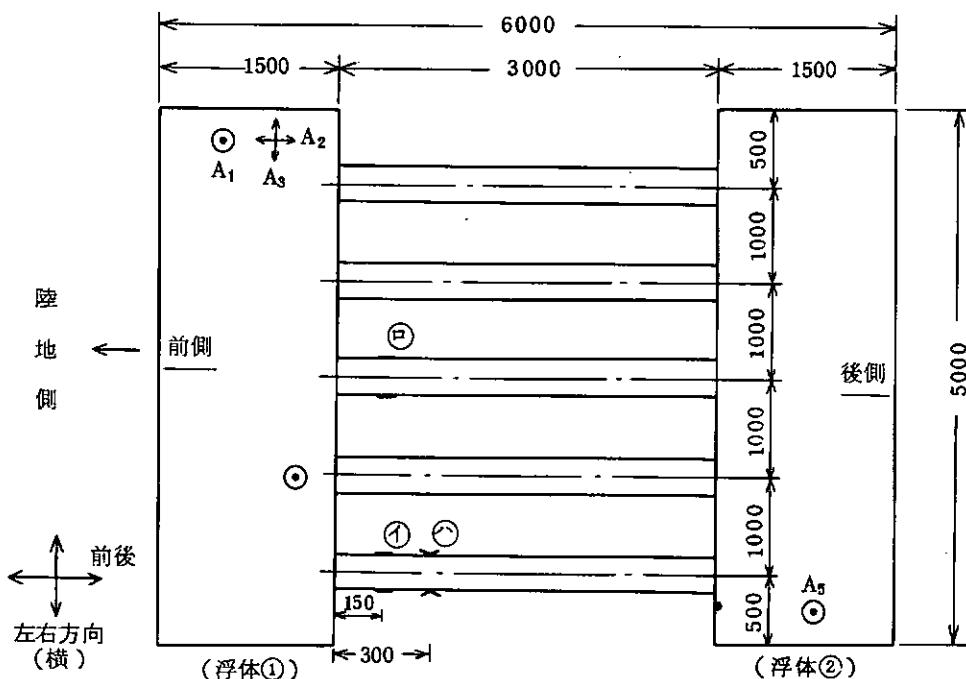
図 2.6 浮体式試験体における各種の計測位置

(S₁～S₈) : 浮体間接続パイプ曲げ軸力ひずみ
 (S₉～S₁₂) : " " 振りひずみ
 (A₁～A₅) : 加速度計
 (T₁～T₅) : 热電対

浮体における各種の計測位置を図 2.6 に示す。

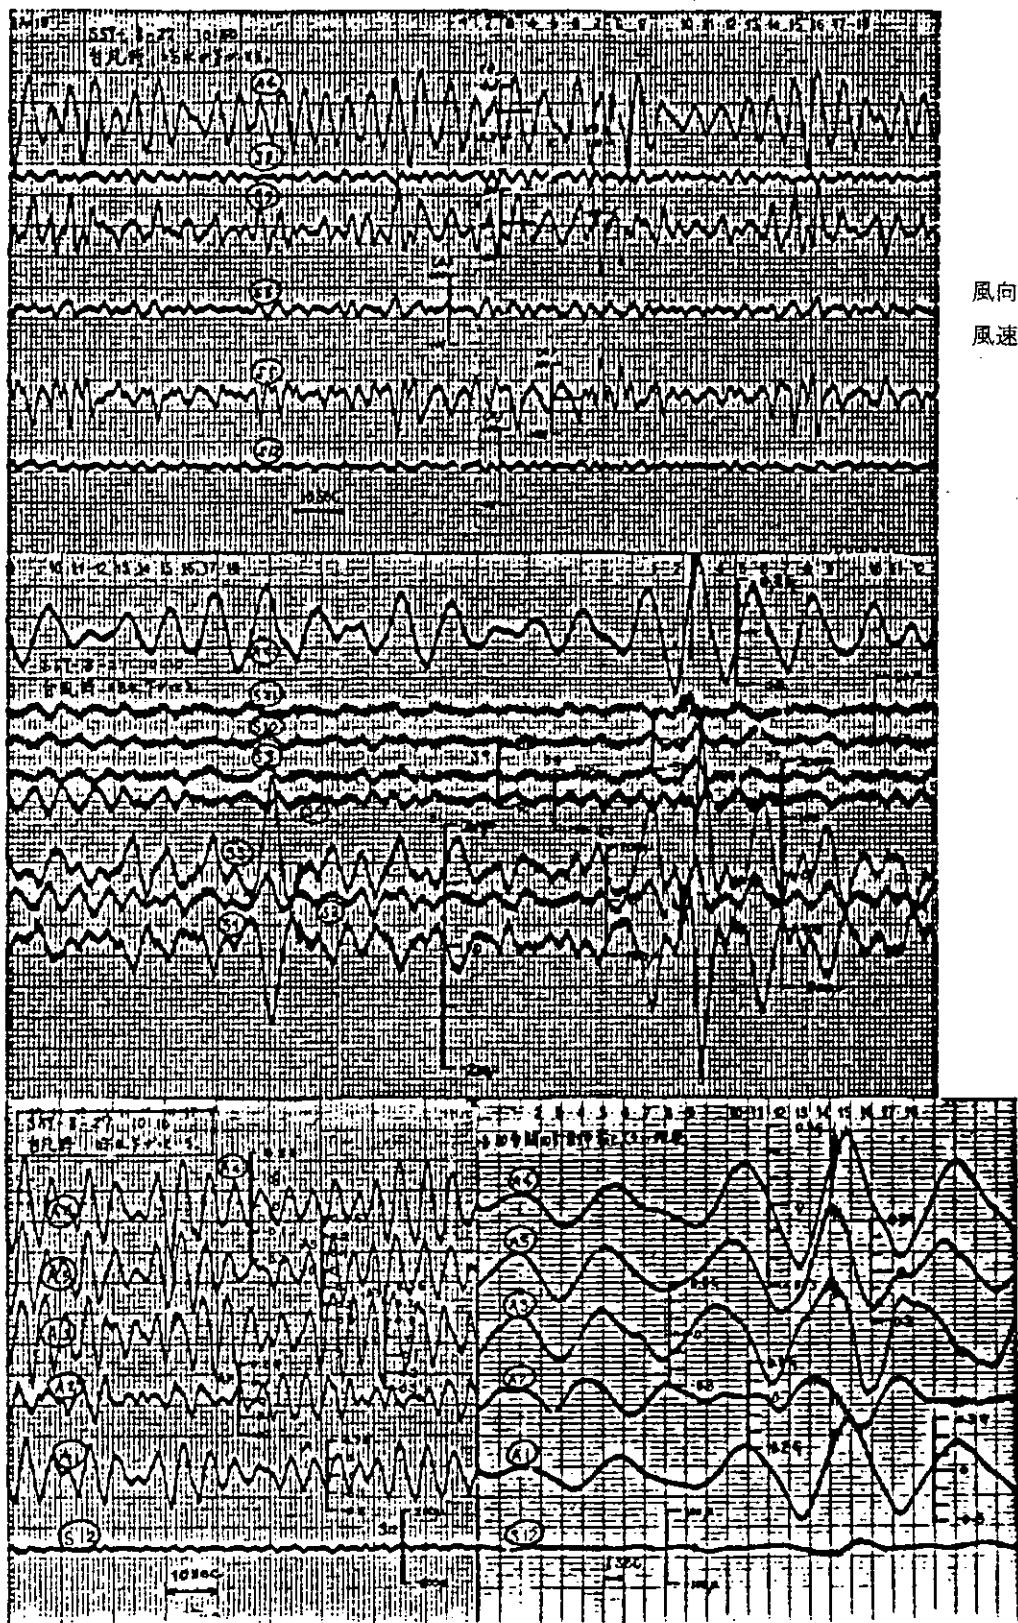
図 2.7(1) ひずみ及び加速度 (S57-8-27 台風接近, 浮体の吃水下がっている)

風向 西北西
風速 7 ~ 18 m/s.

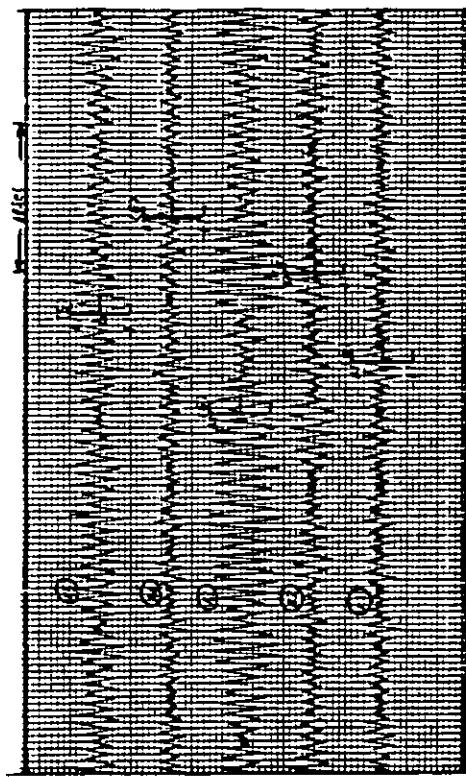
風向 北北東～東北東
風速 3 m / s

図 2.7(2) ひずみおよび加速度 (S57-11-21)

- (c) 浮体から陸上に配線している計測線は、すでに数回切断し、が補修を行って計測している。
- (d) 十分な解析は次年度に予定しているが、現時点では下記のことが判明している。
 - (i) 浮体間接続鋼管に生ずるひずみは、上下方向の動搖の位相が約90°異なるので、完全な繰り返し曲げひずみが生じている。
 - (ii) 浮体①と浮体②の個々の左右の上下の動搖は同一である。
 - (iii) 浮体①と浮体②の上下方向の動搖は約90°の位相が生じている。
 - (iv) 浮体間接続鋼管の左右方向については浮体①と浮体②の剛性が大きいため、ひずみが小さくなっている。
- (e) 以上のひずみ及び加速度測定結果の数例について1/4縮尺図を図2.7(1)~2.7(7)に示した。図中の記号を下記に示す。

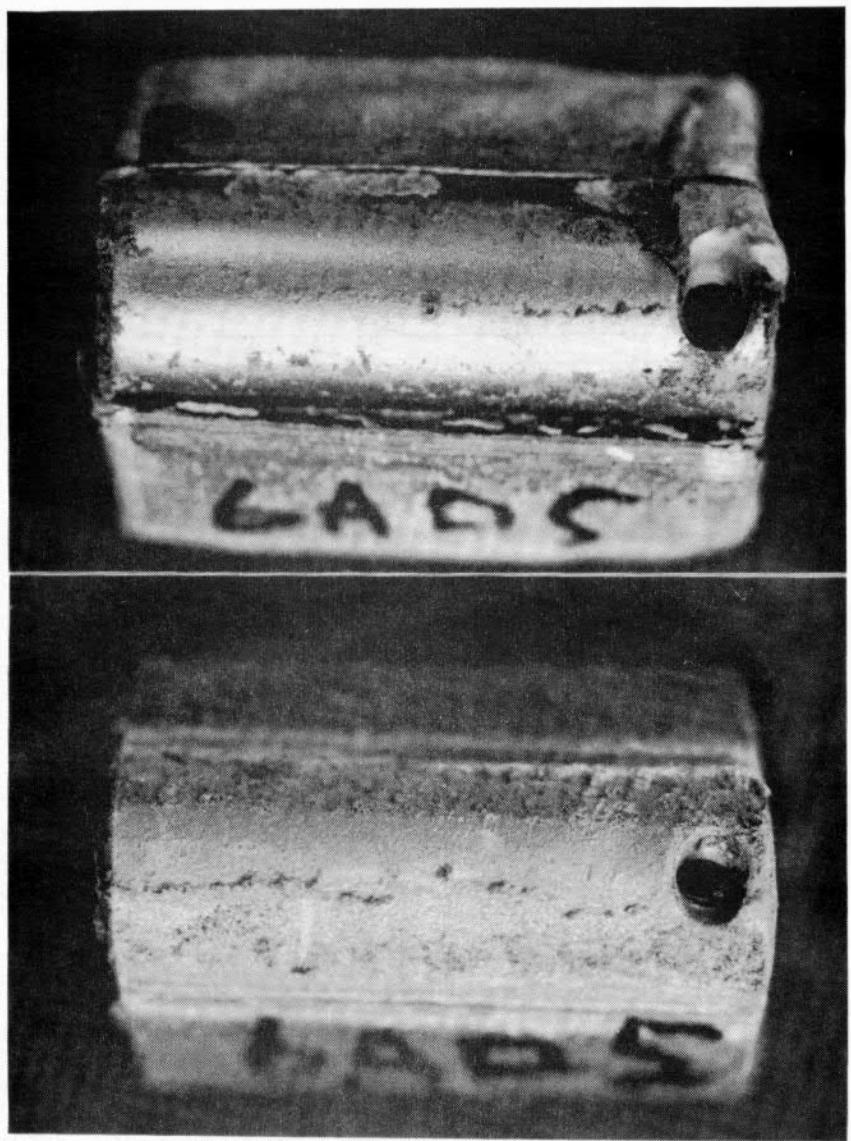
図 3.18 下地処理（表面粗さ）による素地との付着力の差、上：ミガキ鋼板、下：グリットプラスト処理鋼板。（防食仕様No. 8 塩水浸漬試験）

写真上では素地との界面破断が生じ金属光沢を呈しているが、写真下では界面近くでの凝集破断が多い。

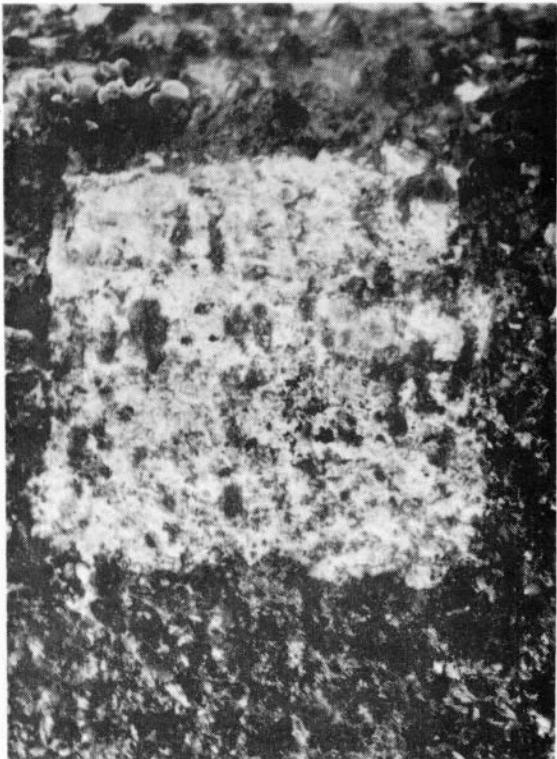
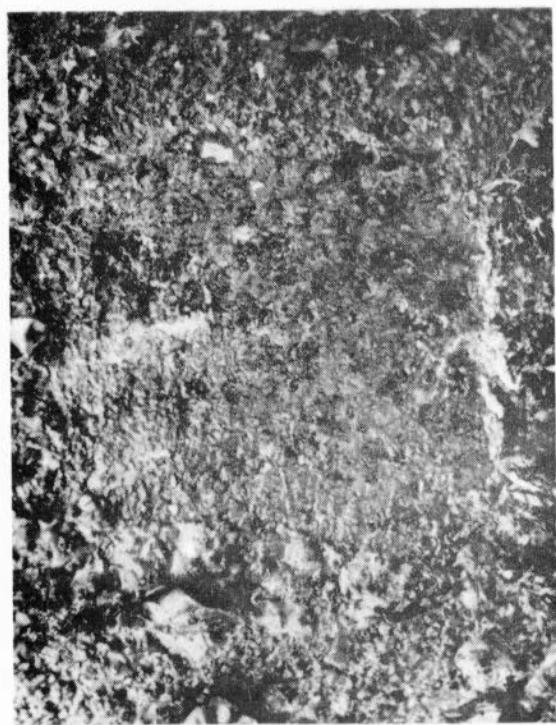
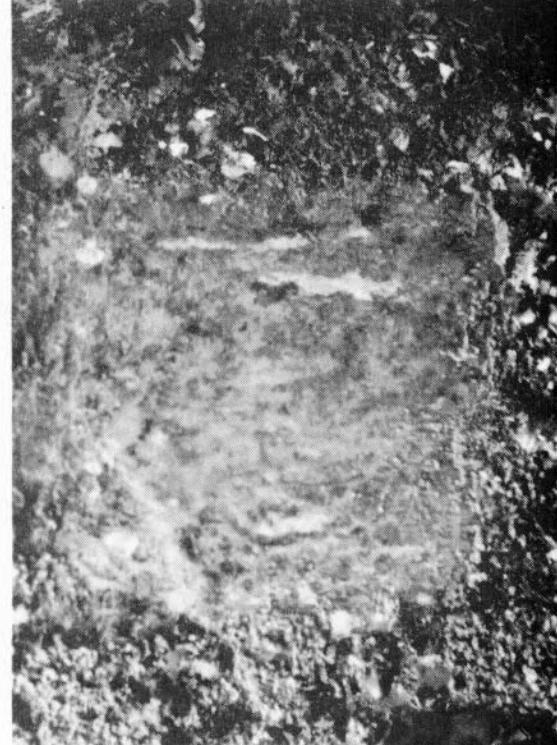
図 4.2 付着生物除去後の塗膜(南面, 水深1m, 15cm×15cm)

供試塗装系毎の生物付着状況等を表 4.2 及び図 4.1 に示し、付着量調査後の塗膜状態を図 4.2 に示す。
