船舶の防蝕に関する研究 第 27 研究部会

Further Investigation on the Cathodic Protection of Ship
Hulls The 27th Research Committee

The Report
of the
Shipbuilding Research Association
of Japan,
Tokyo, JAPAN
No. 16
April 1957

Further Investigation on the Cathodic Protection of Ship Hulls

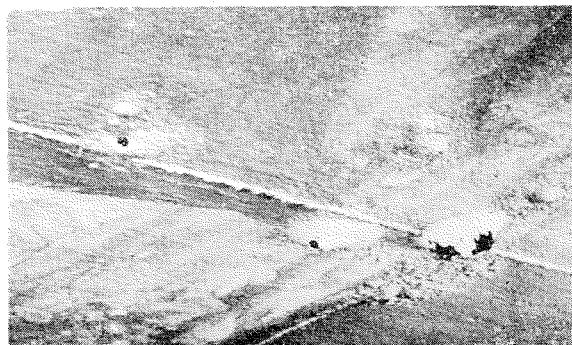
Fig. 2・4 タンカー船底の溶接による塗膜破壊

Paint deterioration of tanker bottom
due to inside welding work.

(ロ) 塗膜が局部的過熱によつて破壊された場合。入渠中船内タンクのピッティングを起した部分に熔接肉盛をしたため外板の塗膜が加熱部分だけ直徑数吋の円形状に剥れた例があつた。これに気付かず出渠した場合やそのタッチアップを A/F だけに止めた場合は勿論であるが A/C A/F を他の部分に準じて実施した場合にも乾燥その他の關係上他に比べて不完全となり易い。しかも工事者の末端までは注意力がとどかぬために A/C が欠けたり A/C の下に A/F が一部塗られたりすることは起り勝ちと考える。このような場合にはその部分が他より侵され易いことは当然あり得る。

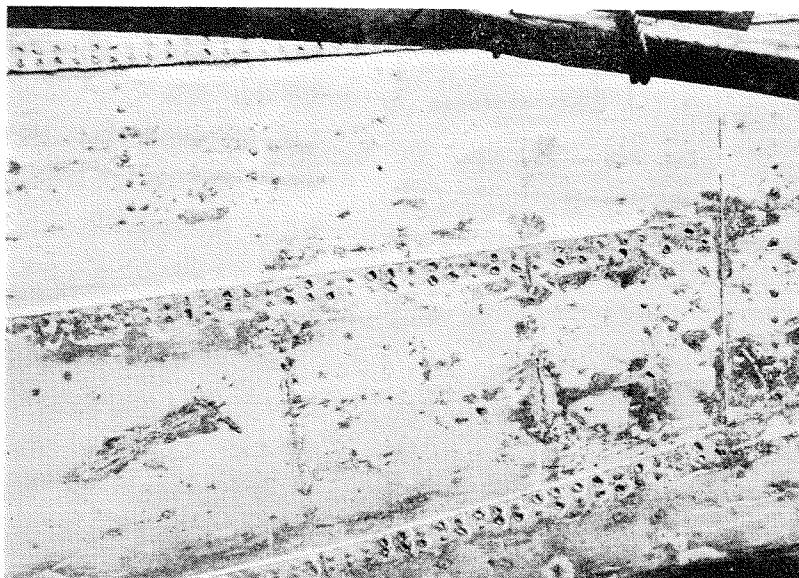
Fig. 2 . 5

10,000 D. W. 級貨物船就航 13 ヶ月後における右舷船首部の鉄の腐蝕状況。この船はオールビニル塗装船である。

Rivet corrosion of 10,000 D.W. cargo boat after 13 months service.

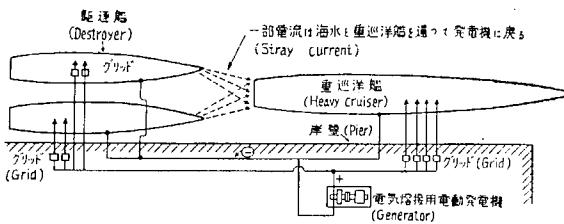
Fig. 2・7

二隻の駆逐艦と重巡洋艦に同時に艤装工事を実施しているときの熔接電流回路。駆逐艦の熔接電流が重巡洋艦に流れ、そこから負電流が発電機に帰る。

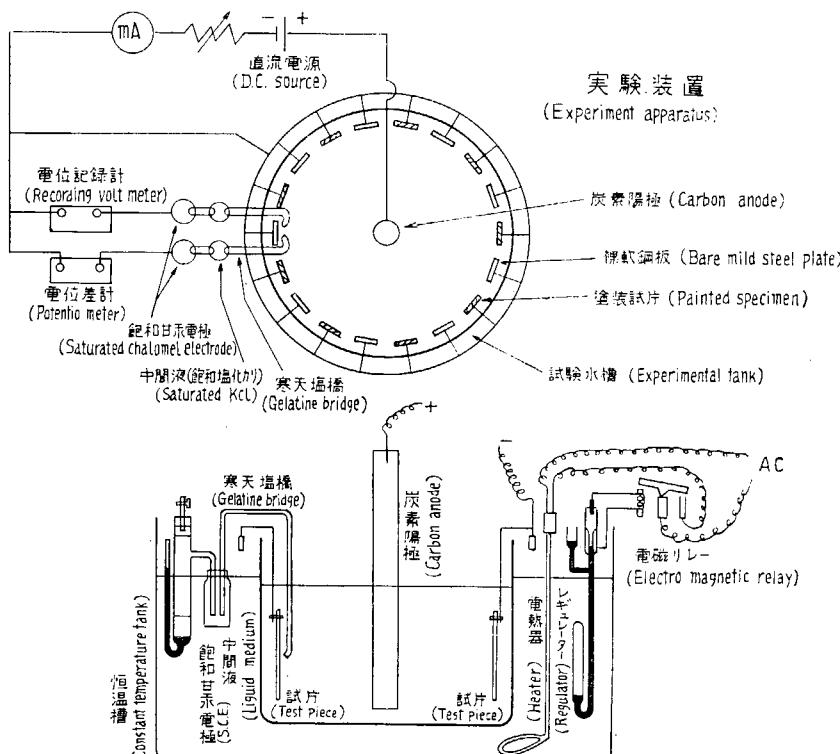
Fig. 2・9 実験装置 (Experiment apparatus)

実験装置およびその電気回路は Fig. 2・9 に示す。直径 320 mm、容量約 12 l の円形硝子槽に Table 2・1 に示す組成の人工海水 10 l を満し、これをさらに大型の鉄製恒温水槽に浸漬し、500 W 電熱器およびトルエン水銀レギュレーターによって液温を $25 \pm 1^{\circ}\text{C}$ に保つ。8 枚の塗装試片およびこれと同じ大きさの 10 枚の裸軟鋼板を試験液槽の上縁に設置した帶状銅板上のターミナルに取付け、槽の周壁に沿つて試験液中に交互に懸垂し、これらを外部直流電源の負極に接続する。また同時に槽の中央には 30 mm $\phi \times 300$ mm の炭素陽極を浸漬し、これを外部直流電源の正極に接続し、試片と裸鋼板に対し陰極電流を供給する。電位の測定には飽和甘汞電極と Leeds Northrup K 型電位差計を使用した。飽和甘汞電極は液間電位差を除去するため飽和 KCl の中間液を介して寒天塩橋（水 100 cc に寒天粉末 3 g と KCl 40 g を加え加熱後、外径 8 mm の硝子管中に挿入し冷却凝固させたもの）によって試験液と連絡してあり、かつ塩橋の先端は裸鋼板に軽く触れる程度の位置に設置する。また

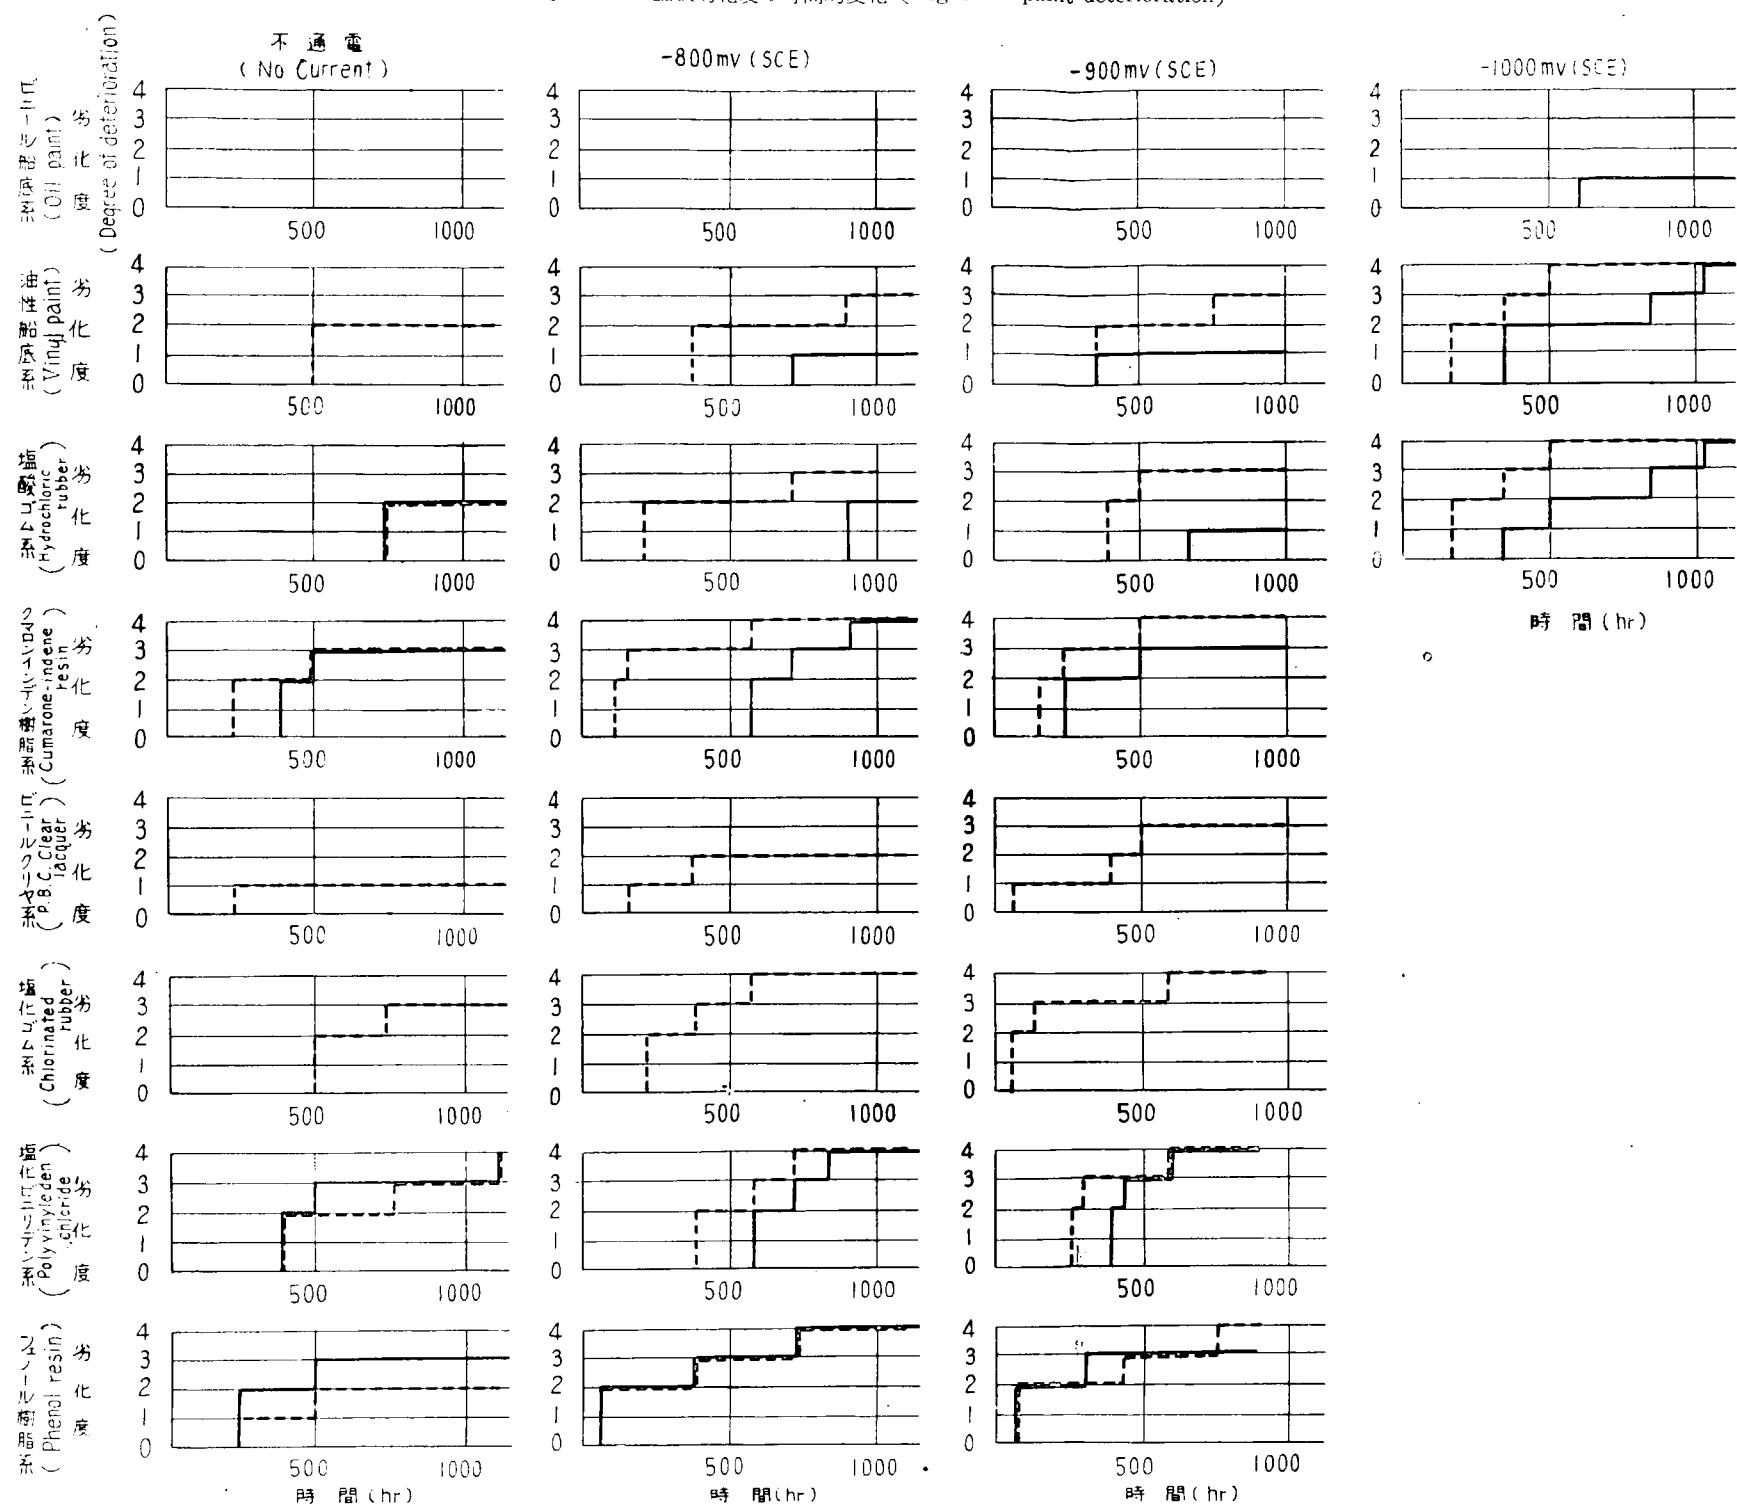
Fig. 2・10 塗膜劣化度の時間的変化 (Degree of paint deterioration)

註) 実線: 全面
破線: 切傷部近傍
Full line: (General surface), Dotted line: (Boundary of scratched line)

劣化度 (Degree of deterioration)	塗膜の状態 (Conditions of painted surface)	
	0	1
0	全然変化なし (No change)	
1	艶減少, 異色, 汚染などのように塗膜の保護能力には支障ない変化 (Slight change but no change in protective character)	
2	欠陥 (腫れ, 龟裂など) を僅かに認む (Slight defects such as swell or crack)	
3	欠陥がかなりある (bad)	
4	欠陥が多い (worst)

塗膜の劣化状態は Fig. 2・10 下欄に示す尺度によつて 5 段階の劣化度に分類し、その時間的変化を図示すると Fig. 2・10 のようになる。また各試片の試験終了時における劣化状態は Table 2・2 に示す通りである。

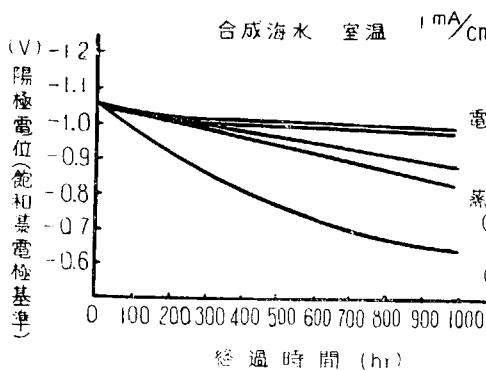
Fig. 2・11 陽極電位の時間的変化(平均)

Time change of anode potential.

なお防錆に使用する亜鉛の純度に関しては 29 年度研究の報告以後も重野委員の手で引継ぎ行われその結果は“高純度亜鉛の流電陽極特性”として防錆技術第 5 卷 3 号 (1956) 6 月に発表されている。結論として亜鉛純度と陽極電位の時間的変化は Fig. 2・11 に示す如く少くも 99.99 以上の純度が望ましい。この場合には Fig. 2・12 に示すように発生電流効率も極めて高いことなどが更に明確にされた。また不純物中鉄の影響が特に大きいことがその後 “The effect of iron in galvanic zinc anodes in sea water” R. B. Teel, D. B. Anderson, Corrosion; (1956) July に発表されている。共に関連ある極めて重要な資料なので附記する次第である。

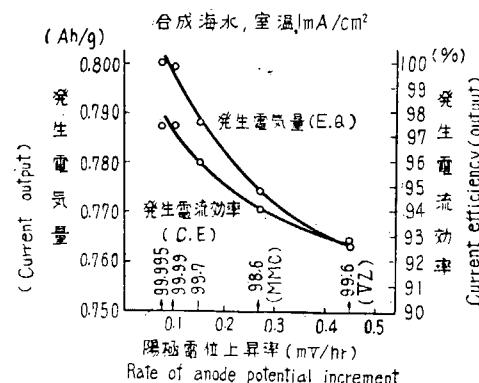
Fig. 2・12 Relations of the current efficiency

and current output on the rate of
anode potential increment.

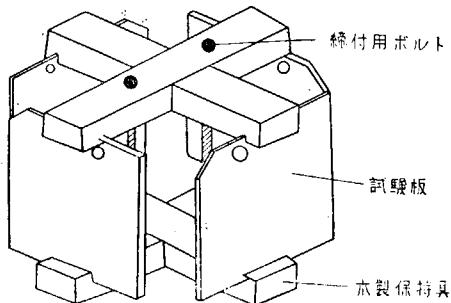
Fig. 2・15 木製試験板保持具
(Wooden test plate holder)

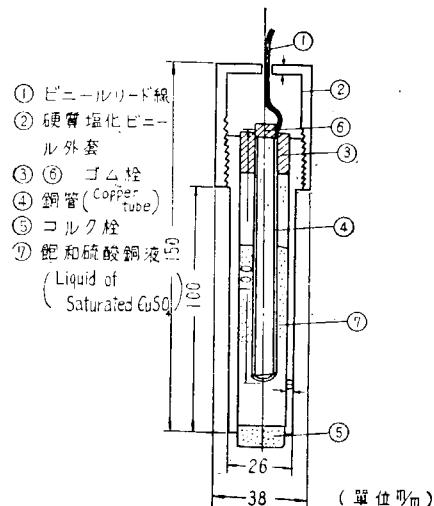
Fig. 2・17 硫酸銅電極
(CuSO_4 Half Cell)

を目標として電位を調節し硫酸銅電極を基準帶用電位差計(東洋理化製)で電位を測定した。測定用硫酸銅電極を Fig. 2・17 に示す。

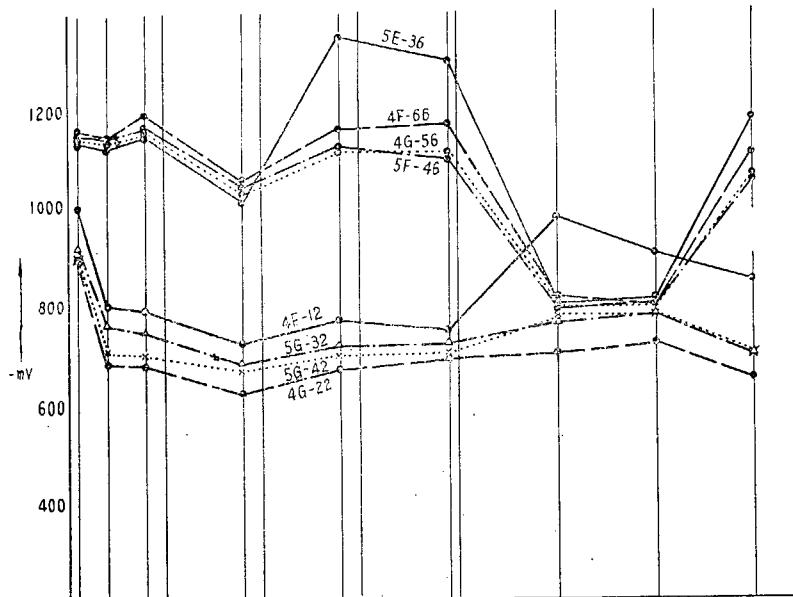
Fig. 2・18 試験板電位変化（ビニル系）
Potential variation of specimens. (vinyl paint)

8月22日より10月31日に至るまでの約70日間 Mg-Anode の法に拠つて得られた結果を Fig. 2・18~21 までに示し、試験板の変化記録の一例を写真に示した。

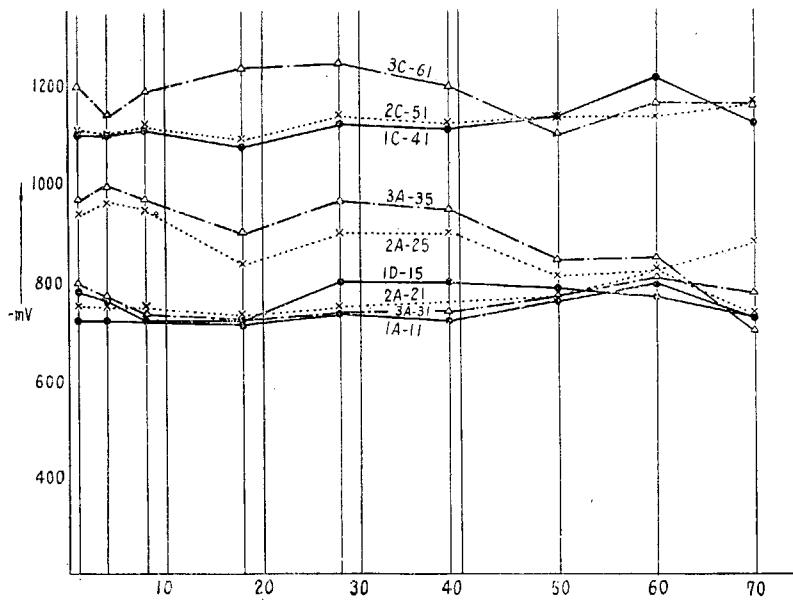
Fig. 2・19 試験板電位変化（油性系）
Potential variation of specimens. (oil paint)

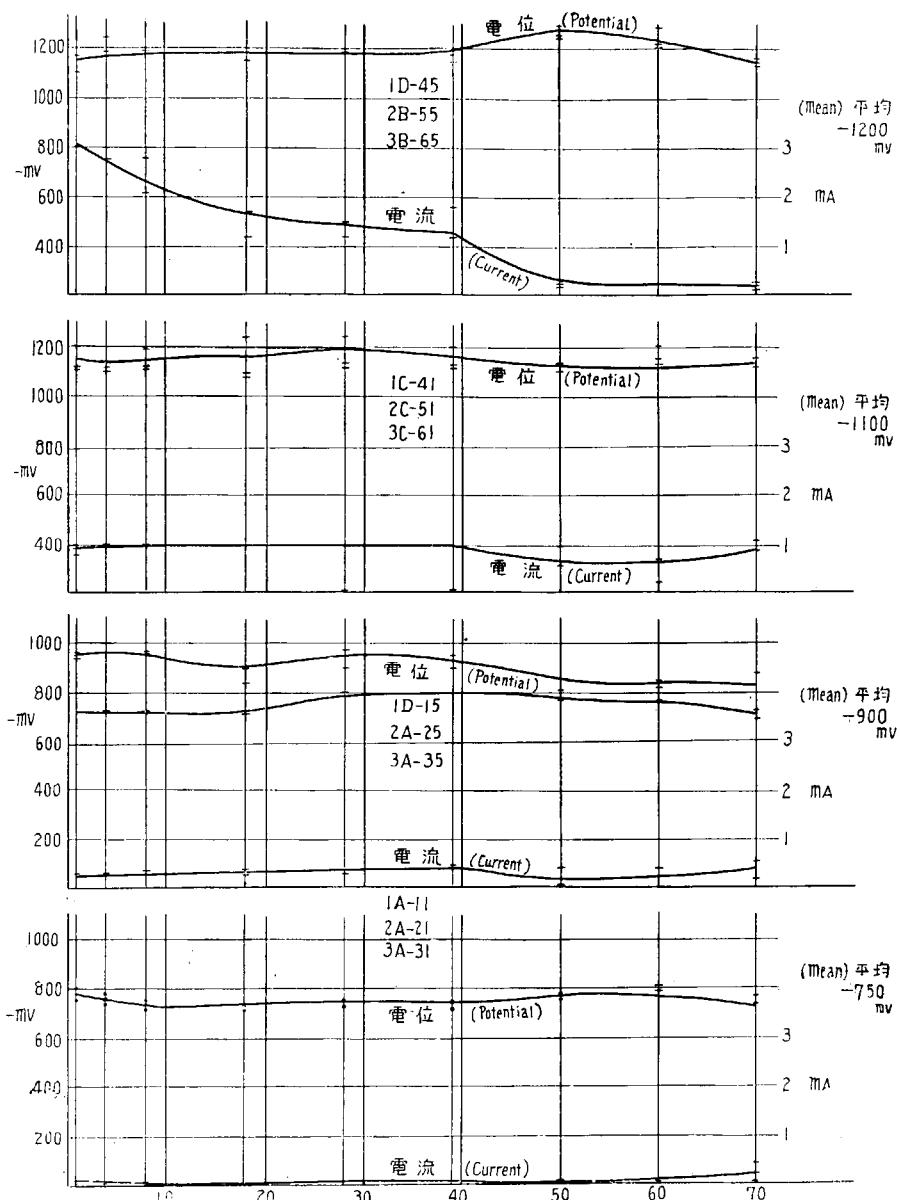
Fig. 2.20 試験板の電位及び電流変化の平均値（油性系）
Mean values of Potential and Ampere of specimens. (Oil paint)

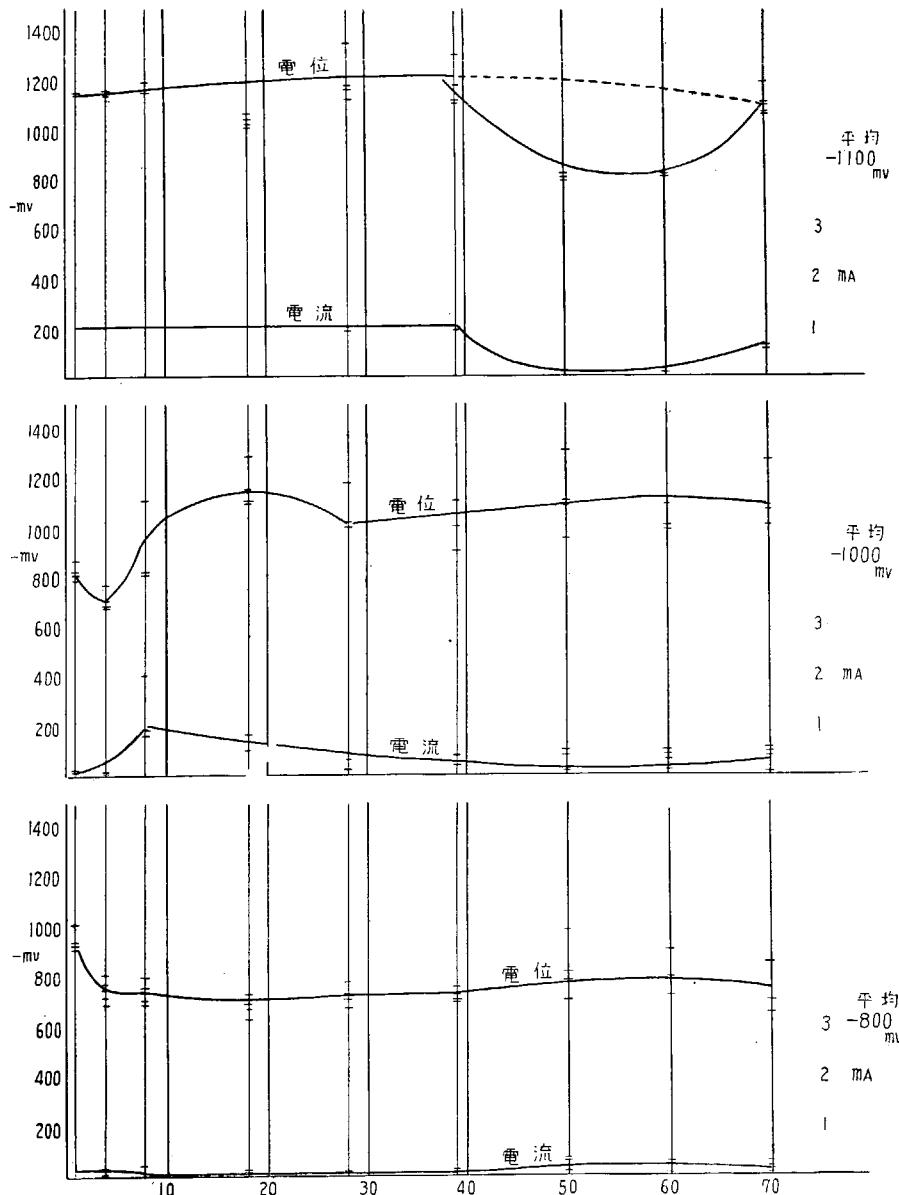
Fig. 2・21 試験板の電位及び電流変化の平均値 (ビニル系)
(Vinyl paint)

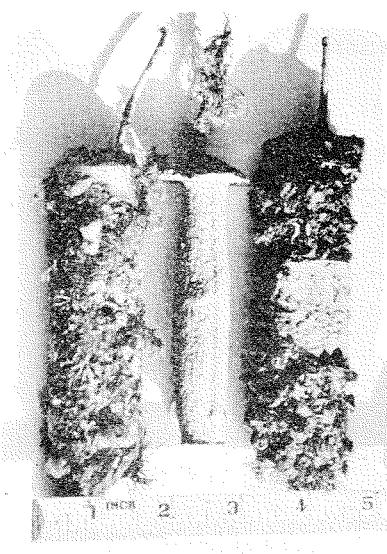
(註) 左の 2 本はポリエスチル
ペテを使用せるもので右
の 1 本はコールタールエ
ナメルで絶縁処理したも
の。

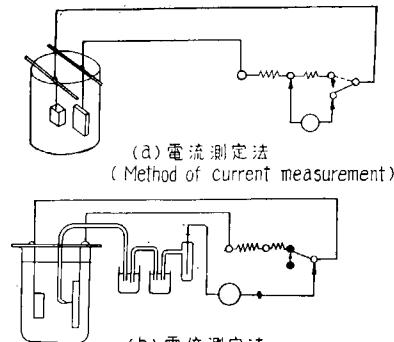
Fig. 2・22 配線および電流電位測定法

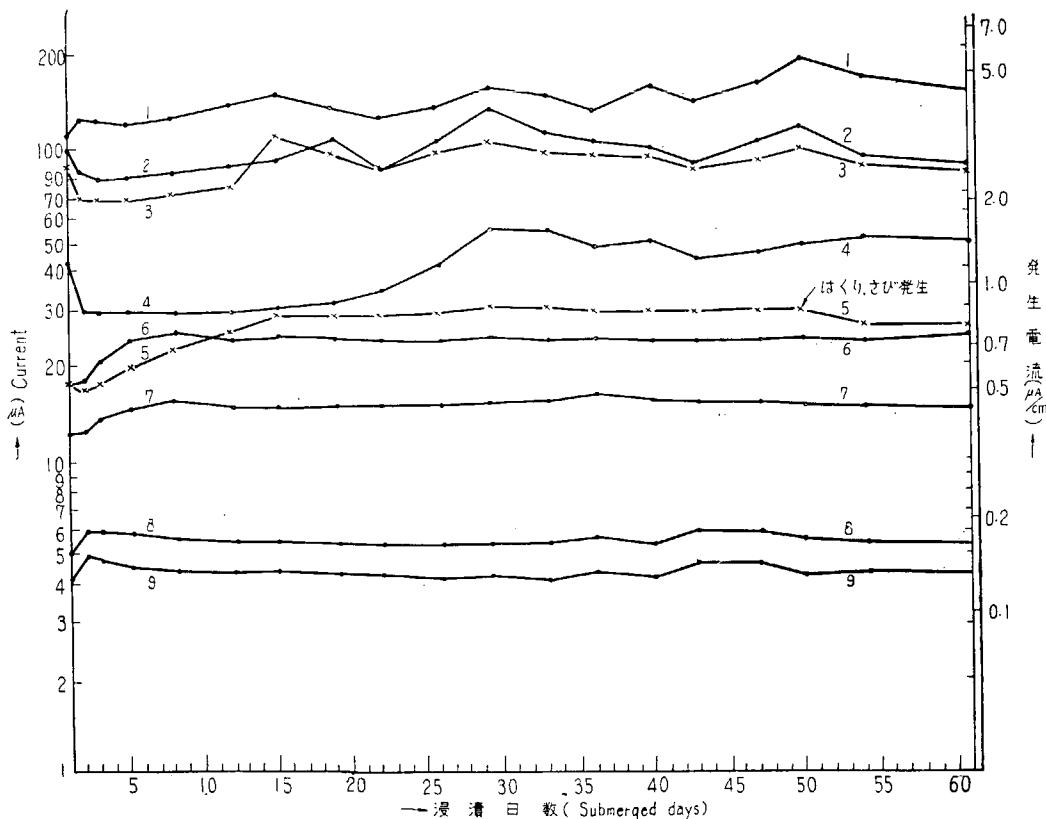
Fig. 2・23 浸漬日数による発生電流の変化 (油性ペイント)
 Variation of current relative to submerged time. (Oil paint)

を続けることにした。なお浸漬日数による発生電流を Fig. 2・23, 24 によりみれば、油性ペイント ピニール塗料いずれの場合も前に述べたように、予定通りには電流が発生しなかつた。油性ペイントではその塗膜の電気絶縁性が悪いためか、浸漬直後より通電が認められ、その電流量は予定よりも少ないものが多かつた。そして浸漬後数日間は多少変化するがその後の変動は割合になく、発生電流の多いものは初期には低下したが数日後より幾分増加の傾向があり、発生電流の少ないものは初期には増加の傾向にあるが、数日後よりはたいして変化がなく、幾分減少するかと思われる。そして塗膜のやぶれたところ（ふくれてあつた部分）には赤さびの生ずるのを見た。

(1) 発生電流の変化について (Fig. 2・23, 2・24)

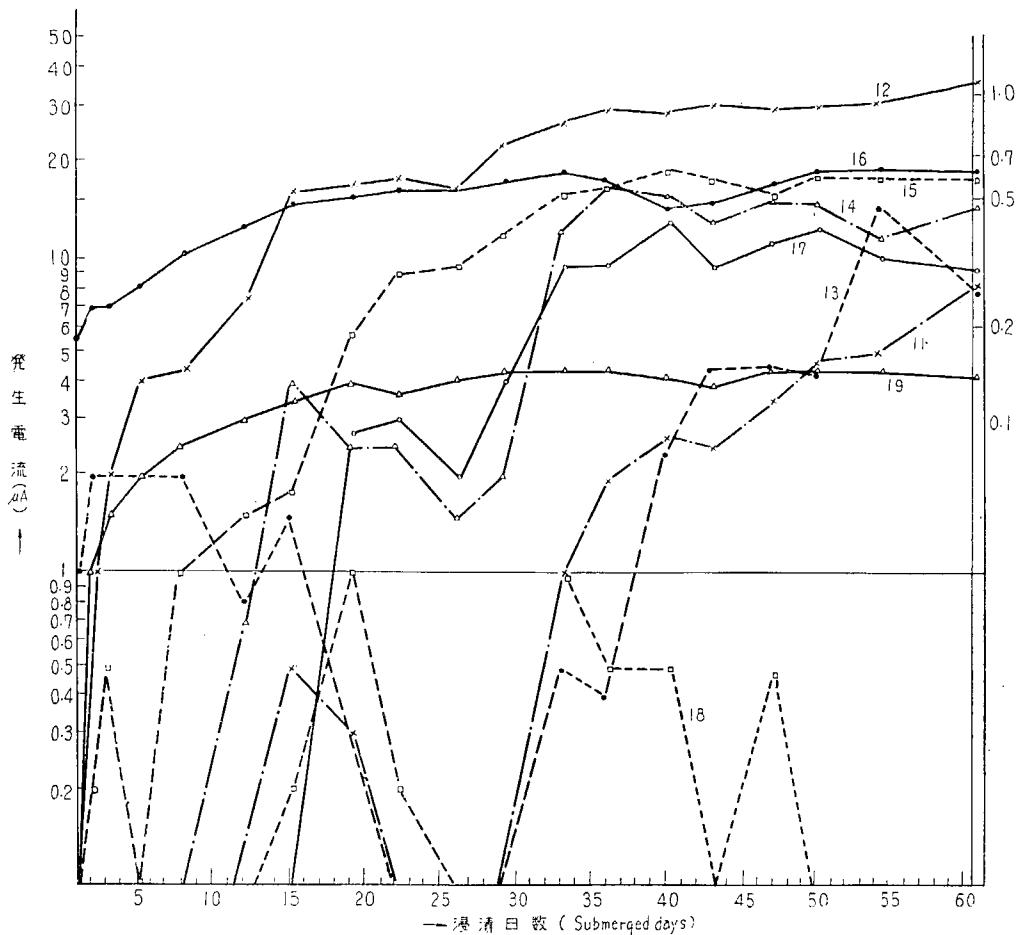
ピニール塗料の場合は浸漬直後には発生電流がほとんど認められず、その後日の経つにつれ電流が増加して來たが、その電流値は油性ペイントのものと比べて非常に少い。その上電流値の傾向が挿入抵抗値により予定したものとは全く無関係であつた。そして約110日後において油性ペイントの場合、予定の順番に $5.0 \sim 0.15 \mu\text{A}/\text{cm}^2$ ($0.05 \sim 0.0015 \text{ A}/\text{m}^2$) の発生電流があつたがピニール塗料では $0.7 \sim 0.15 \mu\text{A}/\text{cm}^2$ ($0.007 \sim 0.0015 \text{ A}/\text{m}^2$) と非常に少なく、各資料に対する塗膜条件が一定しないため、発生電流にもばらつきとなつてあらわれ、特に No. 18 のごときは約110日後でもほとんど電流の発生が認められなかつた。このことはピニール塗膜が油性ペイント膜より欠陥が少なく、また絶縁性も良好なためと思われるが、実験の進行に対しては非常に困難をあたえている。

Fig. 2・24 浸漬日数による発生電流の変化 (ビニールペイント)
Variation of current relative to submerged time. (Vinyl paint)

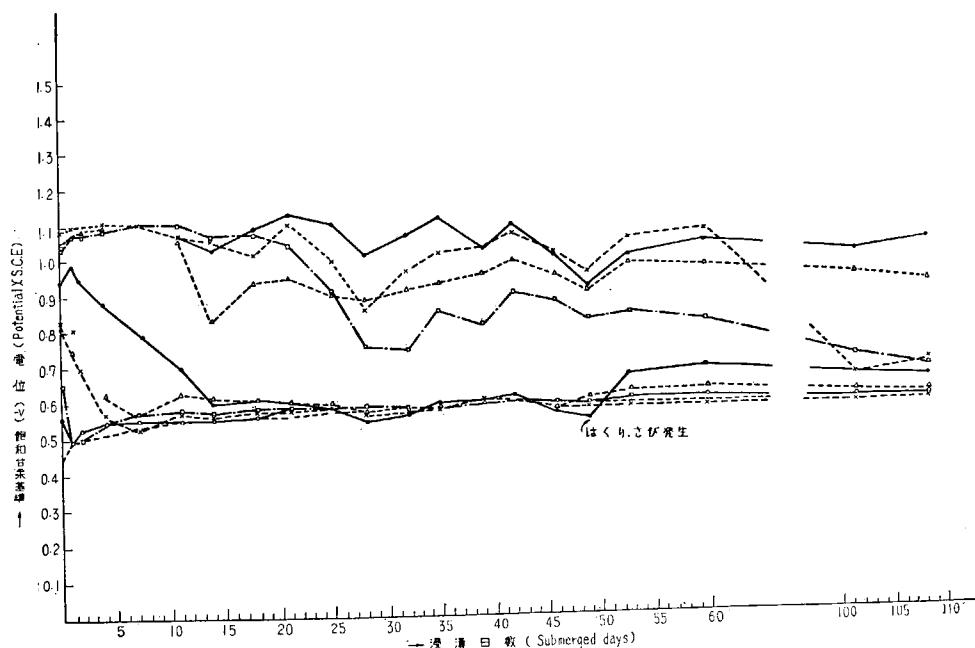
Fig. 2・25 浸漬日数による電位変化（油性ペイント）
Variation of potential relative to submerged time. (Oil paint)

(2) 電位の変化について (Fig. 2・25, 26)

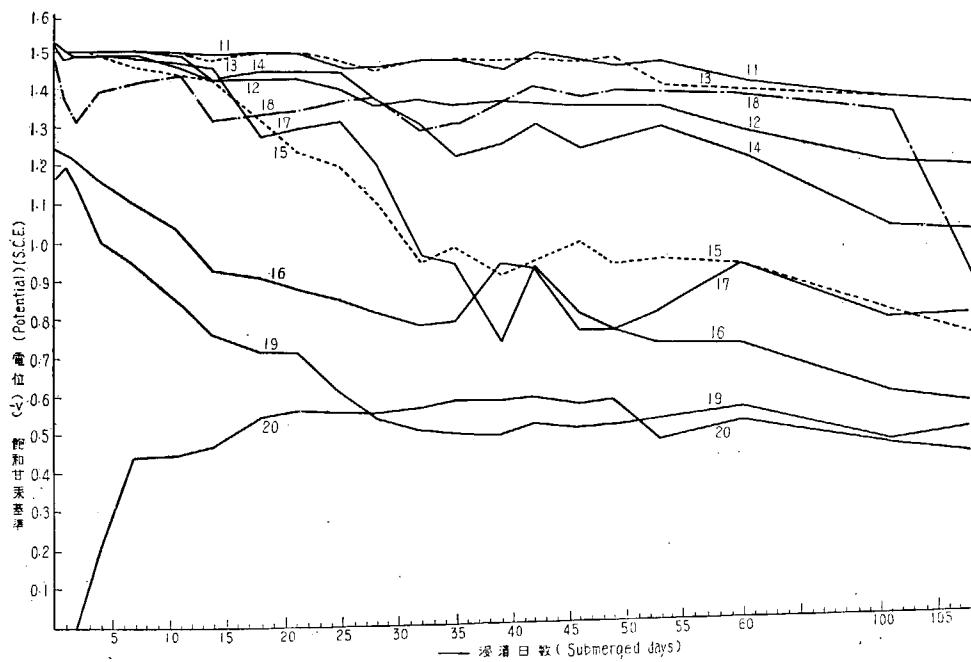
Fig. 2・26 浸漬日数による電位変化（ビニール塗料）
Variation of potential relative to submerged time. (Vinyl paint)

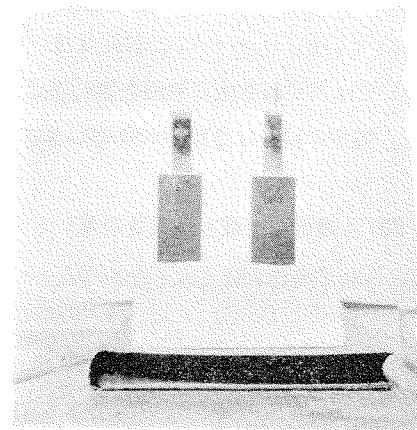
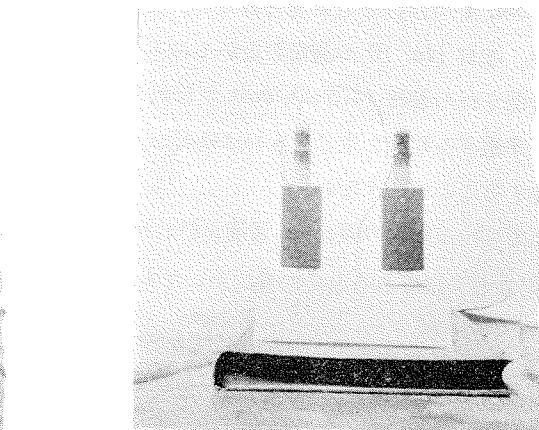
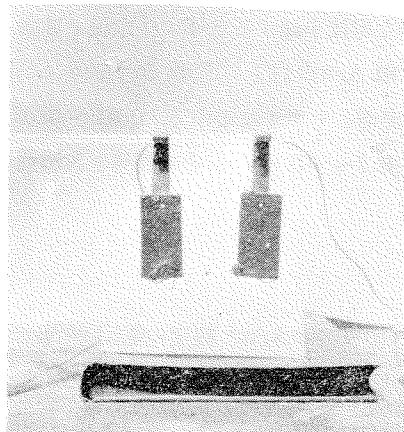
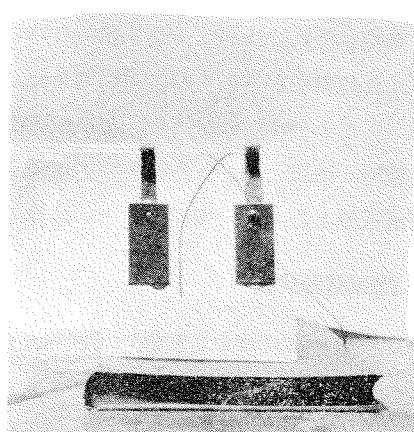
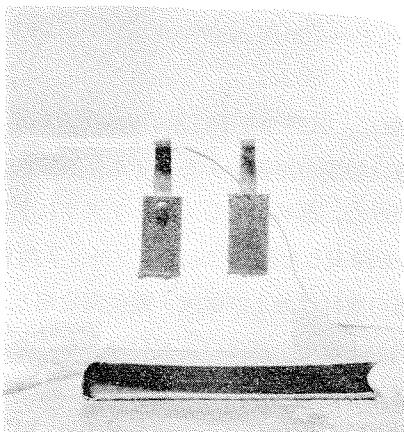
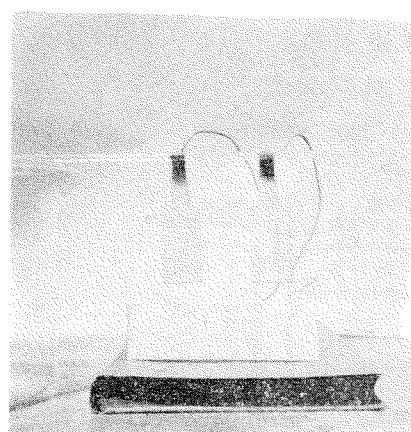
塗装資料は表面は電流量に応じて気泡(水素ガス)の発生付着があるが、浸漬日数の進むにつれて塗膜にふくれを生じ、試料によつてはさびのでたものもある。約 110 日後の表面状況を Fig. 2・27 に示す。

油性ペイント塗膜では No. 1 は全面的にふくれを生じ、No. 2, No. 3 と段々とふくれが少なく

なり、No. 4 ではほとんど見られない。しかし No. 5~No. 10 のものは塗膜を破つて赤さびを生じていた。なお No. 10 の通電のないものも全面的にさびがでていた。したがつて No. 4 のごとく適度に通電されたもの ($1.5 \mu\text{A}/\text{cm}^2$ すなわち $0.015 \text{ A}/\text{m}^2$) ではふくれを生じ塗膜を弱めることがないが、多過ぎる電流を生じたものは塗膜のふくれを促進し、過少の場合は塗膜の欠陥部にさびの発生を防止することができない。

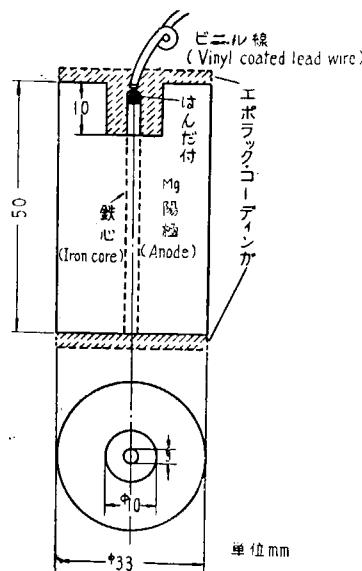
Fig. 2・29 Mg 陽極及び導線取付図
(Mg Anode and fitting of lead wire)

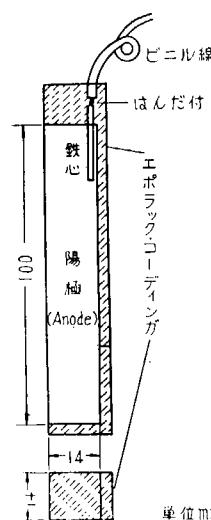
Fig. 2・30 Zn 陽極及び導線取付図
(Zn Anode and fitting lead wire)

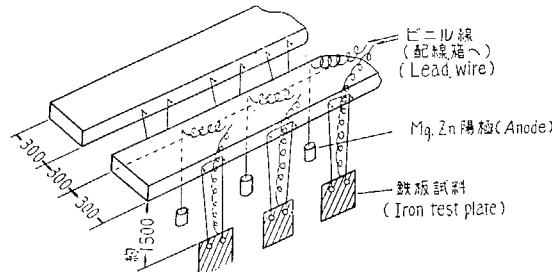
Fig. 2・32 試験場所概要
(Arrangement of painted test plates)

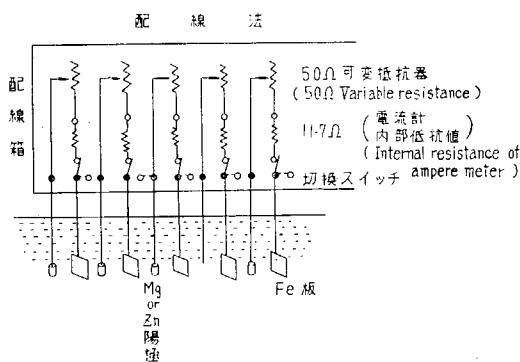
Fig. 2・33 配線法 (Diagram of wiring)

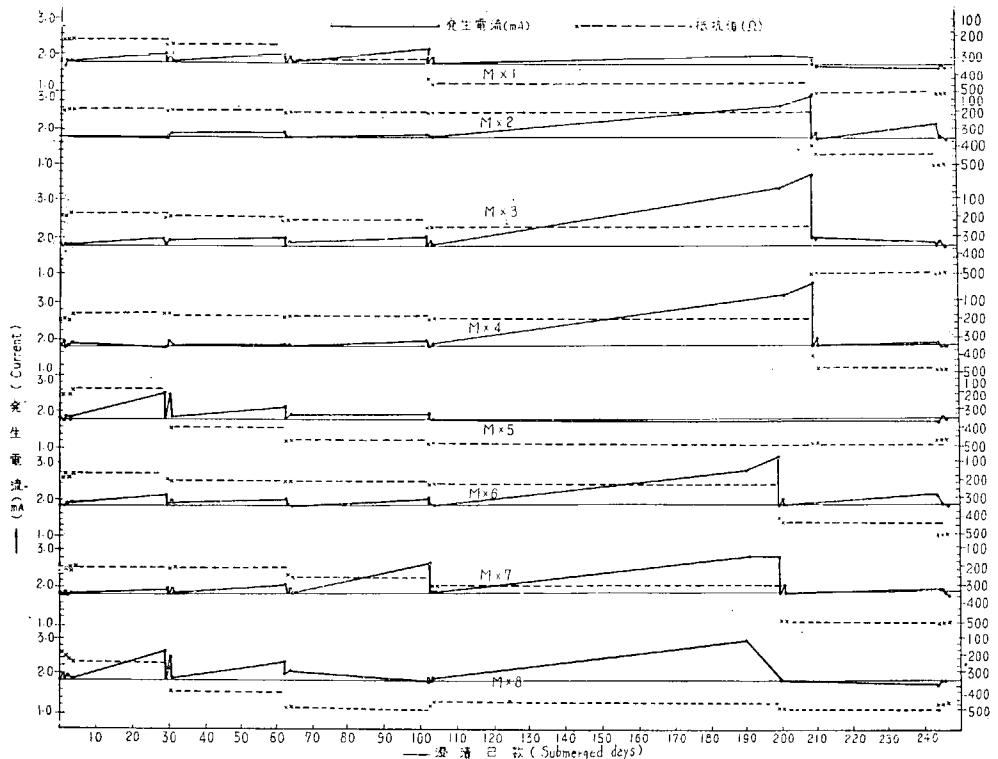
Fig. 2・35 発生電流及び挿入抵抗の変化 ((Mg 陽極使用, 塗残有)
(Variations of current and adjusting resistance relative to time.)

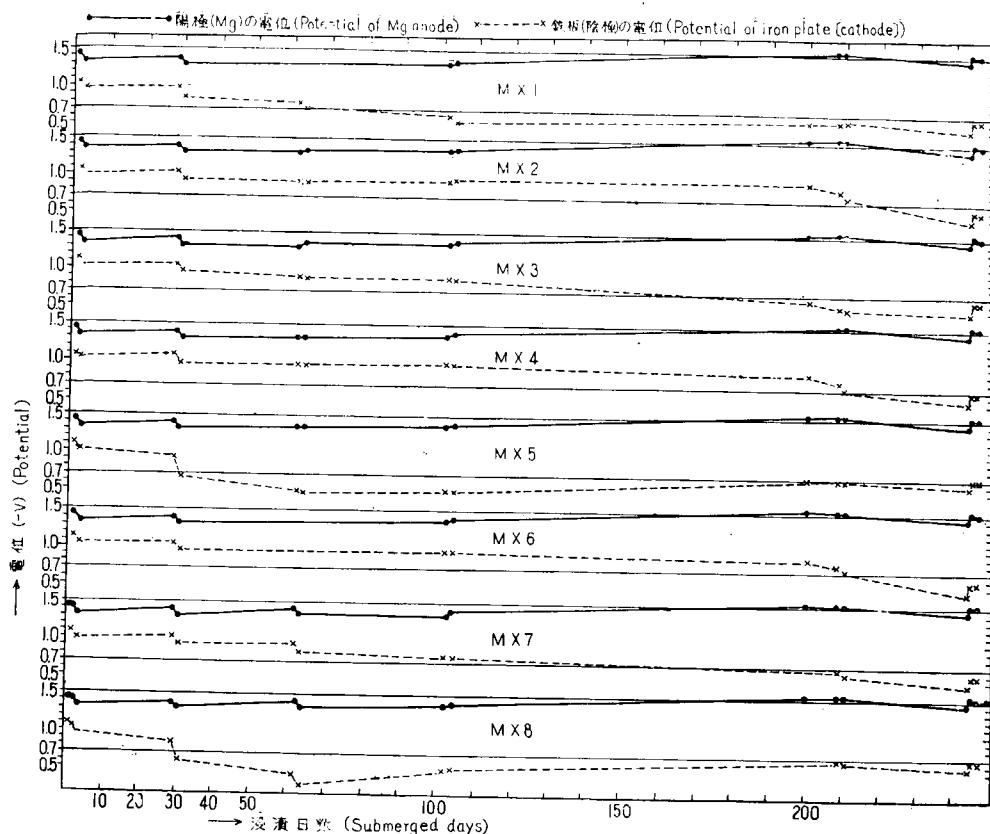
電位の測定は前半、後半において測定器が変つたので、それに原因するが測定値にも変化がみられるようにも考えられる。また中に -0.4 V 近くの値を示したときが相当あり、疑問が持たれたが、それと同時に測定した Mg 陽極の値が -1.5 V 附近にある（たとえば MX6 の 244～246 日目）ことを考えると必ずしも誤りと断定しかねるようと思われる。

Fig. 2・36 電位の変化 (Mg 陽極使用, 塗残有)
Variation of potential. (Mg Anode is used and unpainted part exists)

このように、測定に対して問題があるかもしれないが、この実験の範囲では実験末期は防錆電位の -0.76 V より貴に高い値を示しているのが多かつた。

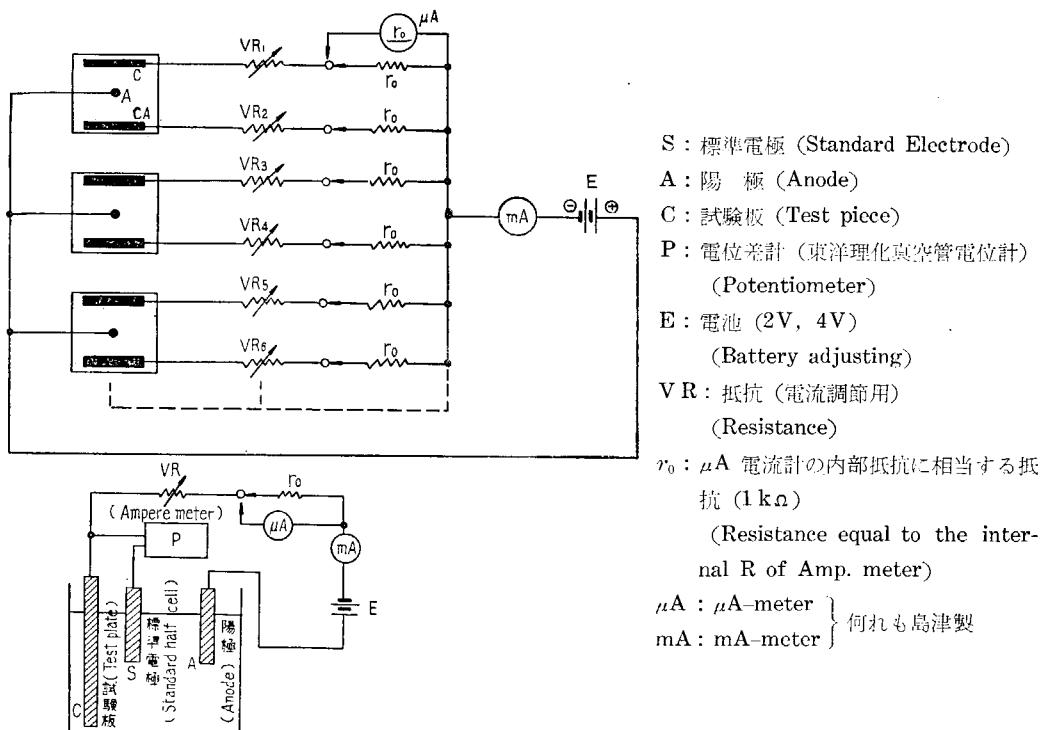
Fig. 2・38 実験装置の回路図 (Circuit diagram of testing apparatus)

実験装置の回路図を Fig. 2・38 に示す。

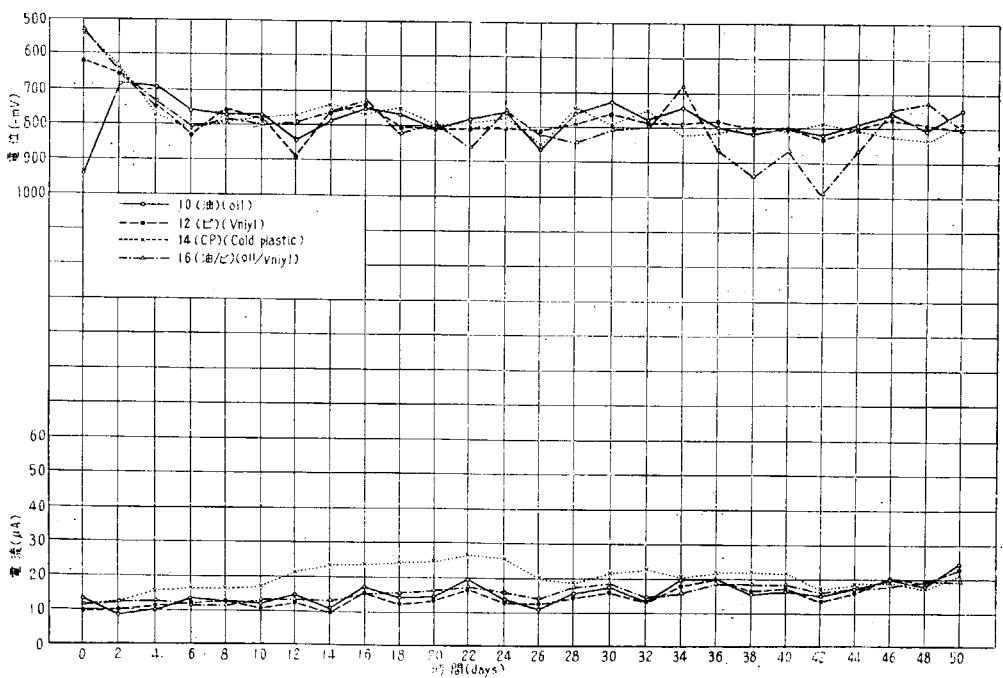
Fig. 2 · 40

に比べてかなり小さい値である。CP で -1200 mV に維持した×試験では所要電流が急激に増加している。これは塗膜が脆化、剝離、脱落して行くために露出鉄面が増加するからと考えられる。○試験板ではピンホールのあき具合によつて電流が著るしく異なる。 $0.1 \mu\text{A}$ 位から数 μA までバラツキが大きい。

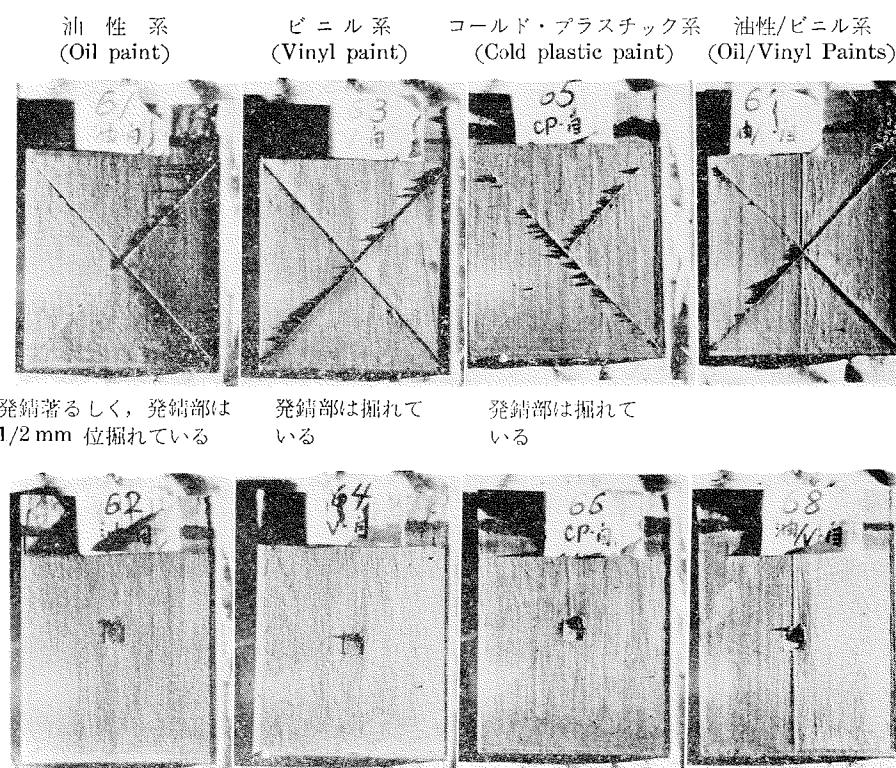
Fig. 2・41 自然放置 No current

浸漬終了後の塗膜の状態の1例を Fig. 2・41~2・45 に示す。塗膜の脆化、膨れ、密着性の低下、剥離、脱落等について調査した。先づ塗料別に述べると

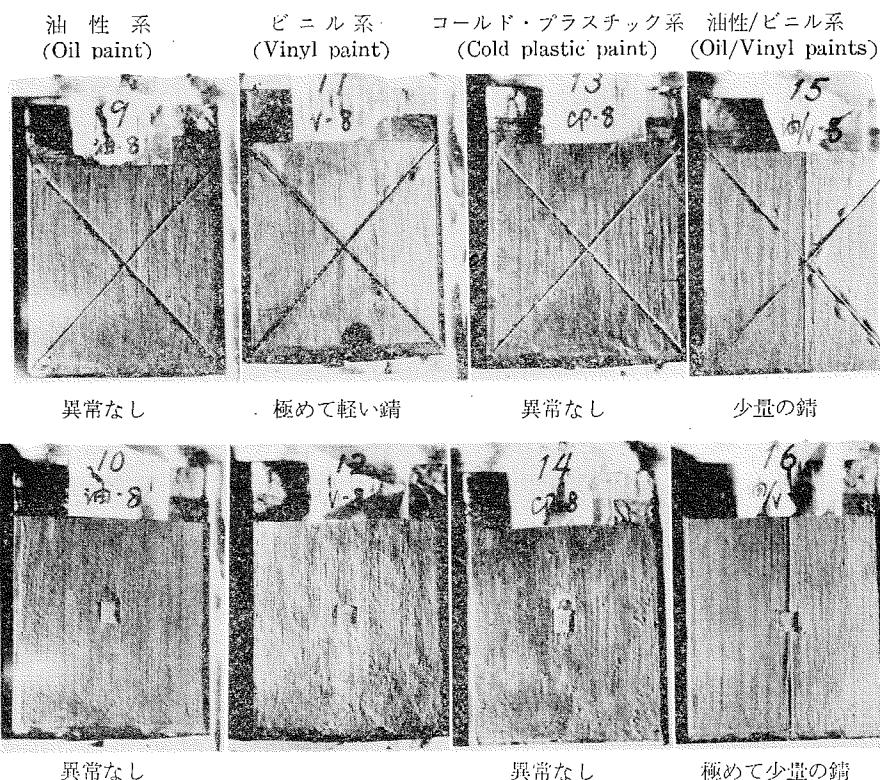
Fig. 2・42 -800 mV

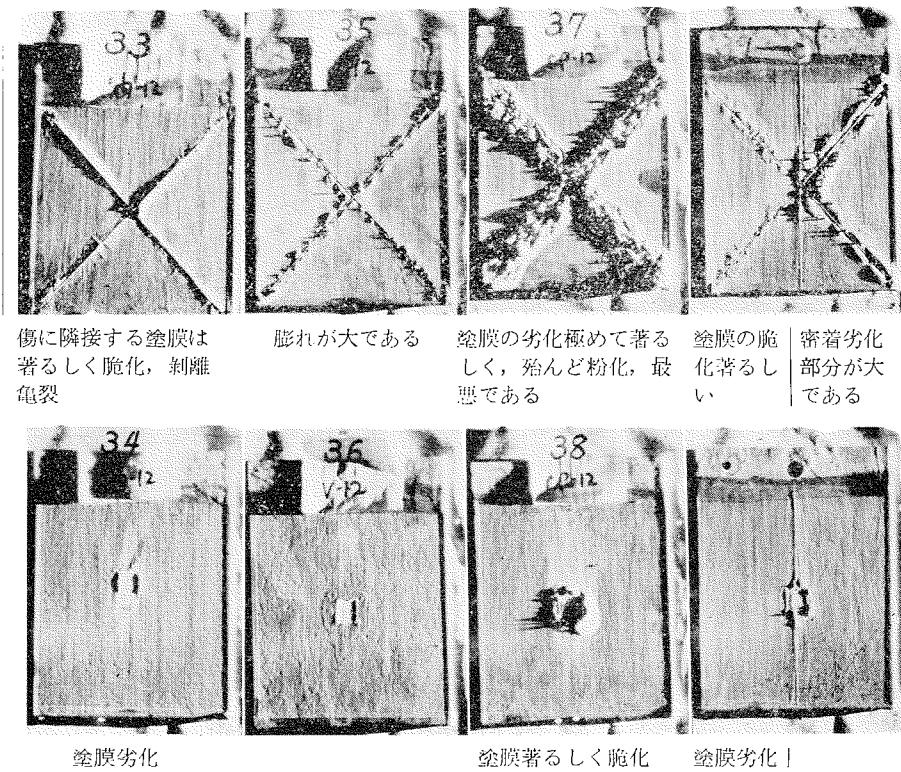
Fig. 2.44 -1200 mV

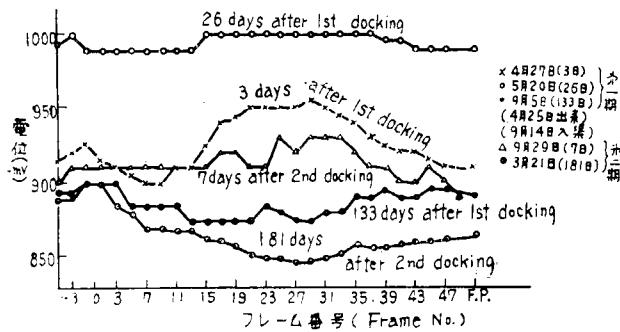
Fig. 2・45 第2鉄栄丸の電位

(1) 船体の電位：船体の電位は硫酸銅電極を使用して計測した。即ち防蝕電位は -850 mV である。第2鉄栄丸では同期間中全船が -850 mV 以下であり、初期には -1000 mV にも達した。空知丸は初期に於ては船尾の Zn 板の影響は約 110 m 離れた船首にまで達し、電位は -900 mV 附近にまで低下した。しかしその後は次第に電位は上昇し、数ヶ月後には船尾附近を除いては電位は防蝕電位より高くなり、5ヶ月目には船尾も防蝕電位より高くなつた。瀬戸丸は工事中一時防蝕電位より高くなつたが殆んど全期間全船が -850 ~ -900 mV に保持された。Fig. 2・45~47 は船体の舷側で外板の水際に沿つて計測した電位であつて、第2鉄栄丸及び瀬戸丸では船尾と船首で大差ないが、空知丸では船尾以外の電位は、かなり高くなつてゐる。Fig. 2・48 及び Fig. 2・49 は船体の船尾及び船首から 1/3 間近の電位の変化状況である。船尾附近の電位

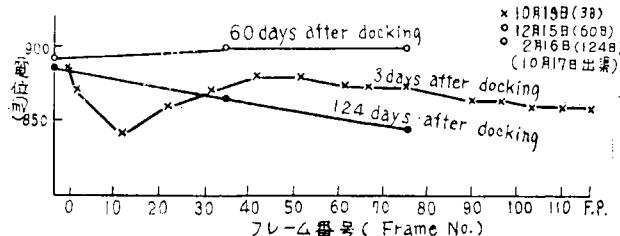
Fig. 2・46 瀬戸丸の電位

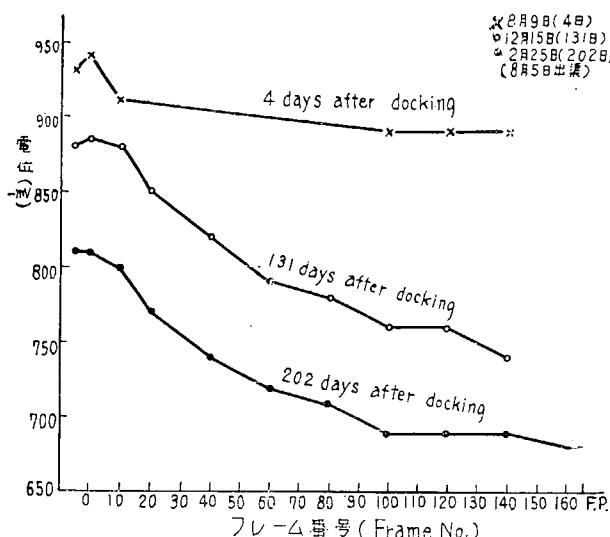
Fig. 2・47 空知丸の電位

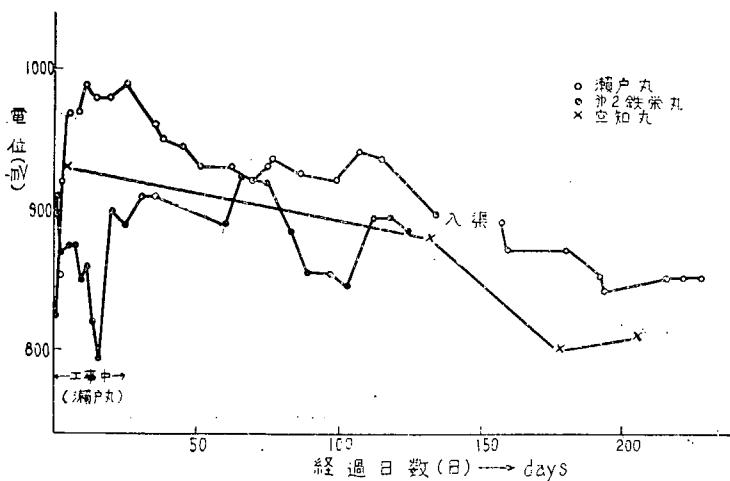
Fig. 2・48 船体の電位 (船尾水際) Potential of hulls (at the stern by W.L.)

の変化は三船共比較的類似しているが、船首に近いところは空知丸の変化が大きい。

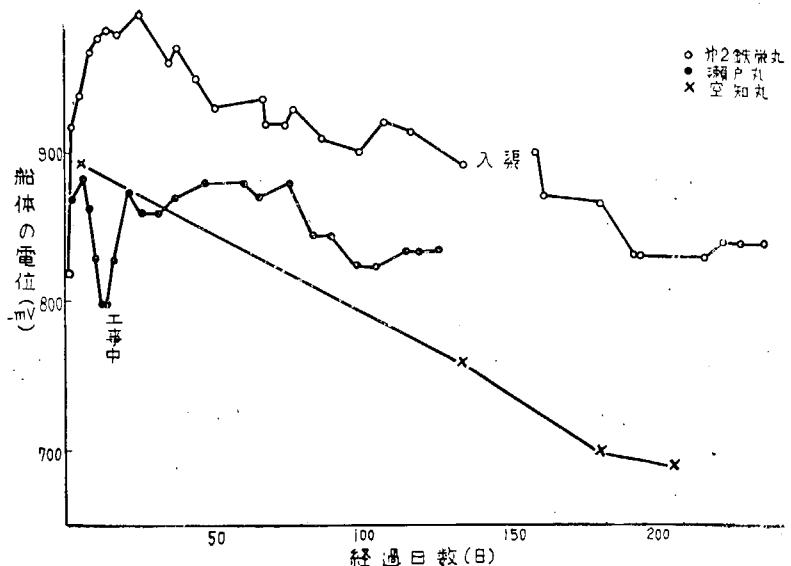
Fig. 2・49 船体の電位 (船首より 1/3 L 付近水際)
Potential of hulls (at 1/3 L from F.P. by W.L.)

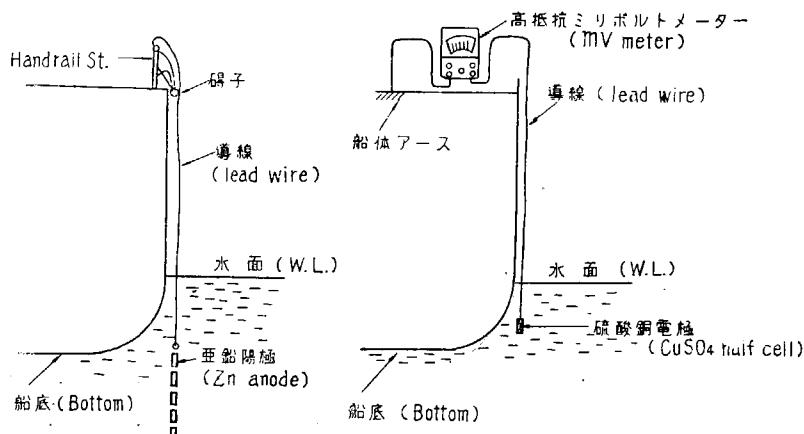
Fig. 2・51 陽極吊下状況

垂下要領と連結方法は Fig. 2・51, Fig. 2・52 に示す通りである。

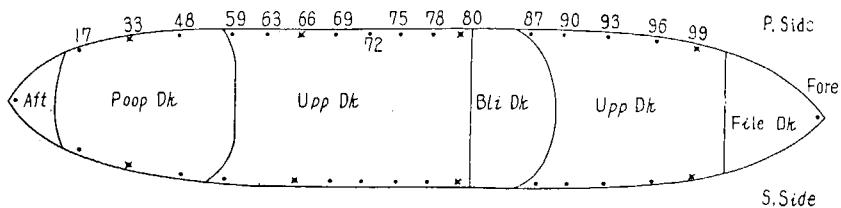
電位測定位置

• 計測点を示す。(34箇所)

* 計測点の中陽極吊下位置を示す

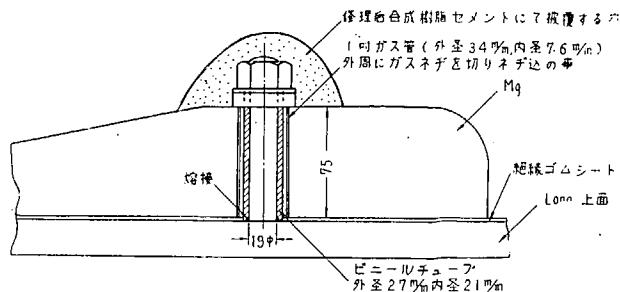
Fig. 3・1 No. 6 T_K. (C) の既設 17LbD 型陽極の加工要領

その工事要領は Table 3・4 及び Fig. 3・1, 3・2, 3・3 の通りである。

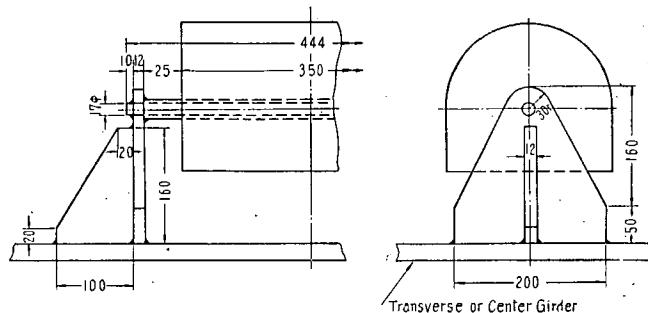
Fig. 3・2 Trns. & Centre Girder 上の陽極取付要領

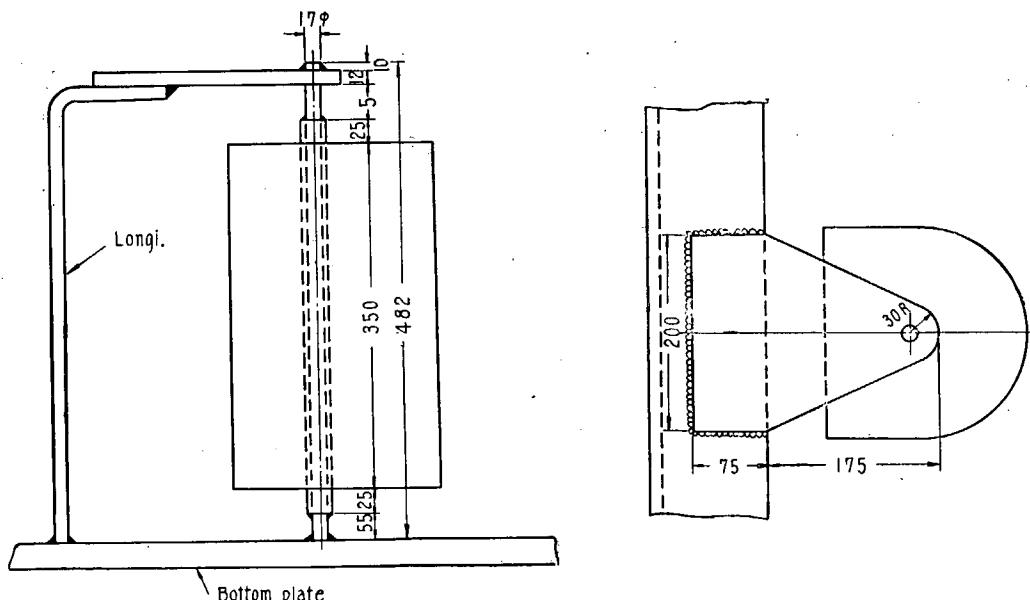
Fig. 3・3 Bottom 上の Mg 陽極取付要領 (1/5)
