船舶の防蝕に関する研究 第 27 研究部会

Further Investigation on the Cathodic Protection of Ship
Hulls The 27th Research Committee

The Report
of the
Shipbuilding Research Association
of Japan,
Tokyo, JAPAN
No. 16
April 1957

Further Investigation on the Cathodic Protection of Ship Hulls

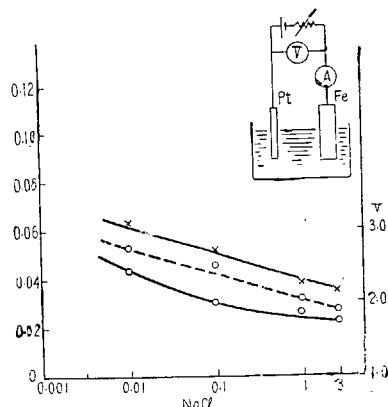
Fig. 4・2

両方法共に水の抵抗が大きいときには検出可能であるが、水の抵抗が減ると共に膜の破れによる差は少くなる。 3% NaCl でこの実験の程度の寸法ではあまり精度はよくないと云う結論になつた。但し完全な塗膜と塗膜の破れた部分との比較を他の影響を受けないように区切つた箇内で行うならば抵抗の変化に伴う電流の変化によつて判定できる可能性が考えられるので、小型模型品を試作することとした。

4-2. Paint-defect-detecting appalatus available on ships was intended, preliminary test were conducted in Laboratory as shown in Fig. 4·2, 4·3, and a model (Fig. 4·4 & 4·5) was constructed tentatively.

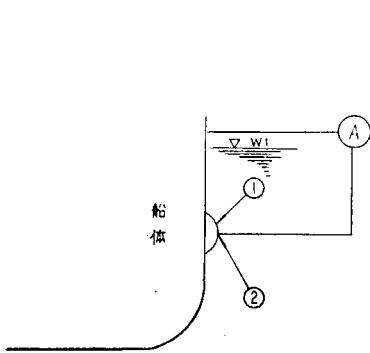
Fig. 4・4

この枠を船底各部に移動させて、各部の状況を比較しながら判定を進めて行くのである。

この枠が他の部分と海水を完全に区切ることができれば、正確な測定ができる筈であるが、実際問題としてはこの程度に応じて精度が落ることになる。

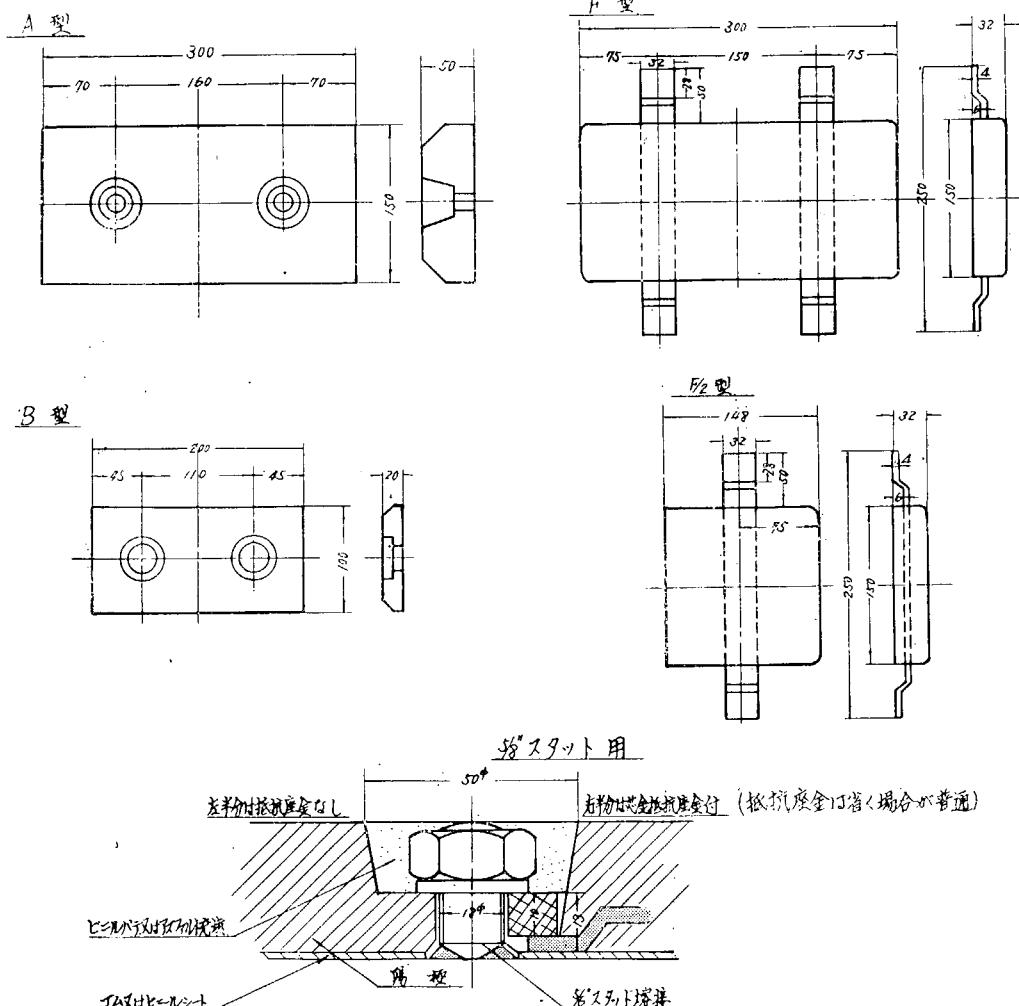
船底外板用 Zn 陽極案

1. 亜鉛の寸法は長さ 300mm, 幅 150mm, 厚さは 25~50mm, (適宜) とし、取付方法は、締付ボルト式 (A型) と、芯金熔接式 (F型) の2種とする。
2. 極めて小型の船舶等、特殊の場合を考慮し、B及 F/2 型を設ける。
3. 亜鉛の純度は当分の間 99.995 % 程度とする。
4. A型、B型、F型、F/2 型の概略寸法はF図に示す通りとする。
5. 第 20 研究部会として提案した C.D.E 型は取り止める。
