日本造船研究協會報告

溶接欠陥の非破壊検査による判定基準と溶接強度との
関連性に関する研究（第2報）

A Study on the Relationship between Weld Strength
and Evaluation Standards of Weld Defects
in Non-destructive Testing (Part 2)

The Report
of the
Shipbuilding Research Association

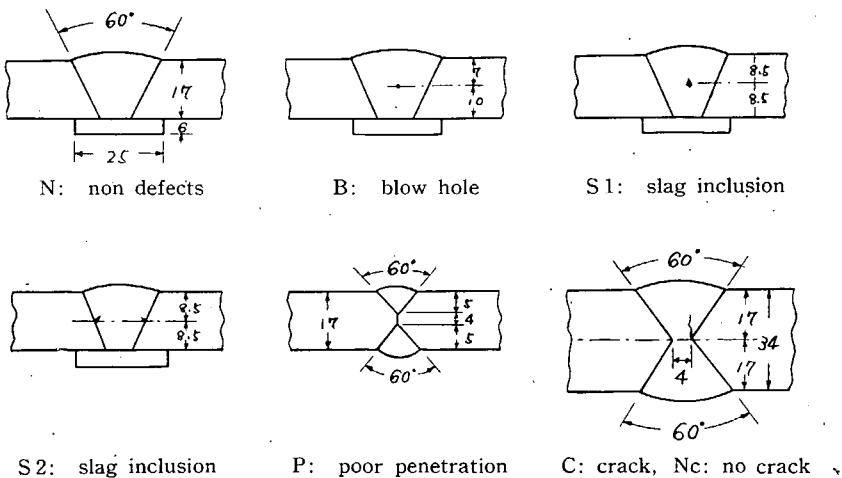
Fig. 1-2 Defects in the specimens and their sign.

欠陥の位置及び試験片マークは Fig. 1-2 に示す。

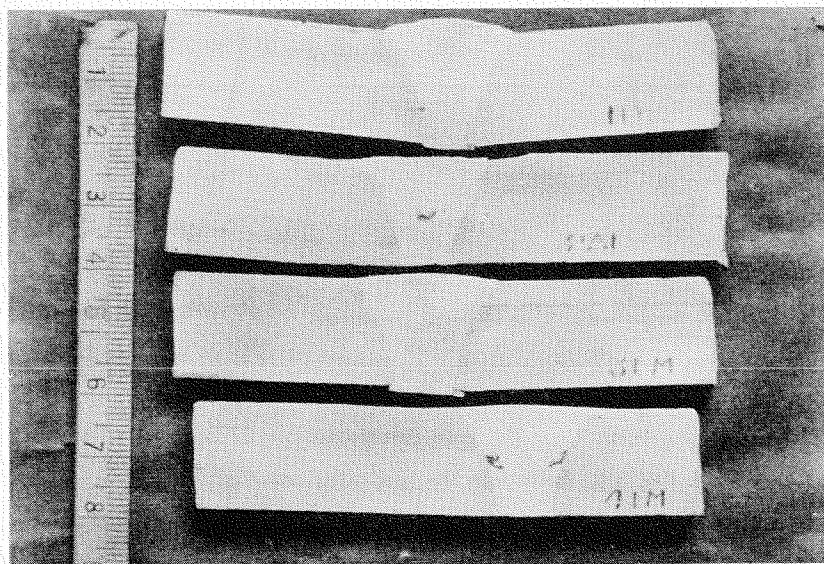
Photo 1-1 Micro-etched cross section of welded specimen having artificial defects of slag line.

Photo. 1・1 に欠陥の状況を示す。Photo. 1・2 は引張試験後の破断状況を示したものである。

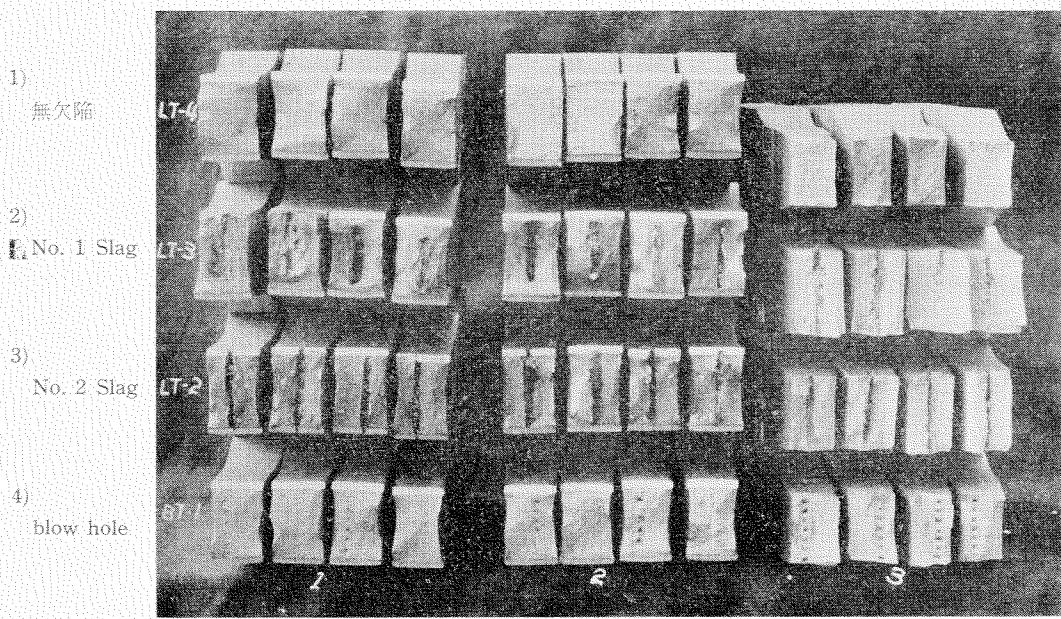
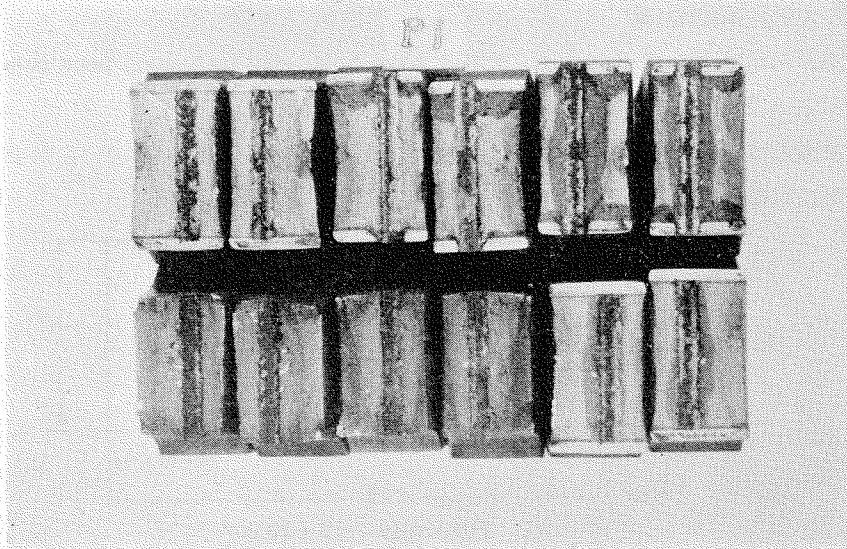
2 mm ずれた位置に切欠を有するもの
中央部切欠を有するもの
切欠のないもの

2 mm ずれた位置
中央部切欠
切欠のないもの

Photo 1-2 Macroscopic photograph of fractured surface.

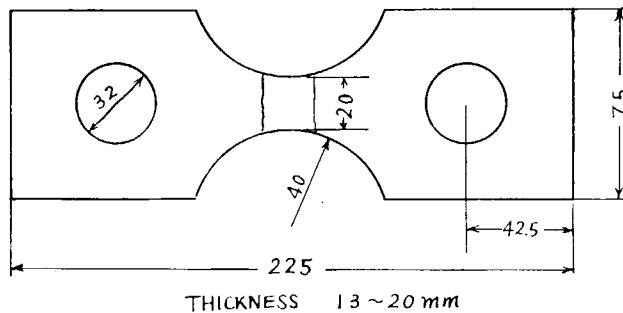
Fig. 1-3 大型引張衝撃試験片

試験片形状は Fig. 1・3 に示す。欠陥は blow hole, slag inclusion, poor penetration とし、欠陥作成法は Fig. 1・1 と同様である。

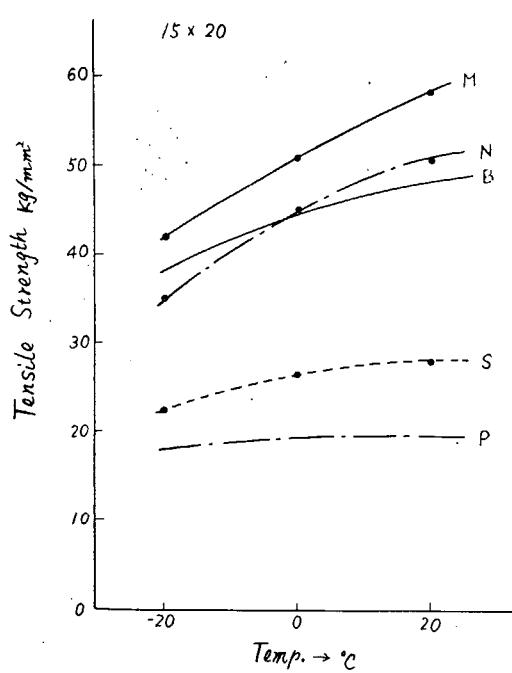
Fig. 1.4

欠陥の種々は母材、無欠陥(1級) blow hole (4~5級), poor penetration, slag inclusion (6級) 等のものとして作成し大型引張衝撃試験を行つた。試験温度は +20, 0, −20°C の 3 点とした。試験結果は Fig. 1・4, Fig. 1・5 に示す。Fig. 1・4 は 15 mm 板厚を用いた場合で、Fig. 1・5 は 20 mm を用いた結果である。

Fig. 1・4, Fig. 1・5 の試験結果より、母材が引張破断吸収エネルギーが大で、次に無欠陥, blow

hole, slag inclusion, poor penetration の順に吸収エネルギーは低下している。しかし Fig. 1・4, Fig. 1・5 に於いて母材, 無欠陥, poor penetration の吸収エネルギーの値は板厚に対する差は現われていないが, blow hole に就いては差が認められる。これは内部の欠陥が同一数であつても板厚が異なる為め、破断面積に対する欠陥面積の比が違う為と考えられる。

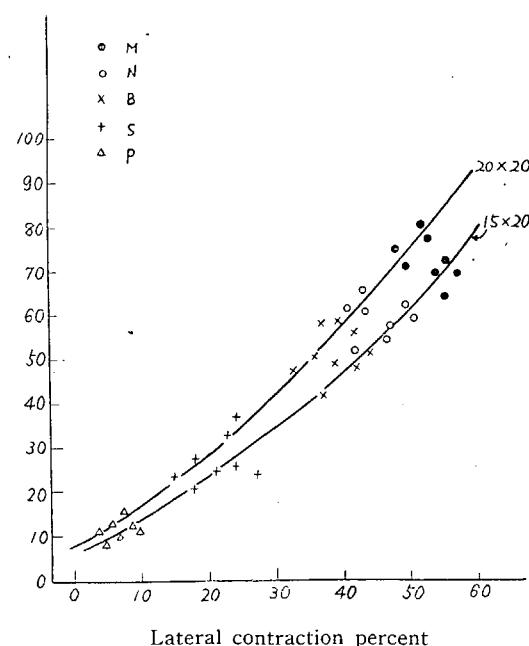
Fig. 1.7 The results of impact tension tests.

この結果から、破断面収縮率は blow hole, 無欠陥の差は若干有るが大差は認められない。slag inclusion, poor penetration 等について非常に少い。参考迄に吸収エネルギーと欠陥度数で現わした結果を Fig. 1・7 に示す。欠陥度数とは次式により計算される。

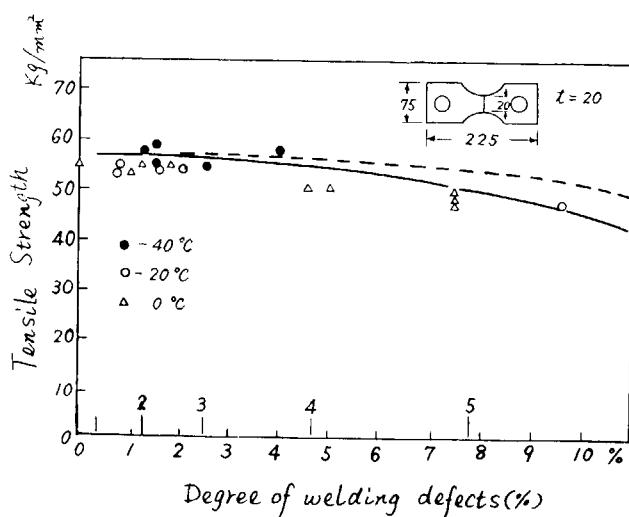
--- は有効断面積に対するもので O. Mass によればこれは一定になる筈であるが僅か欠陥度が大となれば低下する

Fig. 1-8 溶接部欠陥度と静的強度

又欠陥度数が 30% 程度以上になると吸収エネルギーは平行に近くなる。Fig. 1・8 は欠陥と静的強度の関係、Fig. 1・9 は欠陥と吸収エネルギーの関係である。又 Fig. 1・10 は断面収縮率を欠陥に対して plot したものである。

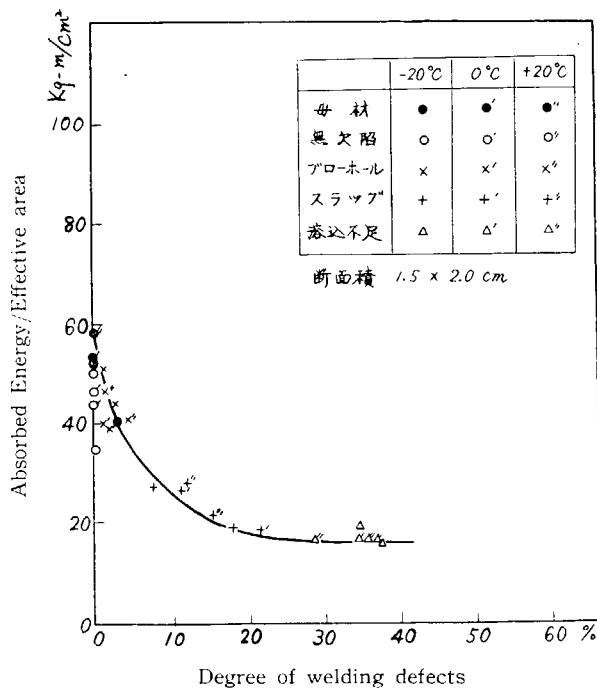
Fig. 1-9 各種欠陥の破断に要するエネルギーに対する影響

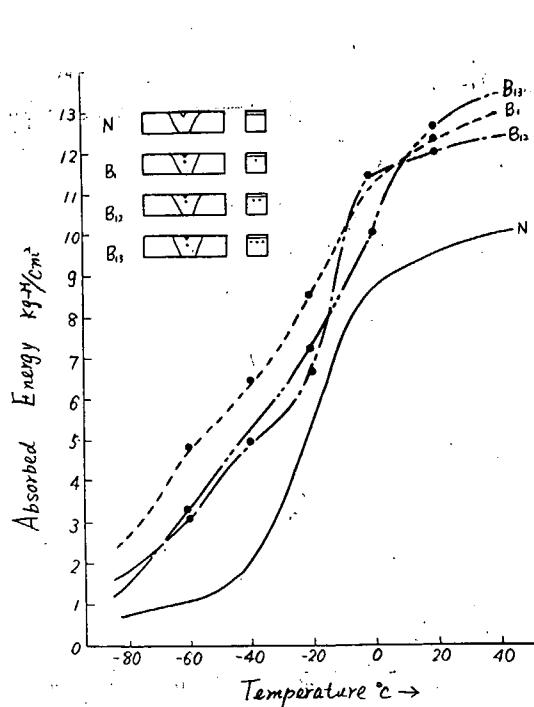
Fig. 1.13

切欠直下に blow hole 欠陥を包含している試験片に於いて blow hole の数の増加と遷移曲線の関係を求めた結果が Fig. 1-13, 1-14, 1-15, 1-16, 1-17 に示す。

この結果より、無欠陥の試験片について求めた遷移曲線と欠陥包含している場合の遷移曲線を比較すると、無欠陥の遷移曲線が低く現われている。

又欠陥 1 ケの場合と 3 ケ, 6 ケの場合との吸収エネルギーの差は若干有るが、試験誤差範囲内に有る様に思われる。すなわち、衝撃時に亀裂が発生し、亀裂が進展する時 blow hole によりさまたげられる為に、無欠陥の場合に比較して吸収エネルギーが大となる傾向にある。

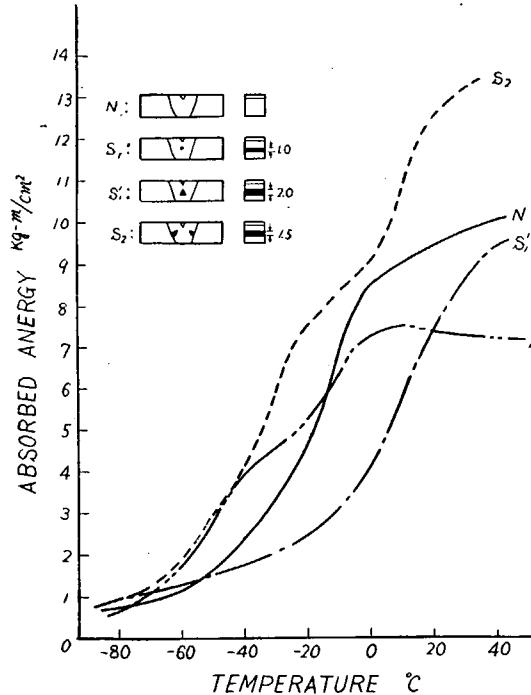
Fig. 1・21

次に slag inclusion, poor penetration の欠陥を有する溶接部と衝撃強度の関係に就いて試験を行つた結果を Fig. 1・21, 1・22, 1・23 に示す。この試験結果に依れば、無欠陥試験片の遷移曲線よりも、slag inclusion, poor penetration を有する場合のそれは低く、又吸収エネルギーは大きい影響を受け、slag inclusion の場合は poor penetration よりも遷移曲線が高くなる傾向に現われている。Fig. 1・24 は上記試験結果より JIS 6 級に該当する blow hole, slag inclusion, poor penetration が無欠陥の場合と比較して差が有るかどうかを検討した結果で有る。無欠陥の場合よりも blow hole は良く、次に slag inclusion, poor penetration の順である。

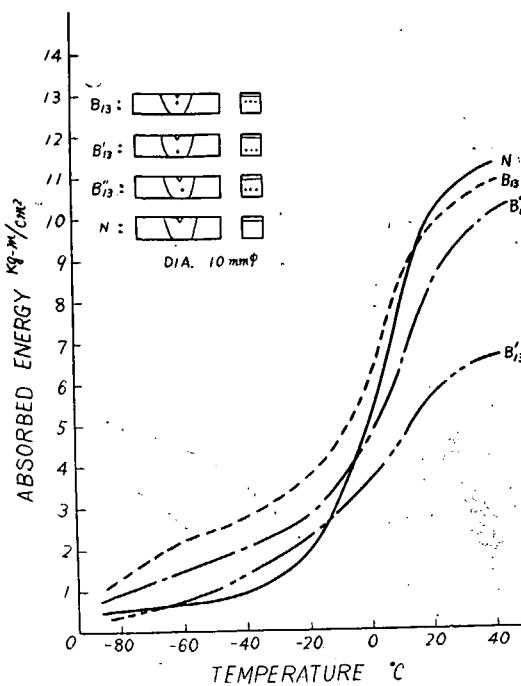
Fig. 1·26

大型曲げ衝撃試験も小型曲げ衝撃と同様に、切欠直下に欠陥を有する場合と 10 mm 離れた場合とに就き衝撃吸収エネルギー値と欠陥数等につき試験を行つた。試験結果は試験片内に 1 ケ blow hole が有り、且つ欠陥の位置が異なる。又 Fig. 1-26, Fig. 1-28 は、夫々の数が 2, 3 個に増加した場合の遷移曲線を示す。

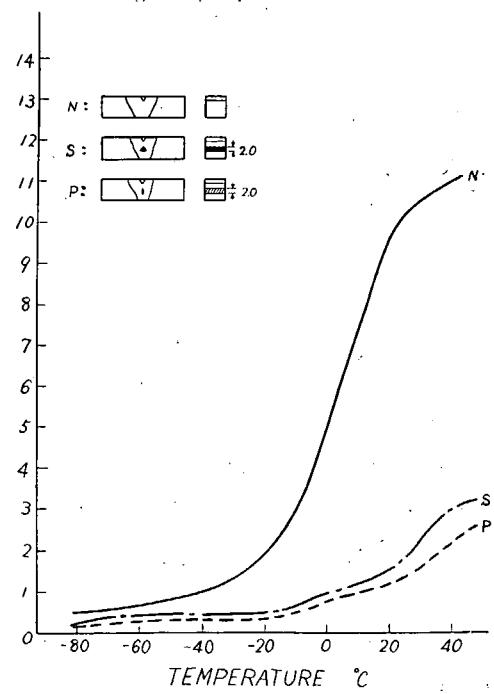
Fig. 1·29

Fig. 1-29 に slag inclusion, poor penetration の欠陥を包含せしめた場合の遷移曲線を示した。

以上の試験結果によると blow hole が熔接部に欠陥として包含されている場合は無欠陥よりも吸収エネルギーが増加しているが、slag inclusion, poor penetration 等の欠陥を有している時は逆に吸収エネルギーが非常に低下している。

これは小型衝撃試験の場合と同様に blow hole は亀裂進展の arrestor となり、鋭い切欠として動かない事と考えられ、slag inclusion, poor penetration は鋭い切欠として考えられる為め亀裂進展を促進さすものと考えられる。

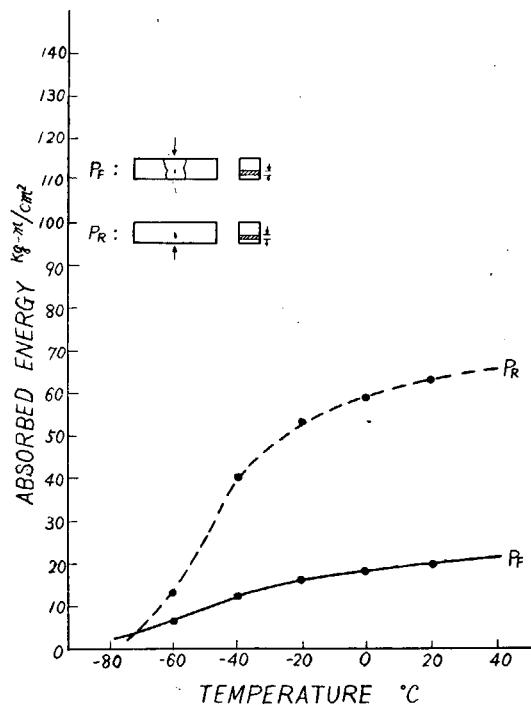
次に大型曲げ衝撃試験片を用い、切欠が無く欠陥の poor penetration が Tension side に有る時と Compression side に有る時に吸収エネルギーに及ぼす影響に就いて試験を行つた。この結果を Fig. 1-30 に示す。すなわち、曲げ衝撃試験に於て欠陥位置が Compression side に有る時は吸収エネルギーは大となるが、Tension side に有る場合は吸収エネルギーは 1/3 倍以下に低下する。

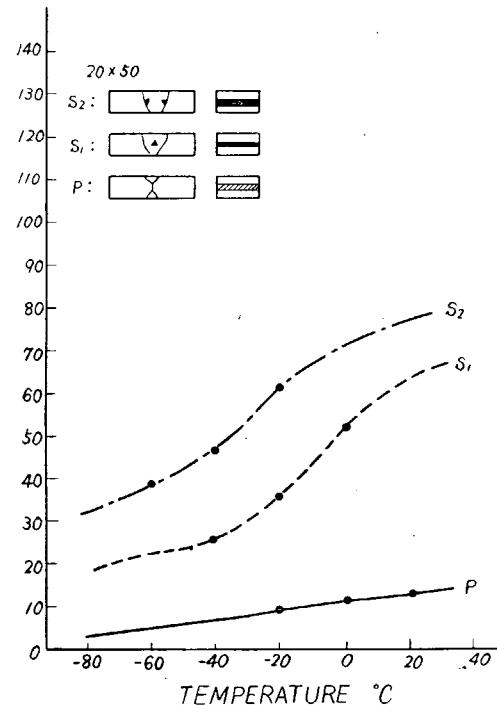
Fig. 1-31 の試験結果は 15(板厚) × 50(巾) の超大型曲げ衝撃試験片による衝撃試験結果であるが、この結果からも、slag inclusion を含む場合が poor penetration の場合よりも吸収エネルギーが大で、且つ slag inclusion が 1 個のものよりも 2 個のものの方が大である。これは衝撃荷重をかけた際に亀裂の発生点が同時に 2 点で起り、亀

裂進展も2個所有する為全吸収エネルギーは1個の欠陥に比較し増加するのではないかと考えられる。

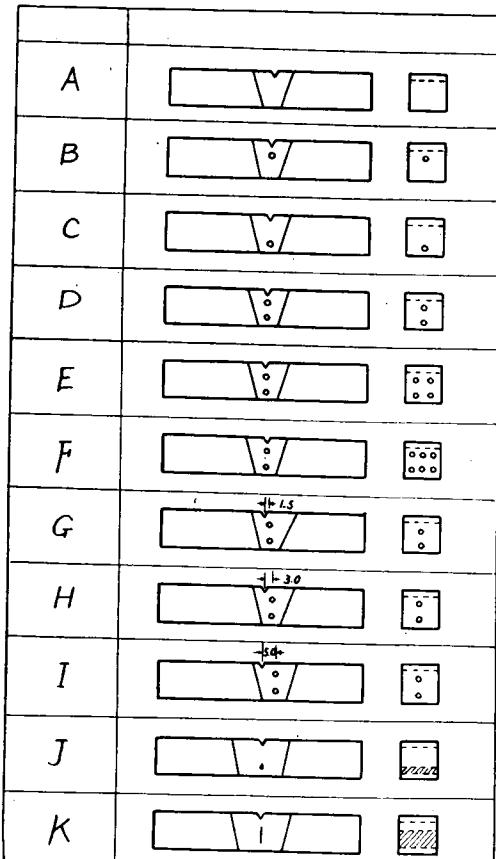
標準シャルピー試験機と同型の刃形および受台を有する治具をアムスラー万能試験機にとりつけ、Fig. 1-37 に示すような各種欠陥を含んだ標準型シャルピー試験片を使用して静的曲げ試験を行い、荷重と歪みとの関係を求めた。これから吸収エネルギーを算出した。最大荷重点までの吸収エネルギーを亀裂を発生させるに要するエネルギー (E_I)、その後の吸収エネルギーを亀裂の進展に要するエネルギー (E_P) と考えて、欠陥がこの両者にどのように影響するか、また全体の吸収エネルギー (E_T) が欠陥の種類によつてどのように変化するかも調べた。いずれもあまり明らかな傾向は示していないようである。強いて傾向を求めるごとくであろう。

Fig. 1-37 Included defects in bending test piece

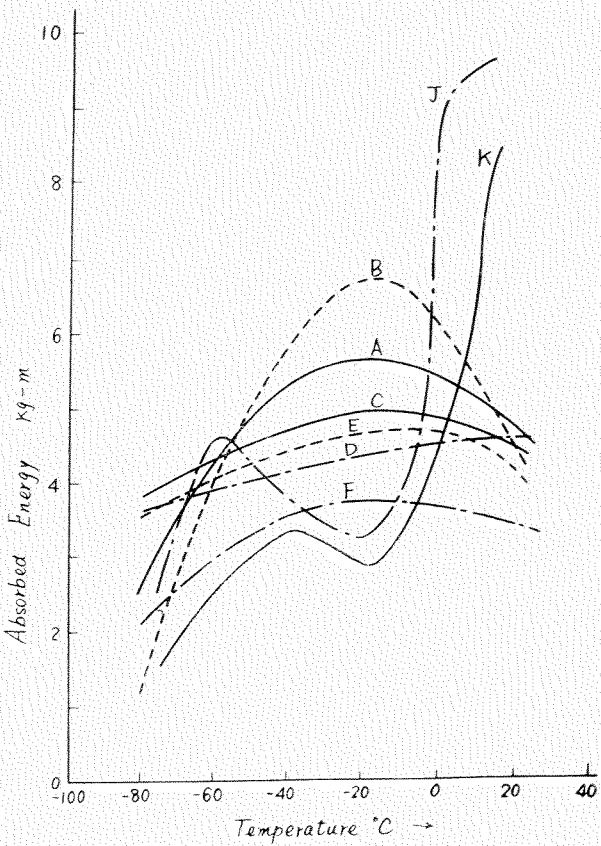
亀裂進展エネルギー E_P は Fig. 1-38 に示すように、一つの例外 B-series を除いては、一般に高温の靱性域における E_P は blow hole のある方が無欠陥材より少ないので反し、低温の脆性域における E_P は blow hole のある方が無欠陥材より多くなつてゐる。これは脆性域になると一旦進展

し出した亀裂は連続体であれば停止することなく進むのに反し、欠陥材のように不連続体であると一旦この欠陥で停止し、ここからさらに亀裂を発生し、それが進展し出して全体の破壊が生じるというような過程をとるためであろう。slag inclusion や poor penetration を含む試験片が低温側で異常に高い E_P を示すのもこのような現象が現われているのであろう。またこの両者は高温側でも他のものに比べて異常に高い E_P を示しているが、これについては欠陥が試験片の全巾にわたって通つており、丁度 2 枚板のような形になっているので、拘束が少なくなり横収縮が十分にできるためではなかろうかと考えている。切欠と孔とがずれてい場合は、いずれもあまり明瞭な傾向は認められない。

Fig. 1-38 The required energy of the propagation of crack in bending tests. (E_P)

切欠のすぐ下に blow hole のあるもの (B-series) は E_I が少ないので、吹き出しが切欠からかなり離れたところにある C-series の E_I が多い。すなわち亀裂発生源 (今の場合切欠) の近くにある欠陥は亀裂の発生を助長せしめ、 E_I を減少せしめる。また blow hole の数が少々増してもその位置が同じところであれば E_I はそれほど変化しない (D, E, F series)。しかるに slag inclusion や、とくに poor penetration などがあれば E_I はかなり大きく減少する。これは試験片の大きさに比して欠陥の大きさが大きすぎたことによるのであるが、poor penetration の場合にはその先端の曲率半径が小さいため応力集中の度が大になり、切欠の底における応力集中とこれが相干渉して互にその集中度を増大し合つてることが原因となつてゐるのである。また欠陥が切欠底から少しずれていても Fig. 1-38 に示すように E_I は余り変化しない。

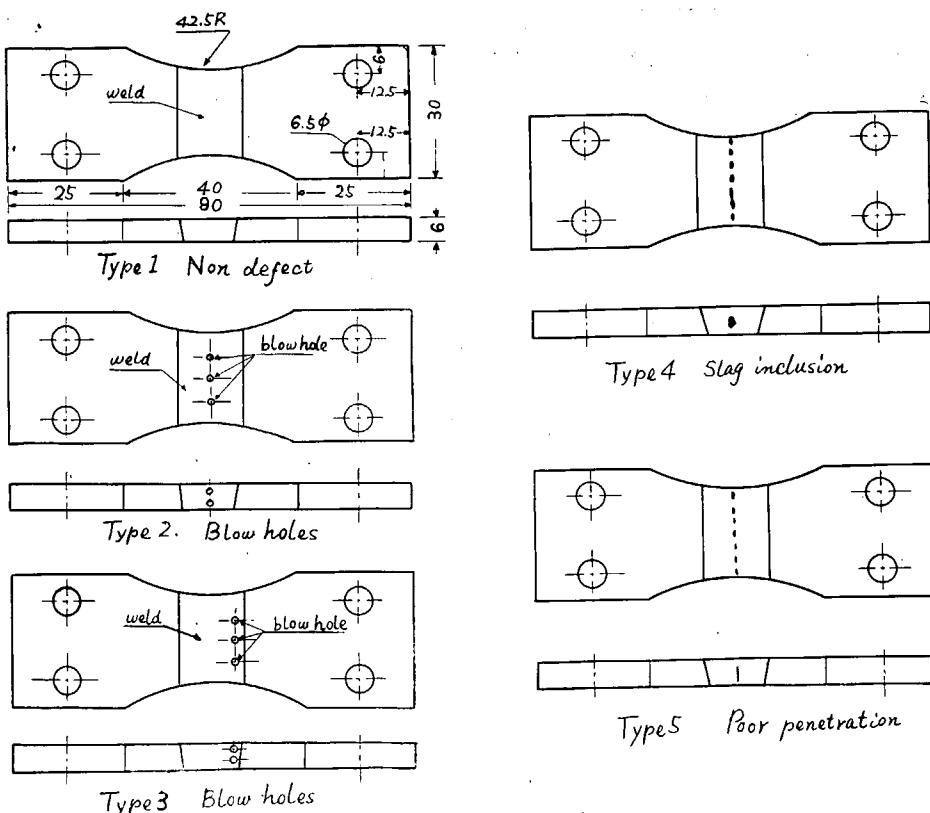
欠陥の種類と疲労強度との関係を求めるため, Fig. 1·39 に示すような無欠陥継手 (Type 1 試験片), を含んだ継手 (Type 2, 3 試験片), slag inclusion のある継手 (Type 4-試験片), poor penetration のある継手 (Type 5 試験片) の 5 種につき疲労試験を行つてある。Type 2 と Type 3 との試験片の相異は blow hole の位置が異なること——すなわち図示したごとく Type 2 試験片は溶接部の中央に blow hole があるのに対して、Type 3 の試験片は溶接部近傍にそれがあること——である。このように位置を変えたのは、無欠陥溶接部継手の疲労試験を行つて疲労破断を生じる場合、一般に疲労破断を生じる場所は、硬度および組織等の変化による冶金切欠が存在する熱影響部近傍であるから、この冶金的切欠と blow hole による機械的切欠の干渉が、blow hole の位置によつてどの程度生じるかを見るためである。

Fig. 1·39 Included defects in the specimen of fatigue tests pieces.

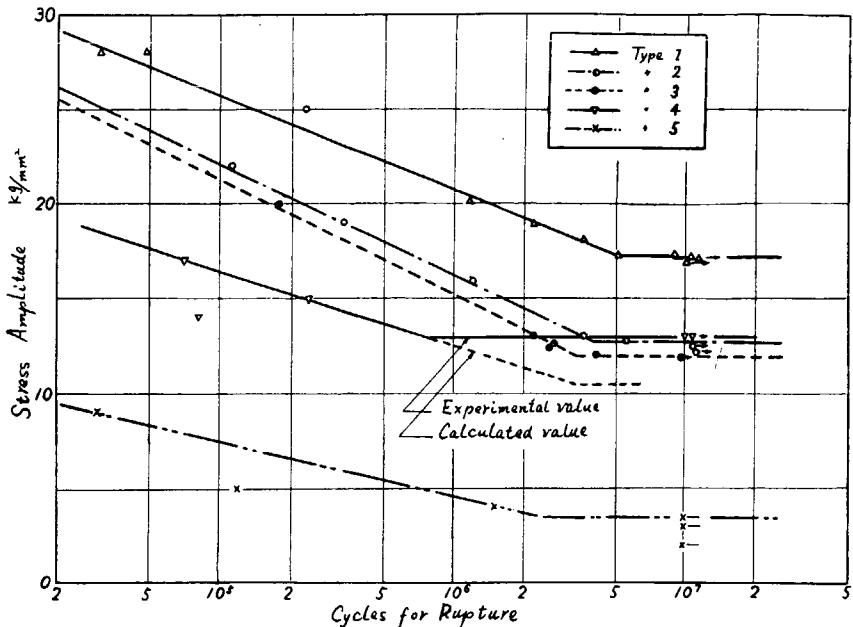
実験結果は Fig. 1·40 に示すごとくである。図より明らかなごとく無欠陥継手に比し、各種欠陥を

Fig. 1-40 S-N diagrams of specimens, containing 5 sorts of defects.

包含している継手の疲労限度は相当低下する。すなわち、繰返し負荷を受ける溶接継手においては、欠陥のために生じる強度低下の度合は静的な負荷を受ける場合のそれに比して著しい。静的負荷を受ける場合には欠陥の端部に応力集中を生じても、その応力値が降伏点を越すと塑性変形を生じてしまつて、応力集中の危険性がかなり緩和されるが、これに反して、疲労の場合には塑性変形等による応力集中度の緩和等の現象が期待出来難く、欠陥端部における応力集中に非常に危険なものとなる。故に甚しい応力集中を生じるような曲率半径の小さい先端をもつ欠陥は疲労強度を非常に低下させるものと思われる。事実図に示されているように欠陥先端の曲率半径が小さい（この実験における曲率半径は大体 0.1 mm と推定される）。poor penetration は疲労限が非常に低くなつている。

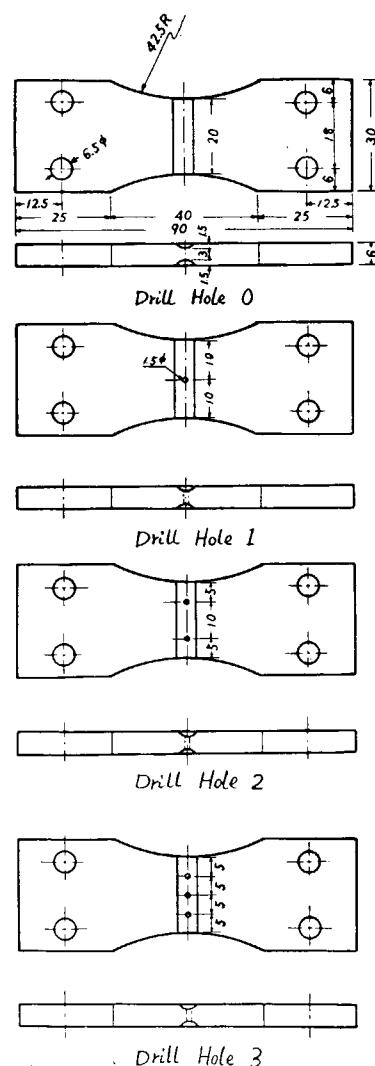
さらに欠陥の集中程度が、疲労限にどのような影響を与えるかを見るため Fig. 1-41 に示すように孔の数を 0, 1, 2, 3 ケと変えた試験片についても実験を行い Fig. 1-42 に示すような結果を得た。孔数 3 ケの試験片は表面状態が悪くデーターがちらばり疲労限を求めることができなかつたが、0, 1, 2 ケの場合のそれは 21 kg/mm^2 , 19.3 kg/mm^2 , 16 kg/mm^2 であった。これらの試験片の孔縁における応力集中率を簡単な仮定をおいて求めてみると、孔 1 ケ、2 ケの場合それぞれ 1.11, 1.35 となり、孔 0 の場合の疲労限をこれらの値で除すと、 $21/1.11=18.9 \text{ kg/mm}^2$,

Fig. 1-41 The fatigue test piece containing one, two, and three of blow holes.

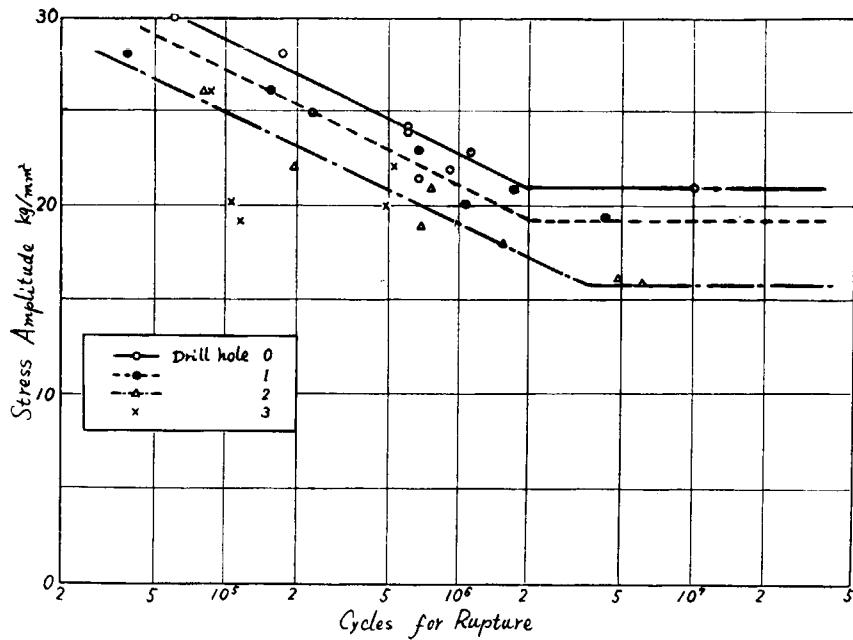
Fig. 1.42 The relation between the fatigue strength and the number of blow holes.

$21/1.35=15.5 \text{ kg/mm}^2$ となり大体近い値となる。すなわちこの程度までの孔の密度であれば、密度の大になるほど応力集中率は大になり、ほぼこの率に比例して疲労限が低下する。しかしこれらの実験において興味のあることは破断が孔の部分に生ぜず、孔より熱影響部寄りの所を通っていることである。これについては熱影響部の冶金的切欠と孔との相互干渉が原因となつているものと考えている。なお、孔が4ヶになれば孔の部分で切れ疲労限が孔1ヶの場合と同程度にまで上昇するような傾向を示す実験データーも得られているが、これについては更に補足実験も行い検討を加えてゆくつもりである。

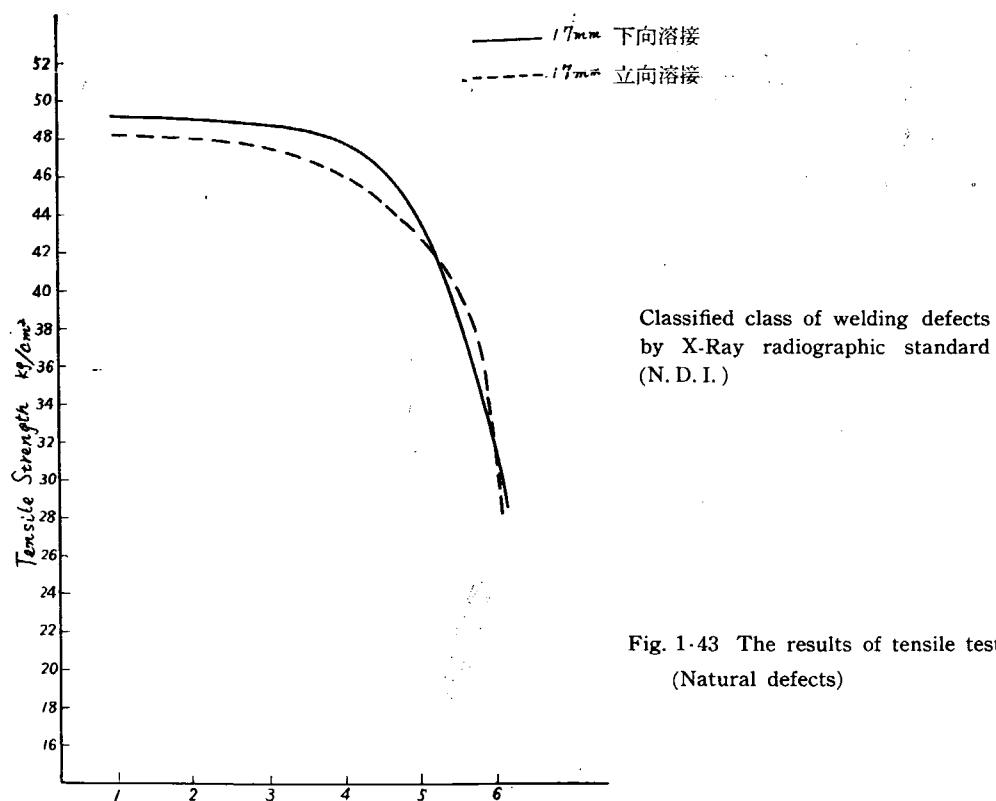
Fig. 1.43 The results of tensile tests
(Natural defects)

Test were made on welds containing artificial and natural defects, with the results as indicated by Table 1.2, Fig. 1.4, 1.5, 1.8, 1.43 and 1.44. According to these results, for a small value of defectiveness in relation to tensile strength, that is, up to the JIS Class 3 of defectiveness, or up to 1% area ratio, any harmful influence is hardly observable. Beyond this limit of defectiveness, the influence becomes evident, reducing the strength at a relatively high rate. Moreover, tensile strength in relation to effective area also tends to full, as defectiveness increases.

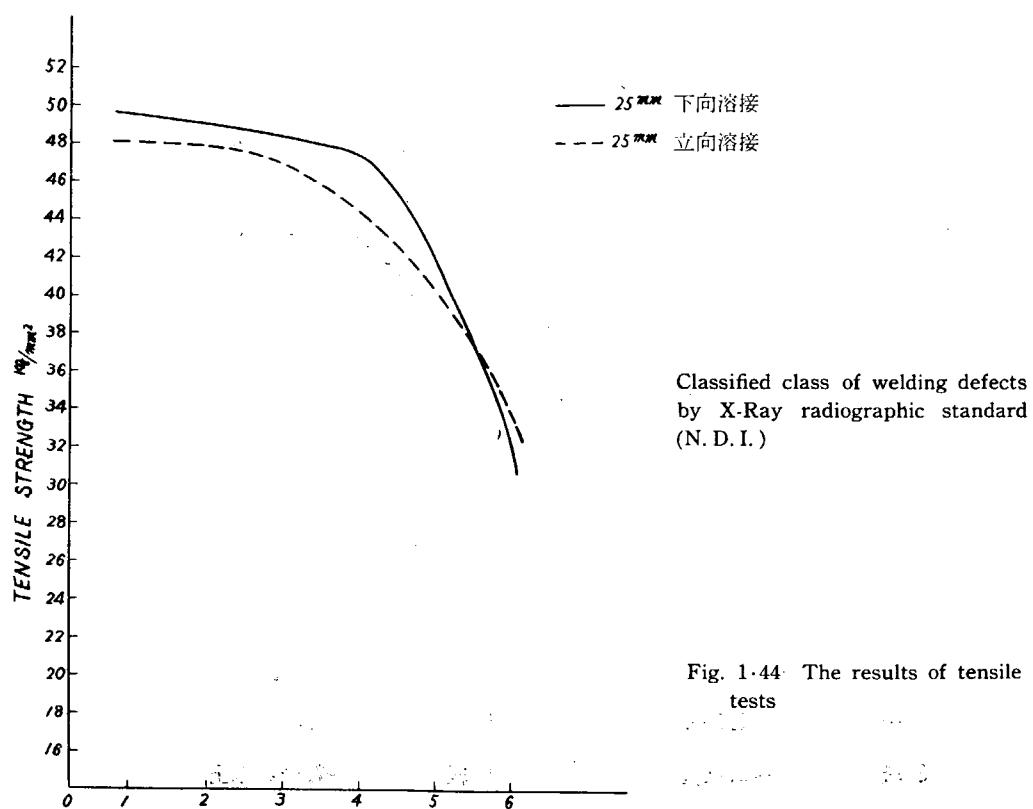
Fig. 1.44 The results of tensile
tests

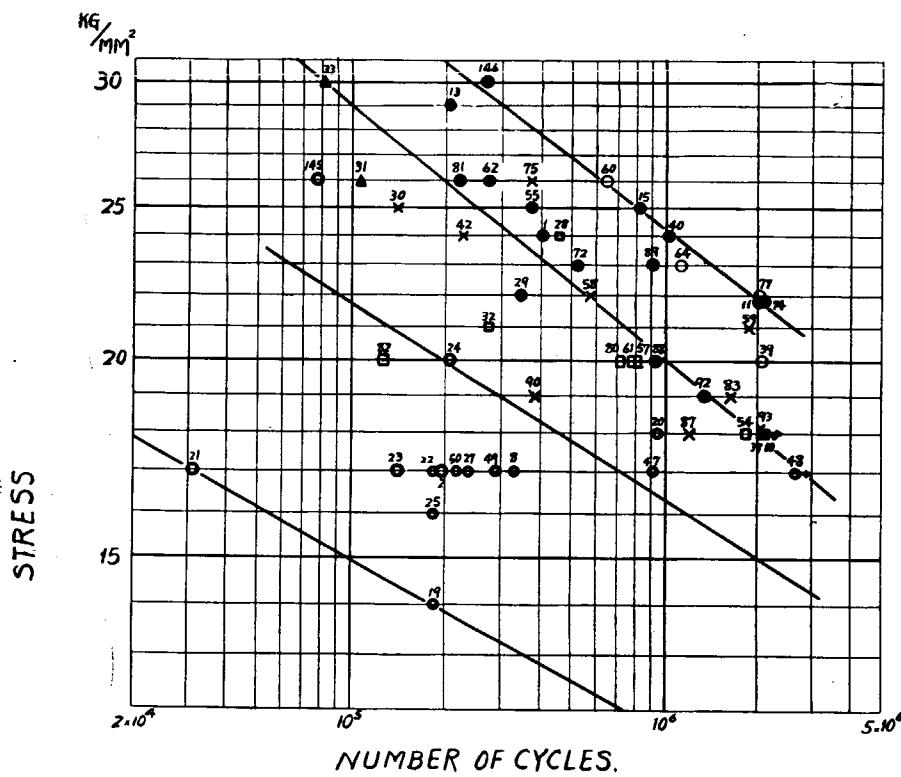
Fig. 2·6 S-N Diagram of Fatigue Test of Welded Joints.

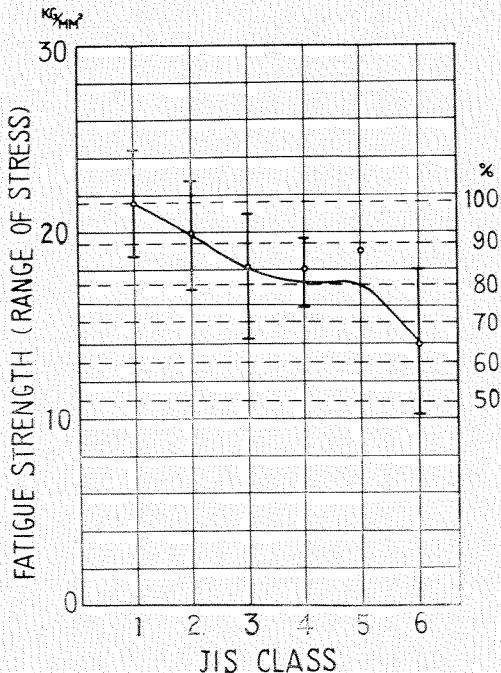
これを図示すれば Fig. 2-10 となる。これらの試験片のX線透過写真ならびに疲労試験後の破断面の写真的代表的なるものを Fig. 2-11 に示す。

Fig. 2-10 Relationship between Fatigue Strength (at 2×10^6 Cycles) and JIS Class.

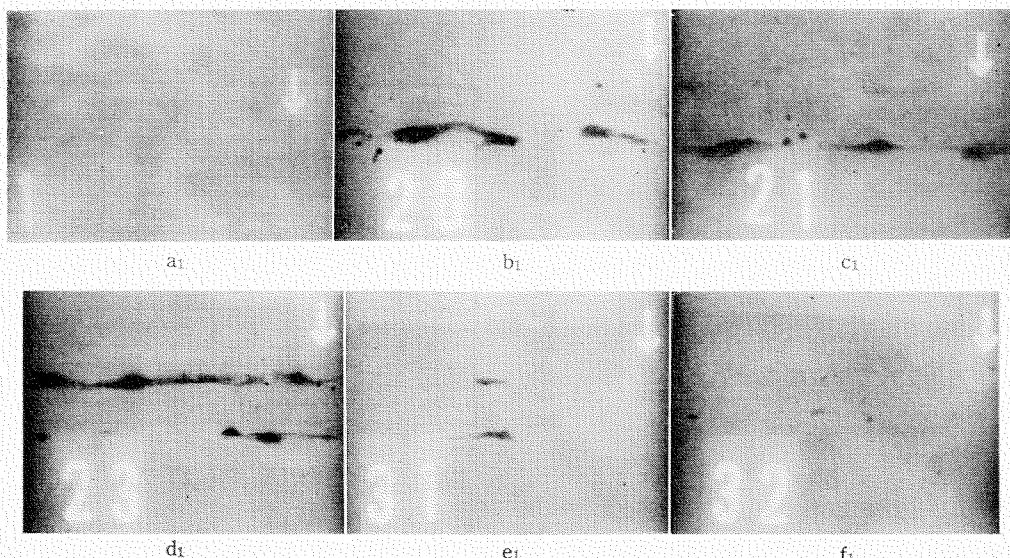
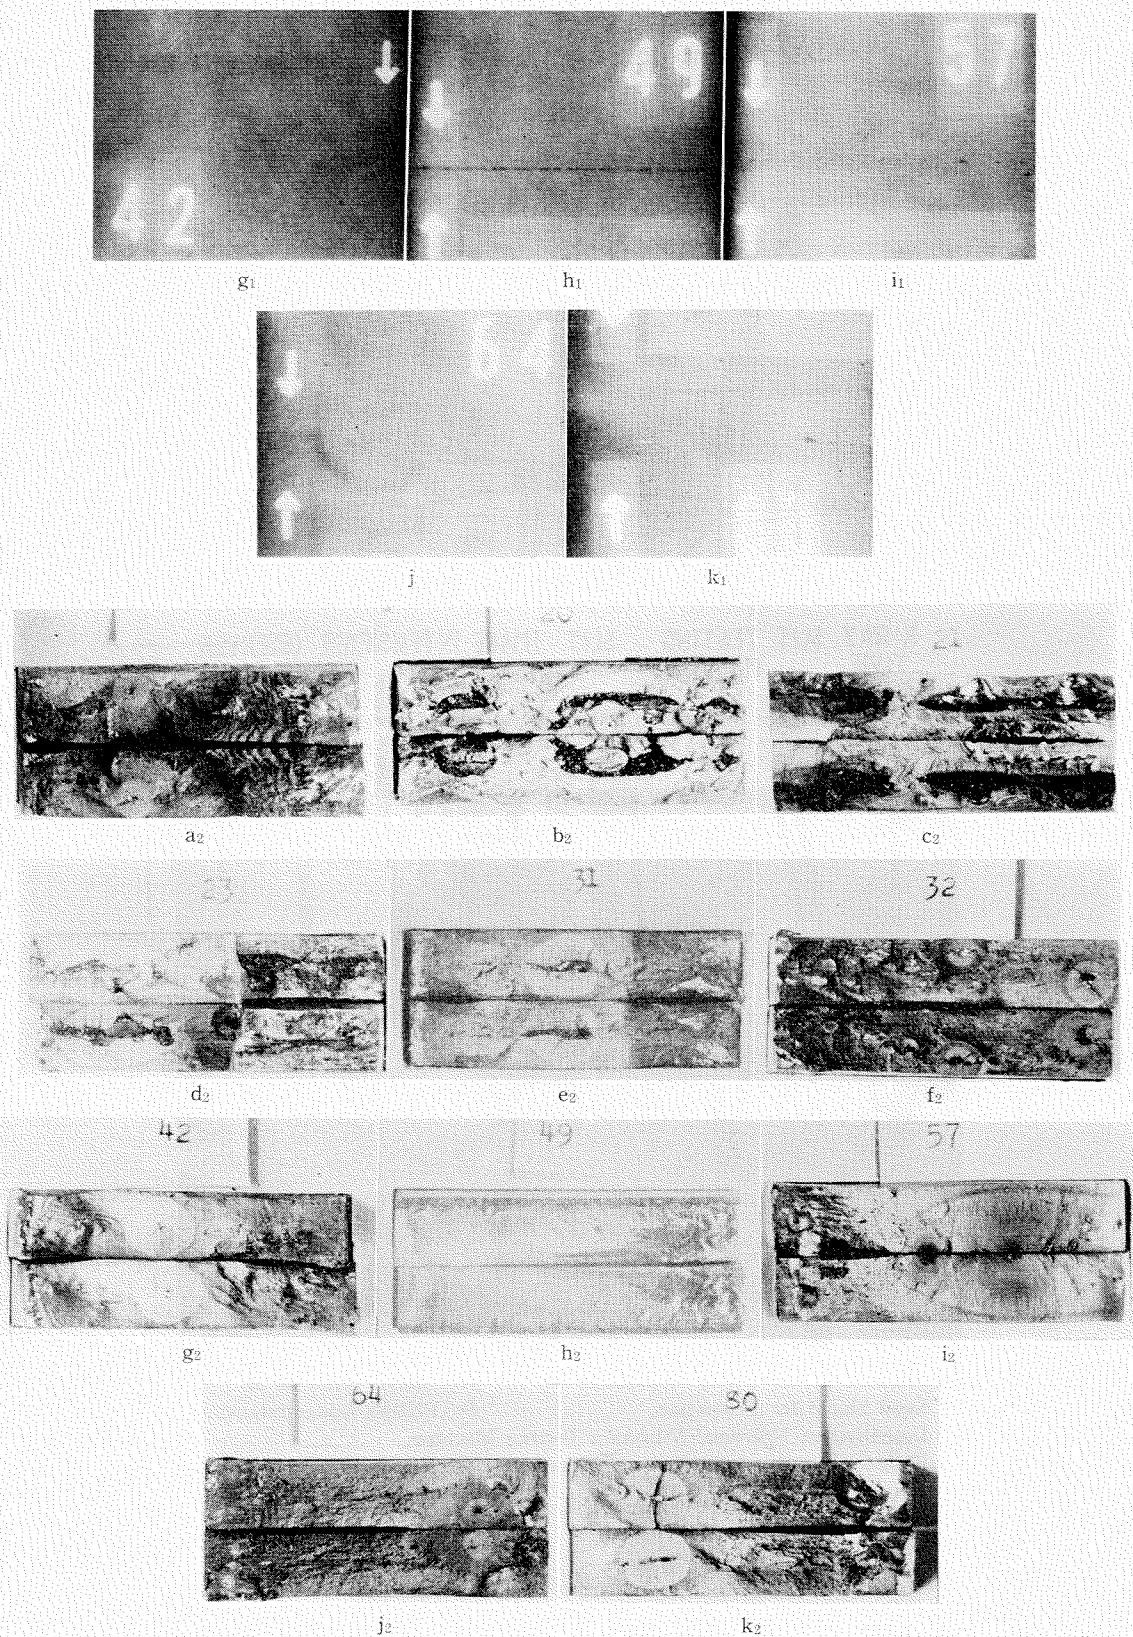
Fig. 2.11 Typical Radiographs of Fatigue Test Specimens (a₁~k₁) and Photographs of Failed Surfaces (a₂~k₂)

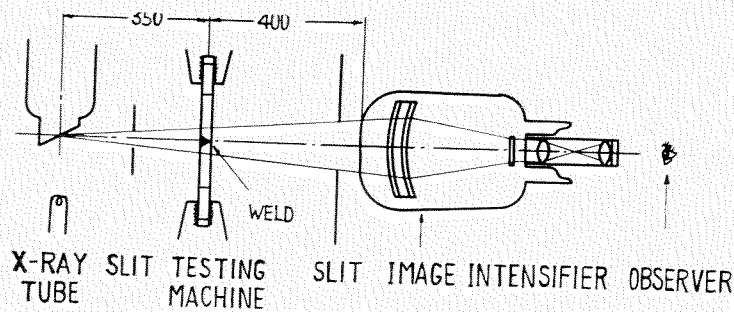
以上述べた疲労試験の間において、疲労破壊の様相、特に亀裂の発生時期を調べるために、この中の4本については試験開始から破壊に至るまで連続的にイメージ・インテンシファイナーにより欠陥附近のX線透過像の観測を行つた。又肉眼の代りに小型カメラにより撮影記録した。この際にある時間間隔をおいて普通のX線透過写真撮影も行つた。この実験に用いた装置の配置を Fig. 2-12 に示し、その状況写真を Fig. 2-13 に示す。

Fig. 2-12 Schematic Diagram of Observing the Fatigue Crack Development by Image-Intensifier.

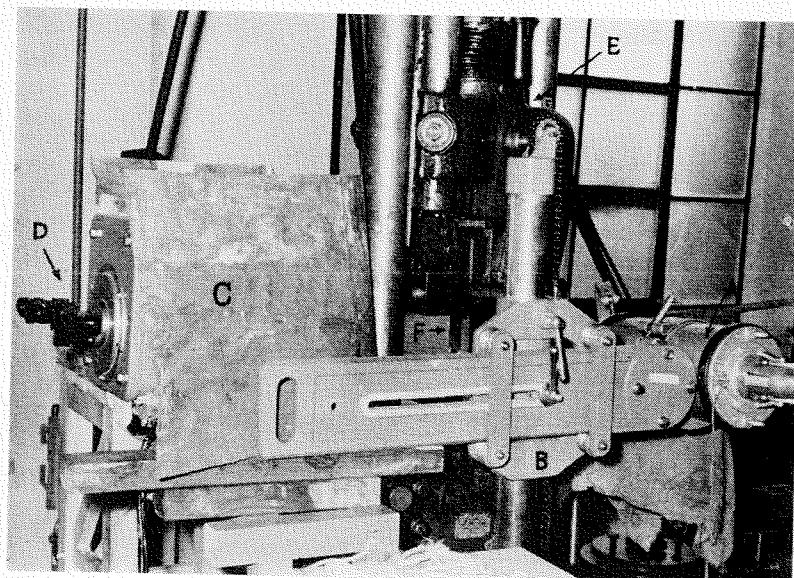
A: Müller's 150 kV X-Ray Apparatus, B: Holder Stand of A,
 C: Lead Shield for Protection, D: Philip's Image-Intensifier,
 E: Losenhausen Universal Vibration Testing Machine,
 F: Fatigue Test Specimen to be observed.

Fig. 2-13 Observation of Fatigue Crack Development by Image-Intensifier.

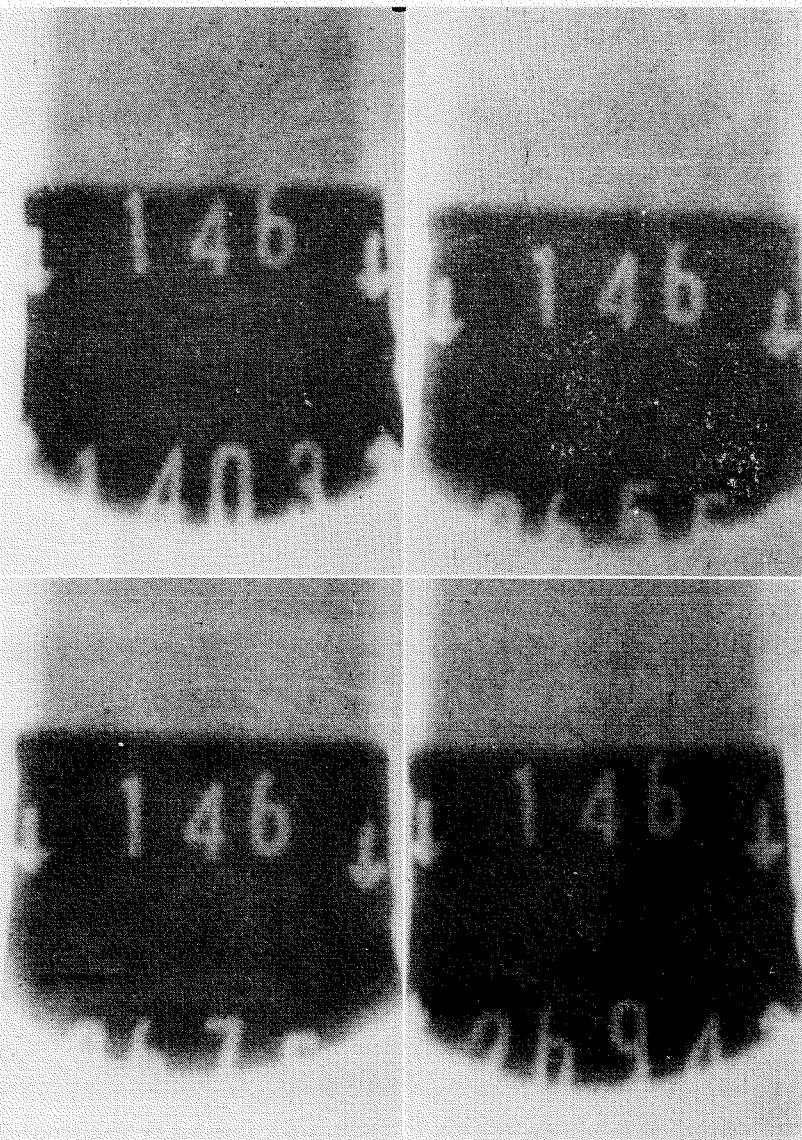
Fig. 2-14 Development of Fatigue Crack of Specimen No. 146, observed by Image-Intensifier.

これらの写真を Fig. 2·14, 2·15, 2·16, 2·17, 2·18 に示す。Fig. 2·14 はイメージ像であり、Fig.

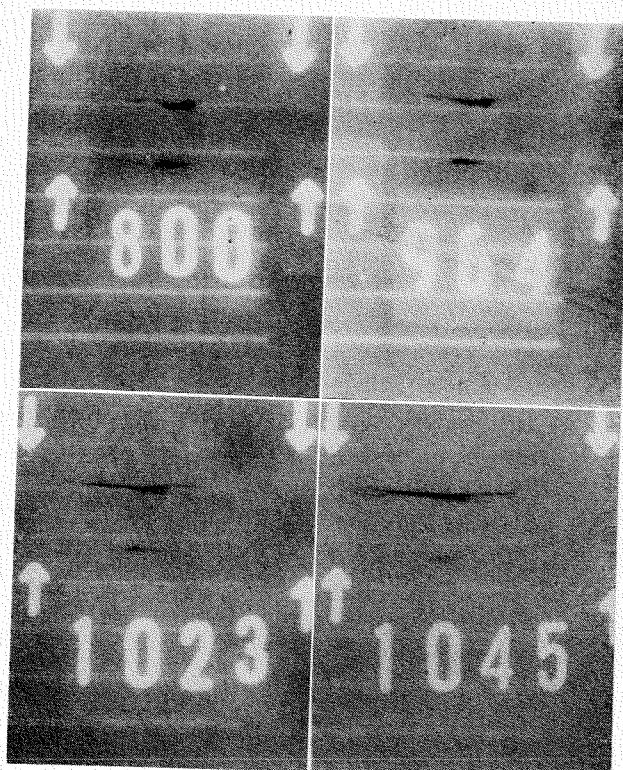
Fig. 2·15 Development of Fatigue Crack of Specimen No. 31, Directly Radiographed.

試験片 31 には 2 つのスラッグまき込みがあり、このうちの大きい方の欠陥より亀裂が発生して破断した。小さい方のスラッグはそのままで何等の変化も認められなかつたが、この欠陥の先端部は先

2-15, 2-17, 2-18 は直接透過写真である。これらの写真において上の数字は試験片番号、下の数字は 100 を単位とした荷重繰返数を示す。

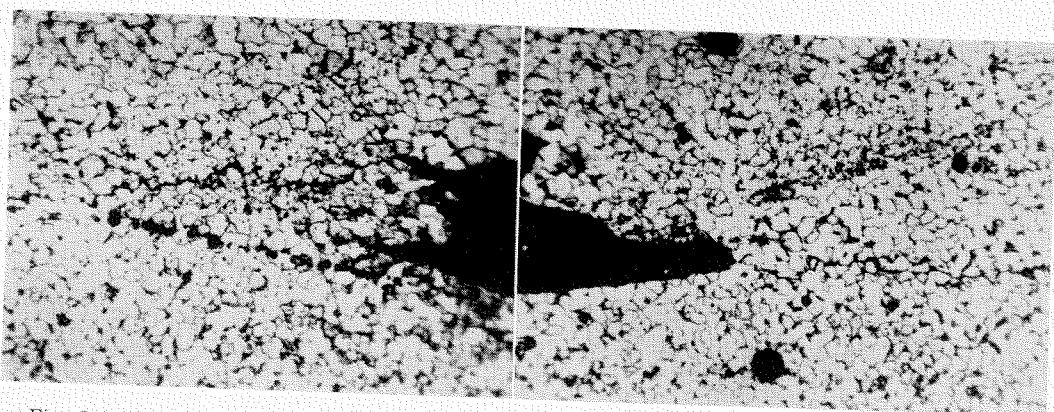
Fig. 2·16 Micrographs of Intercrystalline Crack, which is not revealed by Radiographs, at the End of the Smaller Slag shown at the Lower Parts of Radiographs in Fig. 2·15.

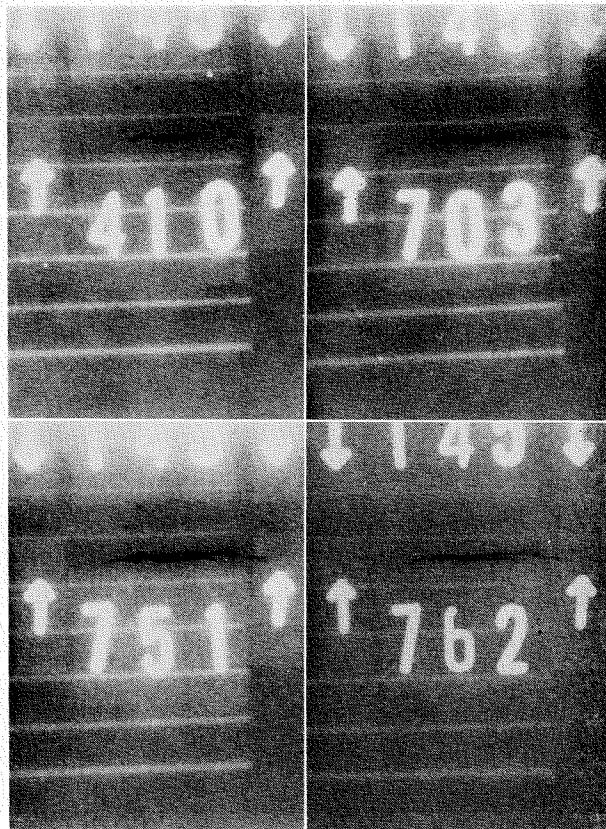
Fig. 2-17 Development of Fatigue Crack of Specimen No. 145, Directly Radiographed.

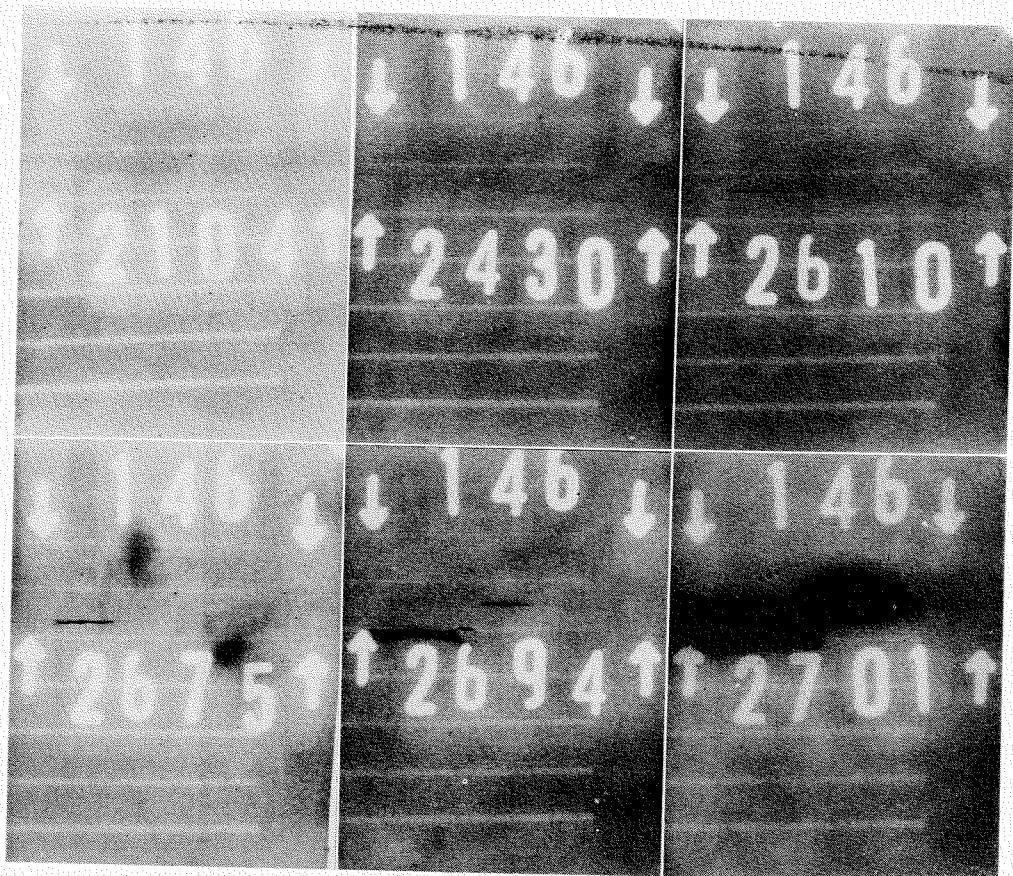
Fig. 2-18 Development of Fatigue Crack of Specimen No. 146, Directly Radiographed.

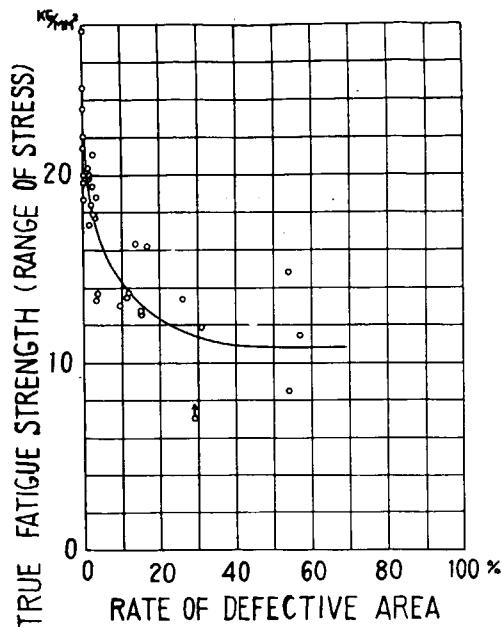
公称断面より欠陥面積を除いた真断面より疲労強度を求めるとき Fig. 2·24 に示す関係が得られる。これより見ると欠陥により疲労強度の低下するに 2 つの要因があるようである。1 は応力集中による疲労強度の低下, 2 は真断面積の減小による見掛け上の強度低下である。前者は僅かの欠陥により疲労強度の急激な低下を生ずる。しかしこれには限度があつて約 10 kg/mm^2 以下には下らないようであ

Fig. 2.24 Relationship between True Fatigue Strength (at 2×10^6 Cycles) and Rate of Defective Area.

る。亀裂や溶込み不足でもしかりである。欠陥が著しくなると次は断面積の減小による影響が利いて来る。これだけの実験では未だデータが不足であるが、如何なる条件の下でも尖鋭な切欠きに対する疲労強度の下限の存在することが明らかとなれば、欠陥に対する評価法の変つて来ることが予想される。

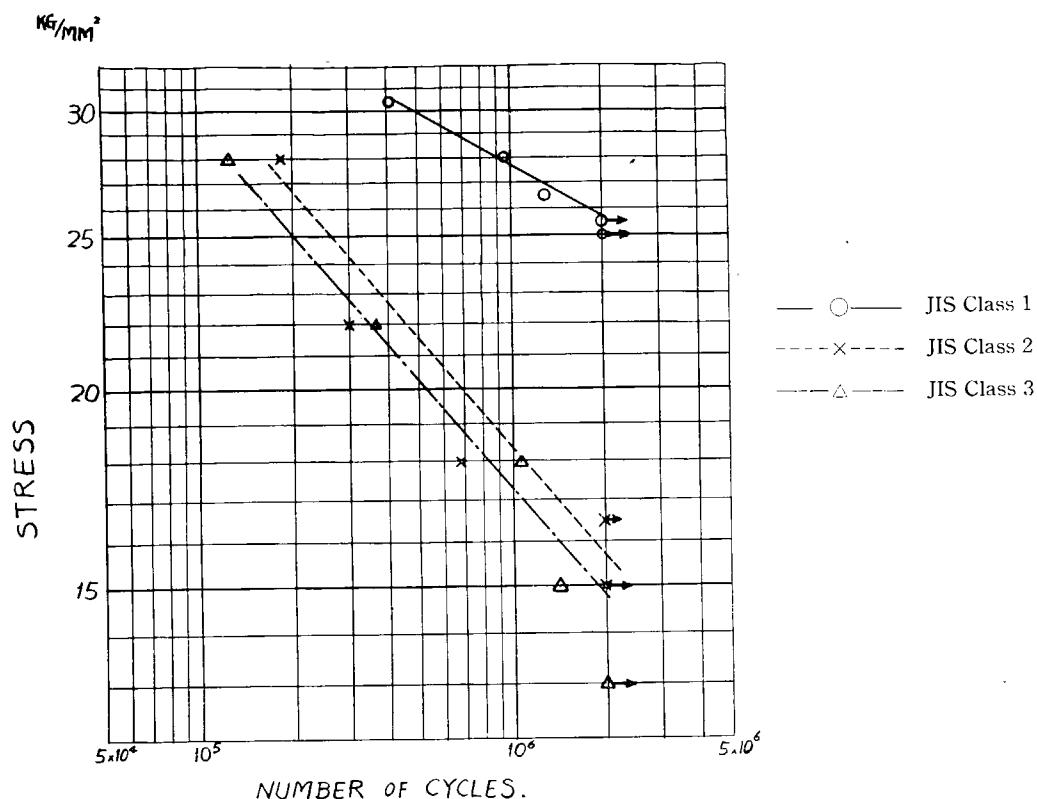
この場合は試験片は人工欠陥でバラツキが少く、実験点は同一 S-N 曲線に乗るようである。これら試験片の疲労試験後の破断面写真の代表的なものを Fig. 2·32 に示す。

Fig. 2-31 S-N Diagram of Fatigue Tests of Welded Joints.
