日本造船研究協會報告

溶接欠陥の非破壊検査による判定基準と溶接強度との
関連性に関する研究（第2報）

A Study on the Relationship between Weld Strength
and Evaluation Standards of Weld Defects
in Non-destructive Testing (Part 2)

The Report
of the
Shipbuilding Research Association

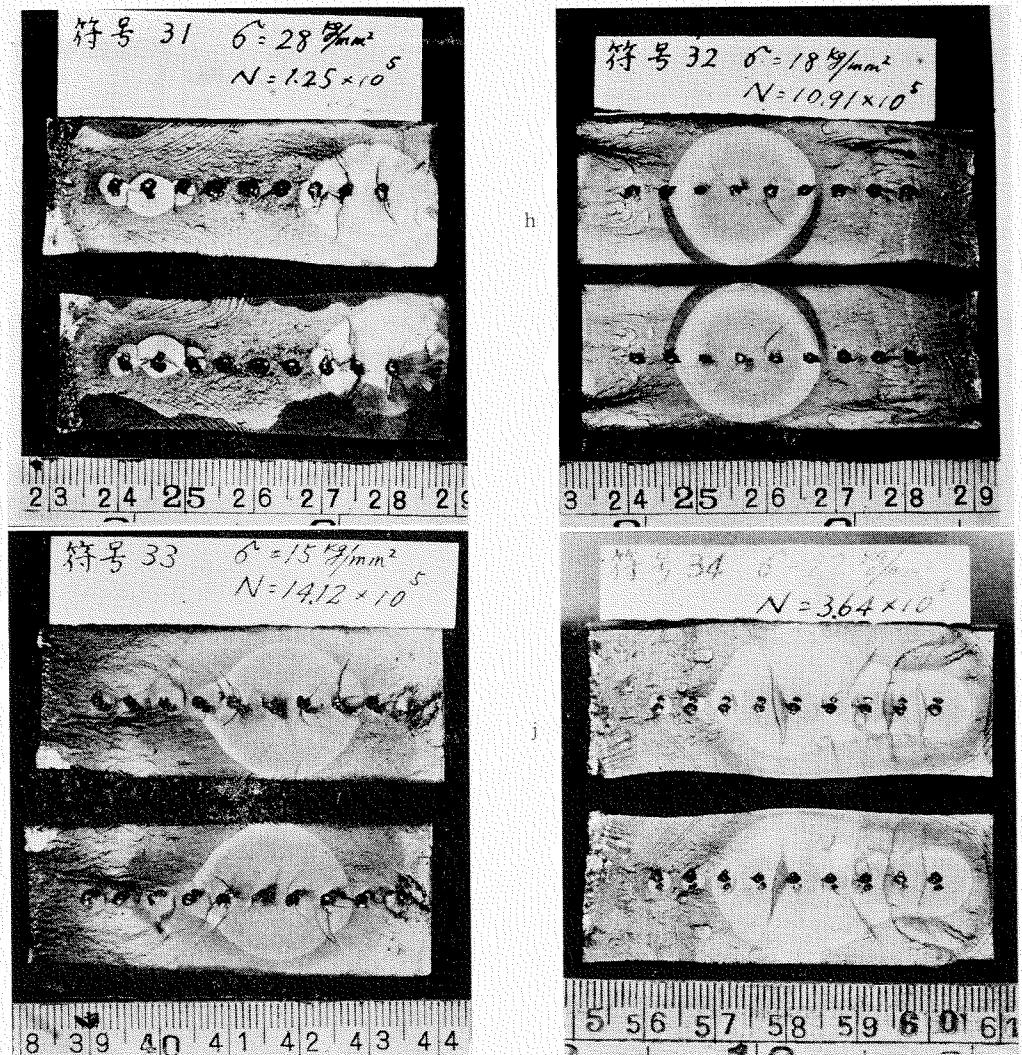
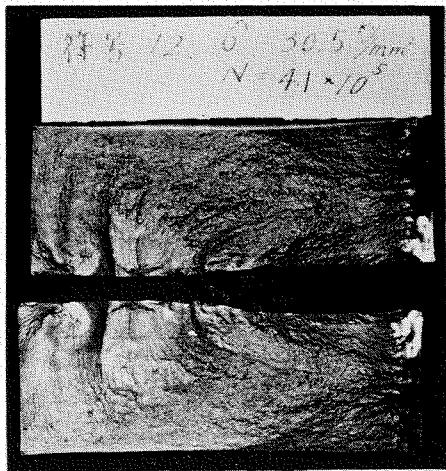
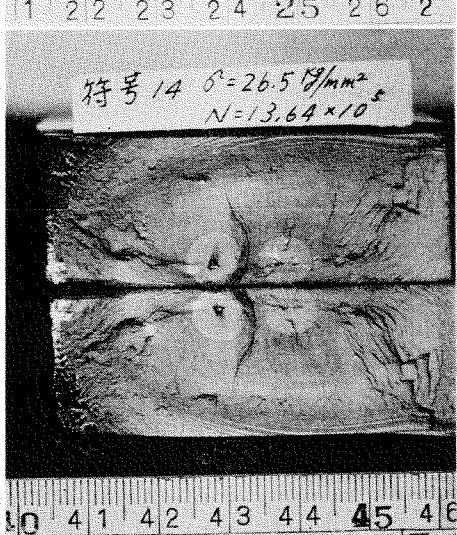
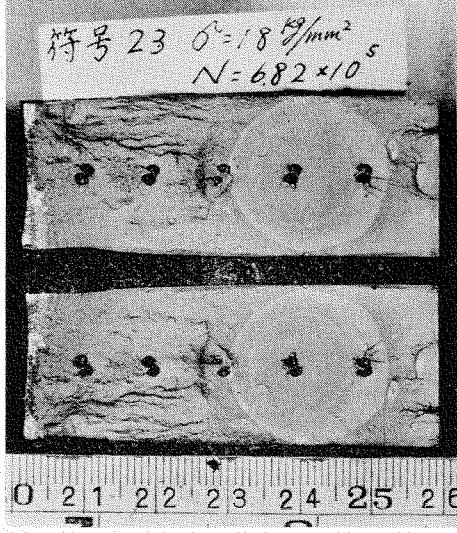
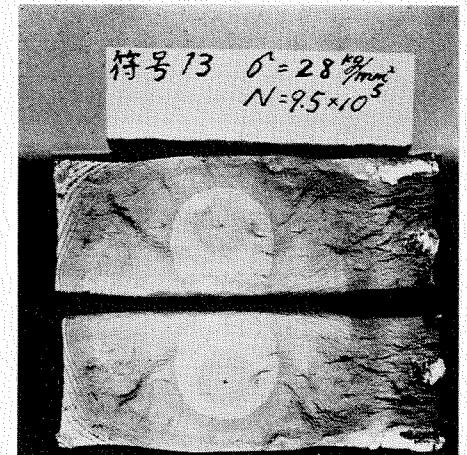
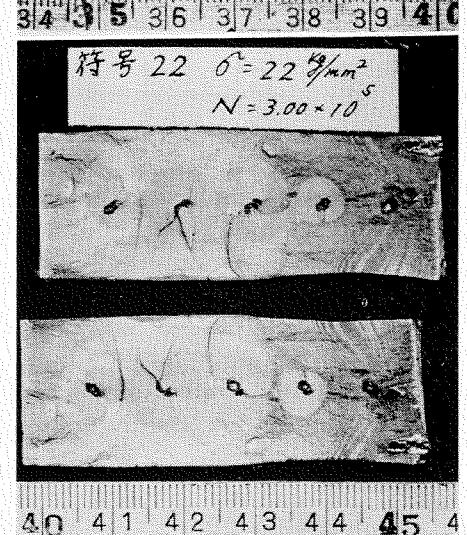
Fig. 2-32 Photographs of Failed Surface of Fatigue Test Specimen (a~j).

この場合は試験片は人工欠陥でバラツキが少く、実験点は同一 S-N 曲線に乗るようである。これら試験片の疲労試験後の破断面写真の代表的なものを Fig. 2·32 に示す。

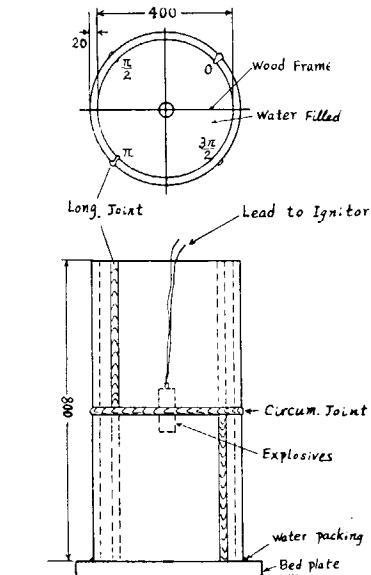
Fig. 3-7 爆発試験片
Explosion test specimen

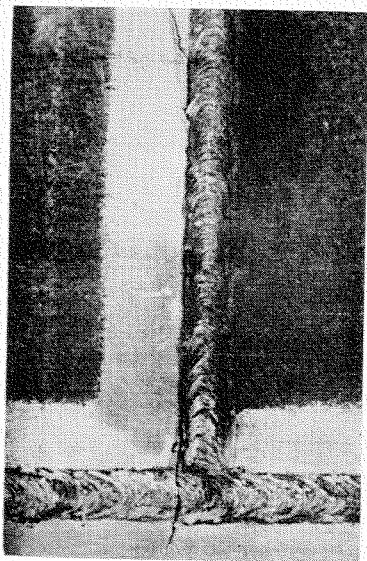
- (1) 縦接手のビードと母材との接合部に沿うて亀裂が発生し縦接手ビードに沿うて進行し円周接手ビードを横断して割れているもの。(Photo. 3・7)
- (2) 円周接手ビードの表面に亀裂が発生し円周接手に直角に進行して割れているもの。
- (3) 縦接手ビードに近いアーチストライクの点に亀裂が発して縦接手に平行に亀裂が進行して割れるもの。

Photo. 3-7 破損状況

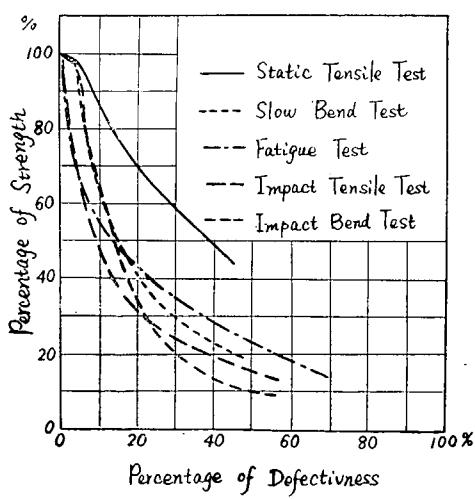
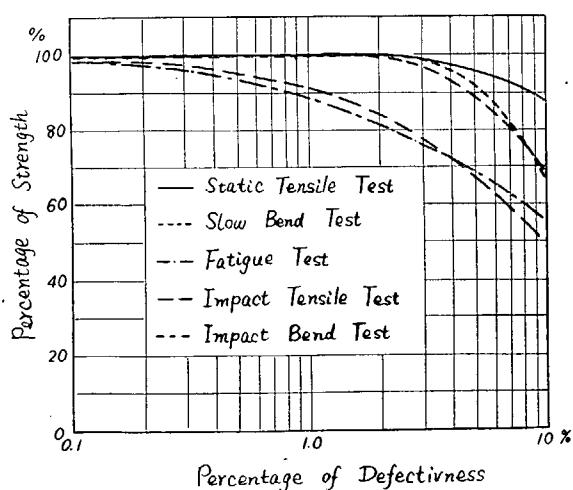
Fig. 4 shows influences of defectiveness on different types of loads. Fig. 4.66 indicates the applicable range of defects to actual structures. According to this, impact tensile strength and fatigue strength are highly susceptible to defectiveness and unsusceptible to static tension test. As the bending test is heavily affected by the location of defects, the curve in the Figure should be allowed a considerable band; in any case the influence varies with the type of loading. Consequently evaluation standards for welded structures should be formulated by each type of loads.

Fig. 4-6 各種荷重に対する溶接部欠陥度と強度との関係
