推進器翼の空洞現象及び潰蝕防止に関する研究

Researches on the Prevention of Cavitation and
Erosion of Ship Propellers

**The Report
of the
Shipbuilding Research Association
of Japan,
Tokyo, JAPAN
No. 13
January, 1957**

第 2 章 実船に生じた推進器損傷の実例 及びその解析

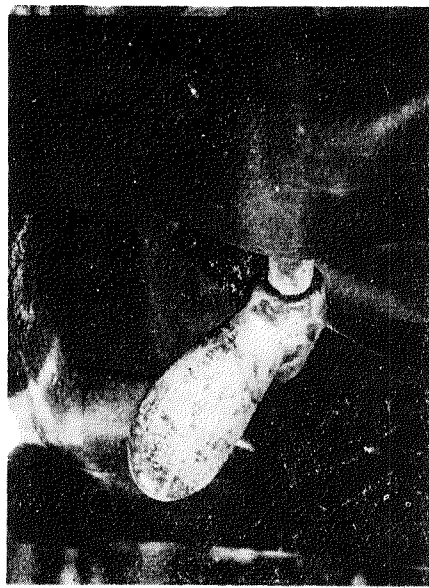
第3.4.4図

本船の艙部図示の位置の船底艙材面側に各250mm×350mmの窓2個を設けて、海中に於ける推進器の状況を観測できるようにした。窓硝子は厚さ25mmのアクリル樹脂板である。最初は窓の面を船底と同じ高さに作つたが、実際に試験して見ると、艙から船底に沿つて流れる無数の気泡が窓面をかすめて、殆ど推進器の姿を見ることが出来ない。よつて窓の周辺に高さ約50mmの枠を作り、進行方向には水切りを付けて、気泡の流れが窓面を避けるように工夫した。回転中の推進器の状態を観測するには、手持ちの回転円盤式ストロボスコープを用いた。第3・4・4図に艙付近の写真を掲げる。推進器に塗料を塗つて置いて、その剥げ方から作動状態を判定できないかを試みたが、満足な結果を得なかつた。

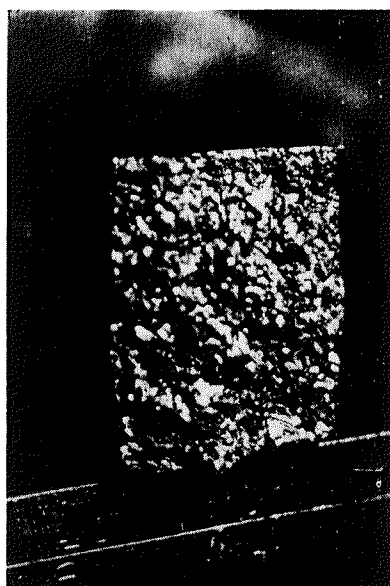
第 4・24 図 実用推進器の
亀裂面¹⁾

溶液、および海水中に 4 ヶ月間浸漬したが割れは全々生じなかつたと述べている。このように黄銅は静的応力のみでは海水中で応力腐蝕に対する抵抗が非常に大きいため高力黄銅の応力腐蝕実験にも往々にしてアンモニア蒸気、塩化アンモニア水溶液が使用されることがある。特に Voce¹⁴⁾ は港湾の海水は植物性物質の腐敗あるいは工業廃水のために応力腐蝕割れに影響する程度のアンモニアを含んでいるのではないかという考えから 1% NH_4OH 海水を使用した実験を行つている程である。しかしアンモニア水溶液を使用して実験した結果の金属組織を検討するとほとんどの割れが結晶粒内を貫通している。しかるに実際推進器に発生する亀裂は大部分のものが第 4・24 図に示すように結晶粒界割れを呈し、アンモニアによる応力腐蝕実験の場合と著しく腐蝕割れの様相を異にしている。
