# 総合的防食性能向上のための 研究開発

テーマ3 S-I-P技術による膜厚管理技術に関する研究

日本ペイントマリン株式会社  
技術本部 技術三部 東京グループ  
菅原 勝也

2009年9月18日

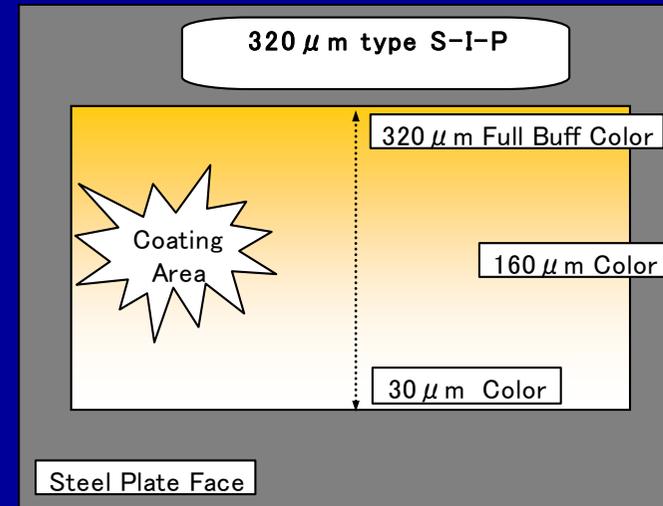
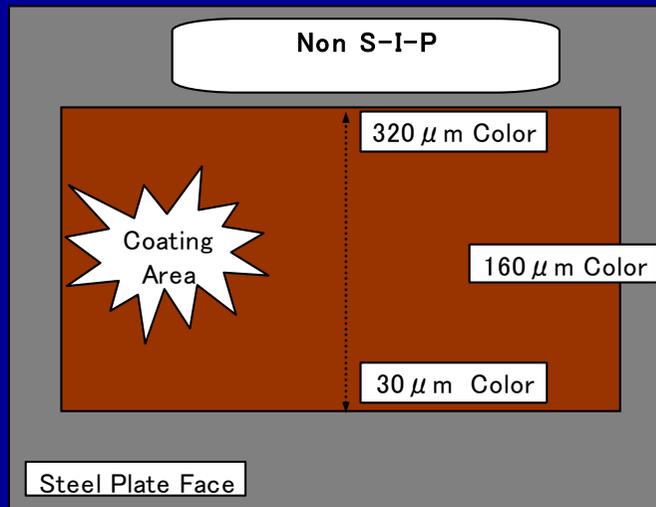
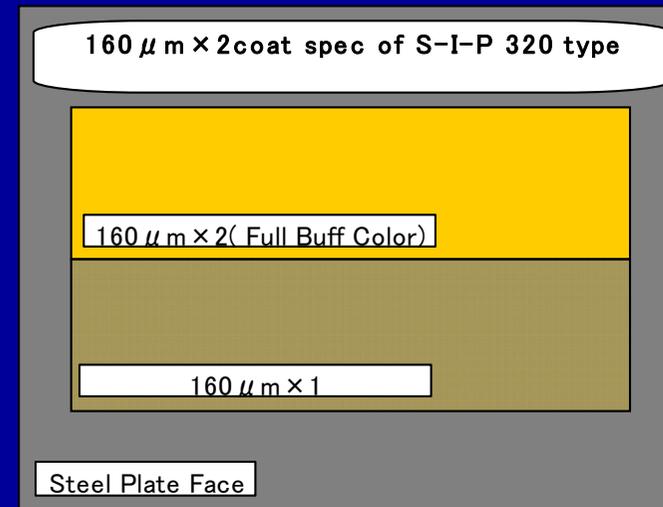
(イメージ図)

規定膜厚に達すると下地が隠蔽され、  
目標とする膜厚が得られる機能を有した  
塗料である。

- ・塗装しながら目標膜厚に達したことが判る。
- ・検査時に塗り残し部や過小膜厚箇所が容易に発見できる。

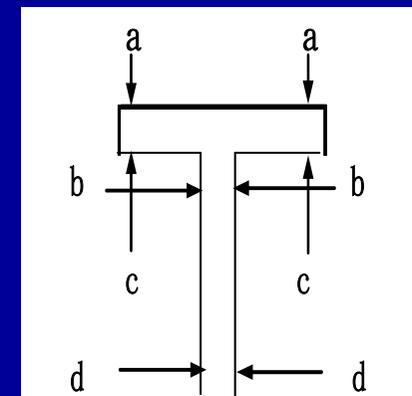
- Tロンジ部

### 4) 膜厚計測

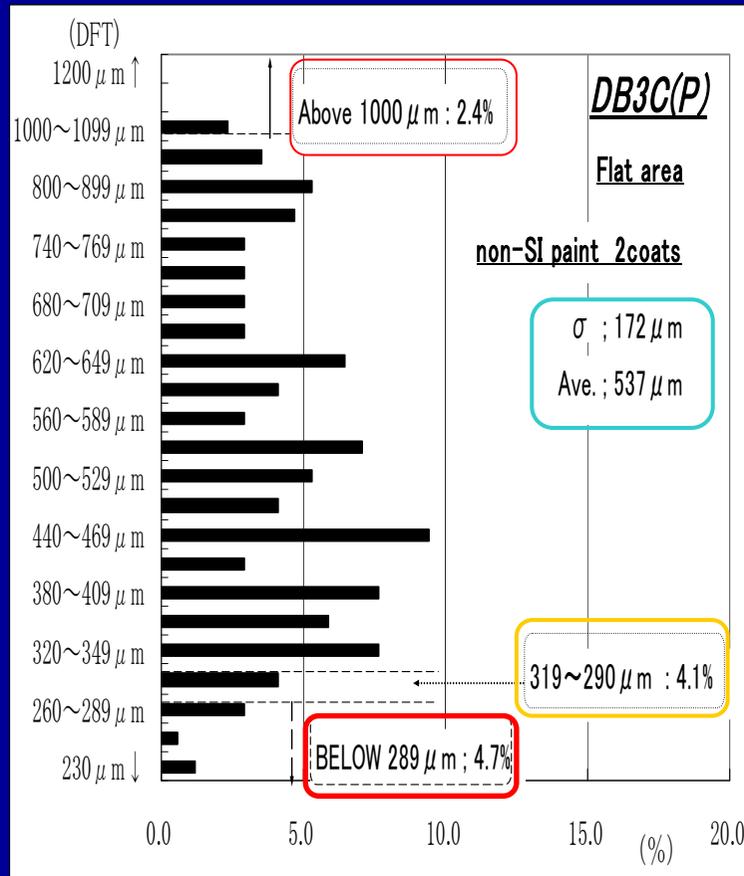
一般塗料, 2回塗り

1) 一般塗料とS-I-P塗料の比較 [平面部]

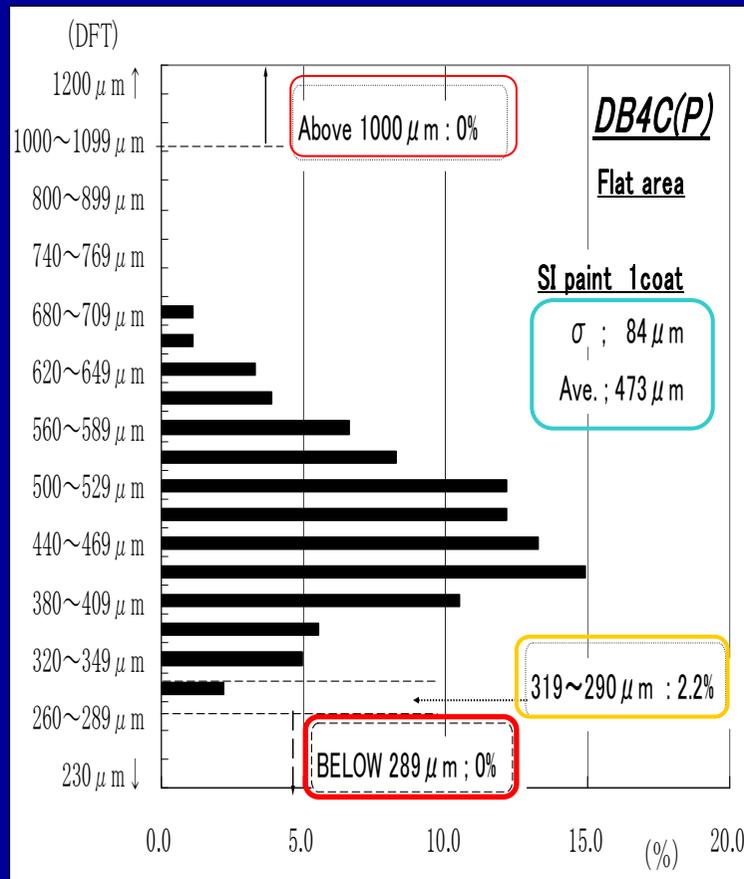
**S-I-P塗料, 1回塗り**

2) **S-I-P塗料の1回塗り**と**2回塗りの比較 [平面部]**

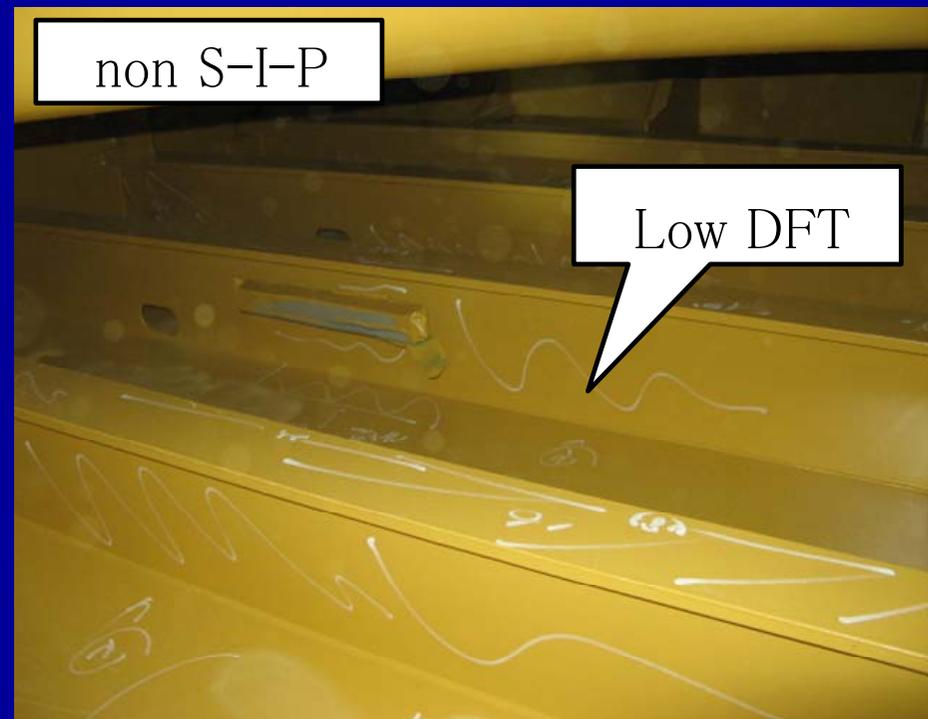
### 1) 一般塗料での膜厚確認

※膜厚計測による“**点管理**”

※計測点以外の確かな膜厚は不明。

※フリーエッジ部、隅肉や突合せ溶接部、及びくり穴やロング部材のエッジ等の膜厚計測が不可能。

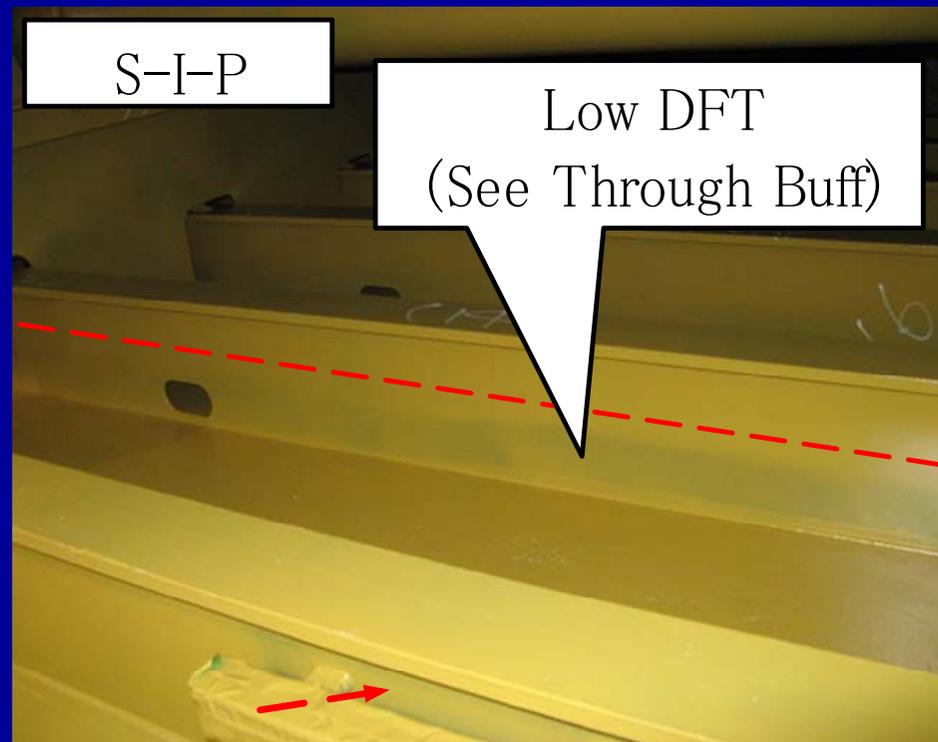
### 2) S-I-P塗料での膜厚確認

※目視による“面管理”

- ・ 規定膜厚の確保が容易。
- ・ 精度の高い膜厚管理。

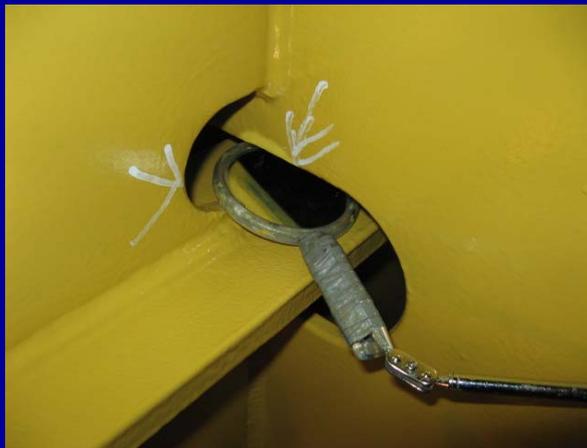
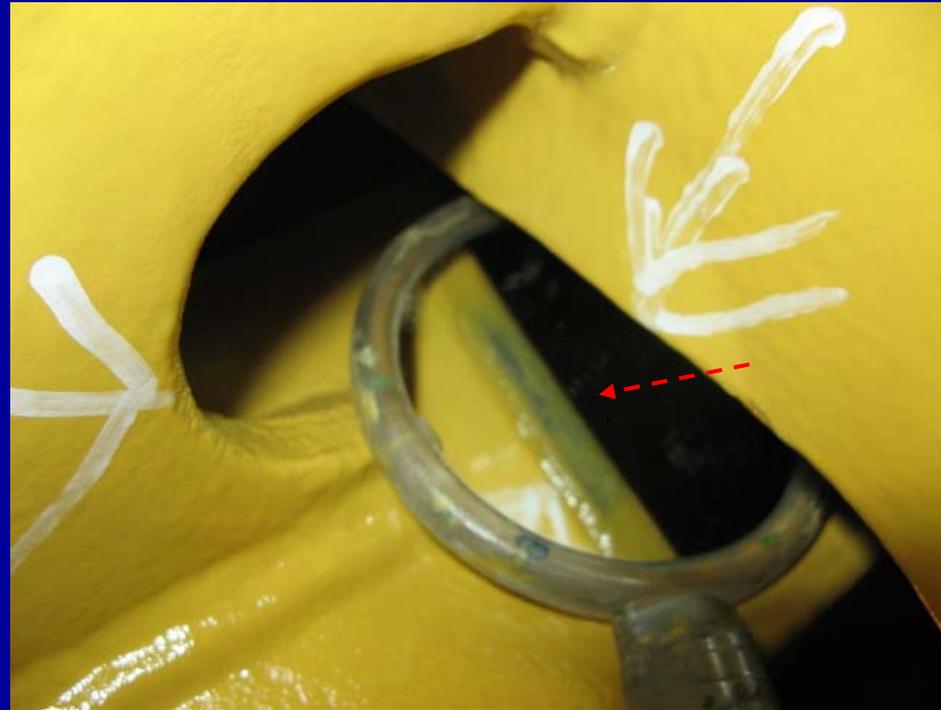
#### 狭隘部①

※手鏡にて確認

- ・ 過小膜厚部(下地がスケて見える箇所)を容易に確認できる。
- ・ タッチアップで規定膜厚が得られる。
- ・ 一般塗料では薄膜を発見することが出来ず発錆の原因となる。

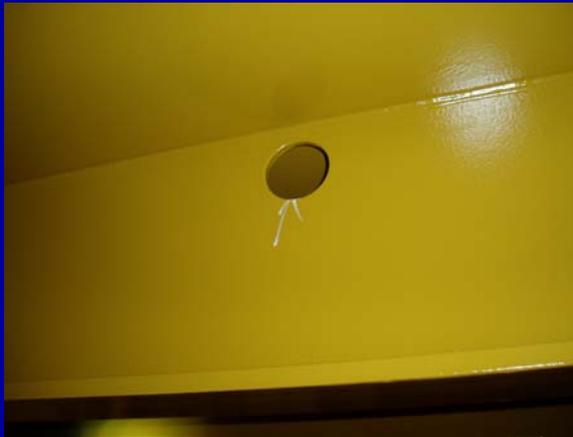
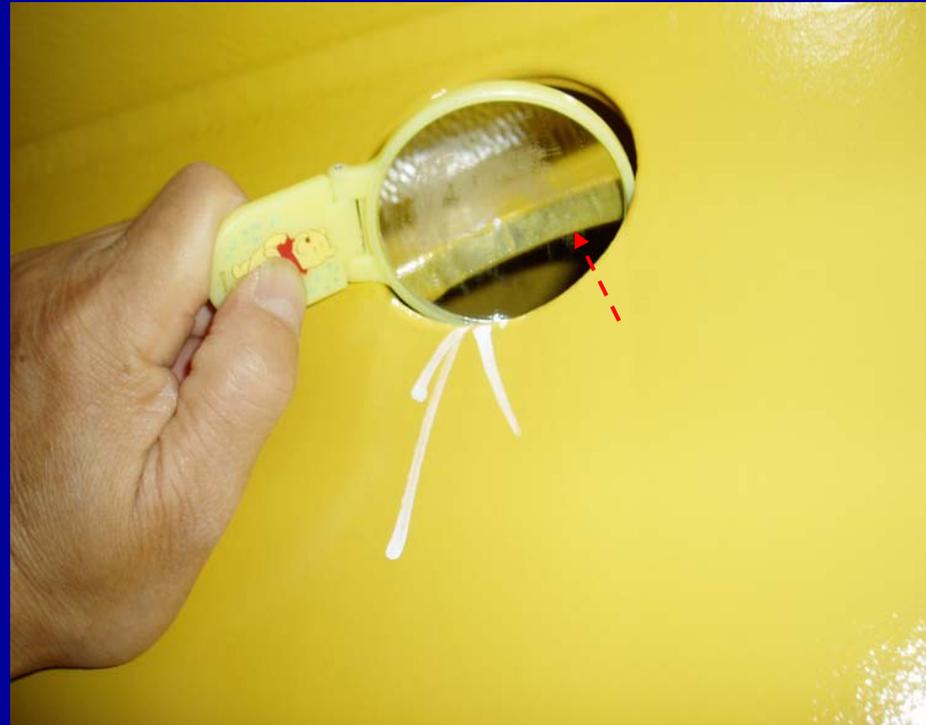
#### 狭隘部②

※手鏡にて確認

- ・ 過小膜厚部(下地がスケて見える箇所)を容易に確認できる。
- ・ タッチアップで規定膜厚が得られる。
- ・ 一般塗料では薄膜を発見することが出来ず発錆の原因となる。

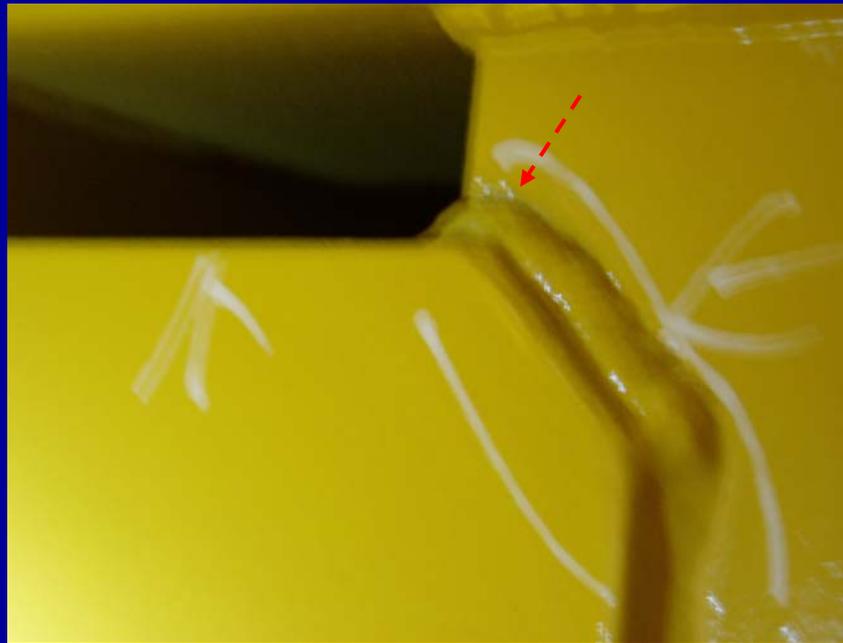
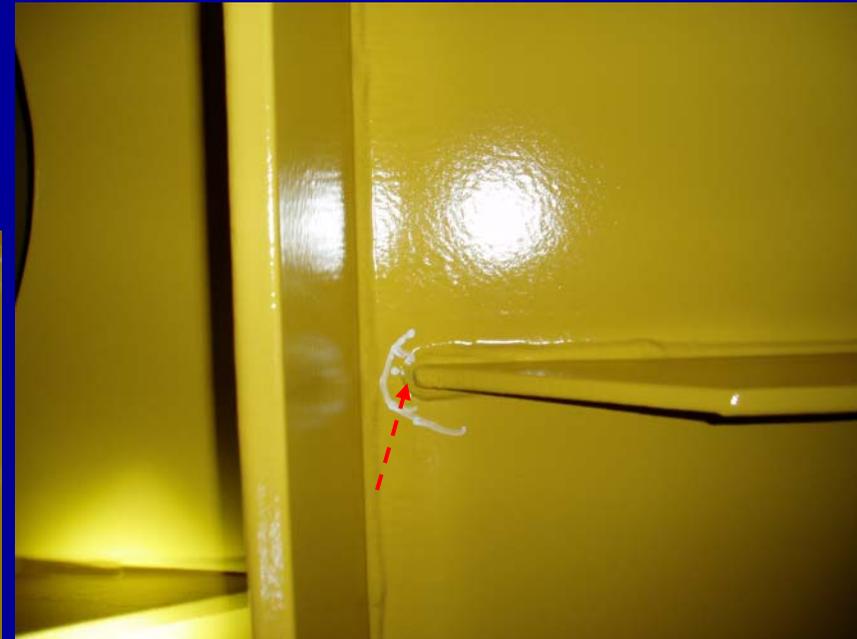
狭隘部③

※目視確認

溶接線やスティフナー端部に過小膜厚部（下地がスケて見える箇所）が確認できる。

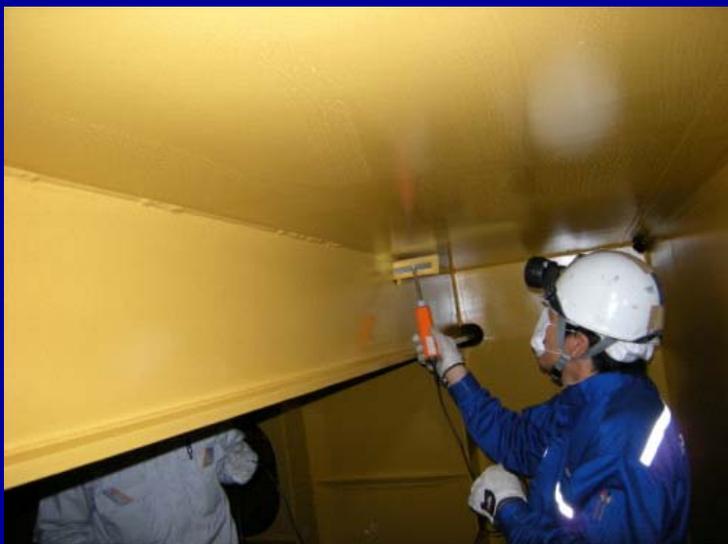
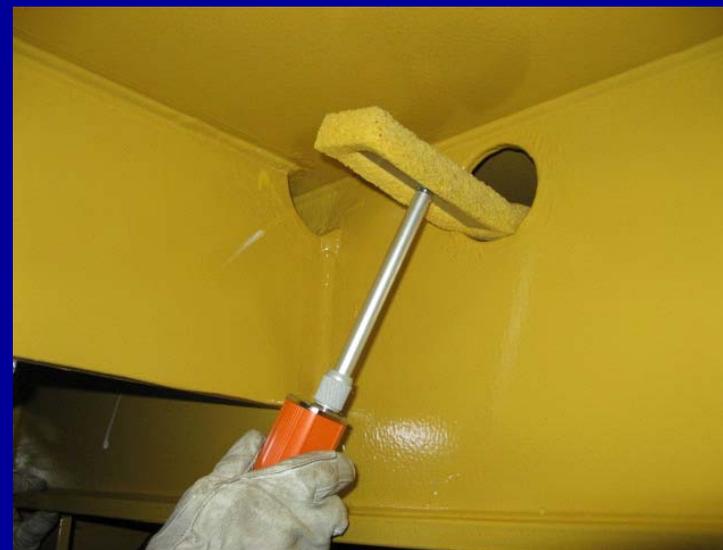
4)ピンホールの確認

S-I-P塗料 1回塗り (DFT320  $\mu\text{m} \times 1\text{coat}$ , 1stripe) 区画の確認状況

※S-I-P塗料 1回塗りでも、2回塗り同様ピンホールの発生は認められず良好な塗膜状態であった。

(2) 1回塗り (1stripe coat and 1spray coat) でもピンホールの発生はなく、さらに精度の高い膜厚管理および塗装作業時間の削減と塗料使用量の削減が期待できる。
