研究資料 No. 198

### 船用ディーゼル機関用排気弁の吹抜け防止 および燃料弁の長期無開放化に関する研究

#### 報 告 書

日 本 造 船 研 究 協 会

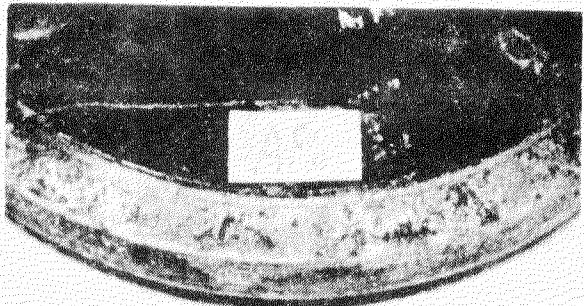
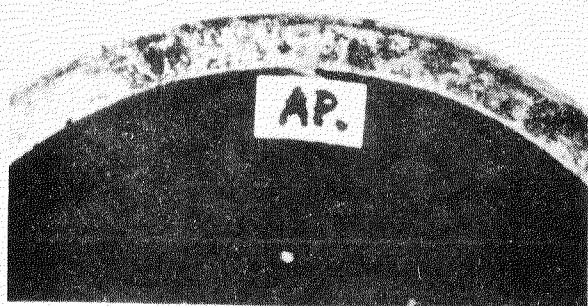
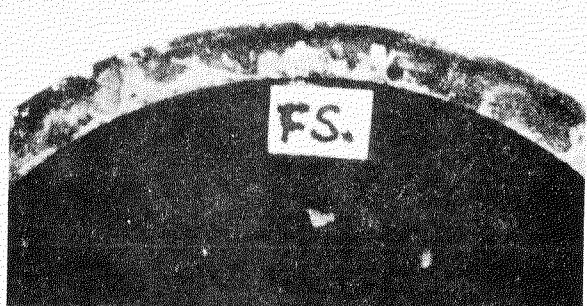
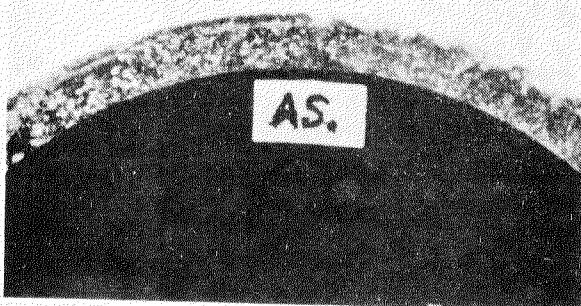
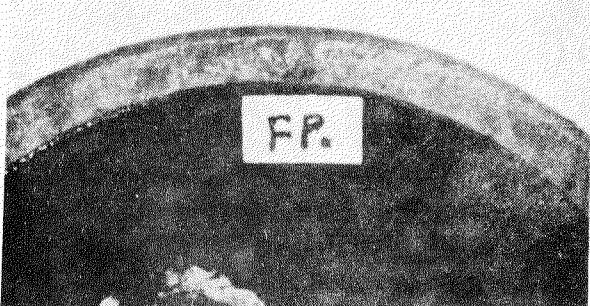
図 1.9 時計方向回転形ロートキャップの影響  
( 507 時間運転、開放後 )

開放後の弁および弁座フェースの損傷状況を拡大して図 1.9 に示す。フェースの付着物は前回開放時よりもやや増加したようで、ロート・キャップの有無に関係なく、特に弁座フェースには明りょうな吹抜け構が認められる。弁フェースの付着物の状況も大差ない。しかし弁傘首部の付着物に認められる吹抜けの模様は図 1.10 に示すとおり、ロ

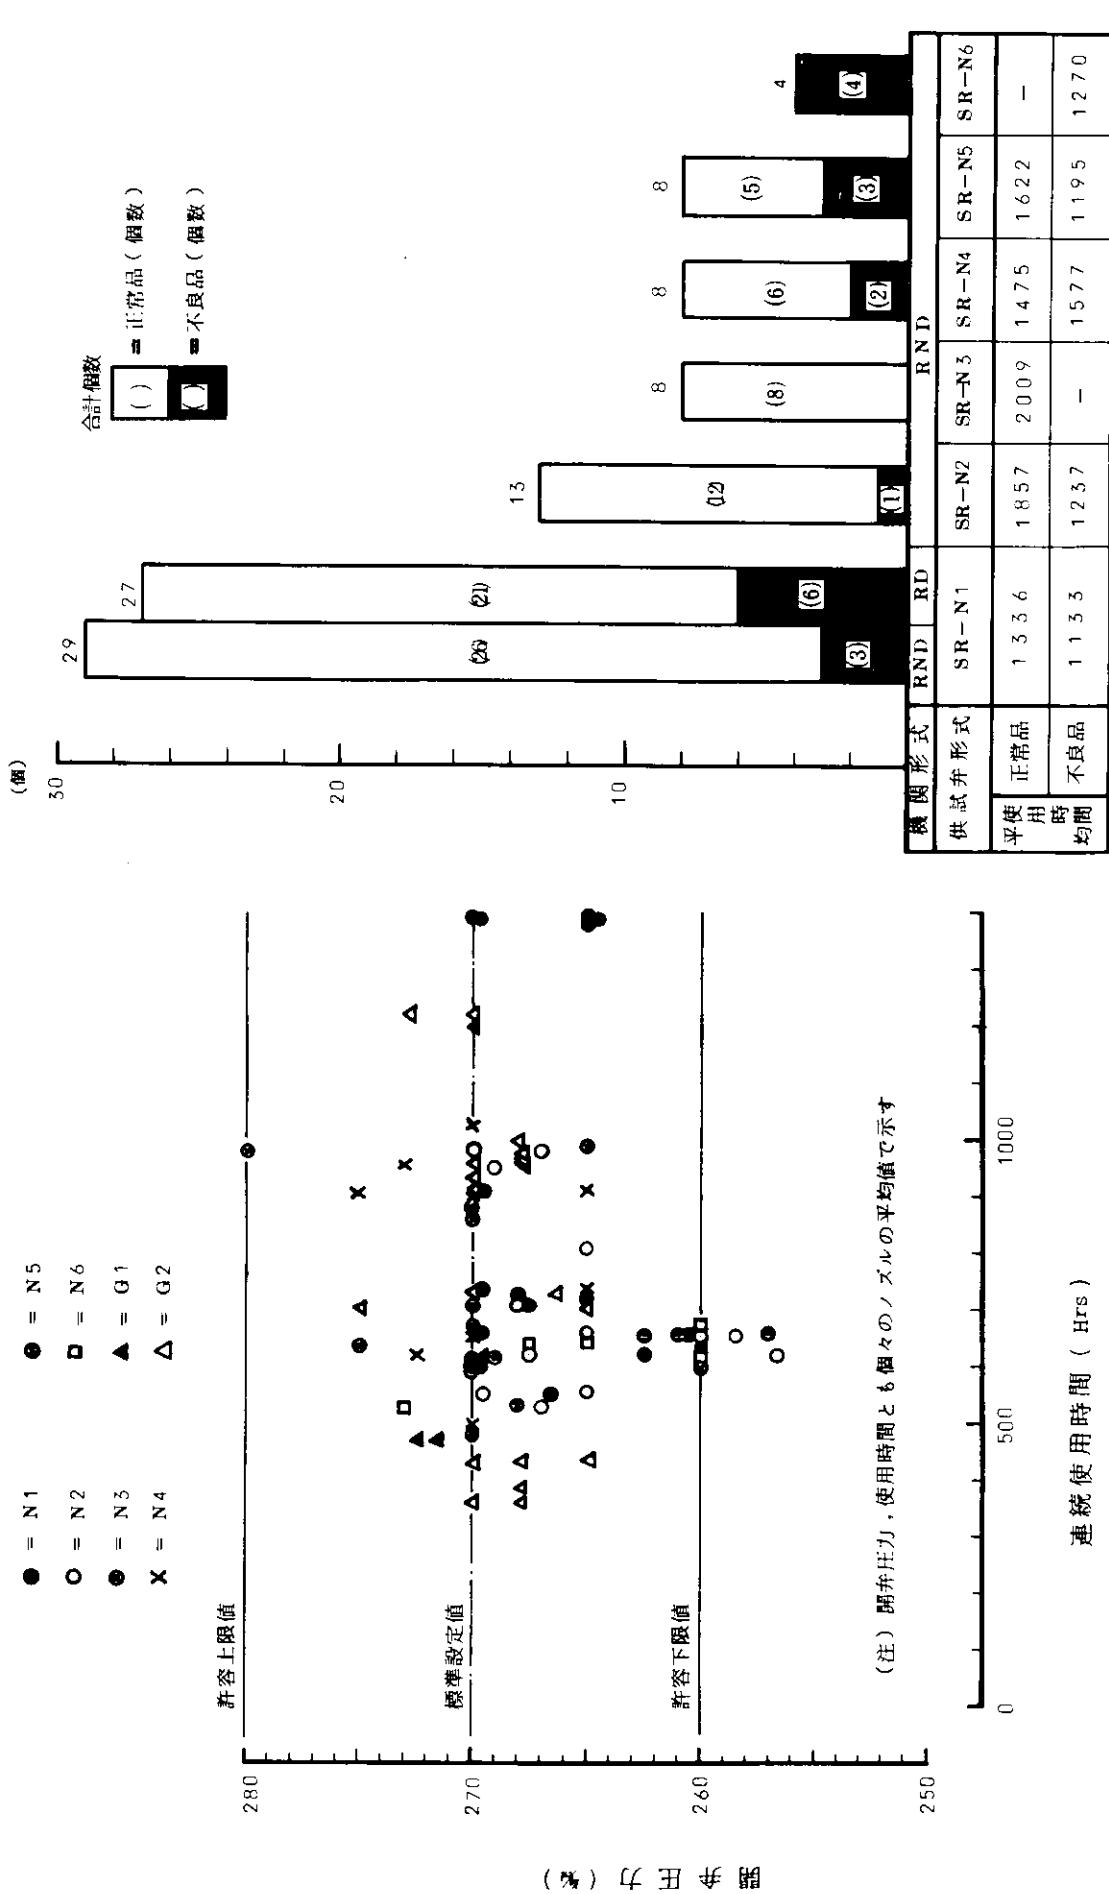
図 2.4 噴射試験時の開弁圧力

(I) 開弁圧力は組立時  $270 \text{ kg/cm}^2$  に調整するが , 使用後はある程度低下をきたすのが普通である。図 2.4 はその状況を示したものであるが ,ほとんどのが許容値内に収まっており ,これを越えて低下したものが 3 個発生したが , それらの噴霧状態 , 燃焼状態には何ら異常は認められなかった。

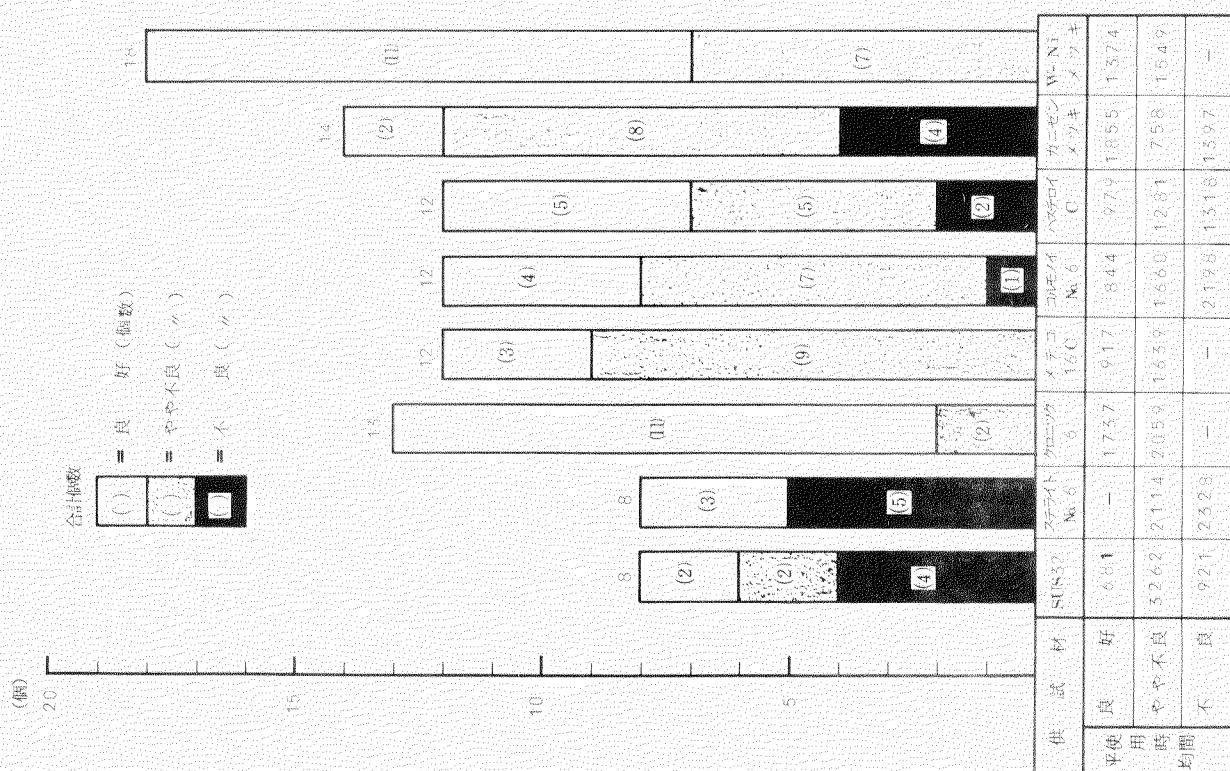
図 2.8 材料別ノズル外衣の腐食発生状況

(b) 表2.3～2.12 のチェックリストにもとづく外観調査の結果から腐食の良否を大別して集計すると図2.8 のとおりとなる。

各種供試材による比較試験の結果(図2.8, 2.18, 2.19)CHRONIC 6は弁座内の腐食がほとんどなく、触火面の腐食も他の供試材に較べて少ないとから、また、触火面の腐食防止にすぐれた効果を示す足長弁座の併用が可能であることを考慮してCHRONIC 6を適正耐食材料であると判断した。

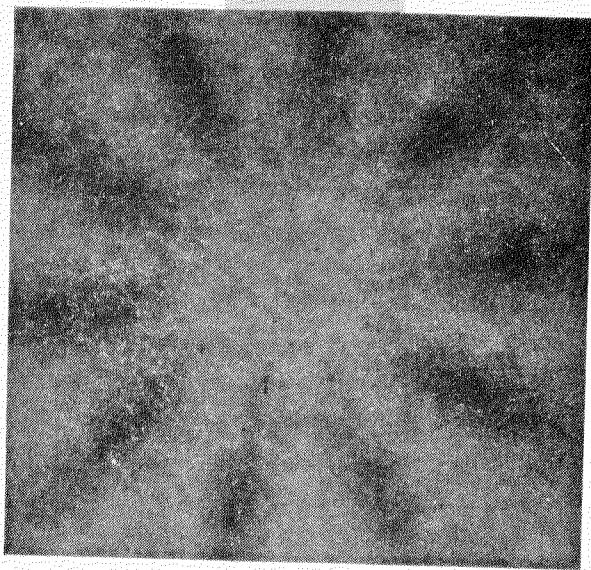
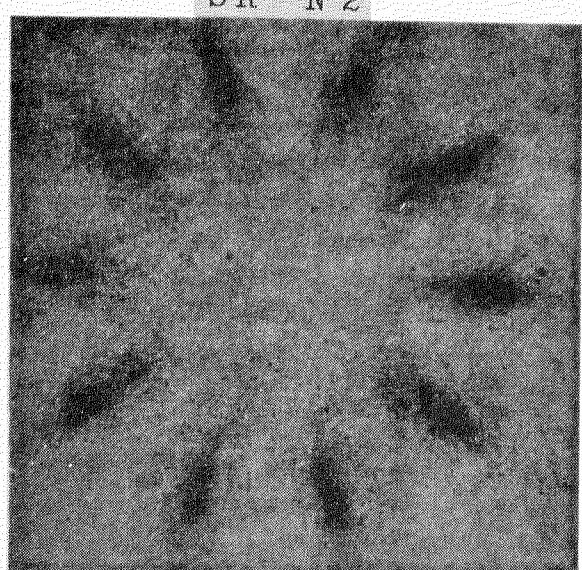
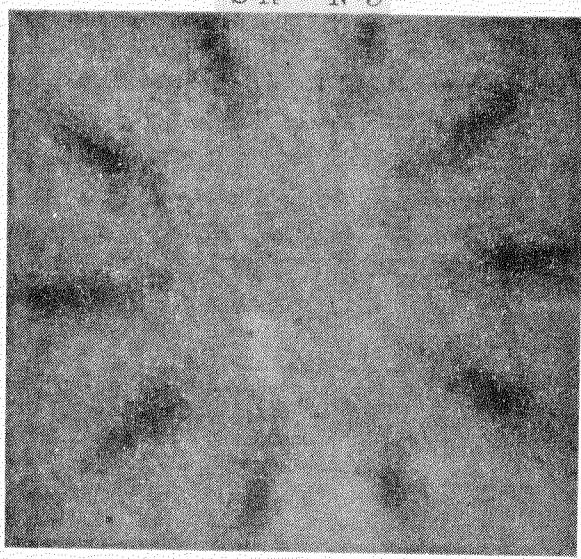
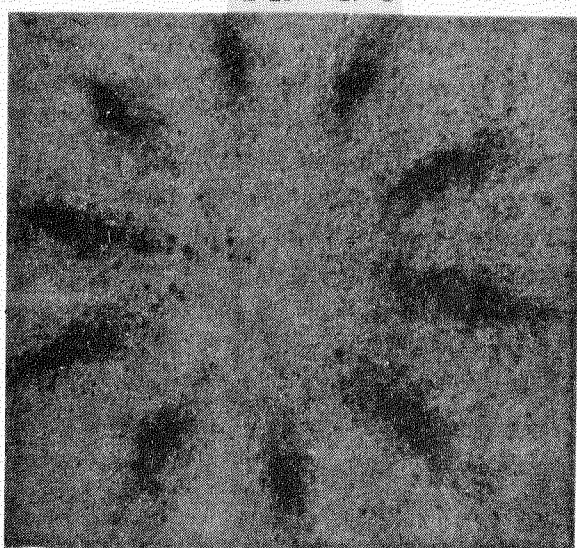
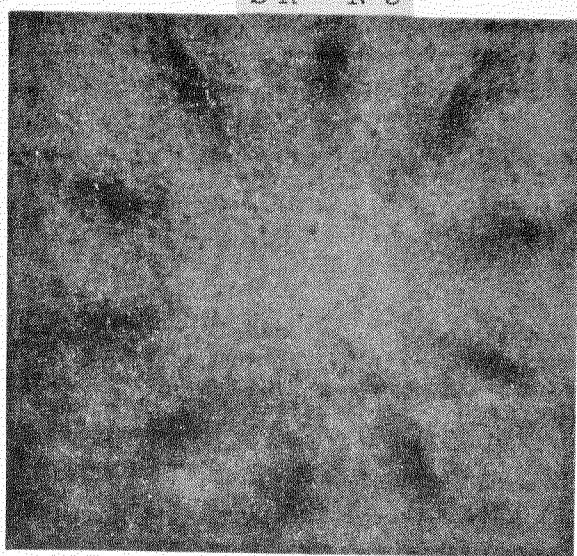
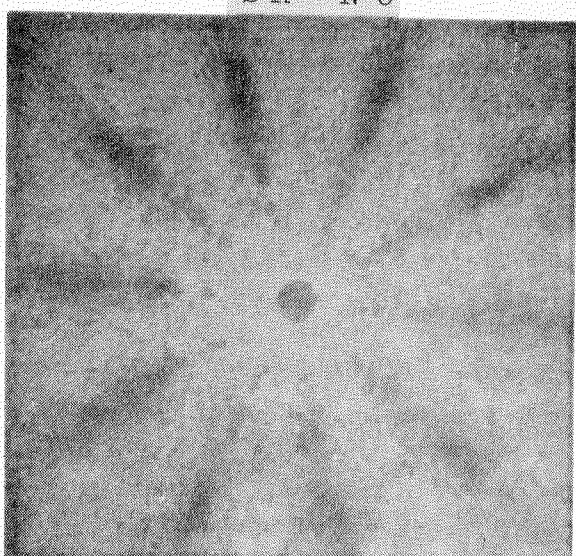
図2.13 各形式弁の噴霧の形状

(b) 図2.13は噴射試験による噴霧の形状を示したものである。弁・シートの組合せが異なることによる各供試弁間の差は極端な差はないが、特徴としてあげられる点はSR-N1形が噴霧の拡がりが大きいのに対し他の形式弁はこれがあまり小さ目であること。SR-N4、N5形の90°角弁は噴霧の粒子が粗いことなどである。

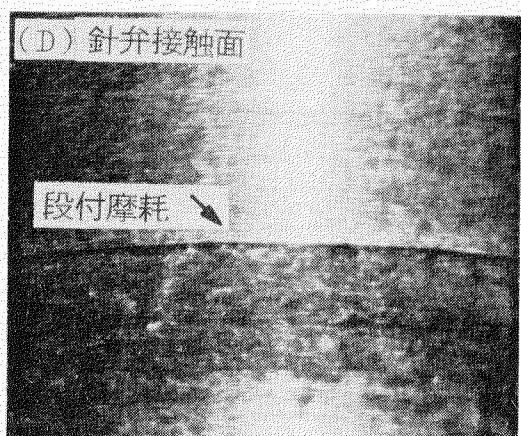
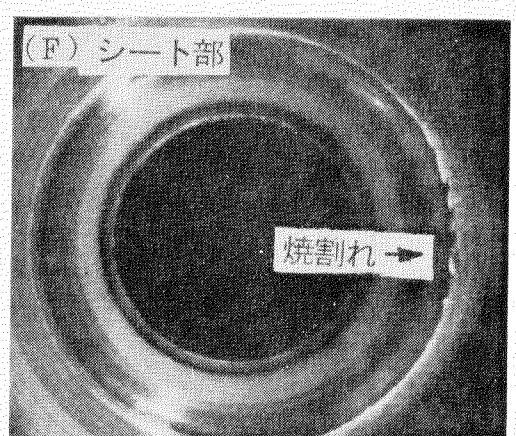
図 2.14 噴霧不良弁の弁・シートの問題点

この結果、確実な原因が認めないものがあるが図2.14を参照しながら以下に状況を説明する。

弁・シートの組合せと耐久性の関連はその検討の基礎となる該部の摩耗特性が予定した試験時間内では判然とあらわになかったため正確な検討が困難となったが、噴霧不良弁の発生状況(図2.5)、弁・シート部の巨視的観察結果(図2.14)、接触巾の拡大状況(図2.15)などを考慮して比較、検討するとSR-N3形が最も優れていると判断される。

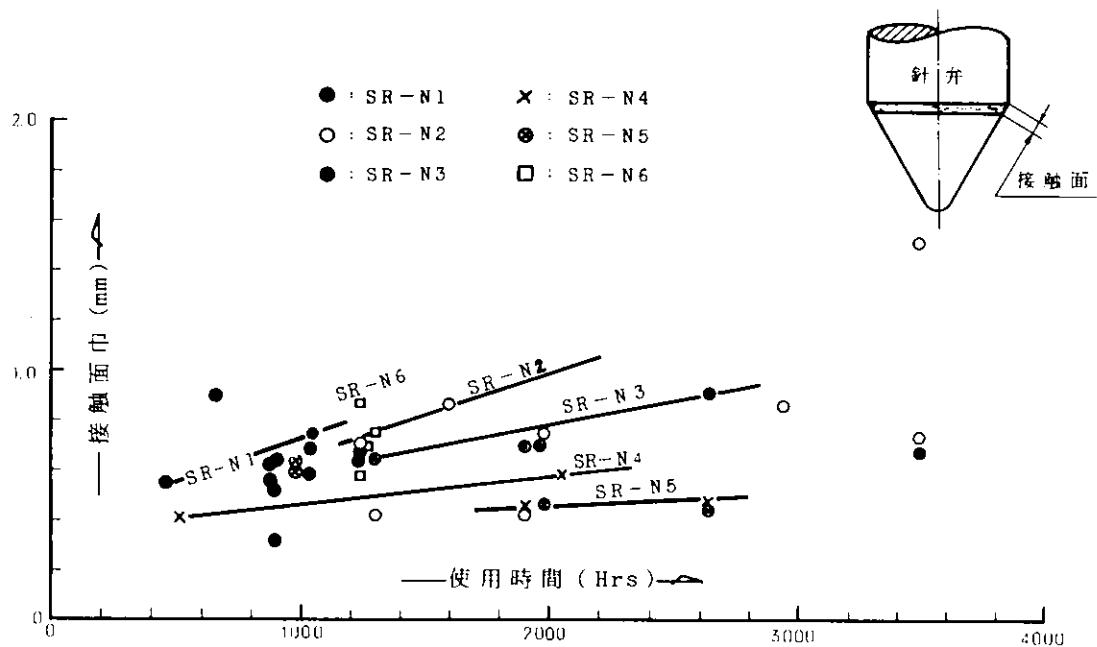
図 2.15 針弁シート部接触面の拡大状況

#### (b) 針弁のシートとの接触巾を実測し経時的变化を調査した結果を図2.15に示す。

これらの状態はN2形でも同様に認められたが図2.15から明らかなどとく接触巾の経時的拡大が大きいためN3形が効果的であると判定した。

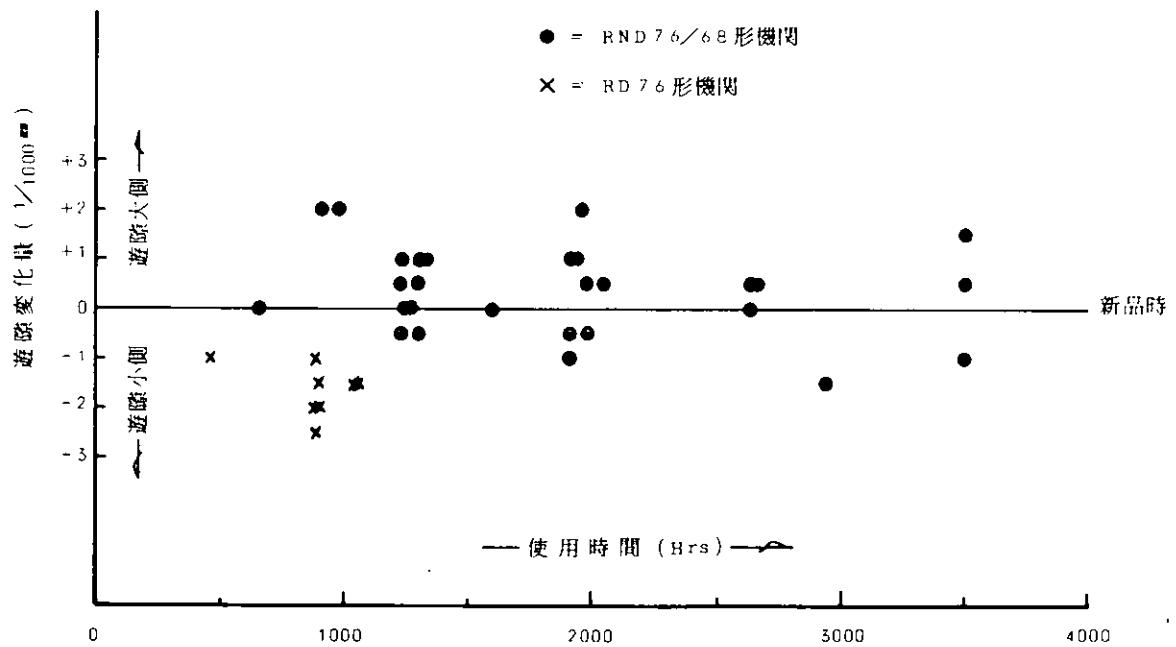
図 2.16 燃料弁ノズル本体と針弁の遊隙変化

(c) 針弁ガイド部の遊隙は製作時は $7 \sim 9/1000 \text{ mm}$ に收められる。実測結果は図2.16に示されるとおり、製作時に對し $\pm 2/1000 \text{ mm}$ の範囲で変化し計測誤差を考慮すれば摩耗はほとんどないとみて差支えない。

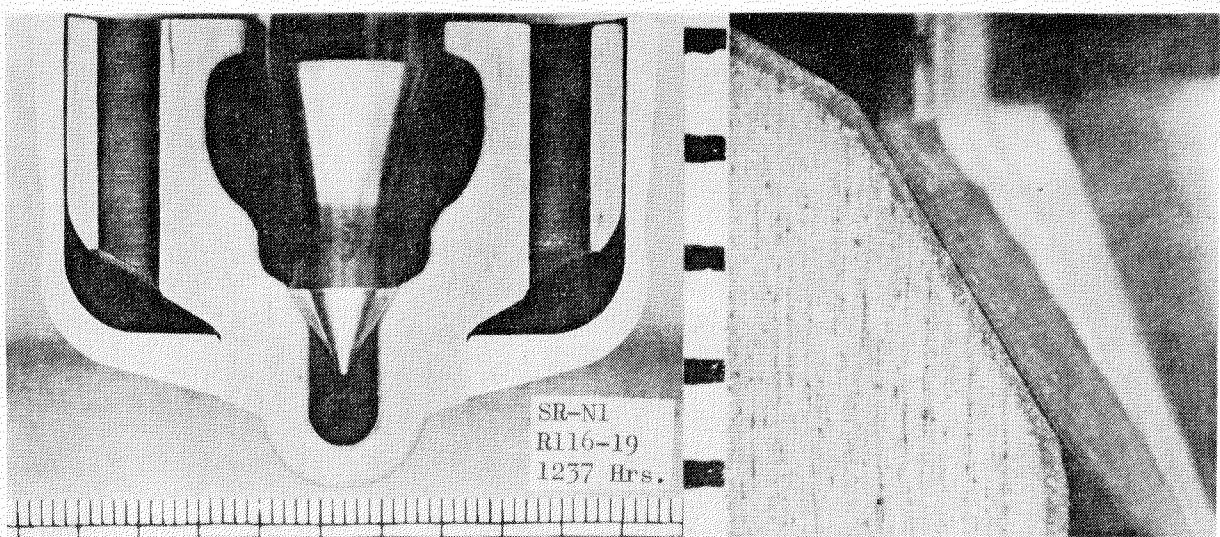
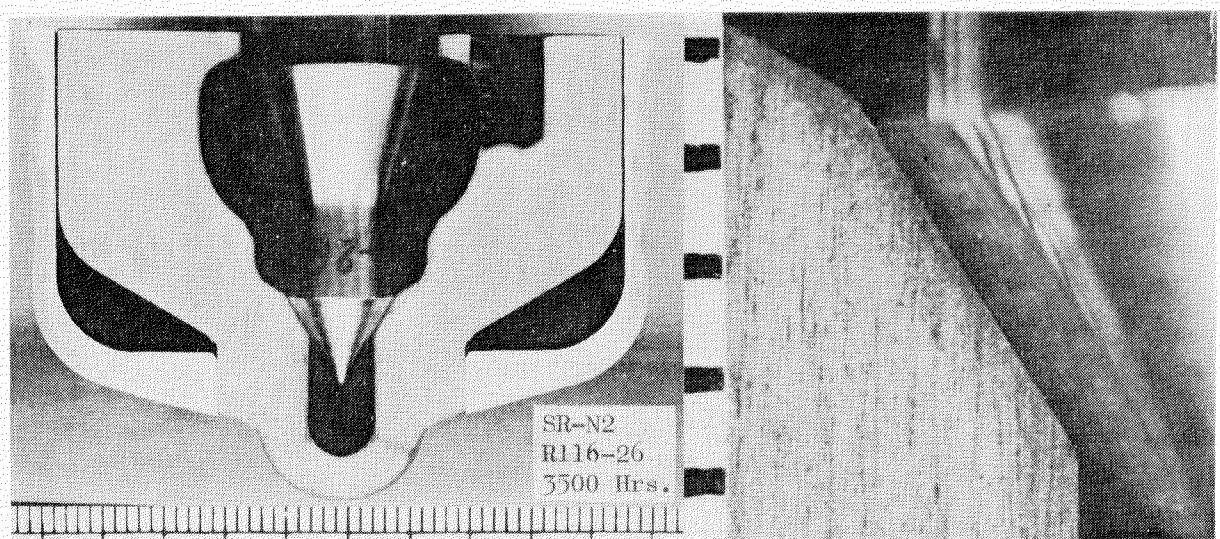
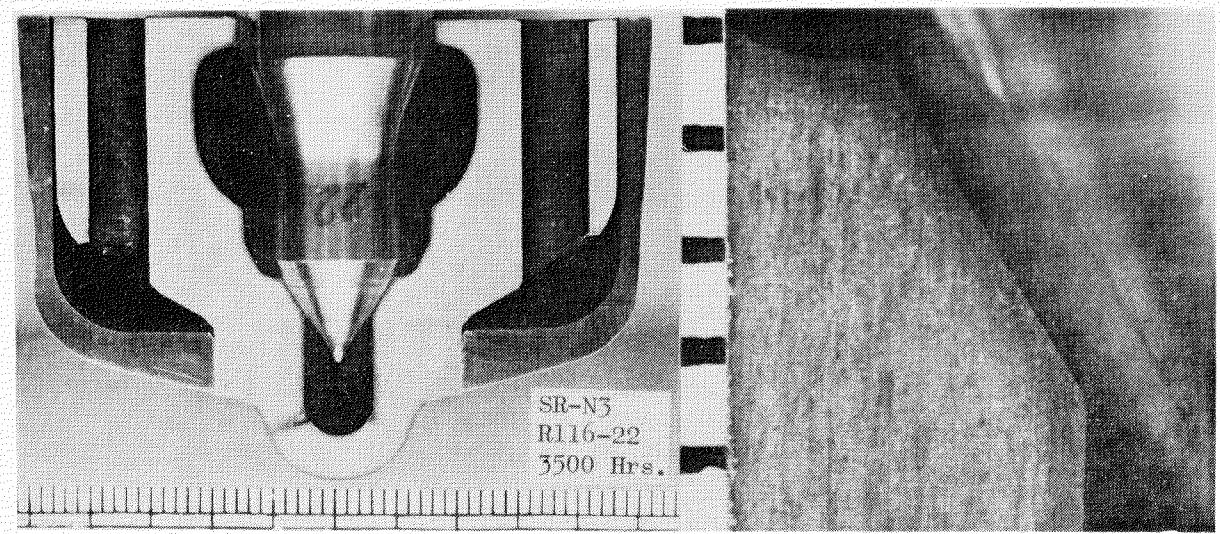
図2.20 シート部切断面 ( 1/2 )

(a) シート部の切断面を図2.20および図2.21に示す。本図から弁、シートの各種組合せの異なる状態は比較できるが、前記摩耗計測結果の項で述べたとおり接触部の摩耗がきわめて微量のため形状変化は判然とあらわれておらず組合せが異なることによる特異な現象は発見できなかった。

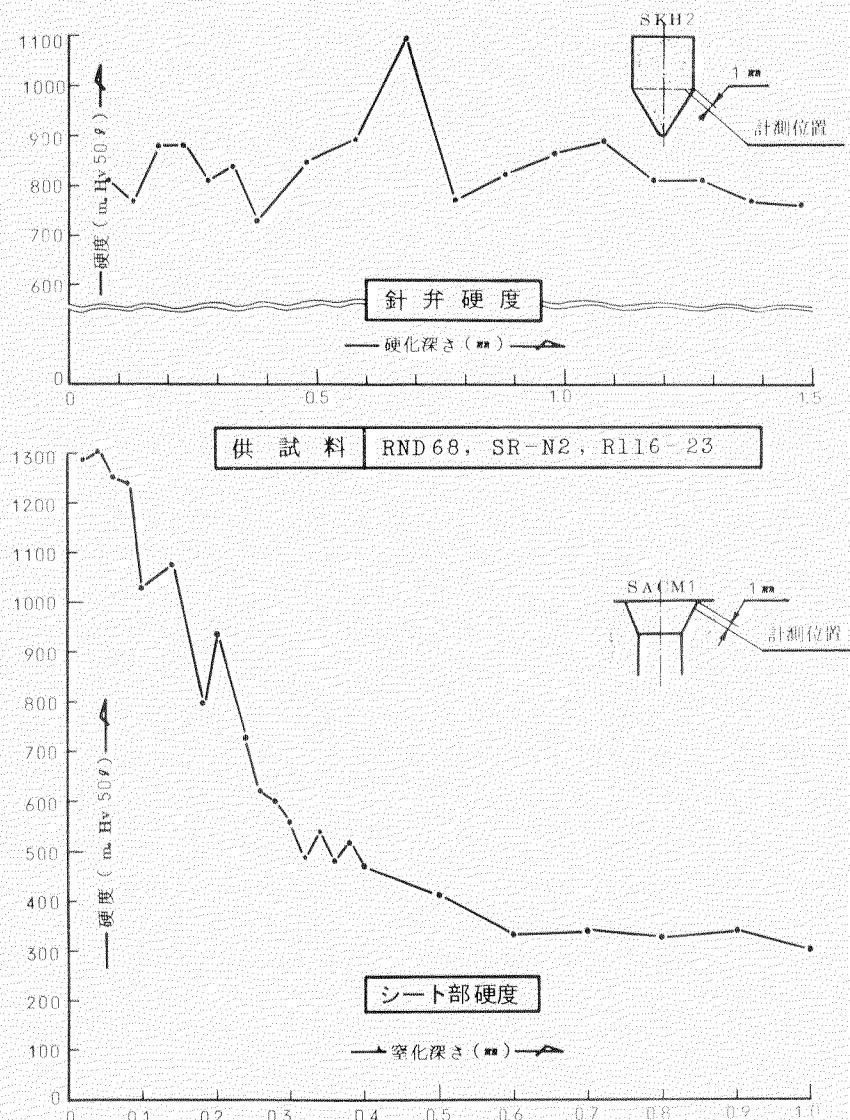
図2.22 針弁およびシート部硬度実測結果

(b) 図2.22は弁、シート接触面の硬度を実測した結果である。表面硬度は針弁でHV800~900、シート部でHV1200~1300が得られいずれも図面指示値を満足し、焼入れ深さも問題ない。

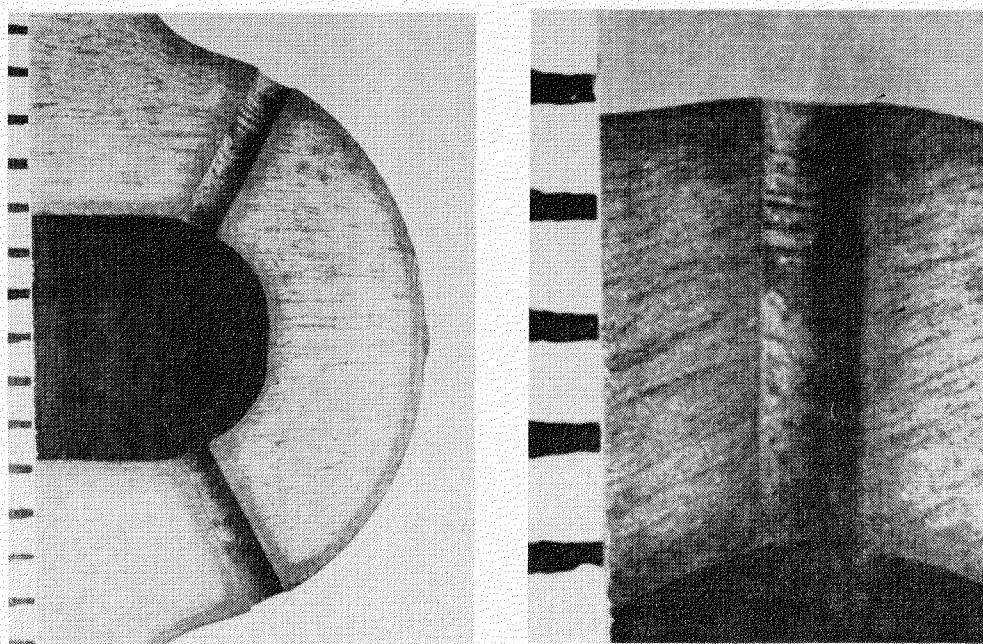
図2.23 噴孔部切断面 (RND76)

(c) 図2.23は噴孔の形状変化を調査するため切断したものである。試料は摩耗計測で最大変化したもの用いた。噴孔については経時的な角部の摩耗、孔径の拡大が問題になるが、角部の摩耗については、内側の図面指示0.2Rに対し、実測0.15Rで、外側は面取り指示はないが約0.1Rの丸味がついている。しかし、これらは未使用品のものと比較してもほとんど差がみられない。また、噴孔径についてもとくに指摘するほどの特異な変化は認められない。

SR-N4, R116-10, 1914 Hrs

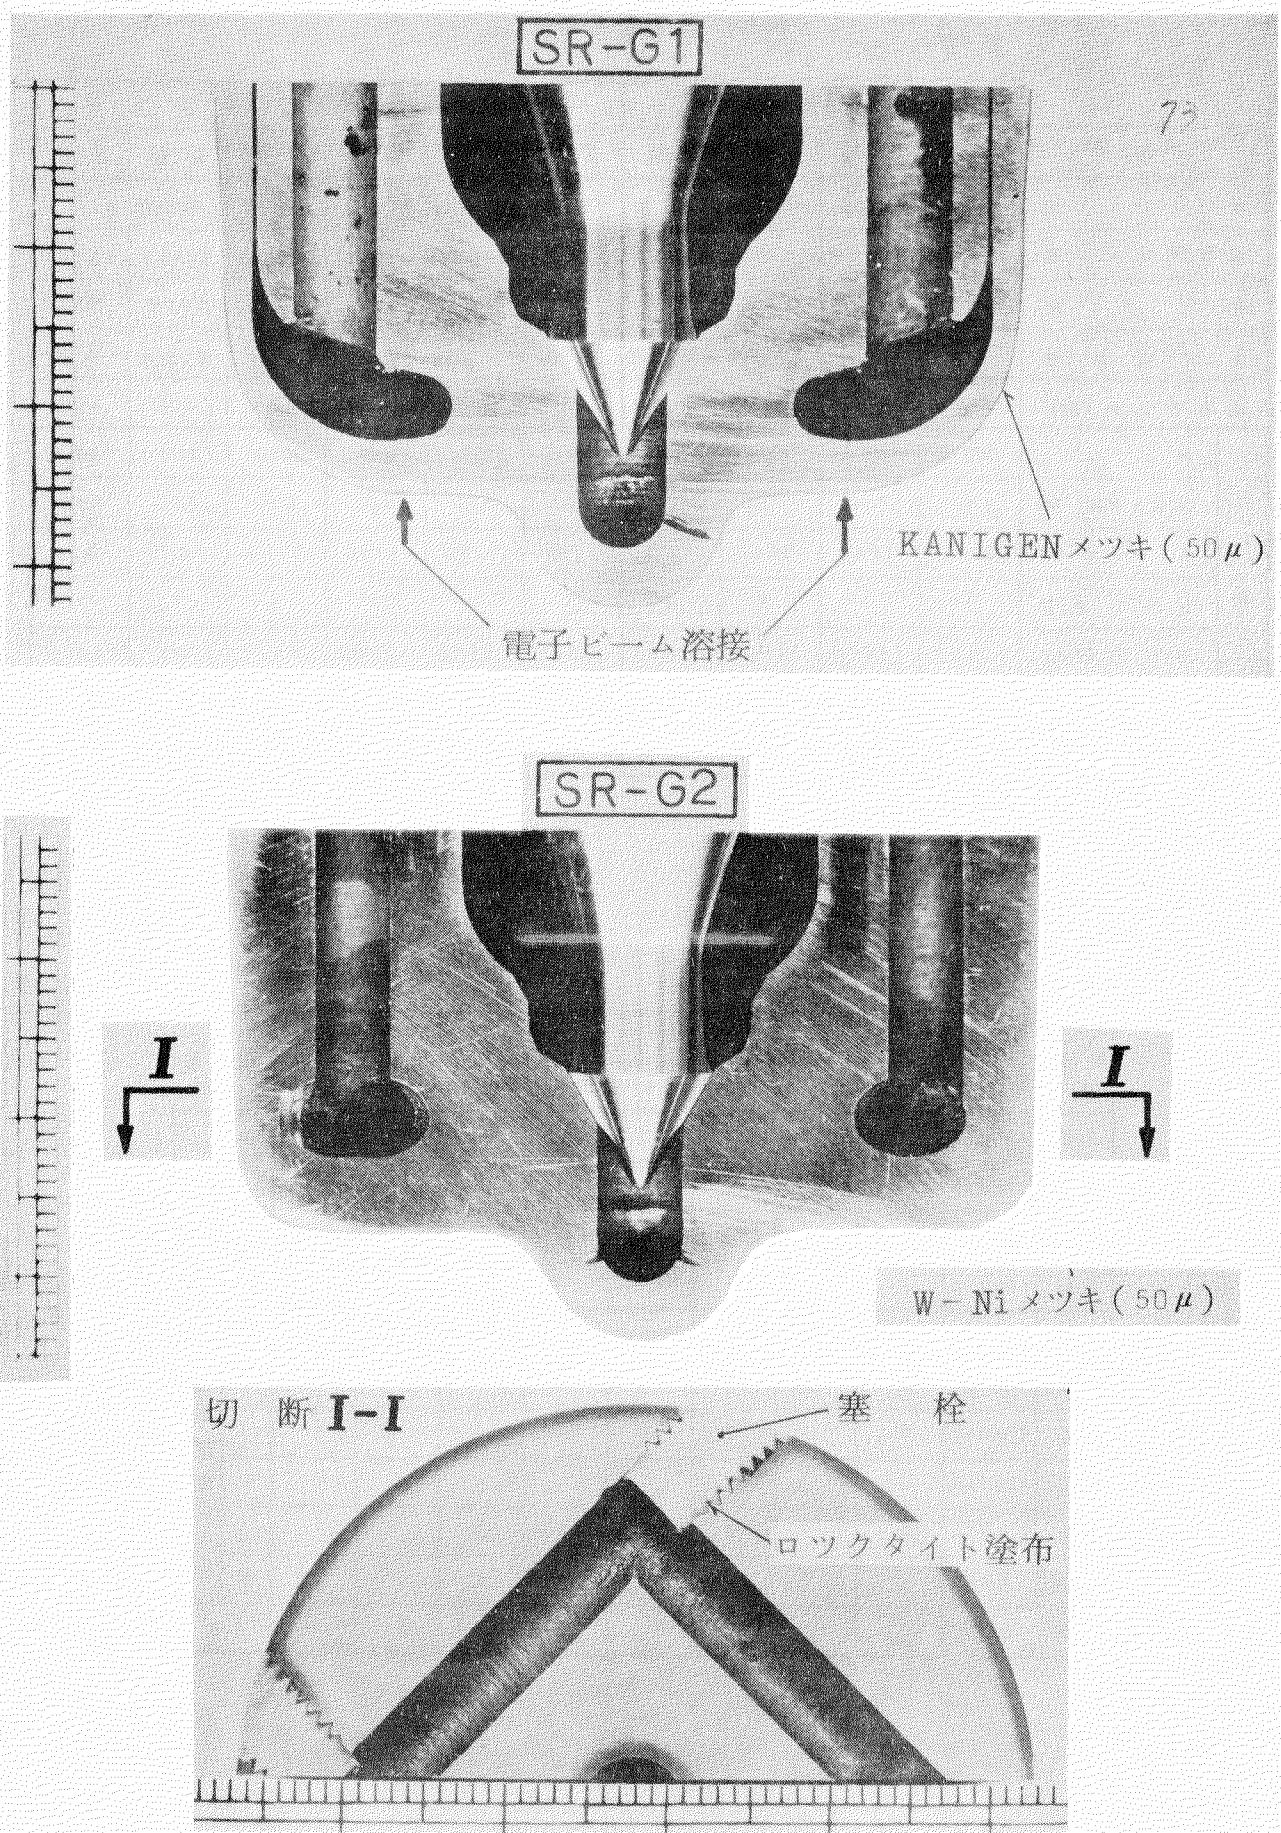
図 2.25 一体形供試弁の切断面

すなわち、熔接形では一応目的のガス洩れ防止の点で効果は認められたものの短時間の使用できわめて顕著な腐食が発生し、むしろ耐久性は低下して実用は不可能と判断された。しかし、ボア・クーリング形においてはガス洩れの防止はもちろん標準形状の燃料弁で現在問題になっているノズル外衣の腐食についても同時に解決することができ大きな収穫であった。ボア・クーリング形の腐食は全く発生がないがさきのCHRONIC 6以上の効果を示していることは今後の対策の方向を示唆するものである。
