研究資料 No. 219

### 舶用ディーゼル機関用排気弁の吹抜け防止 および燃料弁の長期無開放化に関する研究

#### 報 告 書

昭和50年3月

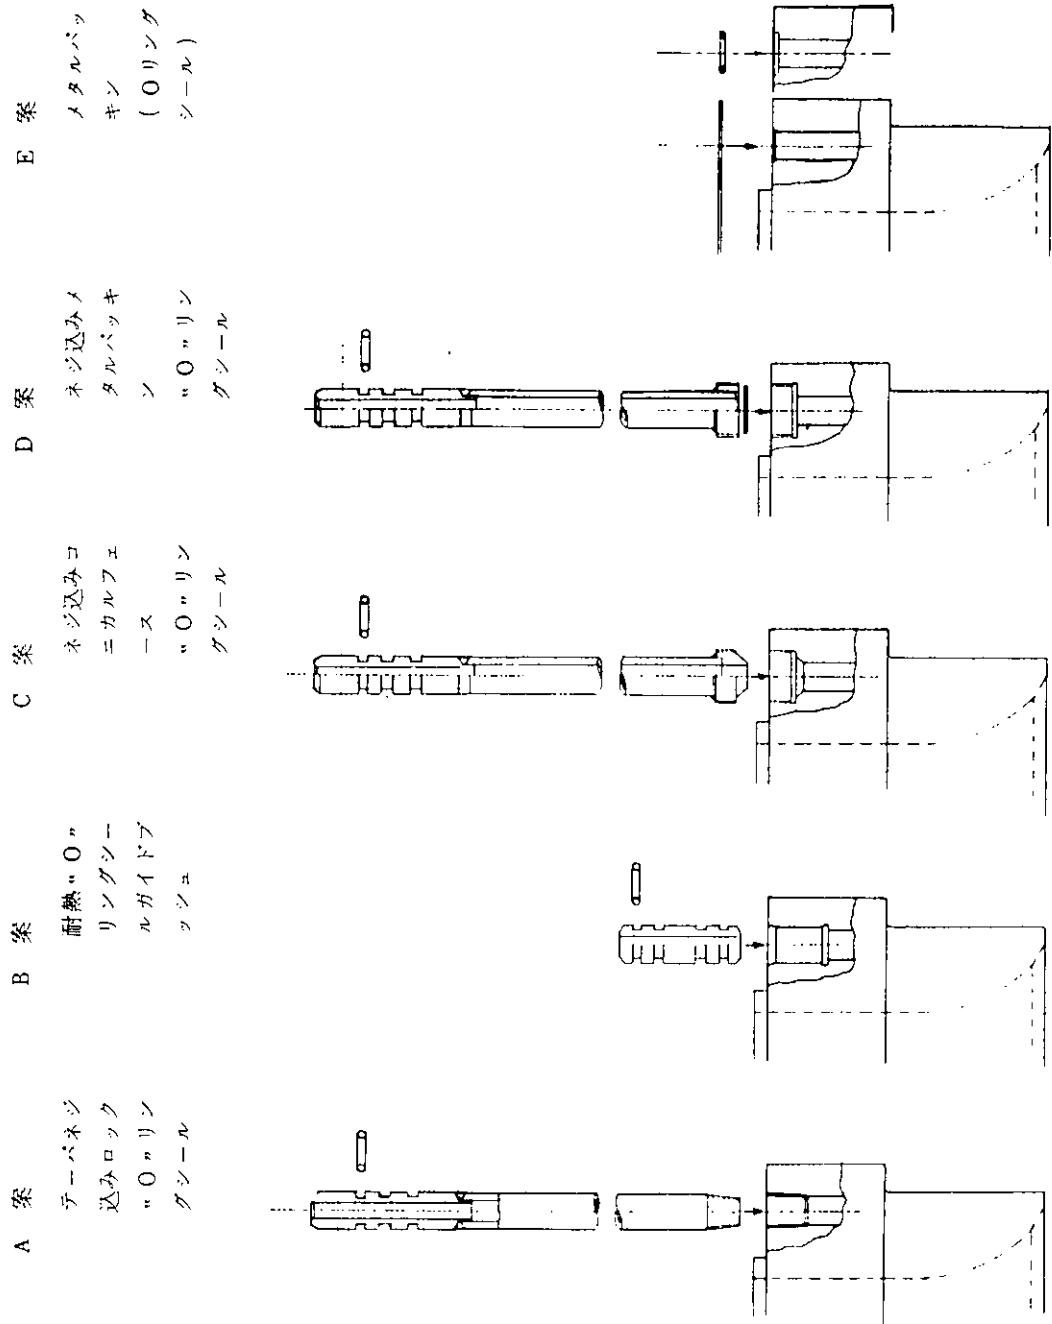
図 1.2.2 冷却水導通管取付方式及びシーリング方式の比較

更に図 1.2.2 に導水管取付方式とシーリング方式について示すが、大きく導水管有り無しに分類され、導水管式では、水密には有利だが必要な冷却水通路面積の確保には不利である。逆に導水管無しでは、通路面積は確保できるが水密上メタルパッキンか O リングのみでシーリングしなければならない。今回の試験では、E 案方式を採用したがその特徴は(1)冷却水通路面積が大きく取れる。(2)弁箱、弁座の組立、開放が容易な簡単な構造である。(3)メタルパッキンより耐熱 O リングが信頼性が高い、等である。

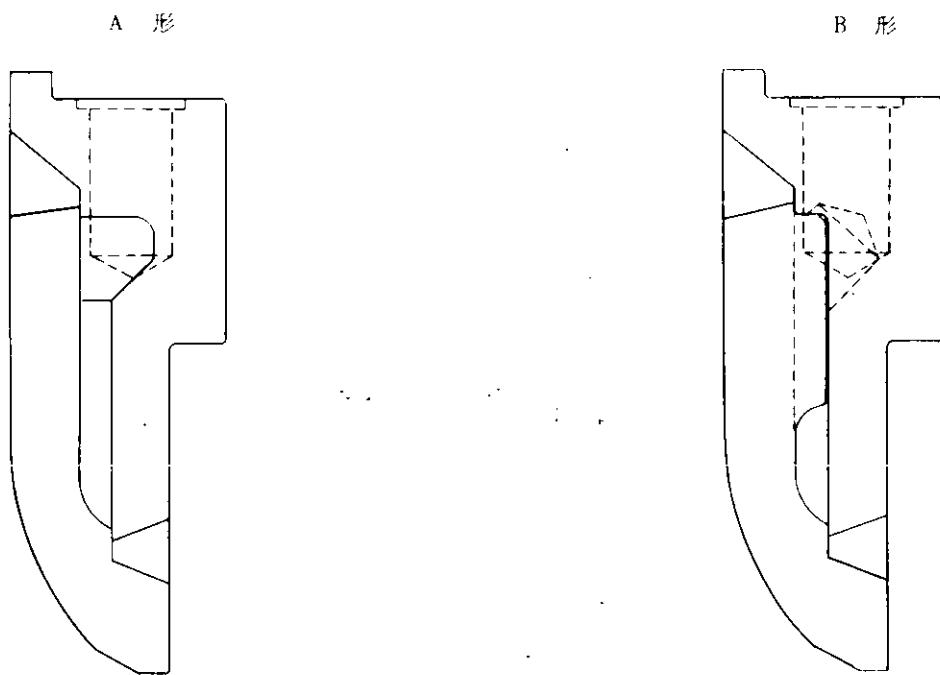
図 1.2.3 水冷却弁座の水室形状

なお、水室形状は図 1.2.3 に示すような冷却面積の異なる A、B 形を比較のため選定した。図 1.2.4 には、従来の無冷却形排気弁と比較して、今回の水冷却弁座通水方式を示すが、冷却水の流れは弁箱ジャケット（入口側）より全量が導水孔を通り弁座へ入り左右に分岐、外周を回り合流する。合流した後、更に導水孔を昇り弁箱ジャケット（出口側）に入り出口管へと導かれる。

A形弁座とB形弁座とは、図1.2.3でわかるように水室形状が異っており、各々の弁座を組込んだ弁箱の流量特性は図1.4.6に示す通り同一圧力差で約24%位、B形の方がA形に比べ絞られている。なお、ヒートバランス配分を比較してみると次表の通り若干B形弁座の方が除去熱量が大きいようである。

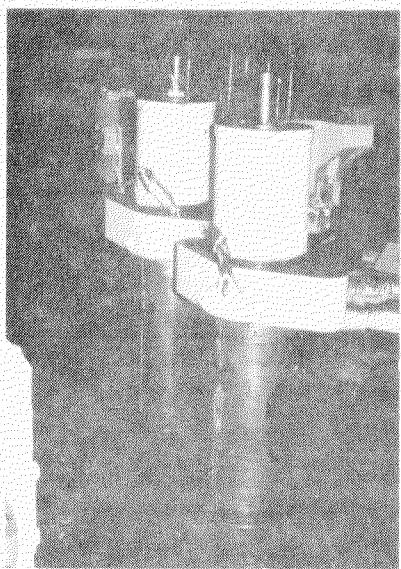
写真 1.4.1 溫度計測テスト弁  
(A形及びB形)

本試験運転に用いた温度計測用テスト弁の状況を写真1.4.1, 1.4.2に、運転後の弁棒、弁座当り面の状況を写真1.4.3  
1.4.4, 1.4.5に示すが水冷却弁座のシート面はカーボンの附着もなく金属面がきれいに認められた。

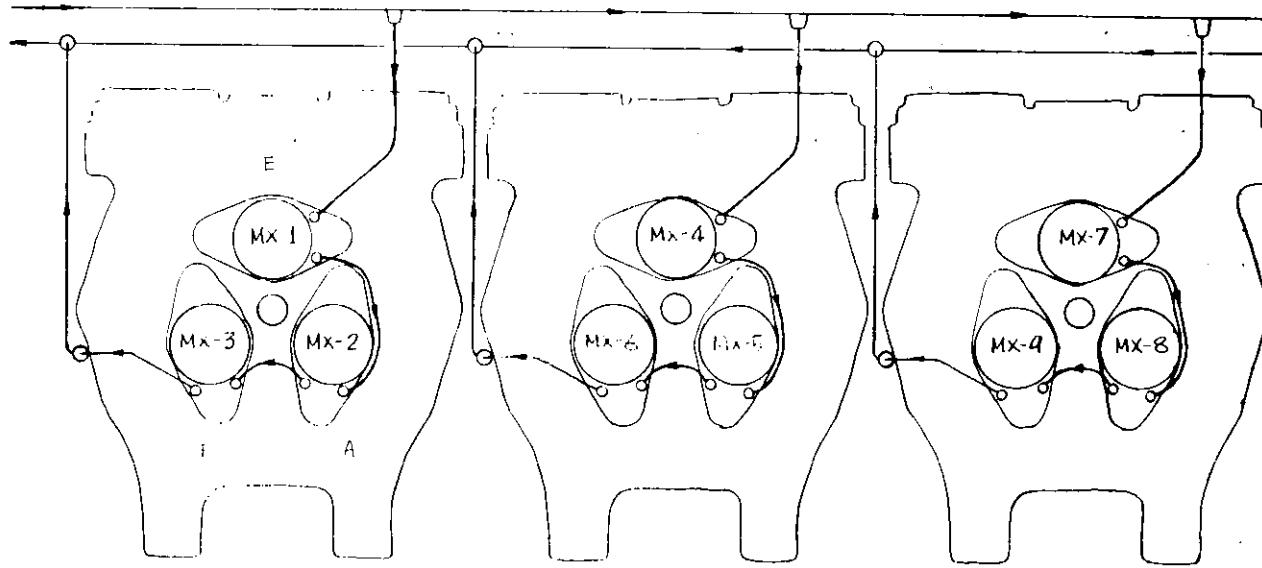
図 1.4.1.8 供試品 排気弁装着状況

VCより予定が後にズレる場合も予想される。従って陸上運転で使用した45°水冷弁座の内、残り1Cyl. 分を6UE T45/80D形機関搭載船S丸のNo 1 Cyl. に組込み563 Hrs. 経過後第1回の点検を行った。

この結果弁座のシート面は、ほとんど新品と同様であり燃焼残渣等によるかみ込みきず等は皆無であった。現在、引き続き1年間無開放（本船の場合約4000Hrs）を目指して試験継続中である。（写真1.4.1-1, 1.4.1-2参照）

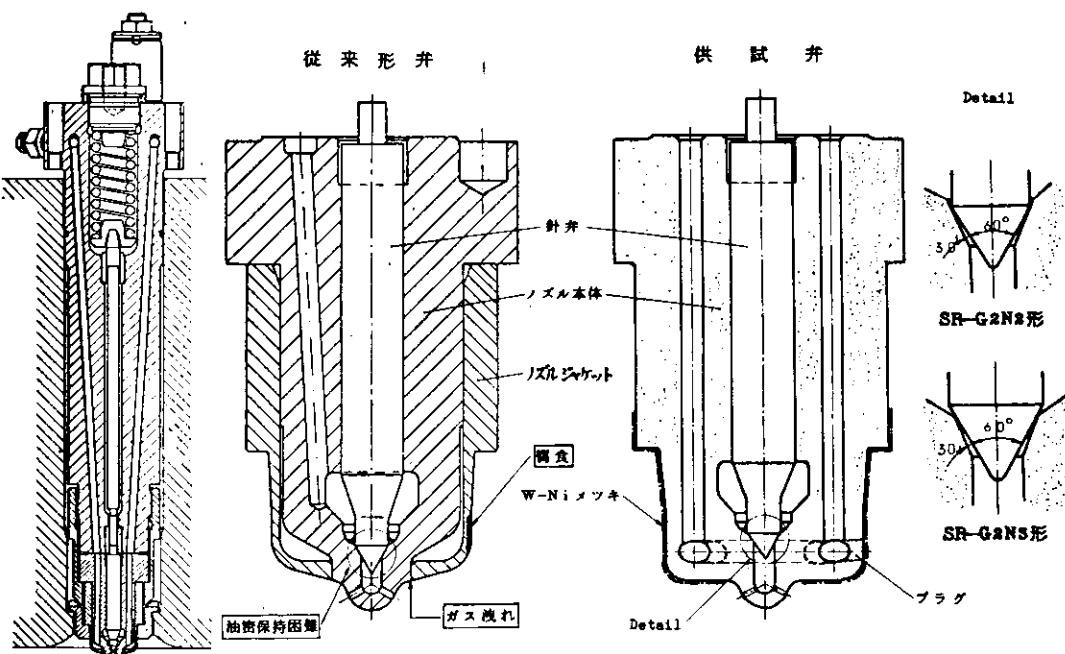
図 2.1 供試弁の特徴

図2.1に本研究の対象となる水冷式燃料弁の従来形の組立断面図と代表的な損傷及び供試弁の特徴を対比して示すが、改良の要点は次の通りである。

##### (2) ノズルジャケットの腐食並びにガスもれ防止に対して

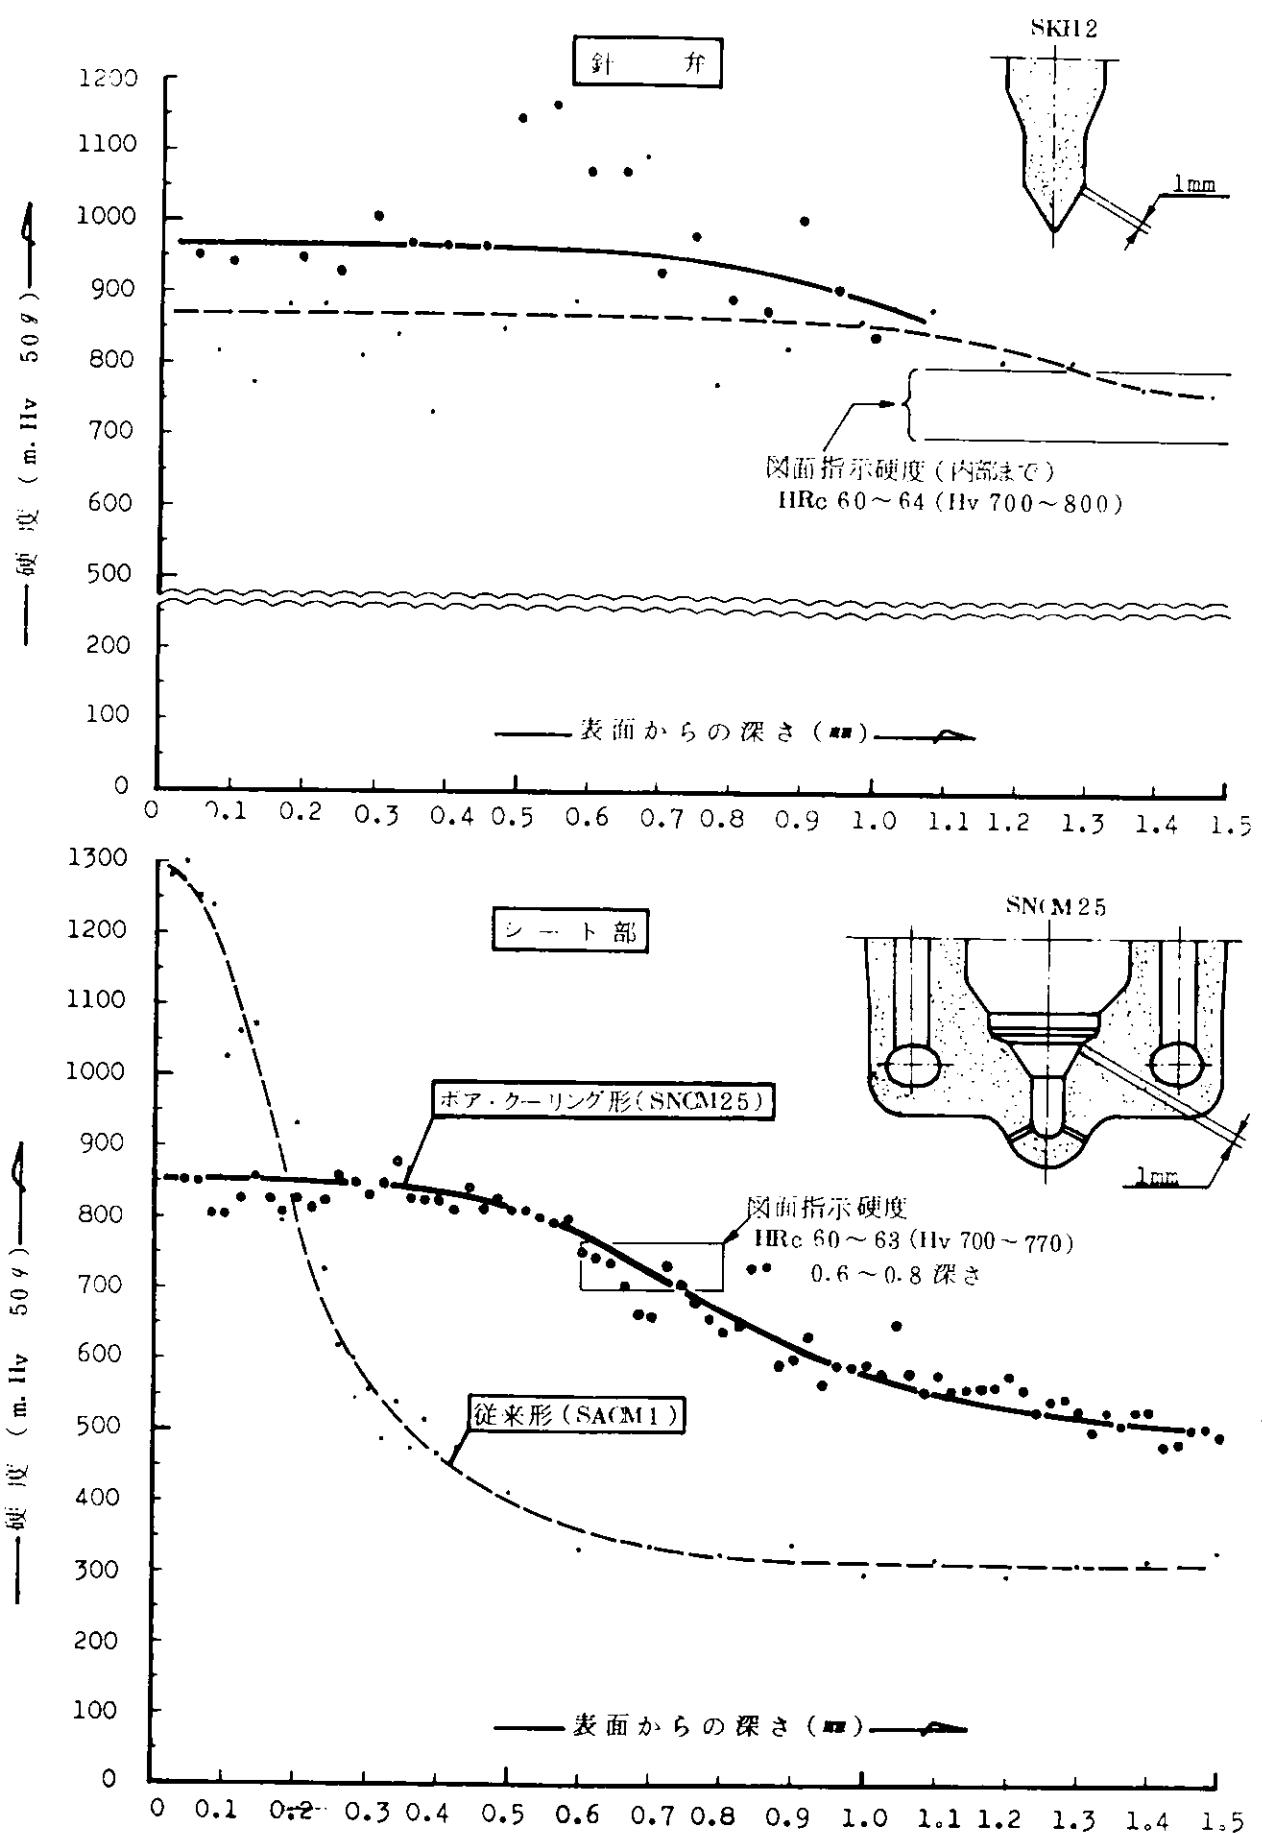
図 2.5 針弁およびシート部の硬度分布

従来形弁と供試弁の針弁及びシート部の硬度分布を比較して図2.5に示す。

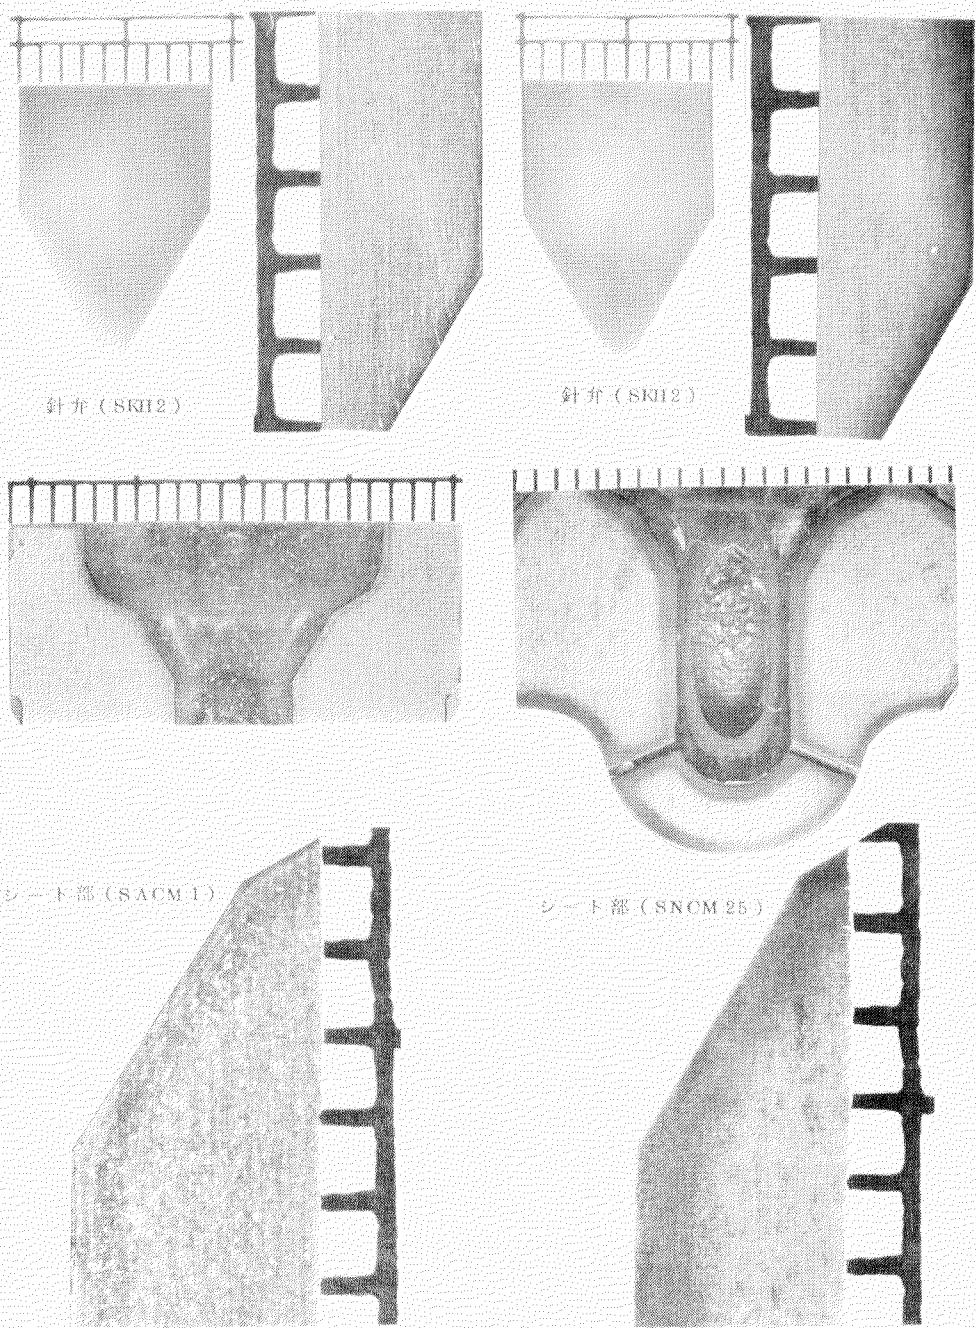
図2.6 硬化鋼(SPCM1)と浸炭鋼(SNM25)のシート部硬化層の比較

分布にも可成りの差が認められ、それぞれの特徴は図2.6にてもはっきりあらわれている。

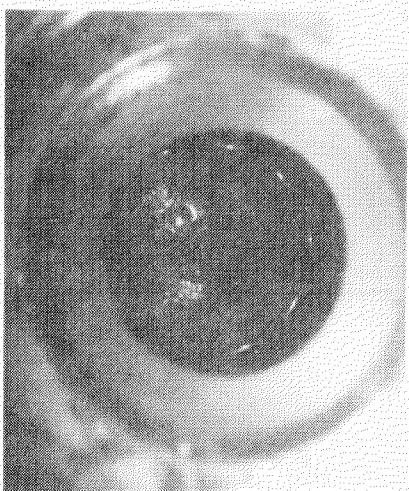
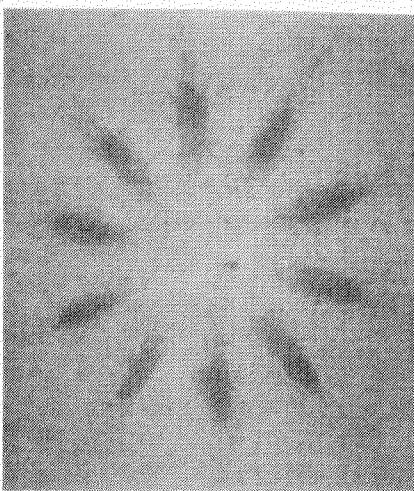
図 2.9 E 船 7 R N D 6.8 S R - G 2 形 ( 5365 Hrs ) の噴孔・噴霧

噴孔部の状態は、すでに図2.3にも示したとおり、カーボンの附着がきわめて少ないとから冷却には問題なく、噴霧への影響もないことがうかがえたが、巨視的に観察した図2.9及び図2.10からさらに焼損・噴孔角部の摩滅、焼削れなども全くないことが確認出来る。もちろん、噴孔径の拡大についても問題ない。

チップの焼損および噴孔角部の摩滅もなく良好

正常な噴霧

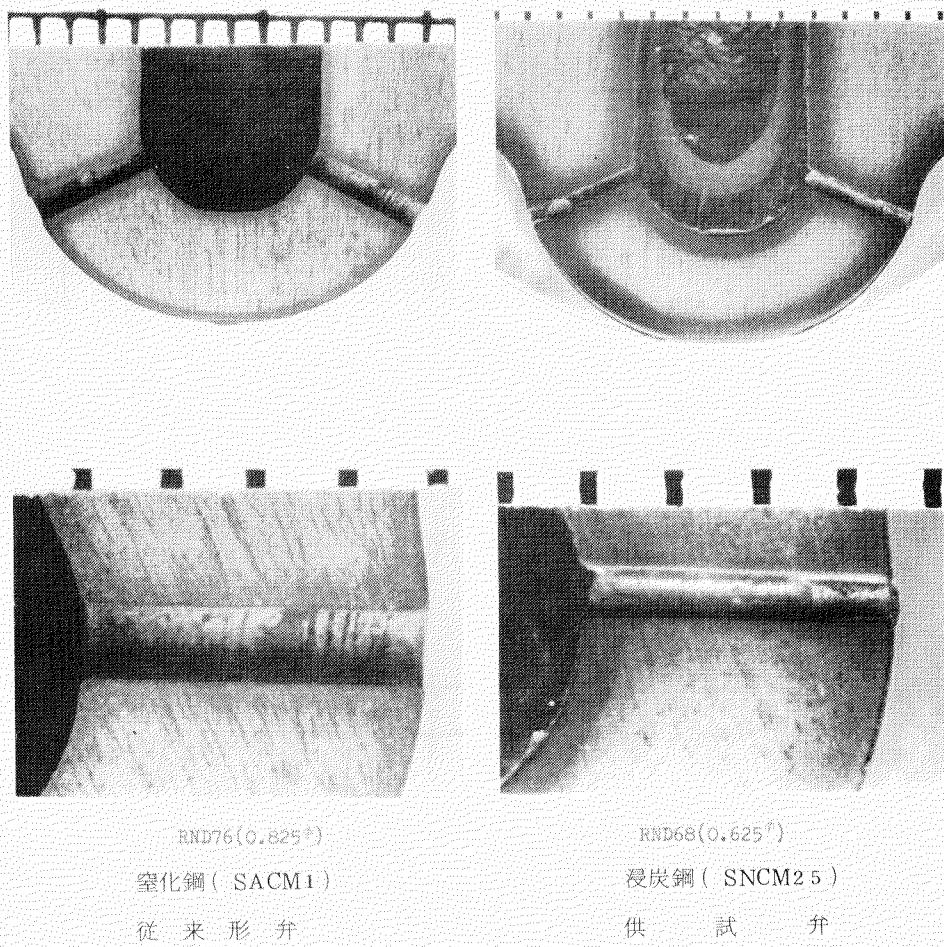
図 2.1.0 窒化鋼 (SACM1) と 浸炭鋼 (SNCM25) の噴孔部硬化層の比較

噴孔はその異常によって燃焼性能に即影響するだけに、シート部の油密保持と並んで弁機能上最も重要な部分であるが、上述の通り供試弁は従来形弁に劣らない完全無欠な状態にあって耐久性の点で懸念されるものは何もない。

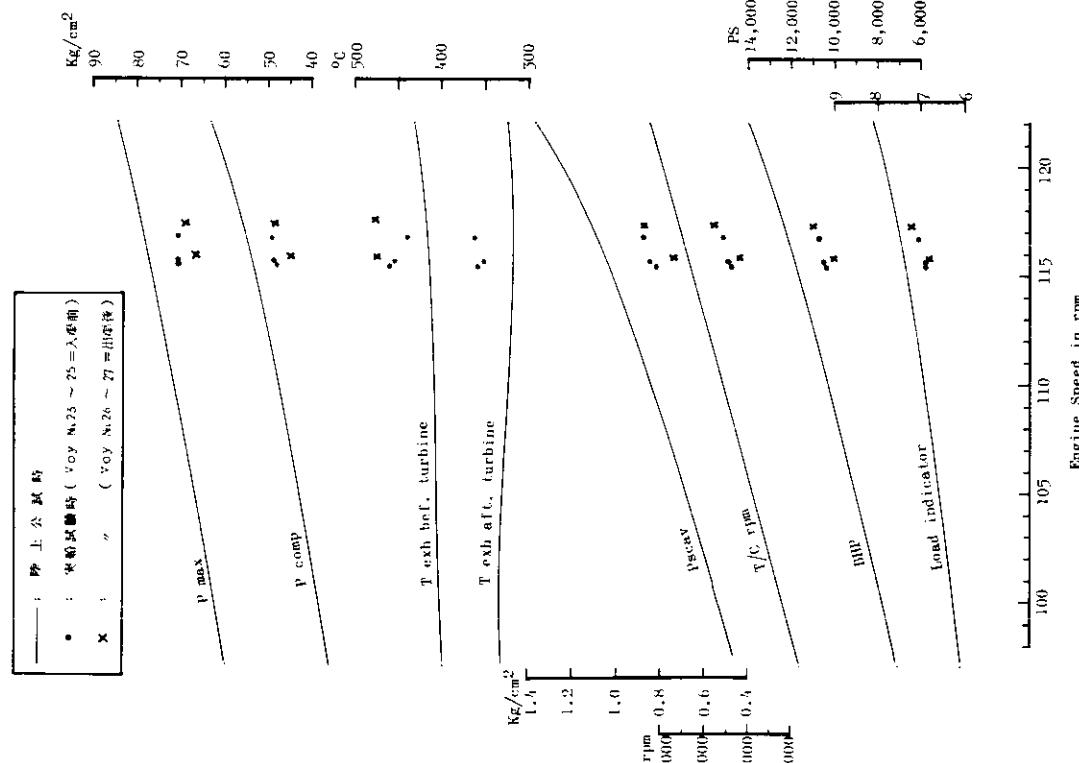
図 2.1-1 B 船 7 RND 7/6 機関の性能曲線

図2.1.1と図2.1.2の性能曲線において、排気温度が他の性能に較べて高くなっているが、これは吸人空気温度及び排気管路の抵抗が陸上試験時と実船では異なるためで異常現象ではなく、両機関とも性能上の異常はとくにみられない。

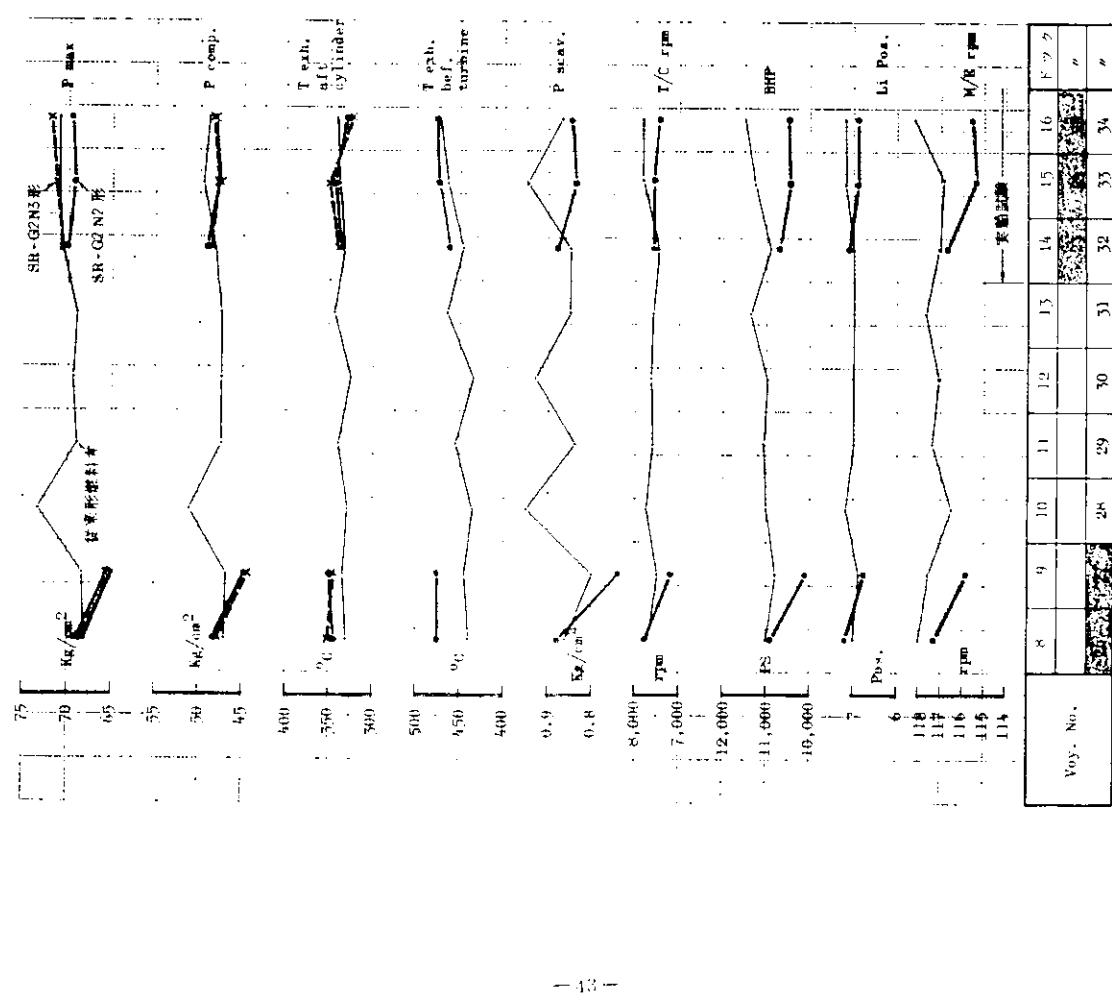
图 2.1.3 B型 7 RND 7 6 摩托性能諸元

更に、供試弁の形式の異なることによる性能の差についても、昭和47年度の研究で実施した陸上実機での性能確認試験の結果と同様で大差が認められない。図2.1.3においてB船の $P_{max}$ に可成りの差が生じているが、これはポンプセッティングの都合によるもので供試弁の形式差により生じた結果ではない。また、排気温度に5~10℃のバラツキがあるが、これはむしろライナポートの掃除による影響の方が大きく、ピストン下部室の汚れに差のないことからも明らかである。
