舶用ディーゼル機関用排気弁の吹抜け防止および燃料弁
の長期無開放化に関する研究

Protection of Exhaust Valve from Burning and Long-
term Operation without Overhauling of Fuel Nozzle on
Marine Diesel Engine

The Shipbuilding Research Association of Japan

October 1976

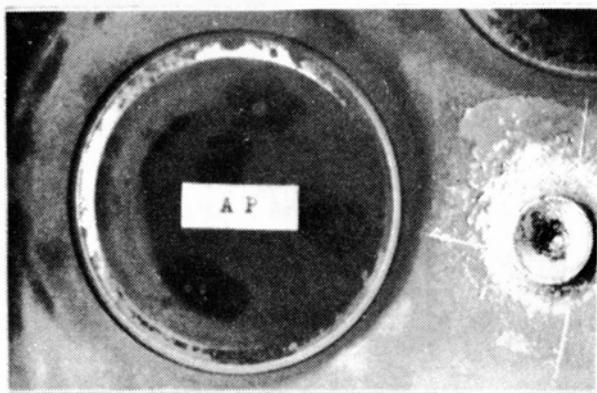
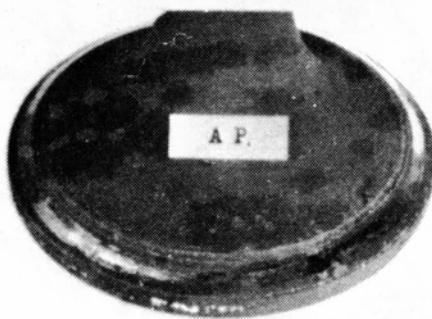
(a) Heavy fuel \times TBN 0 \times 295 h

Fig. 2.10(a)に最終開放状況を示す。運転時間は295 hである。燃焼残渣は黒色で燃焼室壁全面に薄く付着している程度である。シリンダ油のアルカリ価が高い場合に比べると量的にはるかに少ない。弁・弁座フェースにも同様な燃焼残渣が付着しており、打ち叩かれて斑状に金属様の光沢を呈している。この付着物に起因したと思われる吹抜けはすでに100 h頃から認められたが、付着量が少ないので軽微で、295 h運転後も、まだ焼損するところまではいっていない。

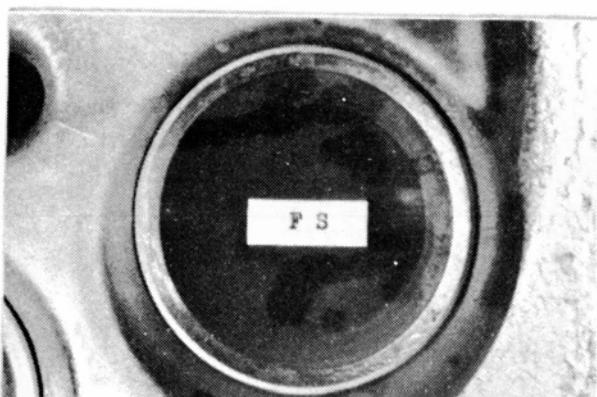
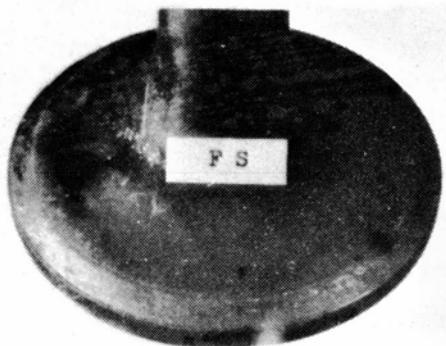
(b) Light fuel \times TBN 0 \times 268 h

ついで、燃料に軽油を使用し、TBN0のシリンダ油と組合せたTest 4を実施した。本実験に限りシリンダ油はパラフィンベースである。Fig. 2.10(b)は268 h運転後の最終開放状況である。図示のとおり、燃焼残渣の付着物は非常に少なく、燃焼室壁全面に薄く赤銅色に着色した程度である。同様な燃焼残渣は弁・弁座フェースにも薄く付着し、その合間から燃焼ガスの吹抜けた形跡はあるが、軽微で、まだ焼損の懸念は全くない。シリンダ油の選び方次第では、付着物はさらに減少する可能性がある。なおTest 3と今回のTest 4とを比較すると、シリンダ油のアルカリ添加剤ほどではないが、燃焼残渣の付着物に対して燃料油もかなり影響し、燃料が粗悪化するほど付着物の増大することが分る。

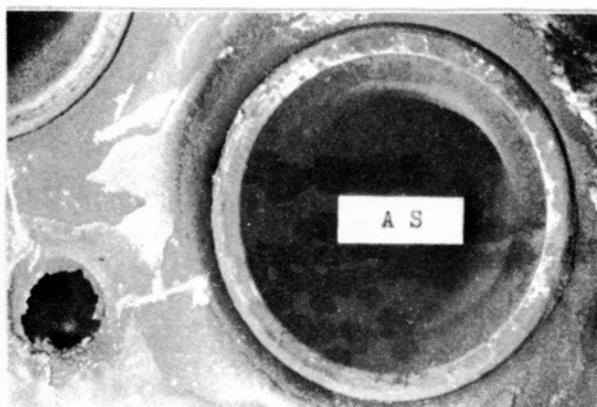
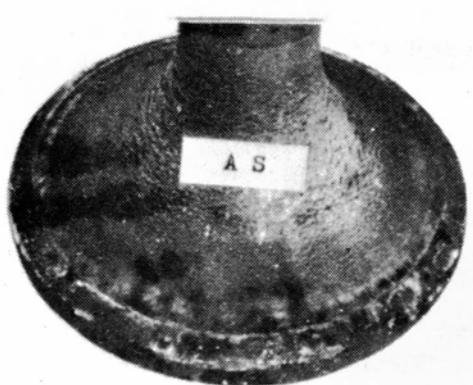
(c) Light fuel \times TBN 60 \times 309 h

最後に高アルカリシリンダ油使用時の燃焼残渣の付着物に及ぼす燃料の影響をみる目的で、軽油とTBN60のシリンダ油を組合せたTest 5を実施した。Fig. 2.10(c)は309 h運転後の弁・弁座を示す。燃焼残渣の付着物は量的にTest 2(C重油×TBN60シリンダ油)の場合と大差ないが、今回の場合はやや灰白色で付着力が弱く脆いようであった。弁座の凹痕および弁・弁座フェースに対する燃焼残渣の付着状況、ならびに吹抜け発生の時間的経緯も大同小異であったが、Test 2の弁が100 h余りで焼損したのに対して、今回は309 h後も焼損は認められなかった。吹抜けの程度が同じであれば、腐食性成分を含むC重油の場合が焼損し易いことを示している。

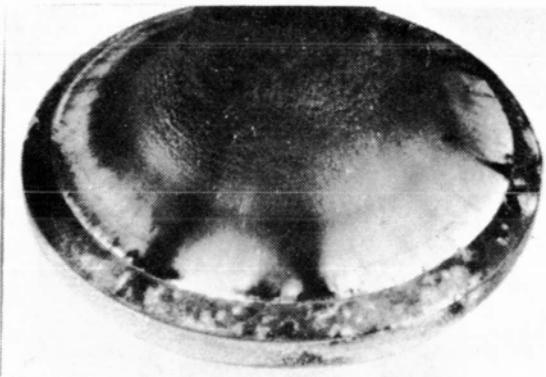
弁座フェースにもかなり大量に付着し、この付着物のむらに起因すると思われる吹抜けが、比較的に短時間の運転で発生した。フェース付着物の厚さは、実測結果によるとシリンダ油のTBNが60の場合、最大20~30 μm であった。Fig. 2.11はこのような吹抜けの例である。フェースには凹痕も多発しているが、そのほとんどは付着物で埋込まれているので、この吹抜けの主原因が燃焼残渣の付着むらであることは明らかである。弁

Fig. 2.11 Channeling by deposit

傘首部の付着物の模様には吹抜けの状況が示されている。

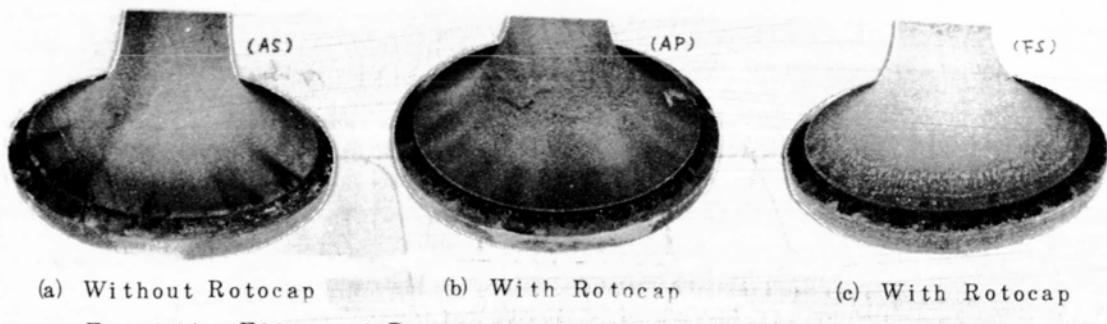
Fig. 2.14はロートキャップの有無による弁傘首部の付着物を比較したものである。回転しない弁ASは

Fig. 2.14 Effect of Rotocap on deposit on exhaust valve
after 507 hours of operation

弁傘首部の付着物の模様から吹抜けの位置が明りょうである。しかし、回転するときはAPのように吹抜けの模様が全周に薄く認められるか、弁FSのように全く認められなくなる。ちなみに各弁座フェースには同程度の吹抜け溝ができていた。ロートキャップ付の場合に吹抜けの模様がはっきりしないのは、弁座に吹抜け溝があっても、弁が一定位置に留まらないためと思われる。同様な意味で、ロートキャップ付の弁は、弁座が吹抜けても、弁フェースが高温高圧の吹抜けガスによって集中的に加熱されることはないので、焼損を誘発し難いものと考える。

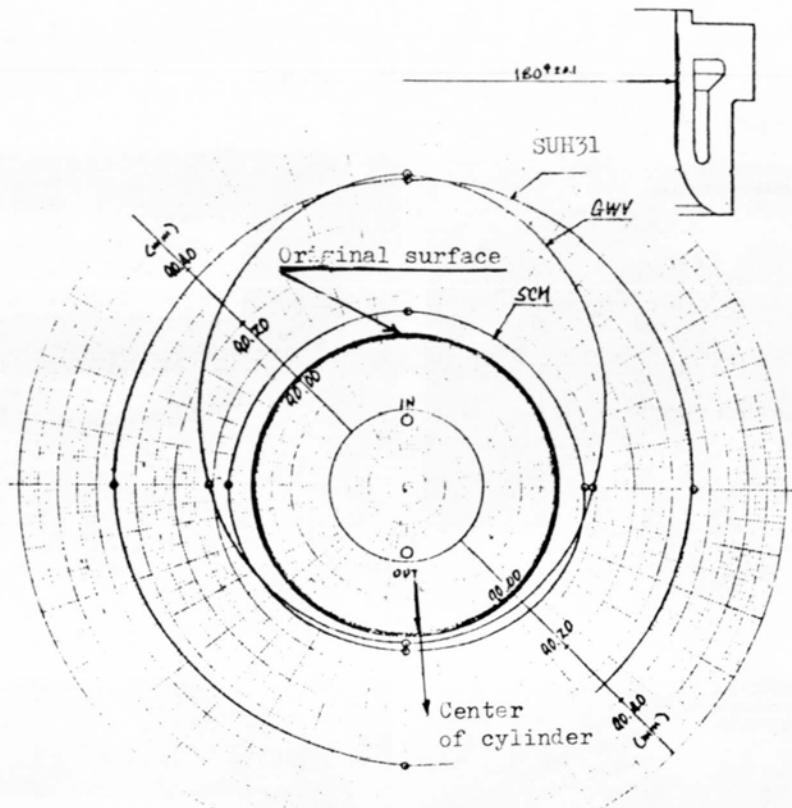
硫酸による腐食は水冷却弁座の耐久力を支配する重要な因子と考えられる。特に本船の場合には冷却水をピストン冷却水系からとっているので、45°C 程度の冷却水が最初に流入する E 側に硫酸腐食の懸念があった。1,130 h 運転後の開放結果は予想どおりで E 側の硫酸腐食が顕著であった。各弁座材とも弁座内周面の腐食が大きく、最大腐食量は Fig. 2.35 のとおりである。試用弁座材の中では耐熱鋼 SUH31 材が最大で約 0.4 mm ほど腐食されていた。耐熱鋼 GWV も温度の低い冷却水入口で 0.4 mm に達しておりよくない。一方 SCM 21 は全面が黒褐色に薄く酸化されている程度で、減量は 0.1 mm 以下であり、問題になるほどの腐食は発生していない。事実、水冷却弁座に SCM 21 材を使用した中形 U E 機関での実績によると 1 年以上（数千時間以上）使用した後も見るべき腐食はなく、硫酸腐食の問題は小さいようである。

Fig. 2.35 Sulphur attack on inner-surface
of water-cooling seat

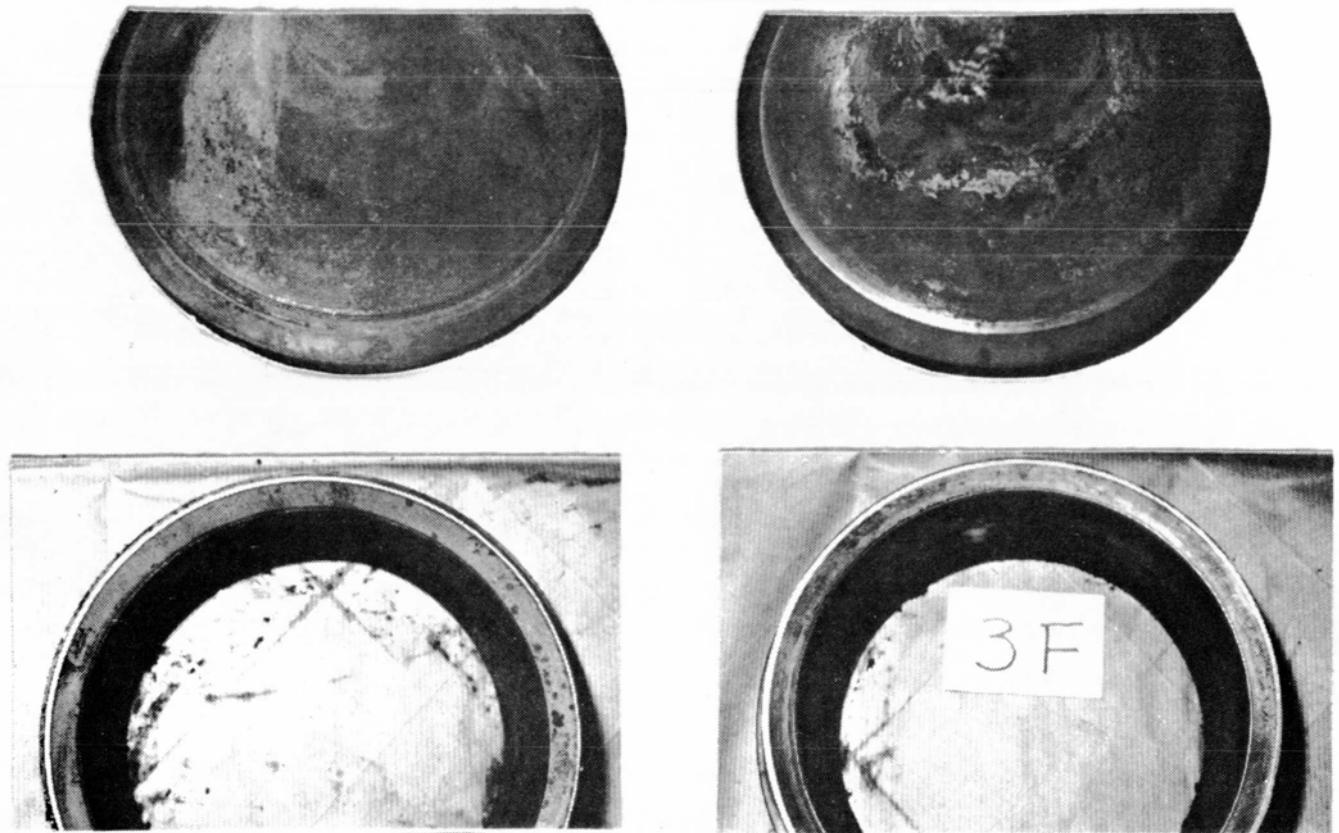
フェース角度が45°と30°の場合の弁・弁座を比較してFig. 2.37に示す。この写真ではあまり明らかでないがフェース角45°の弁・弁座

にもフェース角30°の場合とほぼ同程度の燃焼残渣が薄く付着している。しかし弁座が水冷却形で弁・弁座フェースにはST-12を盛金してあるため大きな圧痕もなく、まだ、どの弁にも吹抜けおよび焼損の様子は認められなかった。したがって現時点で判断する限り、フェース角度の影響は明りょうでなく45°弁にあまり大きな付着物の除去効果を期待することはできないようである。なお、本試験は今後も継続し追跡調査する計画である。

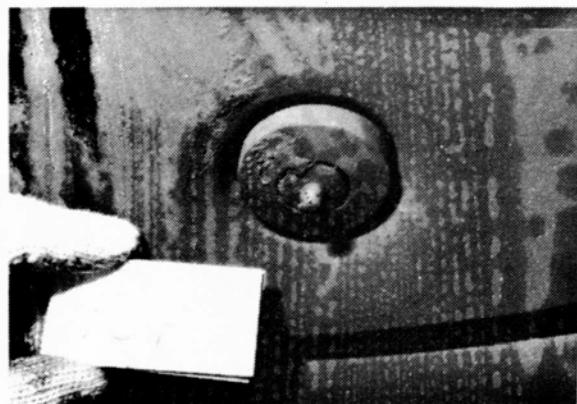
Fig. 3.11 Flat type

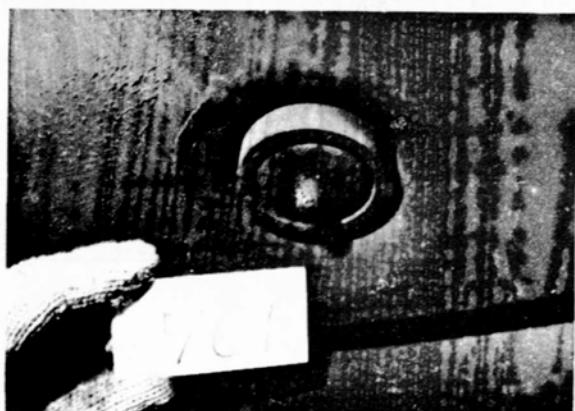
Fig. 3.13 One-piece conical type

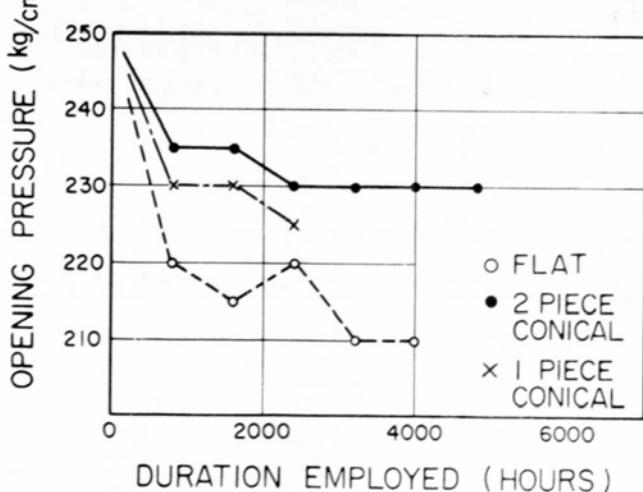
開弁圧力低下の状態はFig. 3.14のとおりで30 kg/cm²程度低下しても機関性能に影響は認められなかった。

Fig. 3.14 Drop of injection valve opening pressure

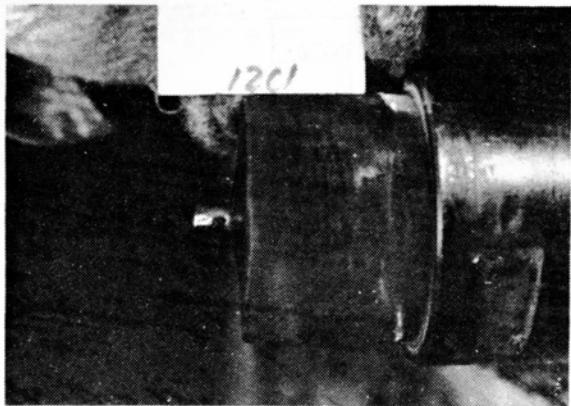
1ピースコニカル形において最も大きく1次航より認められ、約2,400 hで使用困難となった。(約1 mm焼損)。Fig. 3.15にその1例を示す。他の種類の弁について全般にわずかに認められた程度であった。

Fig. 3.15 Atomizer tip of one-piece conical type after about 2,400 running hours

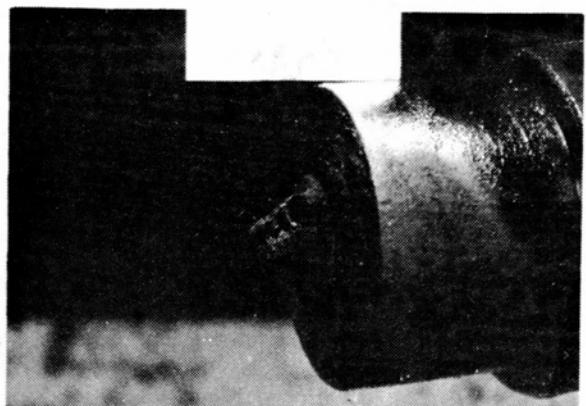
これは全数に認められたが、全体的に見て1ピースコニカル形が最も少なく、フラット形、2ピースコニカル形がやや多い。Fig. 3.17に顕著なものを示す。スピンドル弁座より噴口までの容積の相違が影響するものと考えられる。

Fig. 3.17 Example of carbon trumpet on a two-piece conical valve

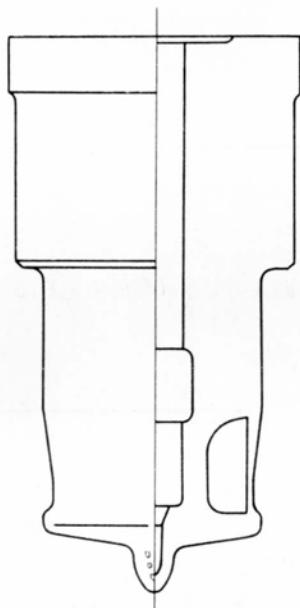
Fig. 3.16に示すとおり全て噴口と反対側に発生し、1ピースコニカル形においては約2,400 hで腐食深さは約1.2 mm、フラット形および2ピースコニカル形においては最大約0.7 mmであったが、ともに再使用可能であった。

Fig. 3.16 Corrosion of outer surface of cooling chamber

Table 3.10にアトマイザキャップの冷却油室側面腐食発生状況を示した。この表にもSHIP Aの結果を併せ示した。この腐食は硫酸腐食である。本試験の従来形の発生状況はSHIP Aのものに比べかなり良いが、4,500 h程度で全てに浸食をきたした。改良の効果が顕著なものはクロームメッキしたものと、冷却油室形状を変更し壁厚を大きくしたものである。中でもクロームメッキしたものはチップ焼損と同様に浸食は皆無であった。壁厚を厚くしたものも6,000 hで少し浸食が発生した程度で、かなりの長時間に耐えられるものと考えられるが、チップが従来形ではその効果も生かせなかった。ニッケルメッキ、OKLAX焼着のものは全く効果がなかった。

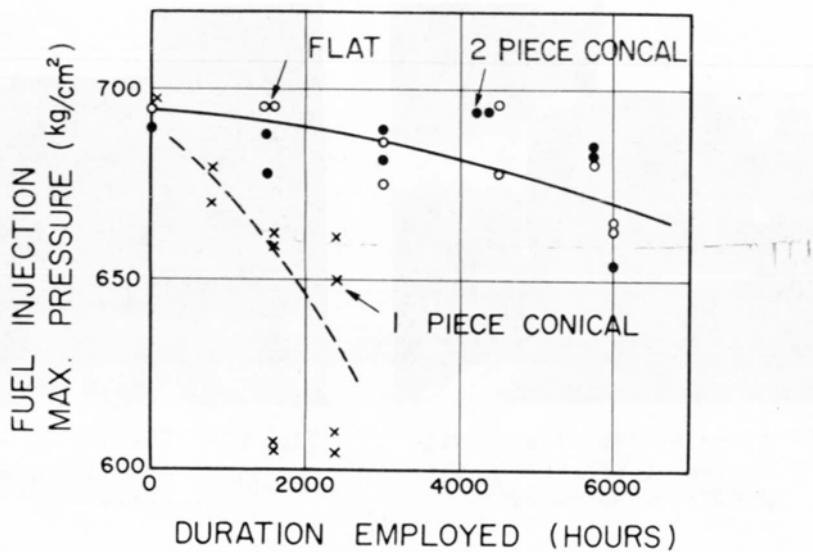
Fig. 3.18に示すが使用時間に従っていく分下がり気味である。1ピースコニカル形は他に比べて圧力の降下が著しく、約80kg/cm²であるが、これはチップ焼損などから判断される使用限度に対応するとも考え

Fig. 3.18 Drop of injection pressure due to wear at M.C.R.

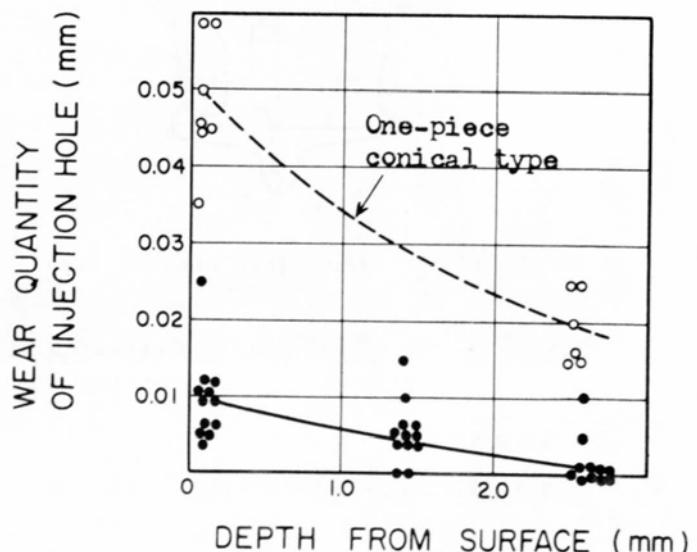
両端のダレは Fig. 3.20 のように 1 ピースコニカル形を除いては最大でも 0.01 ~ 0.015 mm 程度で、ほとんど変化はない。
1 ピースコニカル形は焼損の影響が大きく噴口の変化も大きい。

Fig. 3.20 Wear of nozzle hole in about 6,000 hours

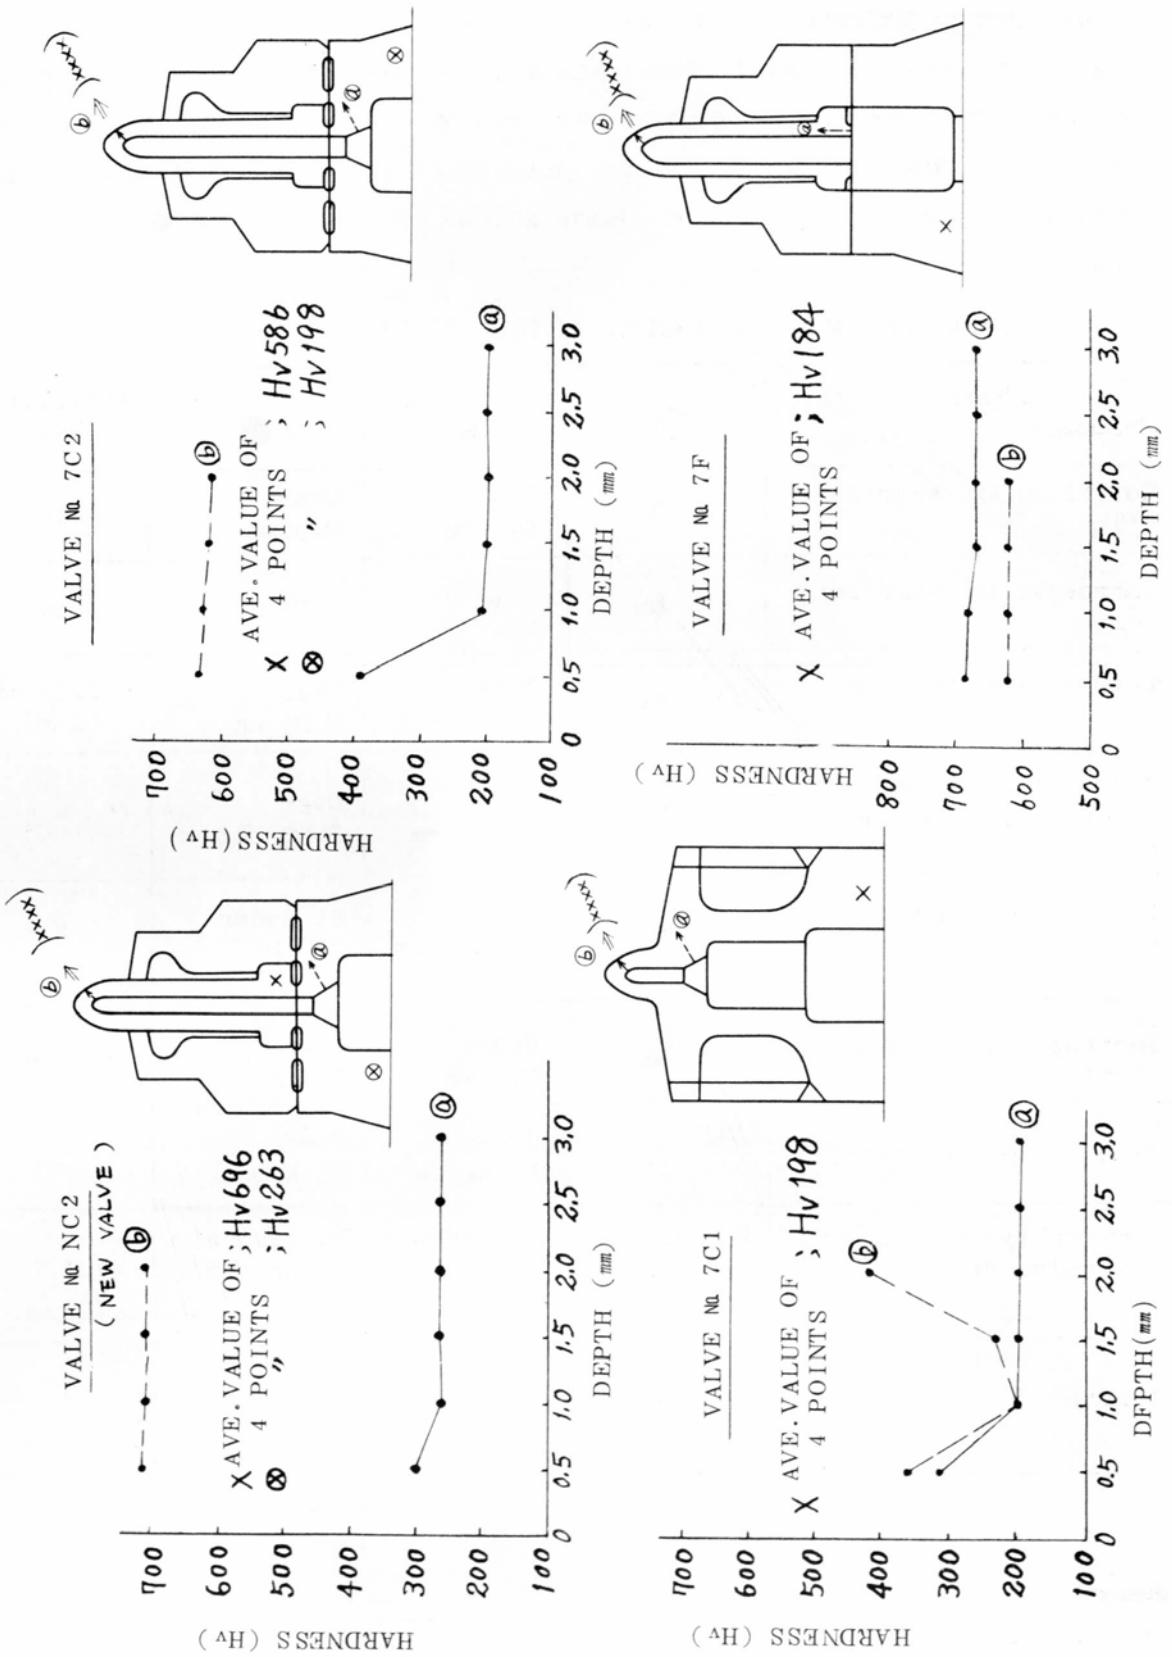
新品から比べると若干の低下はあるが、噴口径の増大がなく、焼損も著しくないことから使用上で問題となる値ではない。

2 ピースコニカル形で新品と 2,395 h 使用弁との差は Hv で 50 である。

Fig. 3.19 Hardness of atomizer & spindle guide

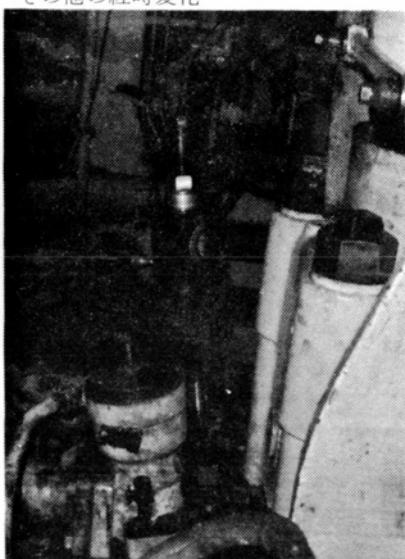
抜出し困難弁の発生状況はTable 3.12に示す通り、その発生率は両船の133回の抜出し回数のうち30本、22.6%であった。これはテコ棒で抜けた比較的軽度なものも含まれており、特殊用具で抜いた固着のひどいものの発生率は8.3%であった。供試船所有の標準要具はネジジャッキであるが、固着のひどいものはFig. 3.21に示すような油圧ラムを使用した。この油圧ラムを使用したのは全てSHIP Bにおいてであった。

Fig. 3.21 Pulling out of stucked valves with a hydraulic ram

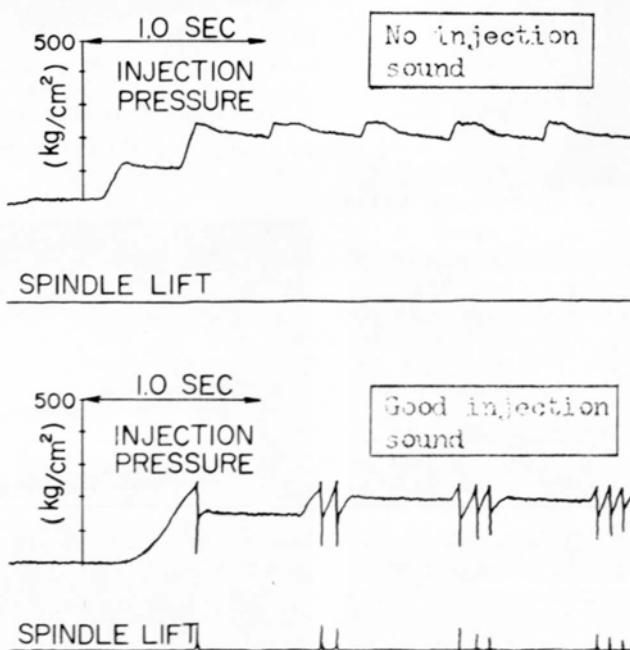
Fig. 3.25 はハンドポンプによる噴射試験時の圧力波形、Fig. 3.26, 3.27 は 1 駒¹/1,200 sec の高速度写真を示す。Fig. 3.25 下図は新品の2ピースコニカル形で噴射ショナル音、噴霧が良好なものであり、圧力波形もきれいなノコギリ状を示している。Fig. 3.26 の高速度写真も多段噴射の様子を示している。「タ・タ・タ…」というショナル音の源はこの圧力変化である。

Fig. 3.25 Injection pressure and spindle lift at hand pump test

Fig. 3.25 上図は5,714 h 使用したフラット形でシュナール音がなく、霧化しないものでFig. 3.27のように棒状の噴射をするものの圧力波形であり、下図のようなノコギリ状ではなく滑らかな形状であり、スピンドルリフトもわずかしかない。

以上のように、小さなハンドポンプでは実際の使用状態の再現は困難であり、従来のような管理方法は意味がないことがわかる。ハンドポンプによる試験はあくまで開弁圧力の調整と油洩れ有無の確認を行う目的だけに止めるべきである。使用時間と噴射最高圧力との関係は先にFig. 3.18に示した通り、最高圧力は約6,000 h で約 30 kg/cm^2 低下する。1ピースコニカル形弁は約2,400 h でチップ焼損大で使用不能になったものが発生し、焼損が噴口にまでおよび、Fig. 3.20に示すような摩耗状況になり、噴射最高圧力も 80 kg/cm^2 程度低下した。1ピースコニカル形の噴口摩耗量は外側の最も大きいところで $0.04 \sim 0.06 \text{ mm}$ であったが、

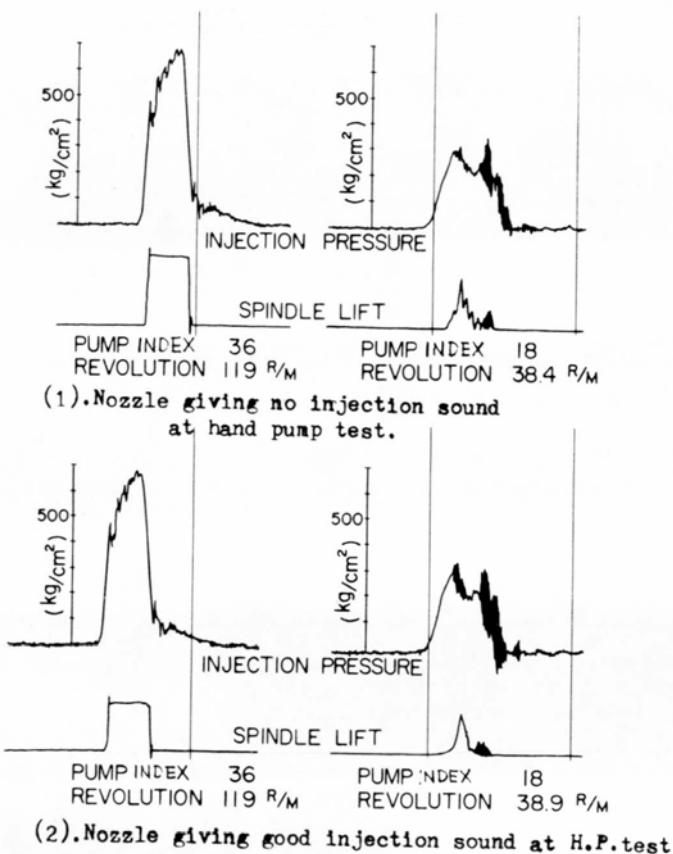
Fig. 3.28 下図は2ピースコニカル形の新品弁でハンドポンプによる試験も良好なもの高速および低速における噴射試験圧力波形である。

Fig. 3.28 上図は5,714 h 使用後のフラット形の高速および低速の噴射試験圧力波形を、Fig. 3.31は高速試験の噴霧写真を、Fig. 3.32は低速試験の噴霧写真をそれぞれ示す。ハンドポンプによる試験は不良なものである。これらの図と上述の新品の図を比較すると、高速試験はもちろん、低速試験においても大差が認められない。とくに興味あるのは、ハンドポンプの試験では棒状の噴射を呈しているにかかわらず、港内航行状態の再現に相当する低速試験の噴霧状態が、シュナール音良好な新品弁の噴霧状態と大差のない多段噴射を示したことである。

Fig. 3.28 Injection pressure and spindle lift at injection test

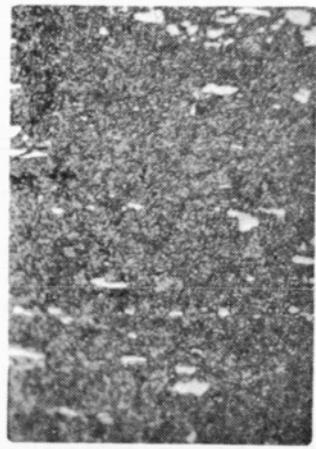
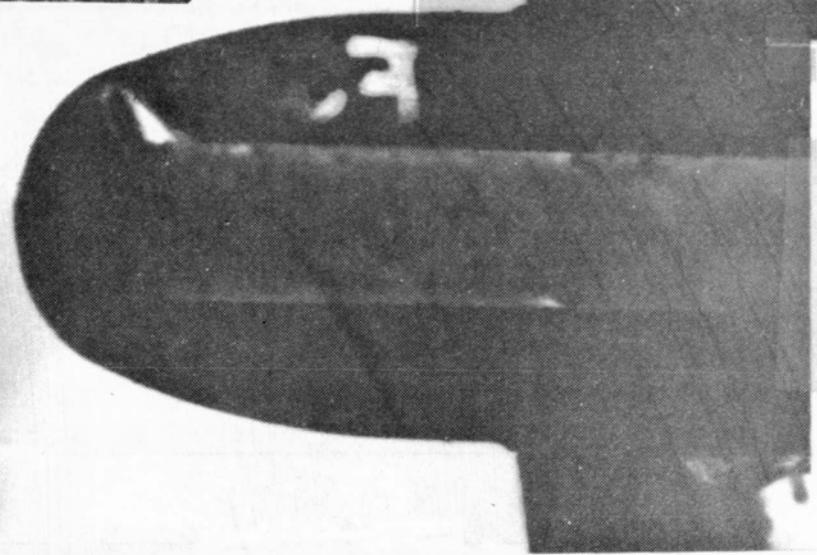
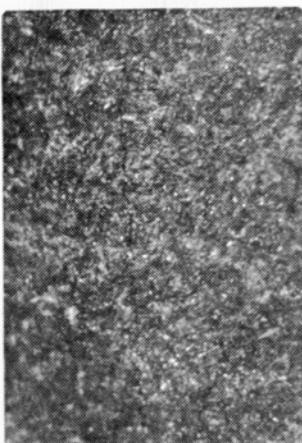
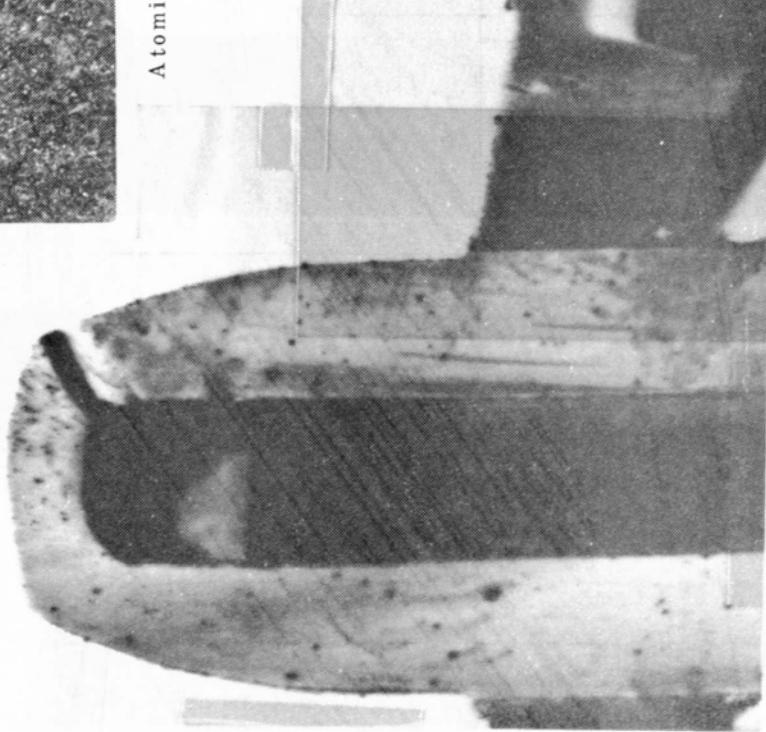
Fig. 3.33 Section of atomizer
No. FMG2 after
5,953 hours' use

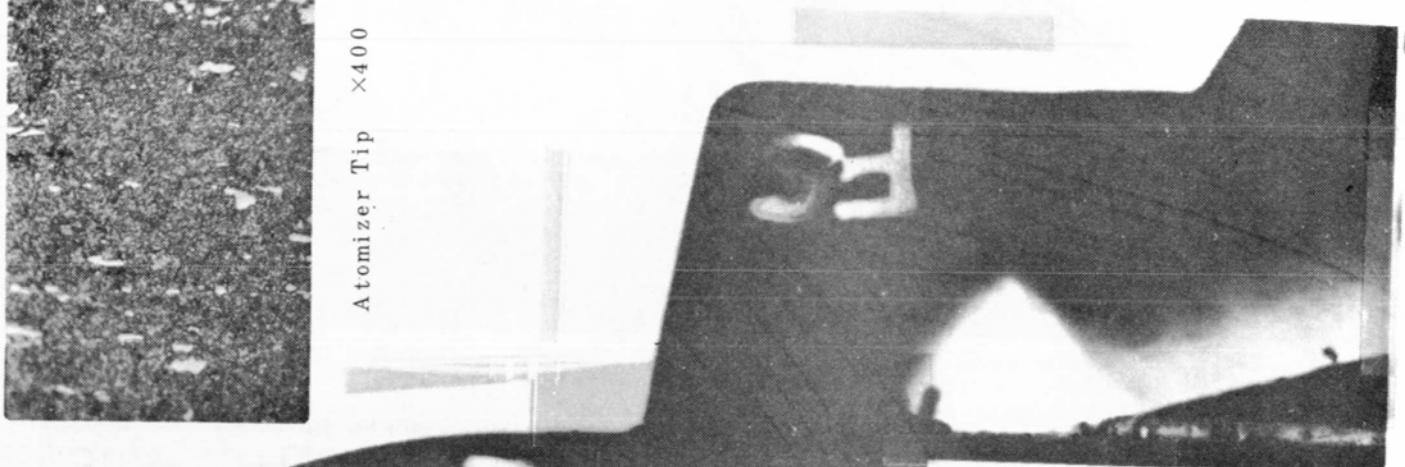
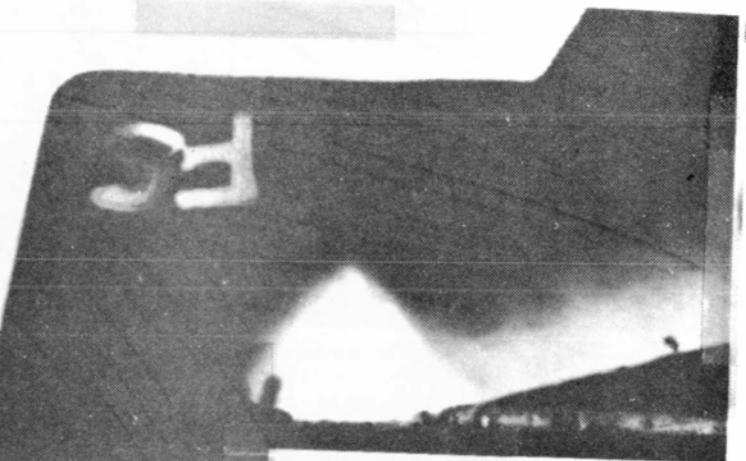
Fig. 3.34 Section of atomizer
No. FSKD7 after
5,953 hours' use

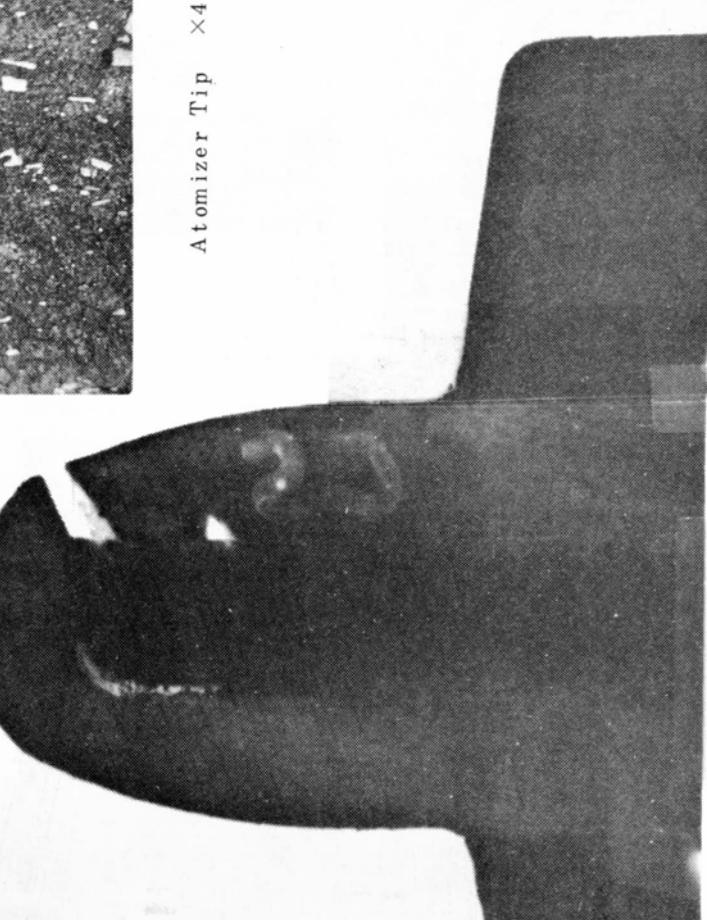
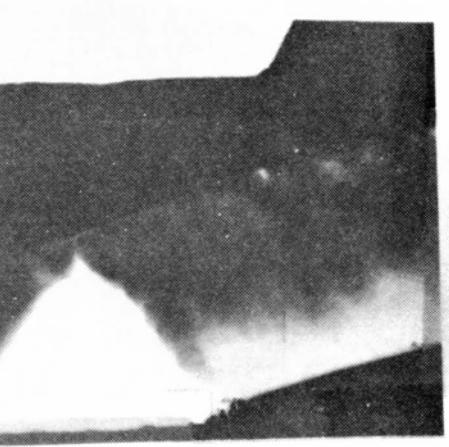
Fig. 3.36 Section of atomizer
No. 2CSKD8 after
5,714 hours' use

Fig. 3.35 Section of atomizer No. FSACM8 after 5,714 hours' use

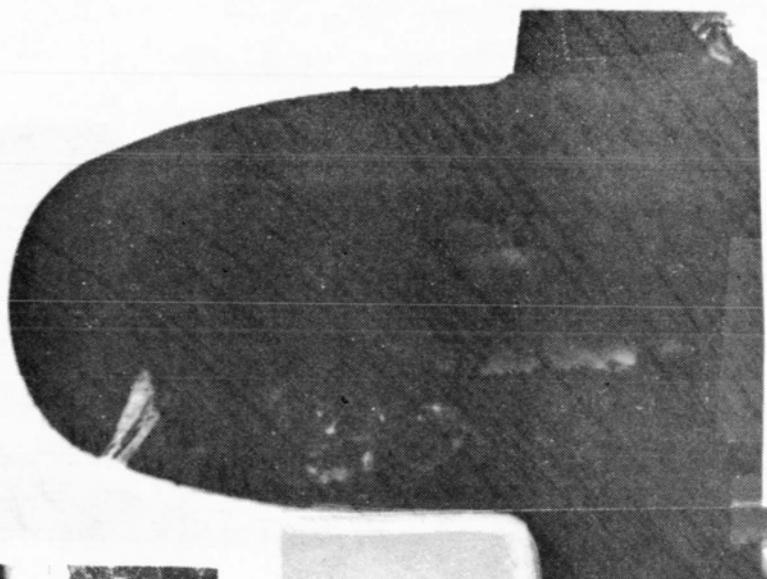
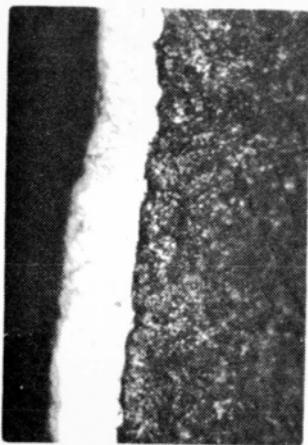
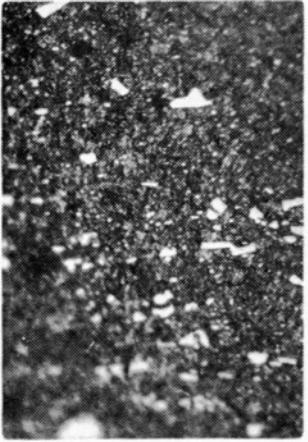
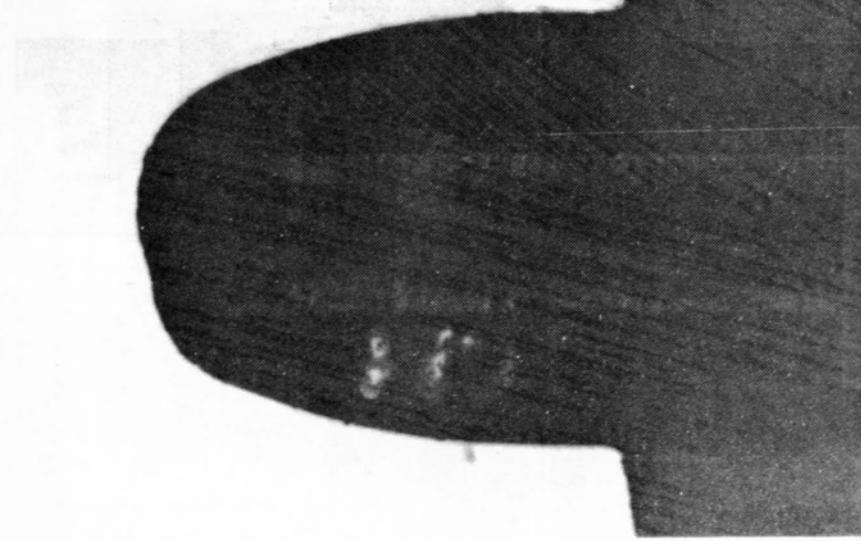
Fig. 3.37 Section of atomizer
No. 2 CMGCR3 after
5,714 hours' use

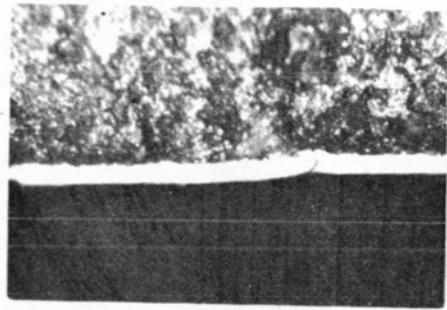
Fig. 3.38 Section of atomizer No. 2 CMGCR3 after 4,522 hours' use

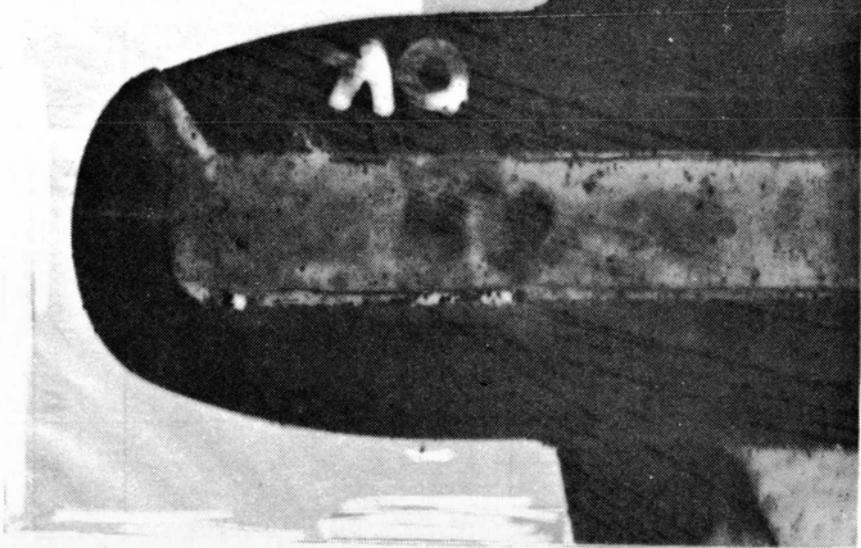
Fig. 3.40 Section of atomizer
№ 2CMGOKLAX3 after
4,522 hours' use

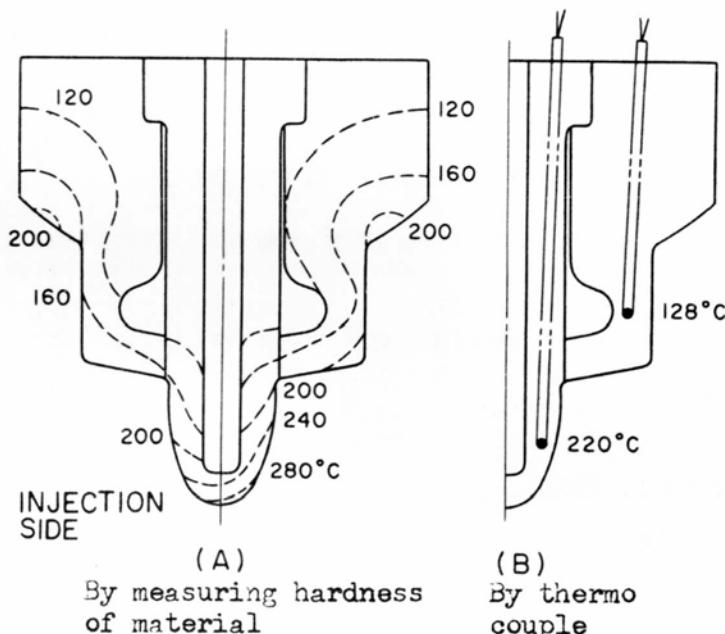
Fig. 3.43 Temperature distribution of atomizer at shop test

Fig. 3.43は硬度分布測定によって得た温度分布である。図はアトマイザチップ、キャップを示すが、スピンドル、スピンドルガイドは硬度変化がなく、作動温度も100°C（焼もどし温度）以下と推定される。なお、この温度分布はFig. 3.7, 3.8の熱電対による計測結果（他機種）と比べても大差なく信頼性のあるものと考えられる。チップ先端最高温度は285°C、キャップ冷却油室側面最低温度は150°Cであった。

本試験は常温のA重油であり、実船では加熱した（約110°C）C重油であるのでアトマイザチップ、スピンドル、スピンドルガイドはこの結果よりいく分高いと考えられる。アトマイザキャップの温度は過去の経験では大差ない。

以上のように、燃料弁とくに浸食のあるアトマイザチップ、アトマイザキャップの作動温度が把握できたが、これにより、これまでの浸食推定原因であるアトマイザチップの高温酸化腐食説、アトマイザキャップの硫酸腐食説が裏付けされたといつてよい。

アトマイザキャップの硫酸腐食の硫酸濃度は温度、シリンダ圧力を考慮すれば20%程度の稀硫酸と考えられる。これら浸食の防止対策は本研究のような材料的検討などの他に、取扱い者側の管理、とくに冷却油、燃料油の管理に注意する必要がある。冷却油の温度の管理は、チップ焼損を防止するためには低い方がよいが、キャップ腐食防止には高い方がよいというように相反する問題であるが、筆者らは冷却油入口温度をできるだけ低く(35~55°C)し、現象(浸食)としての重要性(機関性能への影響力)を考慮し、アトマイザチップ焼損を防止する方向にすればよいと考える。また、燃料油管理は難しい問題であるが、筆者らの経験では異常浸食が生じた際に燃料油を替えたのみで解決したこともある。一般的には、Na, S, Vの含有量の少ないものがよいとされている。

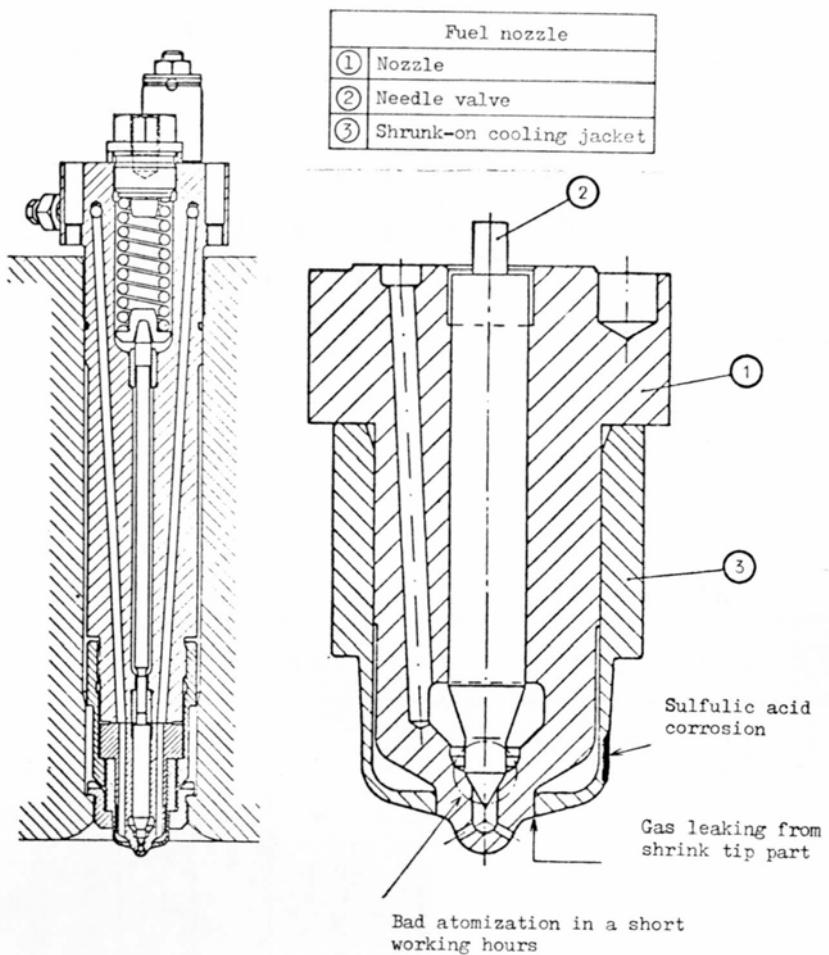
Fig. 4.1 Feature of water cooled fuel valve

本研究の対象となる代表的な水冷式燃料弁の特徴をFig. 4.1に示す。この燃料弁において図示した損傷の具体的改善案を見出すため、以下の要領で各種試験ならびに調査を実施した。

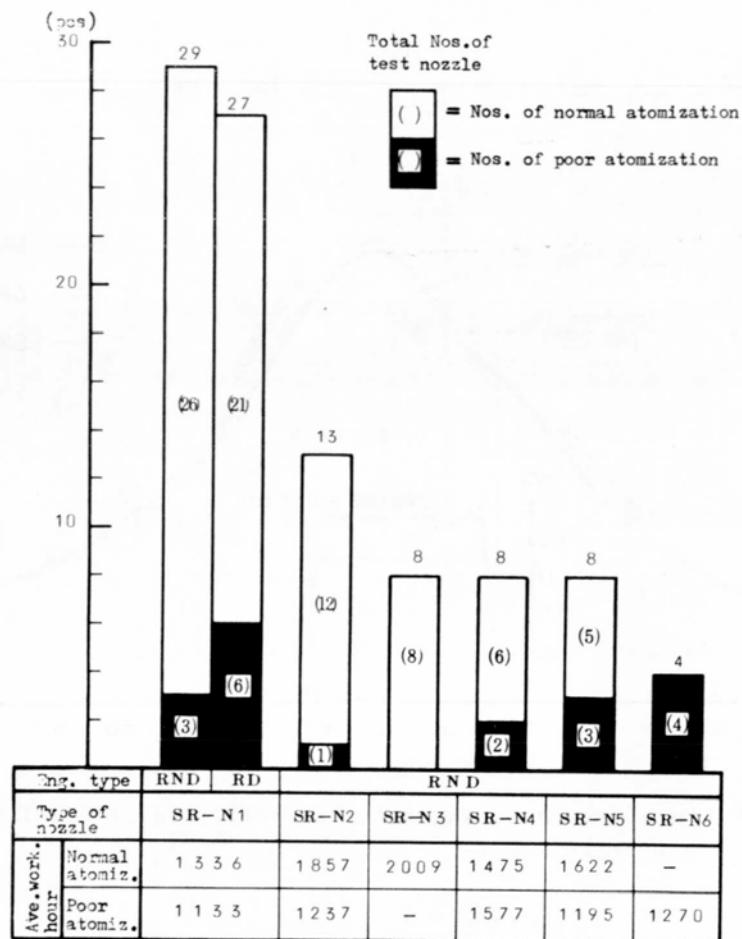
Fig. 4.6 Summary of injection test results by hand pump

Fig. 4.6 は試験した供試弁 97 個について形式別に噴霧不良の発生状況を示したものであるが、従来形 (SR-N1 形) と比較して SR-N2 形はニードル弁の固着が原因で不良になったものが 1 個あるが、弁・シートの状態は全く異常なく、また SR-N3 形においてはそれらの不具合も発生せず、きわめて良好であった。

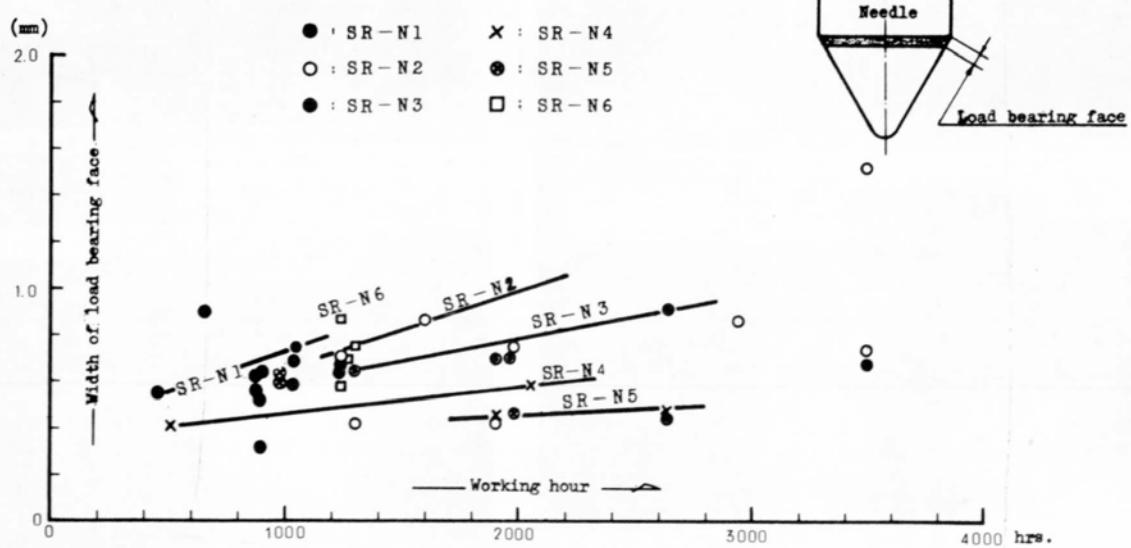
Fig. 4.8 Enlargement of load bearing face of needle tip

(b) シートの当り幅は経時的に拡大していくが、その進展速度がはやいと耐久性が損われる。各供試弁の当り幅を実測して Fig. 4.8 に示すが拡大傾向は 60° 角弁より 90° 角弁の方が、また、弁の浮き形と沈み形とでは浮き形の方が進展は緩やかである。同じ 60° 角弁でも SR-N2 形より角度差の小さい SR-N1 形の方が速いのは当然であり沈み形弁に較べて浮き形弁の方が進展が緩いのは、シート側の耐摩耗性が優れているた

めである。90°角弁はこの当たり幅だけをとらえれば問題はないようみえるが、ニードル弁側にカエリや疵が生じるため、かえってそれが耐久性を損なう原因になっている。

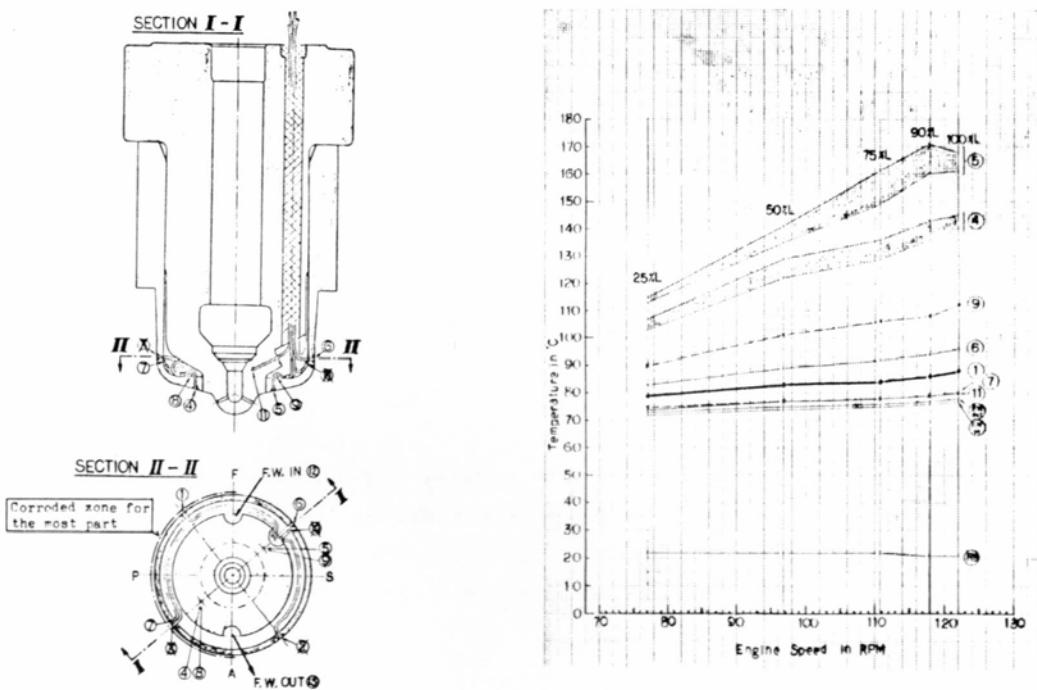
Fig. 4.10 Temperature measurements of shrunk on cooling jacket of fuel nozzle for RND76 engine

温度計測の結果を Fig. 4.10 に示す。腐食の発生する問題部分の温度は冷却水温度と約 5 ~ 10 ℃ の差しかなく常用付近で 85 ℃ であった。これは硫酸の露点温度を大きく下まわるもので腐食の原因になっていることはほぼ間違いないとみられた。ただし、P 側と S 側の温度差が約 10 ℃ に過ぎないので P 側が顕著に腐食し、S 側にはほとんど発生しないのは掃・排気の流れに反対する位置のため、硫酸の凝縮が緩和される、あるいは異物の衝突のないことが効いていると考えられる。

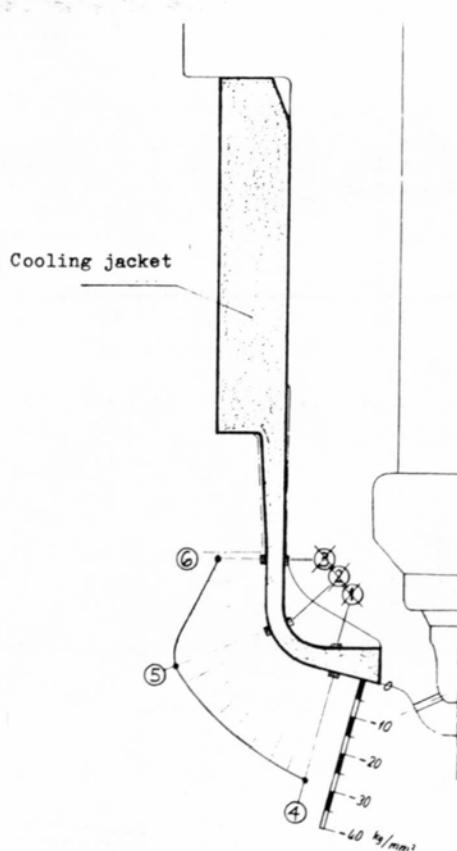
Fig. 4.11 Mechanical stress occurred on outer surface of cooling jacket by shrunk-on

一方、クーリングジャケットの焼嵌時の発生応力は Fig. 4.11 に示すごとく、いずれも圧縮応力でⒶⒷⒸ 点で、それぞれ -29.2 kg/mm^2 , -26.0 kg/mm^2 , -12.4 kg/mm^2 を記録した。この結果と硫酸による腐食性雰囲気を考えあわせるとかなりその影響を受けているとみられるが、ステンレス鋼におけるこの種腐食の特徴である割れを伴うことはほとんどなく、どの程度の影響力があるかは不詳である。

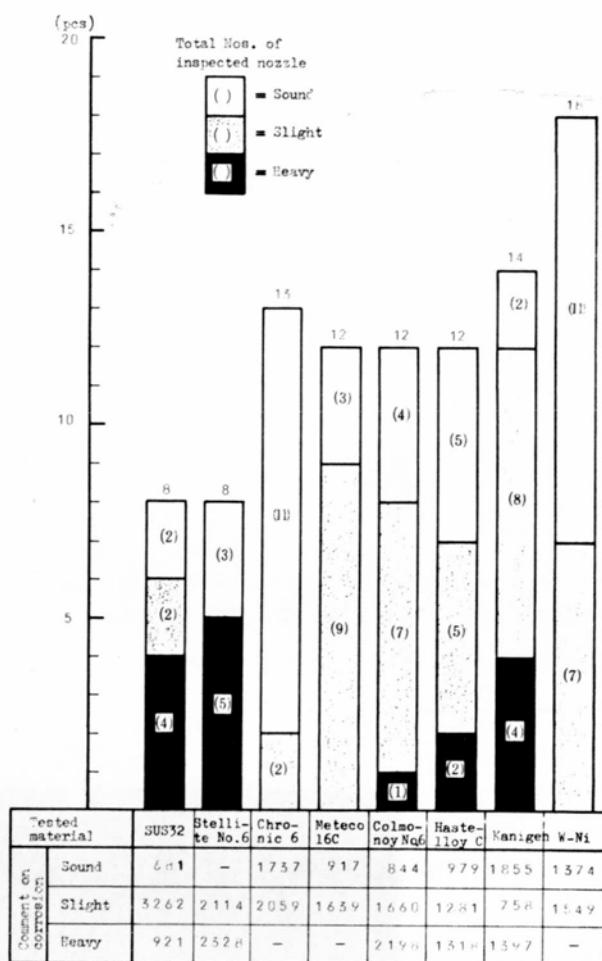
Fig. 4.13 Statistical examinations on corrosion resistances of cooling jacket with different material

Fig. 4.12に各供試弁の腐食状況を示すが、腐食を完全に防止できる材料の出現はなかった。しかし、従来のSUS 32に較べて供試材の耐食性はいずれも優れている。盛金ないしは溶射したもの(STELLITE No.6, HASTELLOY C, METECO 16C, COLMONOY No.6)は傾向として弁座に囲まれた内奥部の方の腐食が著しく、その範囲も広くなっている。腐食による使用上の許容限界は腐食の発生範囲よりもむしろ浸食された深さによって決まるため、それを判定の基準として比較するとFig. 4.13およびFig. 4.14のごとくになり、結果としてCHRONIC 6が弁座内奥部の腐食もなく、また、浸食速度も0.1~0.15 mm深さ/1,000 hで供試材の中では最も良好であった。

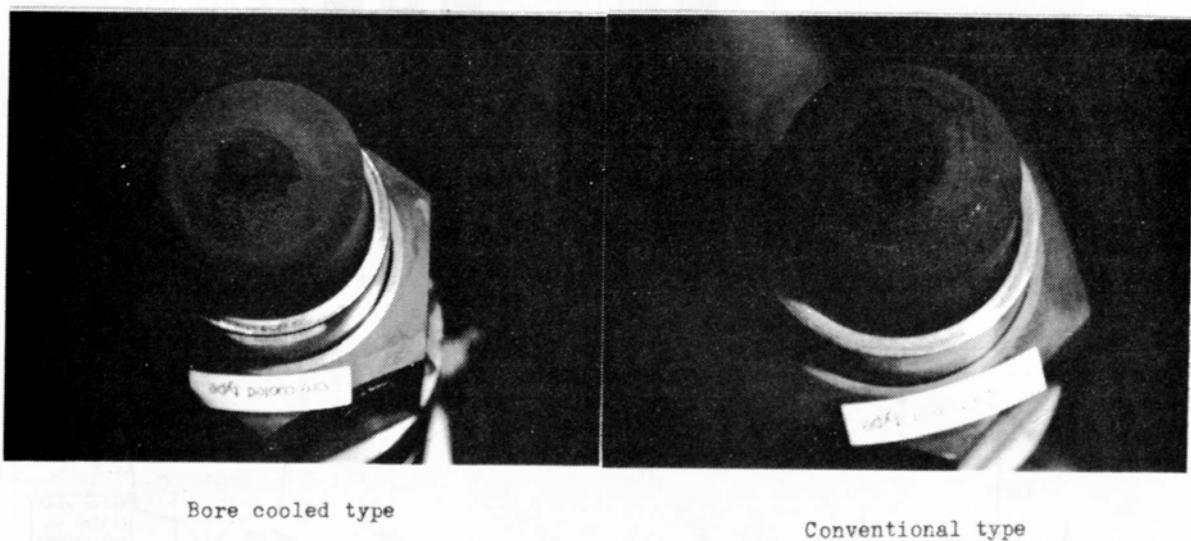
Fig. 4.15 Comparison of carbon deposits between bore cooled nozzle and conventional one

試験はA重油運転ではあったが、Fig. 4.15に示すとおり、噴孔部のカーボンの付着状態は両者の間にほと

んど差異がなく、冷却水出入口の温度差も各負荷で同様の傾向を示し、ボア・クーリング方式が冷却の点でなんら問題のないことを確認した。

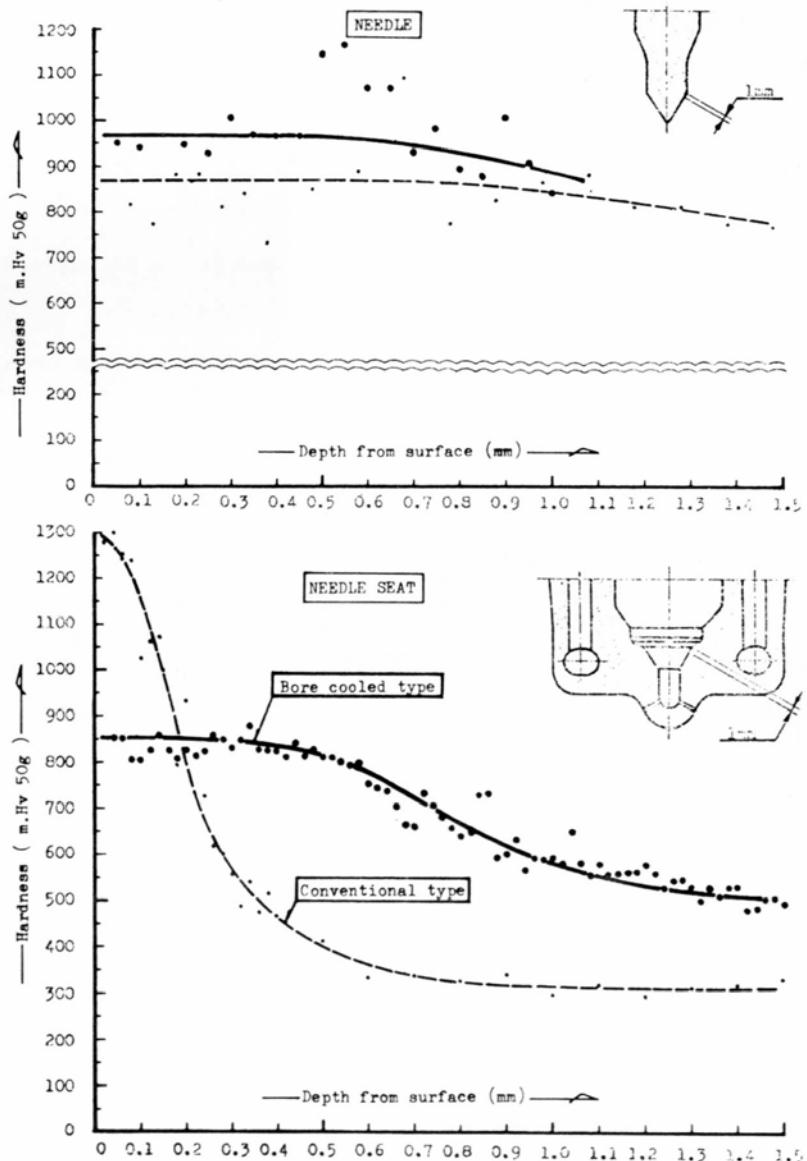
Fig. 4.18 Hardness distribution of needle and seat face

従来形弁と改良形弁の硬度を実測して Fig. 4.18 に比較して示す。
