# SR 242

SHIP RESEARCH SUMMARY REPORT

原油タンカーの新形コロージョン挙動の研究

成 果 報 告 書

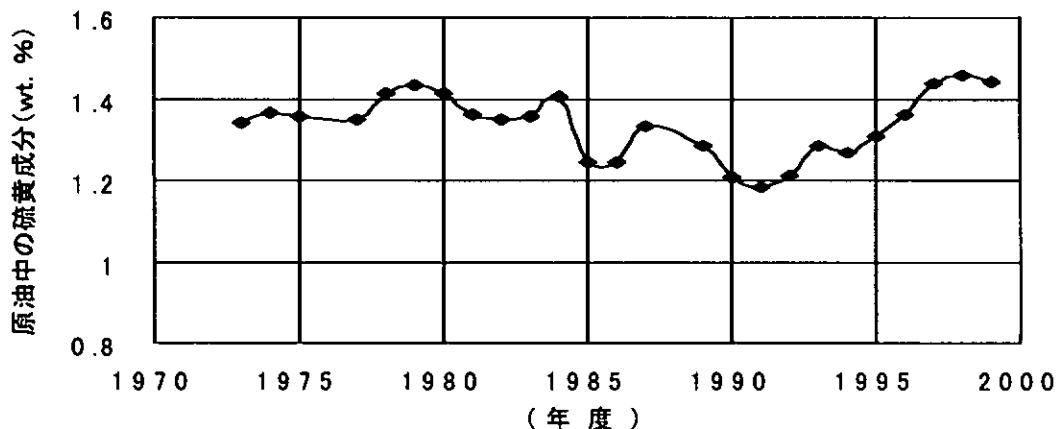
図3 日本に輸入された原油中に含まれている硫黄成分の比率推移

VLCC の積荷である原油がその腐食発生原因になる可能性があると考え、中東から日本に輸入されている原油の動向を調査 (1973~1999 年) した。国内景気により S 含有量の増減が多少 (1.2~1.5 wet.%) あるが、最近の原油の S 含有量が特に多いとは言い難い。

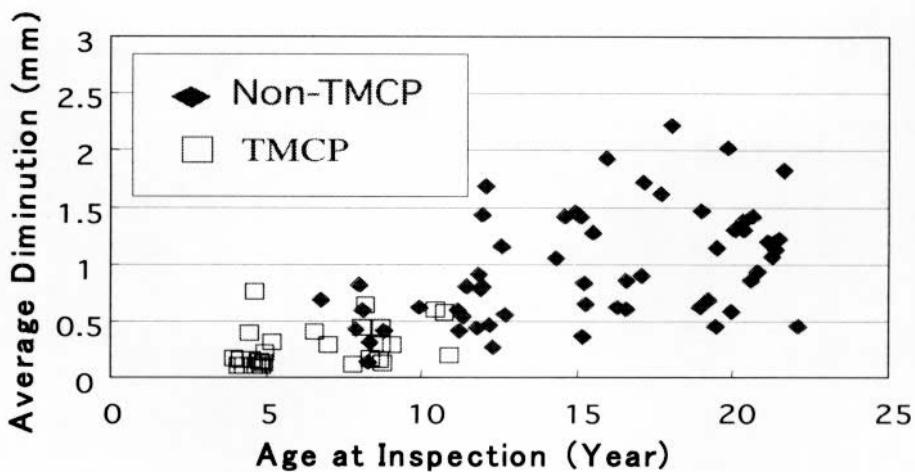
図4 上甲板裏面の腐食量に及ぼす鋼種、船型の影響

NK 殿が所有している 52 隻の S/H タンカーの板厚計測データを、検査時船齢と平均減肉量の関係により整理した結果を図 4 に示す。その際、TMCP 鋼の市販時期と建造時の年代とを照合し、MS/CR 鋼と TMCP 鋼を表示した。図から分かるように、上甲板の減肉量には鋼種による差は無かった。なお、これらのプロット点は、ある船舶での同一箇所の船齢毎の計測ではないので、減肉量の経時変化を表わしているのではないことを念頭に置いて図を理解する必要がある。ただし、この結果からマクロ的な平均腐食速度は、検査時船齢 20 年で 2mm 以上になるケースは非常に少ないと言うことができる。

以上の結果から、上甲板の腐食速度は、船型（S/H と D/H）や鋼種（TMCP 鋼と MS/CR 鋼）で、差異は無いことが明らかにされた。

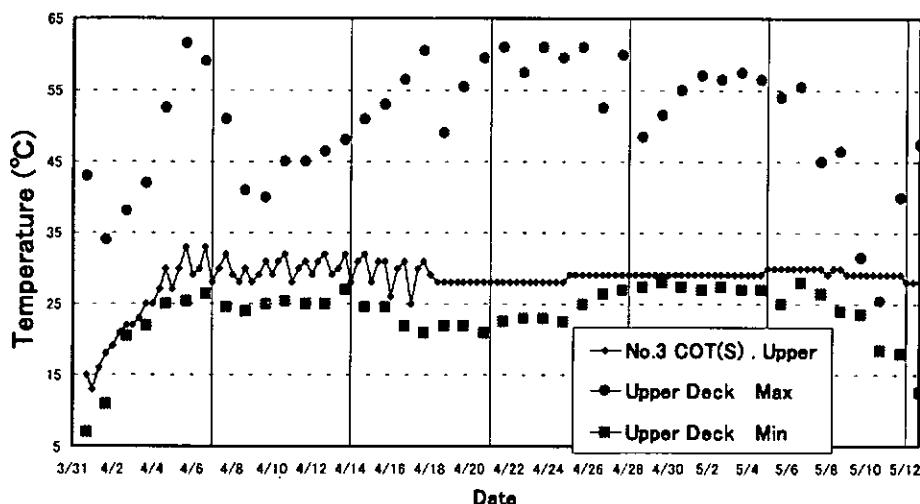
図8 上甲板鋼板温度計測結果

実船の上甲板の温度およびCOT内の温度計測結果の一例を図8に示す。本図は、日本から中近東にバラスト状態で出航し、原油を満載後、再び日本に帰港するまでの計測結果である。上甲板の最低温度は5~25°C、最高温度は35~60°Cであり、昼夜間での温度差が大きいことが分った。このことは、上甲板裏面で、COT内上部の空隙に存在する気体が鋼材表面で結露する可能性を示唆している。

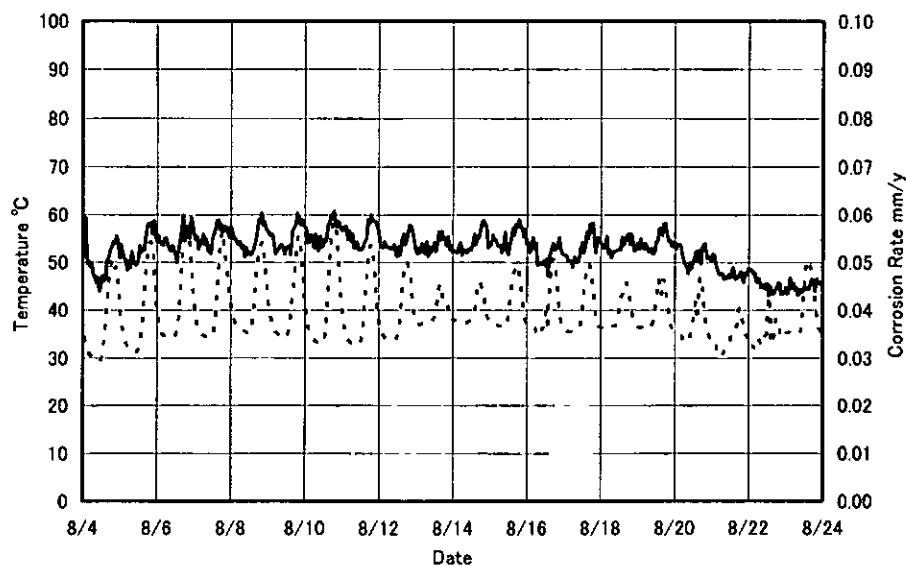
図9 上甲板での腐食モニタリング装置による計測結果

実船(D/H)の上甲板に取り付けた腐食モニタリング装置でも、甲板の温度は大幅に変化するが鋼材表面は完全に乾燥することなくウェットな状態にあり、腐食速度は温度の上昇と共に増加することが明らかとなった。その装置を用いた計測結果を図9に示す。

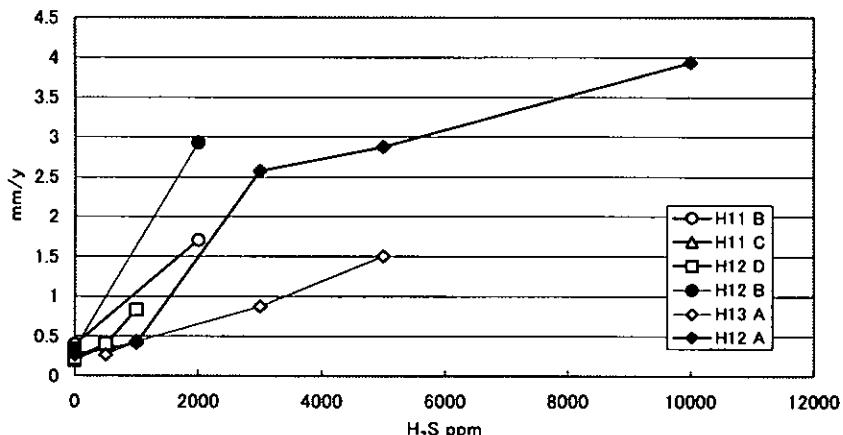
図 10 腐食に与える H<sub>2</sub>S の影響 (A,B,C,D は試験機関を示す)

タンク内のガス組成分析結果を基に試験の標準ガス成分を 5%O<sub>2</sub>-0.01%SO<sub>2</sub>-13%CO<sub>2</sub>と設定し、更に、原油から放出される H<sub>2</sub>S をこれに加えて実験室試験を行なった。H<sub>2</sub>S 濃度を変化させた場合の腐食速度への影響を図 10 に示す。

H<sub>2</sub>S の存在は、いずれの実験でも腐食を増大させ、1000ppm を超えると腐食速度が大幅に増加する傾向がある。また、H<sub>2</sub>S は鉄を触媒として、O<sub>2</sub>との反応で単体 S を生じることが、実験室実験でも確認された。

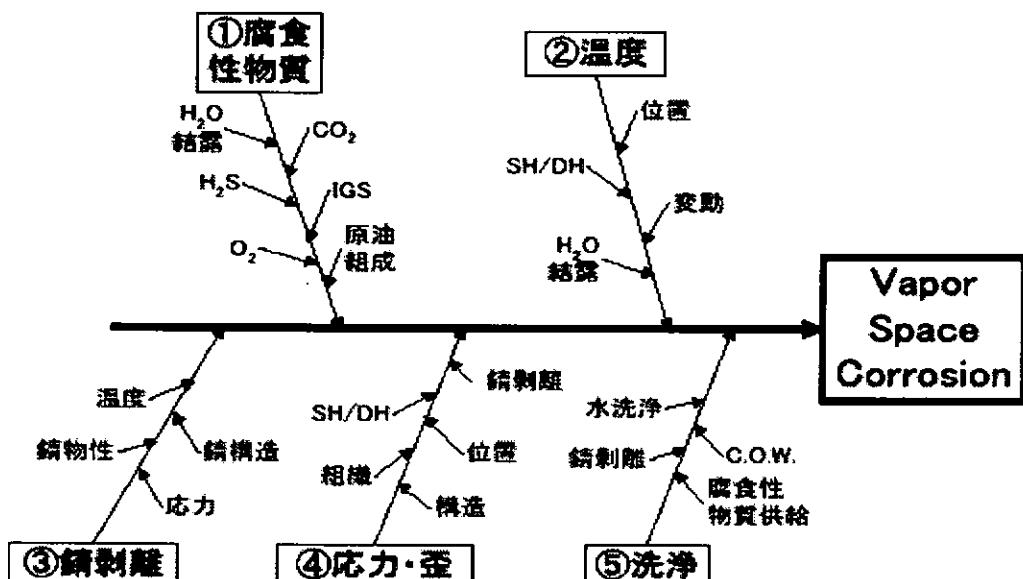
図 11 上甲板裏面の腐食発生の各種要因図

COT 内の上甲板裏面の腐食に関する各種要因をまとめて図 11 に示す。また上甲板裏面で生じる腐食反応および剥離現象のメカニズムの模式図を図 12 に示す。

$\text{H}_2\text{S}$ 、 $\text{H}_2\text{O}$ 、 $\text{CO}_2$  や  $\text{H}_2\text{O}$ 、 $\text{O}_2$ 、 $\text{CO}_2$  の共存状態は一般的に見られるが、COT 内は、 $\text{H}_2\text{S}$ 、 $\text{H}_2\text{O}$ 、 $\text{O}_2$ 、 $\text{CO}_2$  が共存するという自然界では存在し難い非常に厳しい環境下にある。この環境は従来から COT 内では存在していたが、腐食化学分野では今回の研究で見出された新事象である。また、昼夜の温度差によって、COT 内の上部に滞留するガス成分が上甲板裏面で結露現象を引き起こし、常にウェットな状態となっている。

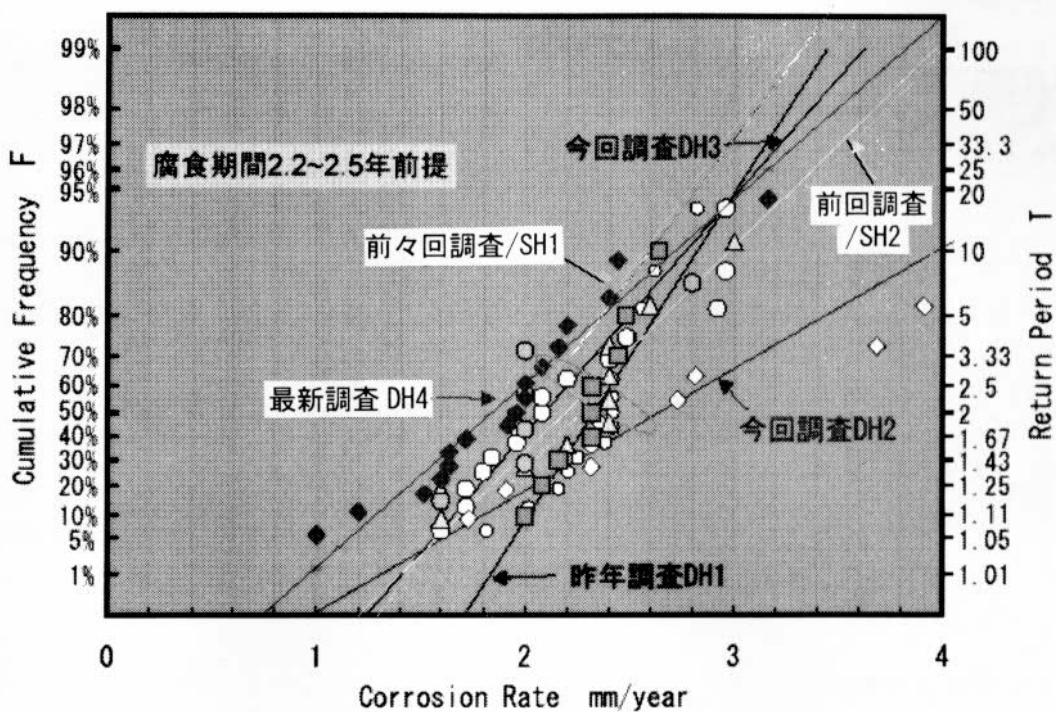
図 15 調査船の COT 每の最大孔食深さに関する極値統計解析結果

図 13,14 に見られる如く、前回検査時に発見されタッチアップ塗装により補修が施された個所と異なる場所で、新たな孔食が発見された。このことから、孔食は、入渠時を起点に発生し成長するという仮説に基づいて、孔食の発生と成長が Dock to Dock 間で支配されると考え、極値統計法で調査船の COT 毎の最大腐食速度を整理した。その結果を図 15 に示す。

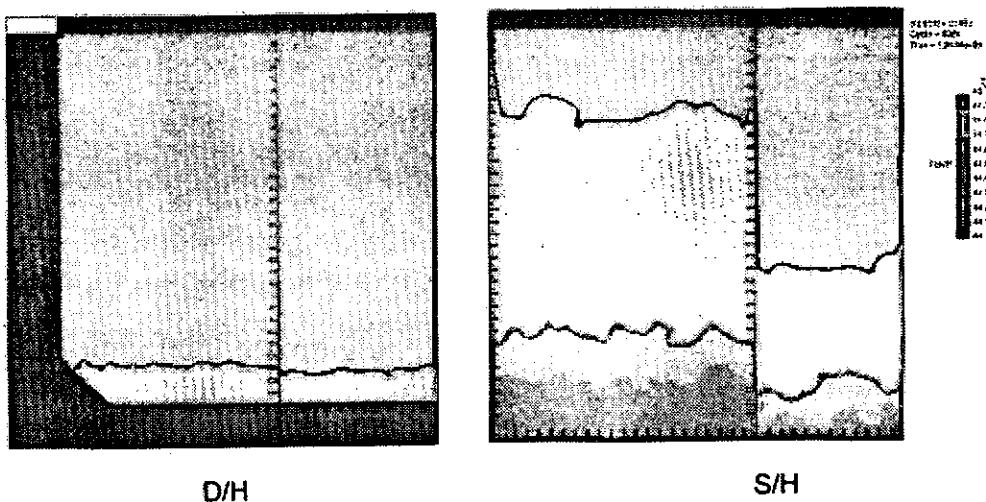
図 18 COT 内の温度分布シミュレーション結果(原油満載時 : D/H&S/H)

船型の違いによるタンク底板温度に及ぼす影響の有無を明らかにするために、実船での温度計測とシミュレーション解析を実施した。シミュレーション解析結果を図 18 に示すが、原油満載時には D/H は S/H に比べて約 5~10°C 高温側に保持され、バラスト航海時には両者に温度差は殆ど存在しないことが明らかになった。また、上甲板では S/H と D/H の間で温度差は生じないことが判明した。

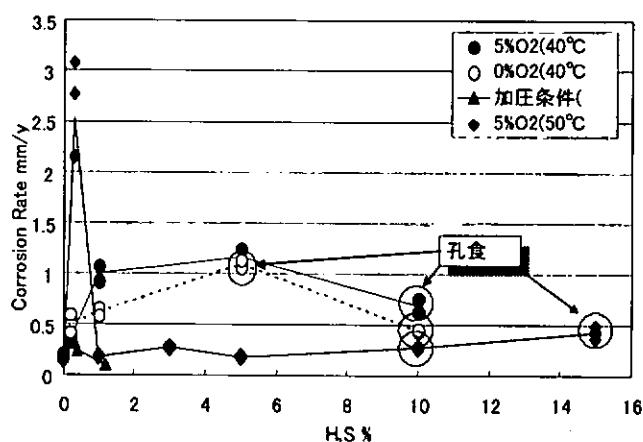
図 20 人工海水や塩水中における炭素鋼の腐食に与える  $H_2S$  の影響と孔食の発生

COT 内は  $H_2S$  と  $O_2$  の共存する強腐食性気相環境であり、かつ底板部に濃海水が滞留することが明らかになった。そこでタンク底板を模擬した人工海水もしくは食塩水中における炭素鋼 (MS と TMCP 鋼) の腐食速度に与える  $H_2S$  濃度の影響を調べるために試験を実施した。孔食発生した条件を図 20 に示す。10%  $H_2S$  条件で、孔食が再現されることが複数の試験で確認され、また、非常に高濃度  $H_2S$  条件では孔食の発生が確認された。しかし実際の COT 中の  $H_2S$  濃度数は 100ppm～3000ppm と低いので、高濃度  $H_2S$  が孔食誘起の直接の主要因であるとは考えにくい。

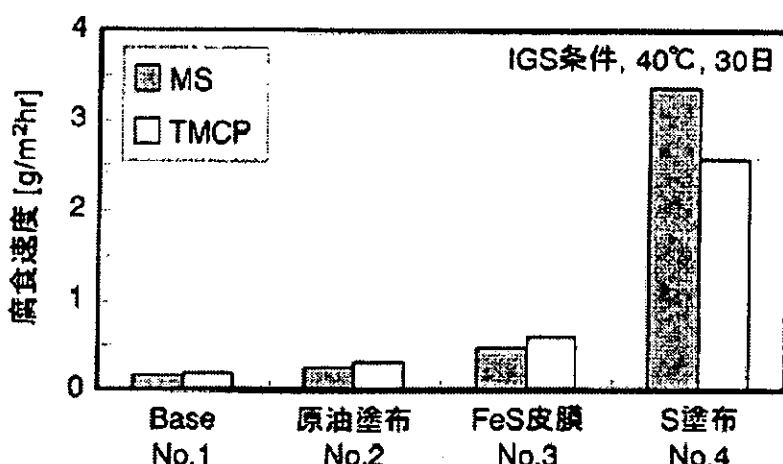
図 21 各種塗布材の電位および分極測定に基づく腐食速度の比較

孔食発生（アノードサイド）部に対し、その周辺がカソードとして作用することで、マクロセル電池を形成して孔食の進展速度を著しく加速させることは良く知られている。そこで各種のアノードとカソードの組み合わせにより腐食電位の評価を行った結果、スラッジ堆積部が非堆積部に対してカソードとして機能することが明らかになった。更に、スラッジに含まれる単体 S と FeS に注目し、MS および TMCP 鋼と S と FeS のピレットを含む各種表面電位を計測したところ、S の鋼材表面での存在がカソードとして作用し、局部腐食を促進することが明らかになった。その結果を図 21 に示す。この実験では粉末 S 塗布部の境界に微少孔食の発生が認められ、これは、S 塗布面と非塗布面で局部マクロセルが形成されたものと考えられる

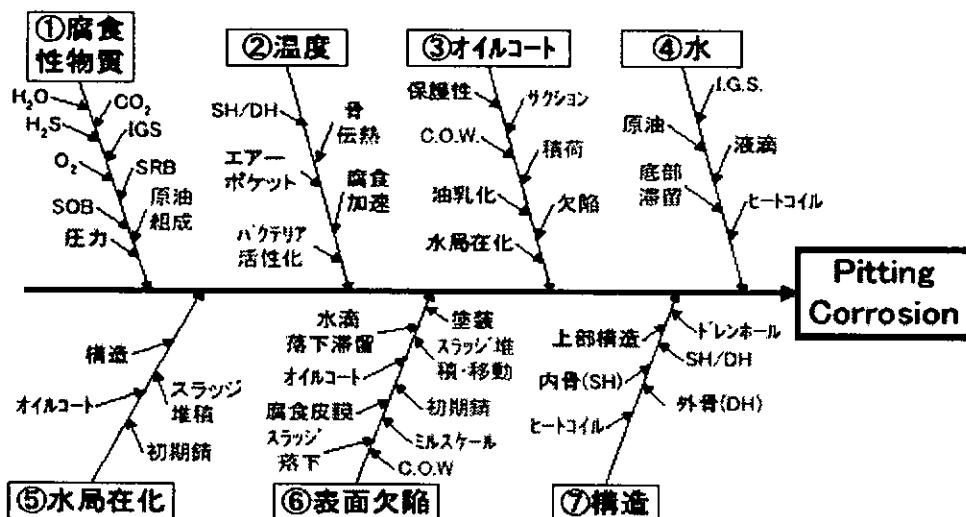
図23 タンク底板の孔食発生の要因図

鋼材鋼材の孔食発生にはいくつかの条件を満たす必要がある。1つは腐食を局在化させるための腐食環境の不均一化であり、もう1つは孔食の成長を維持するための酸化剤の存在である。不均一は、水の局在化、局所的なpHの低下、不完全皮膜の存在等であり、実船調査でも確認されている。不完全皮膜としては、ミルスケール、オイルコートの不均一性や欠陥などが挙げられる。また、孔食成長の駆動力は、イナートガス中のO<sub>2</sub>、CO<sub>2</sub>の存在、錆の酸化力、固体S、FeSの偏在、pHの低下が考えられる。これらの孔食発生および成長について推定される因子を図23に示す。

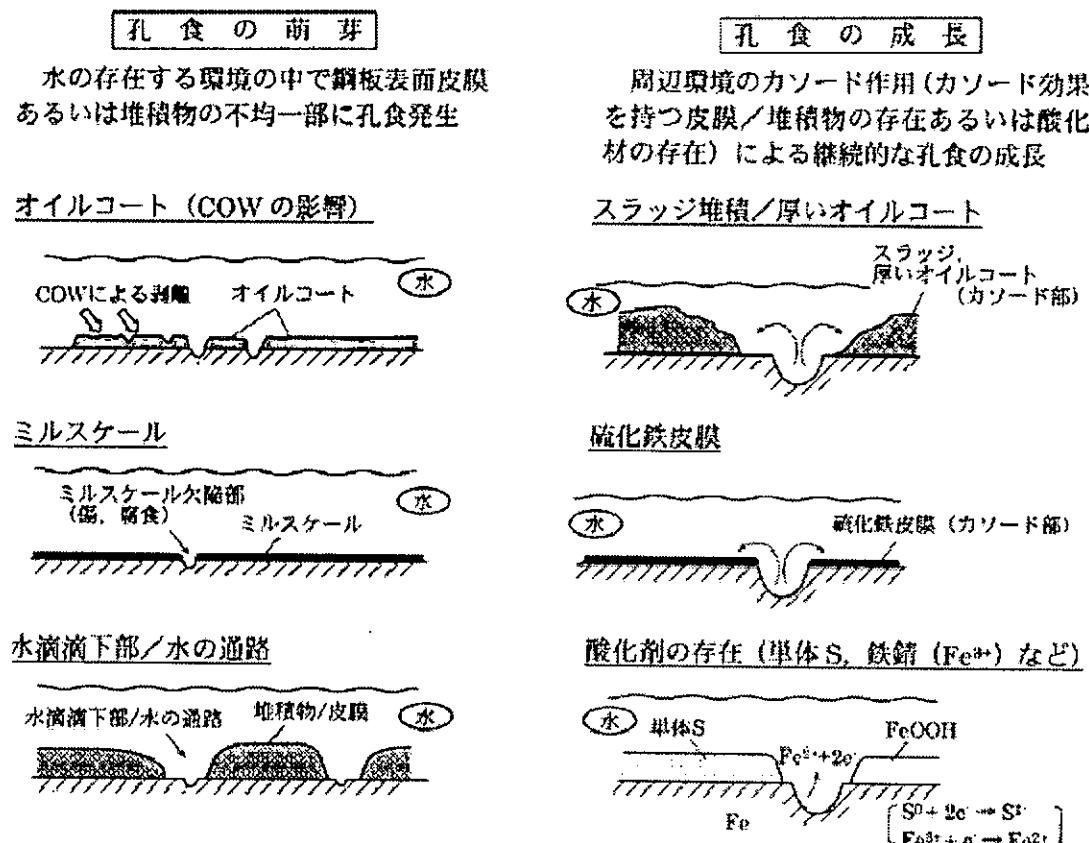
図24 タンク底板の孔食発生の模式図

また、想定されるCOT底板の孔食発生、成長のメカニズムを図24に模式的に表わした。
