造船研究

社団法人 日本造船研究協会

船 舶 腐 蝕 調 査 結 果

(第 一 報)

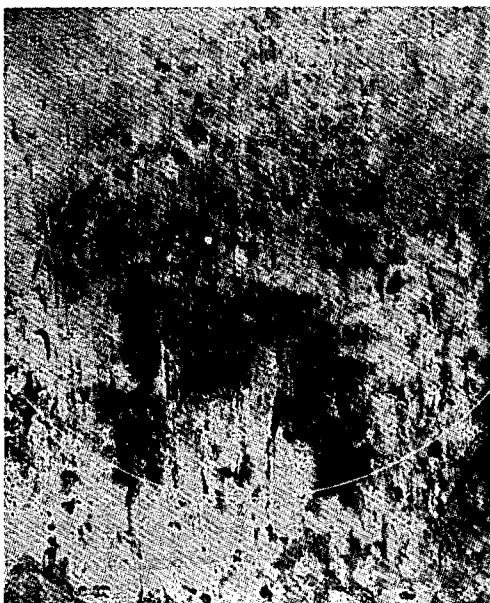
超音波を与えた鋼板（B板）

- (i) 超音波は生物付着および増殖の防止に効果がある。
- (ii) しかし、さび止塗料の塗装条件によっては、超音波が塗膜破壊を來し腐蝕を発生させる危険もある。
- (iii) 本実験では余にも不十分であり、今後、生物付着防止にもつとも効果的な超音波エネルギー、エネルギーの分布、鋼板への伝播の方法、発振器の形式、種類などについてさらに実験を行う必要がある。

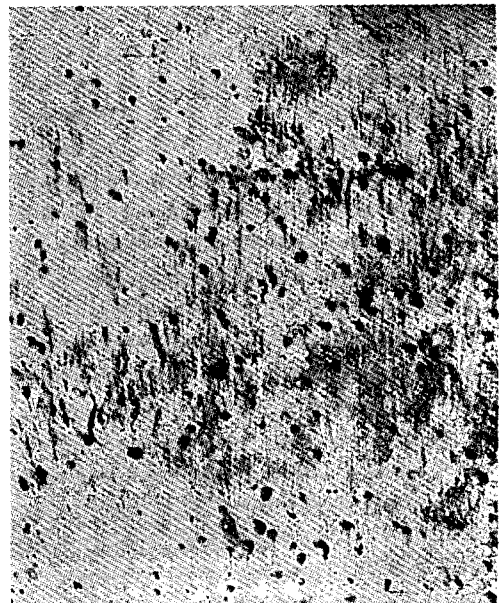
超音波を与えざる鋼板（N板）
