研究資料 No. 284

諸管材料腐食に関する調査研究

報告書

日本造船研究協会

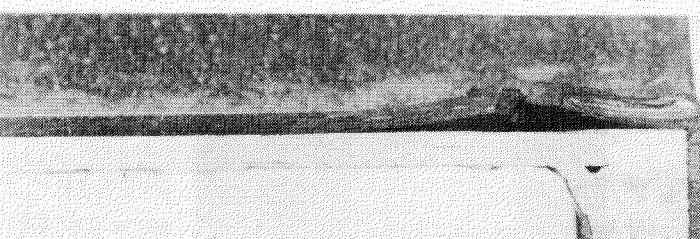
L

ネオプレンライニング材

人工切傷

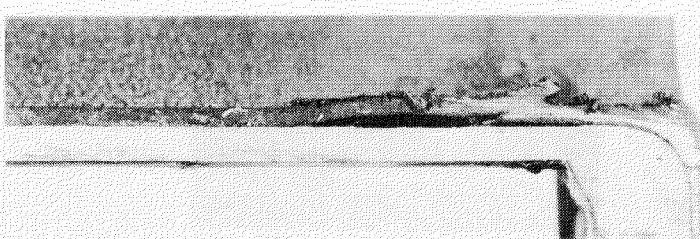
M

ネオプレンライニング材

人工欠陥(オーバラッフ)

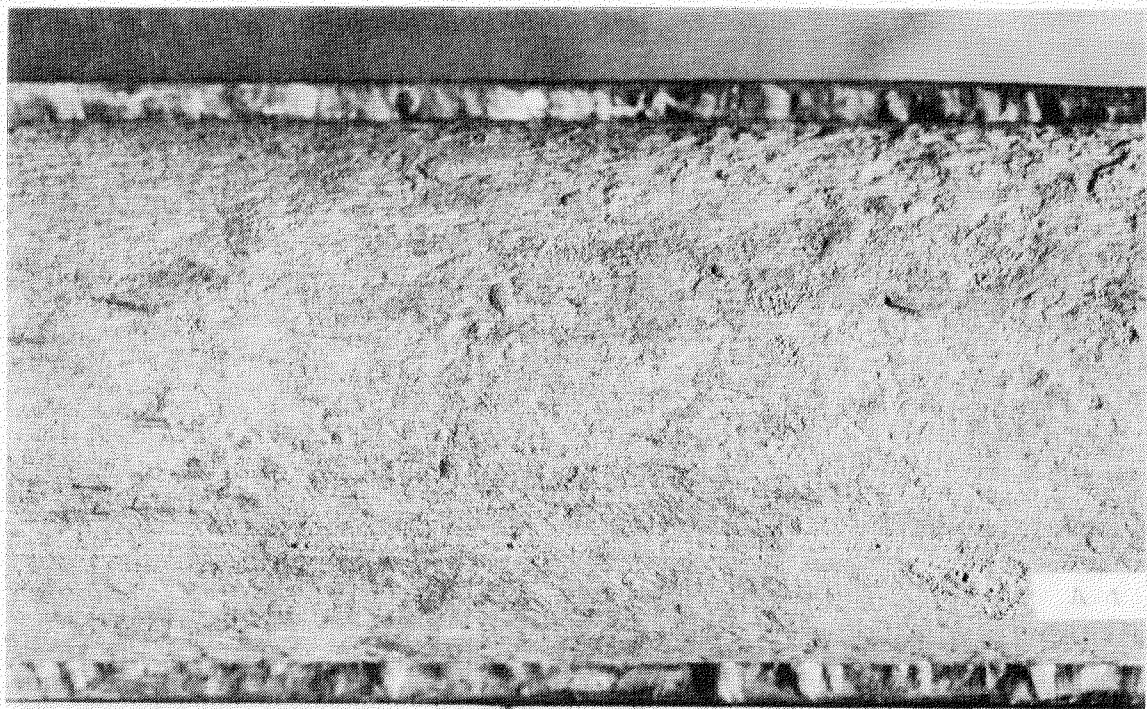
A4

写真 2. 2.1.4-4 耐溝状腐食性電縫鋼管直管部管内面腐食状況
(16.5ヶ月試験)

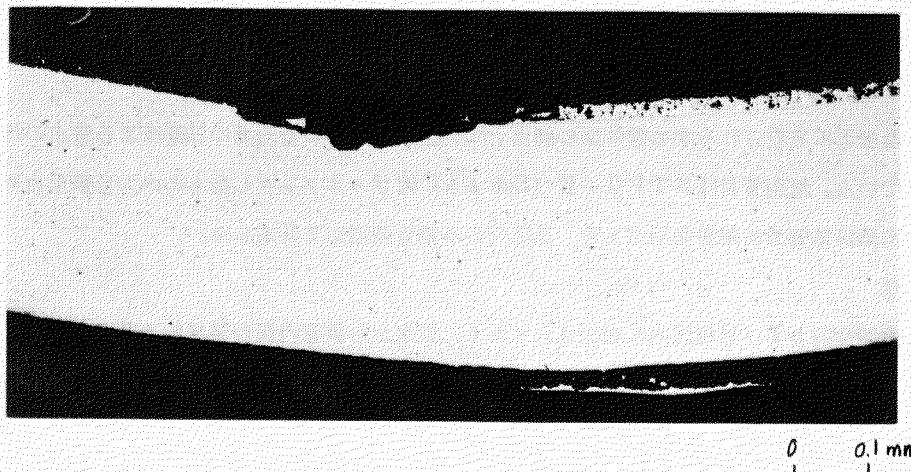
写真 2.2.1.6-2 Al メッキ鋼管の腐食部断面
